**Vadstena klosterkyrka**  
**Jämförelse av kontrefor N4 och åtgärdad kontrefor N5**  
**Rapport 2012-12-29**

Krister Berggren  
Krister Berggren Byggkonsult AB

## Skador på Klosterkyrkan i Vadstena

## MÄTNING AV SPRICKA PÅ VÄSTSIDAN AV DEN ÖSTRA HÖRNKONTREFOREN MOT SÖDER (S1)

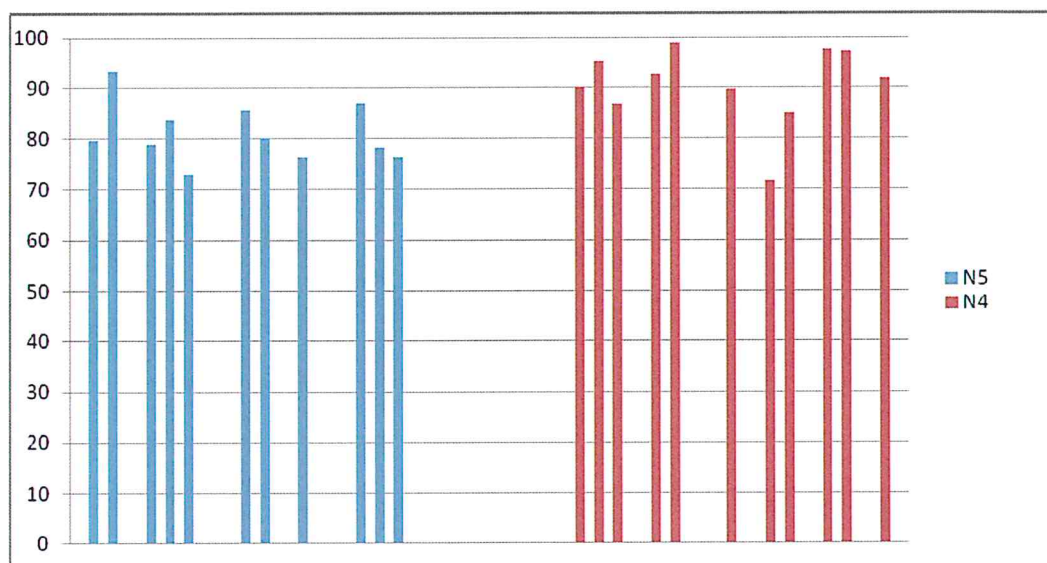
Skillnaden är så stor att den är svår att förklara på annat sätt än att åtgärderna som utfördes 1994 har haft effekt. Men uttorkningen har inte alls gått så långt som vi beräknade då. Enlig beräkningarna från 90-talet skulle fuktkvoten nu vara nere i det hygroskopiska området, vilket torde röra sig om KMG av storleksordningen maximalt 20-30 %. Uttorkningen har alltså inte alls gått i den takt vi beräknade. Det kan bero på att avdunstningsytan i de borrade kanalerna är en bråkdel av den vi räknade med genom att en stor del av mantelytan består av tät ogenomtränglig kalksten. Det kan också vara så att vatten hela tiden tillförs utifrån genom fogarna i en takt som nästan kompenserar uttorkningen.

Kapillär mätnadsgrad i uttagna prover fördelat på kontrefor N5 och N4.

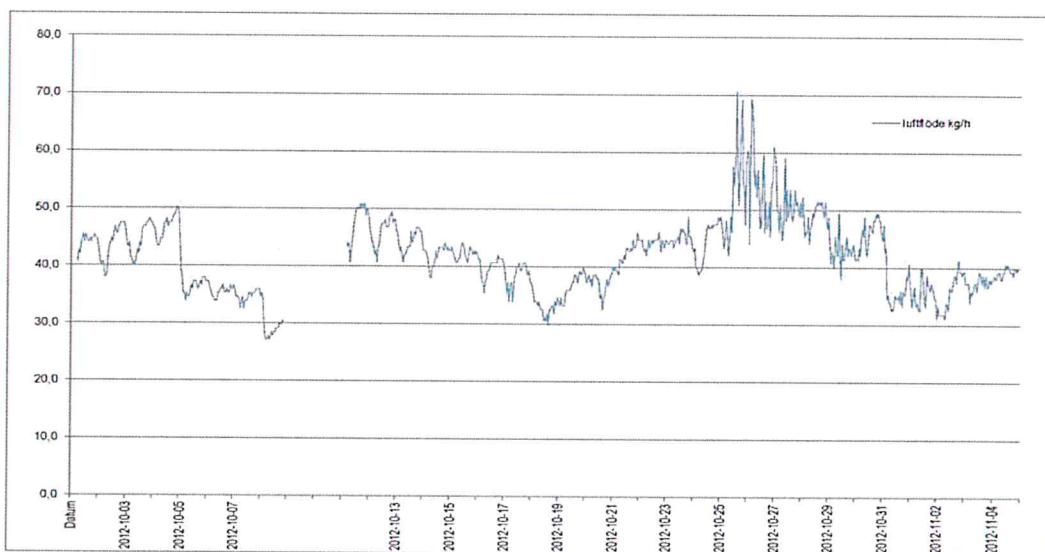
Luftflöde genom de två borrarade kanalerna i N5.

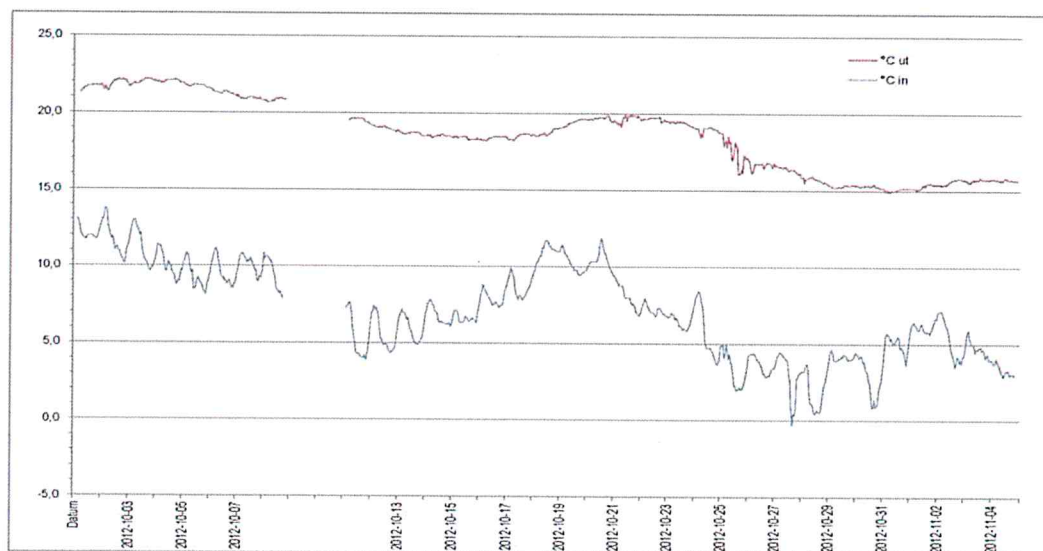
Temperatur vid inlopp och utlopp till borrarad kanal. Temperaturhöjningen är ca 10°C.

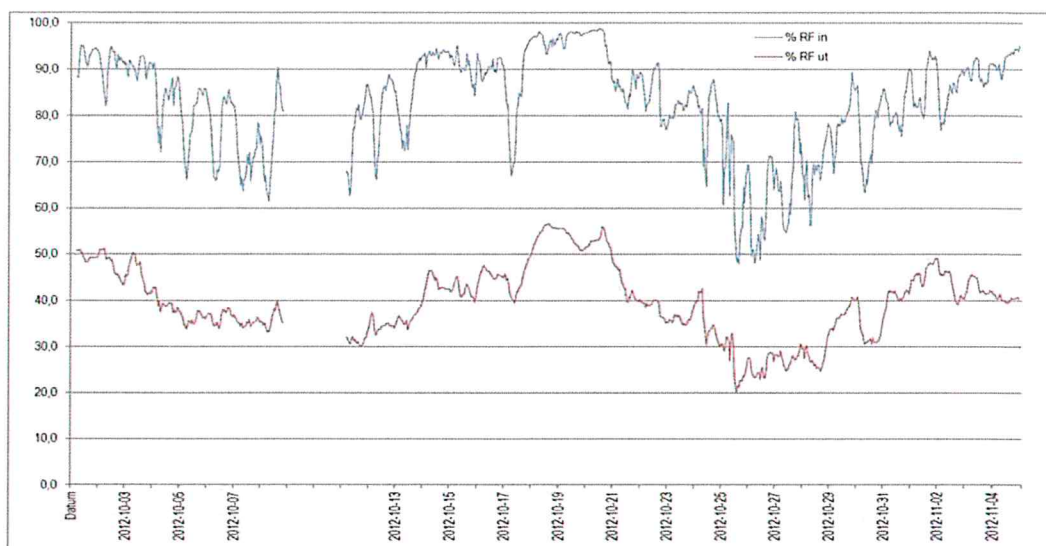
Relativ fuktighet vid in- och utlopp. RF sjunker med cirka 40 %-enheter på vägen genom kanalen på grund av uppvärmningen.

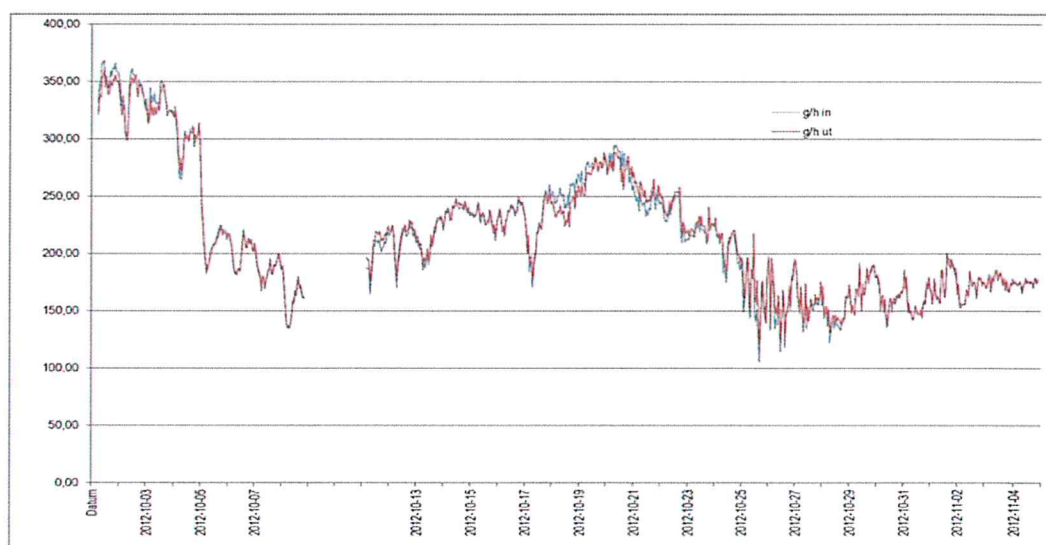
Troligen sker det en mycket liten uttorkning genom ventilationen. Att den är så liten trots att det finns mycket fukt kvar i kontreforen kan bero på att en stor del av kanalväggen består av tät kalksten. Bara en mindre andel utgörs av bruk och tegel genom vilken uttorkningen kan ske.

In- och utgående fukt i ventilationskanalerna. Skillnaden är mycket liten.

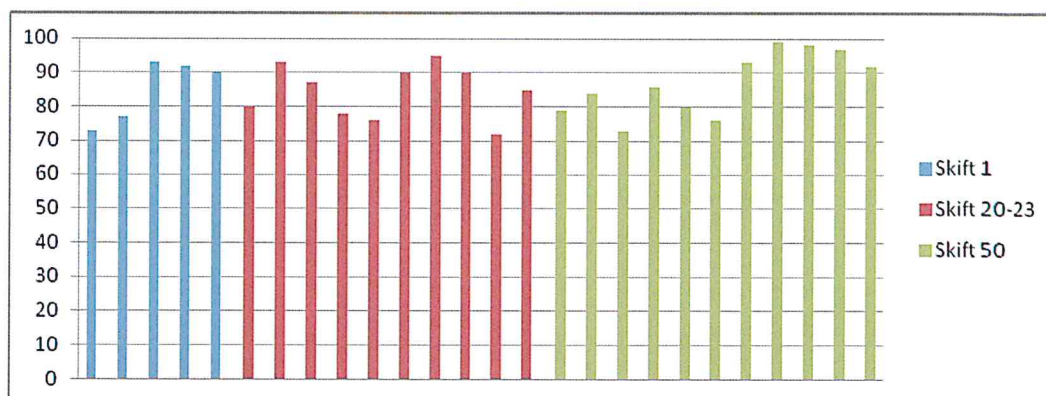
Det skulle möjligen kunna tyda på att vi tidigare överskattat effekten av fukttilförsel utifrån via fogarna.

Kapillär mättnadsgrad på olika nivåer. Skift 1 ligger under kanalernas inlopp.

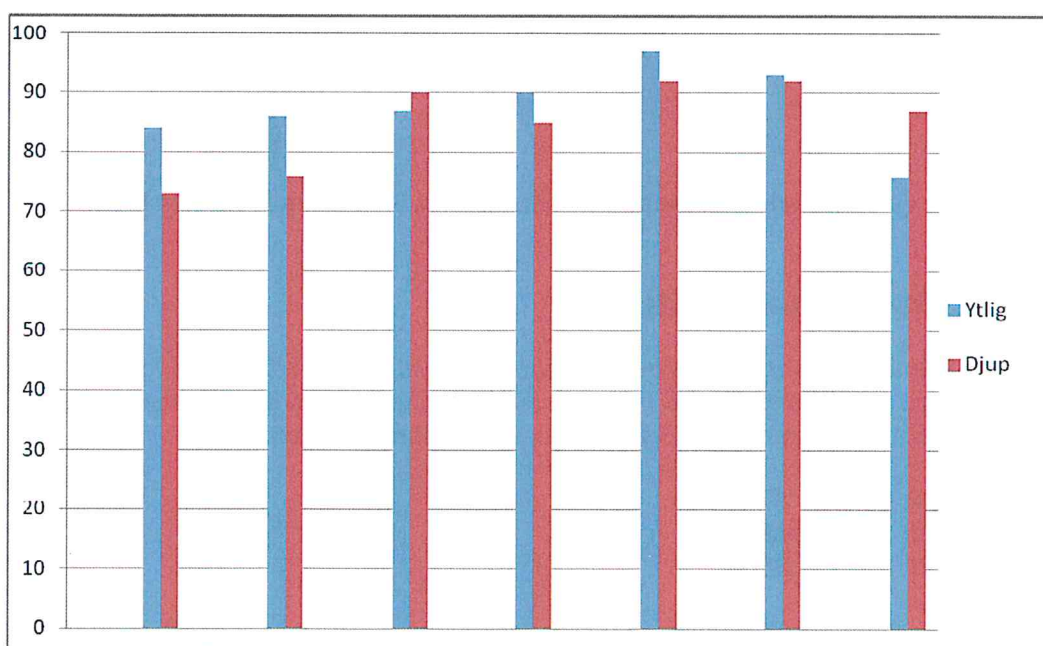
En jämförelse mellan grund och djup provtagning vid varje ställe visar en liten skillnad i kapillär mättnadsgrad, där det ytliga provet är något fuktigare.

Kapillär mättnadsgrad är genomsnittligt något högre för de ytliga proven.

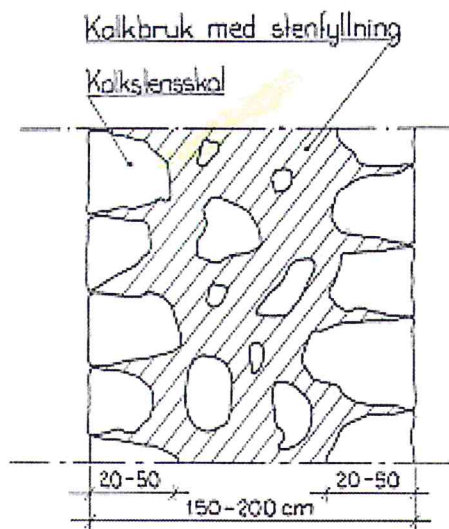
Enligt rapport (1) är murverket uppbyggt enligt figuren nedan. Fogarna är mycket tunna i ytan och vidgas inåt. Om stentjocklekens medelvärde antas vara av storleksordningen 30 cm kommer tjockleken på fyllningen att variera mellan ca 90 cm och ca 140 cm.

Porositeten hos fyllningen varierade mellan 40% och 65% med ett medelvärde av ca 50%.

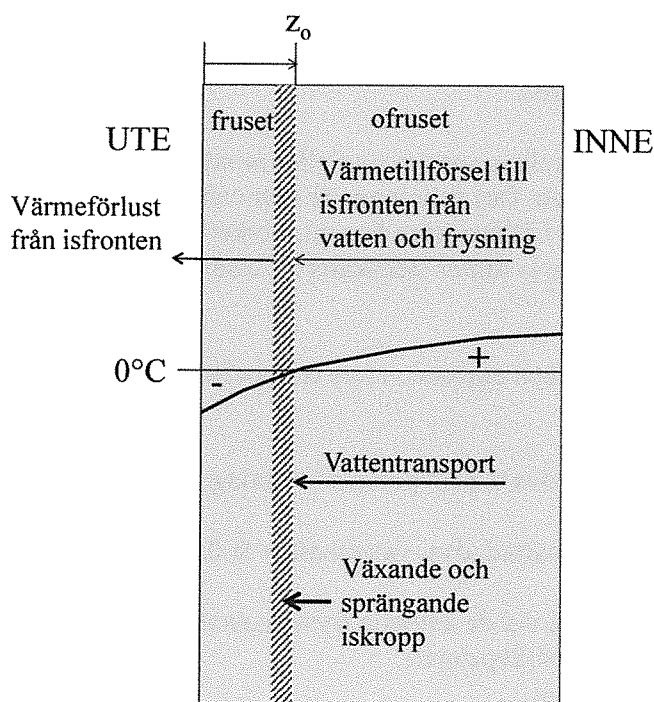
Under vissa betingelser kan lokala isкроppar (islinsar) tillväxa inne i en konstruktion eller i mark. Mekanismen visas i figuren nedan. Konstruktionen antas vara ett murverk med mycket hög fuktnivå och begränsad hållfasthet.

Vintertid uppstår en temperaturprofil över murverket. På ett visst djup  $z_0$  från ytterytan är temperaturen densamma som frystemperaturen hos vattnet ( $0^\circ\text{C}$ ). På djup in till  $z_0$  är allt porvatten fruset. På större djup än  $z_0$  är temperaturen högre än vattnets fryspunkt och vattnet är ofruset. Energinivån hos isen är lägre än energiinnehållet hos det ofrusna vattnet. Skillnaden i energiinnehåll ger en drivkraft för vattentransport ut mot frysfronten. Denna kommer att ligga stilla och isen tillväxa i tjocklek så länge värmetillförseln till isfronten orsakad av vattentransporten och av värme som frigörs när det transporterade vattnet fryser är lika hög som värmeförlusten ut mot ytan.

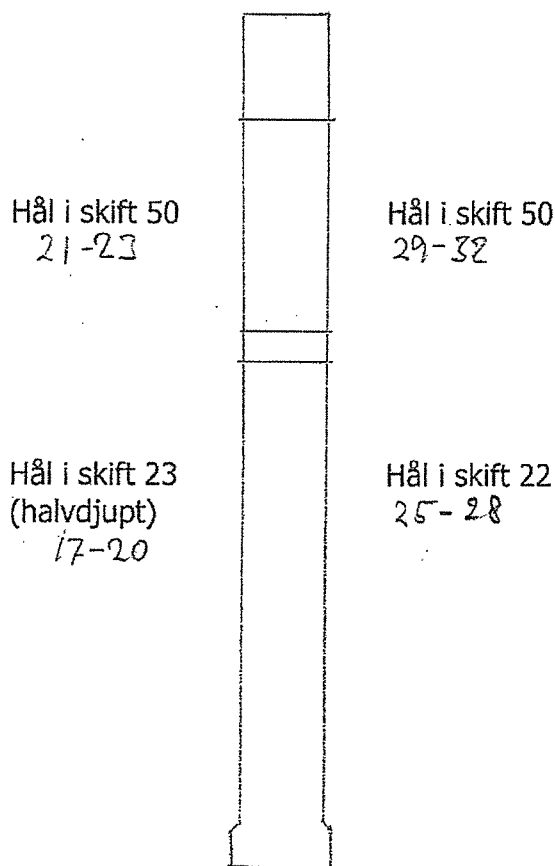
### ÖSTER N4 VÄSTER

Stenskiift nr 58 är det profilerade skift som bildar "takfot" för det övre blytäckta taket

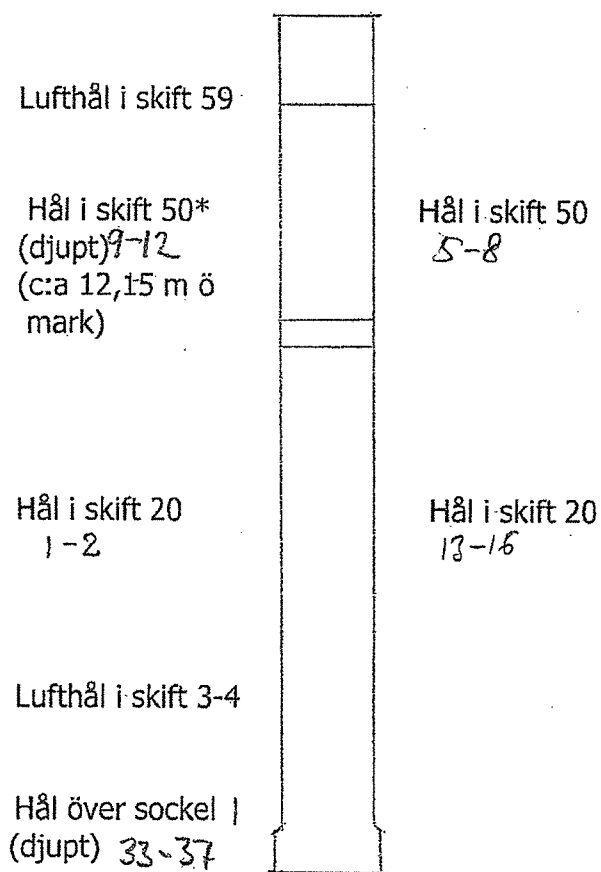
### ÖSTER N5 VÄSTER

Pelaren är omfogad i sin övre del t o m underkant av skift 32.

Lufthål till de borrade "skorstenarna" mynnar mellan skift 3-4 och i skift 59, som har sin underkant c:a 14,5 m ö mark och är det profilerade skift som bildar "takfot" för det övre blytäckta taket.
