## Konservering av medeltida dörr och montering av skyddsdörr i Bjälbo kyrka

**Gunnar Nordanskog**

**2015-10-13**

I denna rapport redovisas resultaten av konservering och provtagning av den smidesbeslagna dörren i Bjälbo kyrka, samt utformning och montering av en ny skyddsdörr.

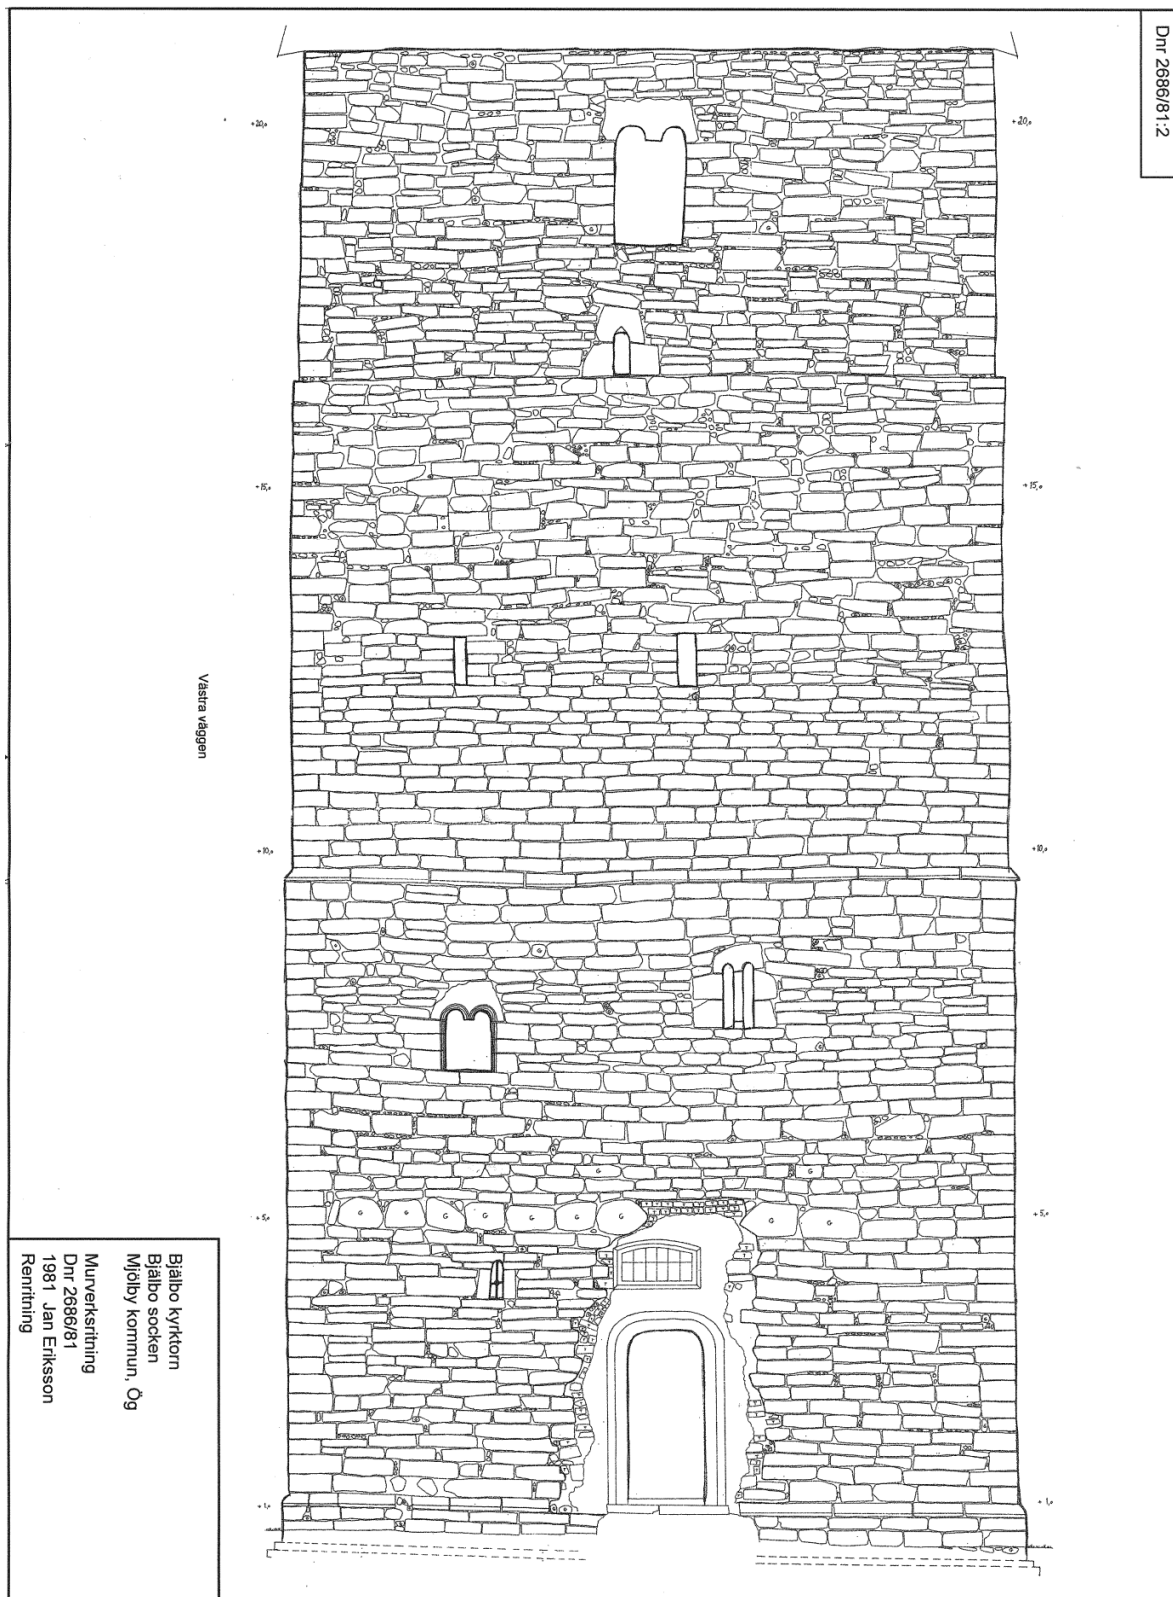
Bild 1 Bjälbotornets västfasad, med murgenombrytningen för västra ingången. Fasadritning av Jan Eriksson 1981. Ur Gustin 2006.

plats på tornets västra sida, där man gjorde en genombrytning av murverket och en dörromfattning av tegel (bild 1).

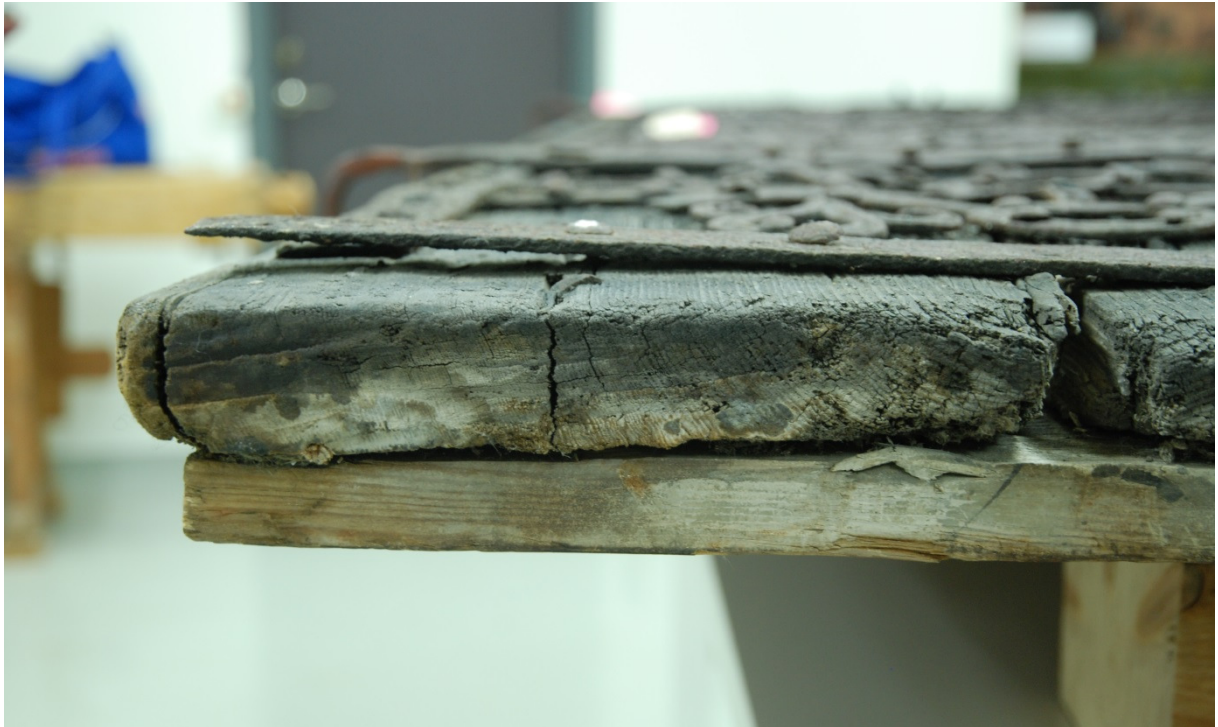
Bild 15: Dörrens vänstra nederkant (sett framifrån) där dendroprovet togs

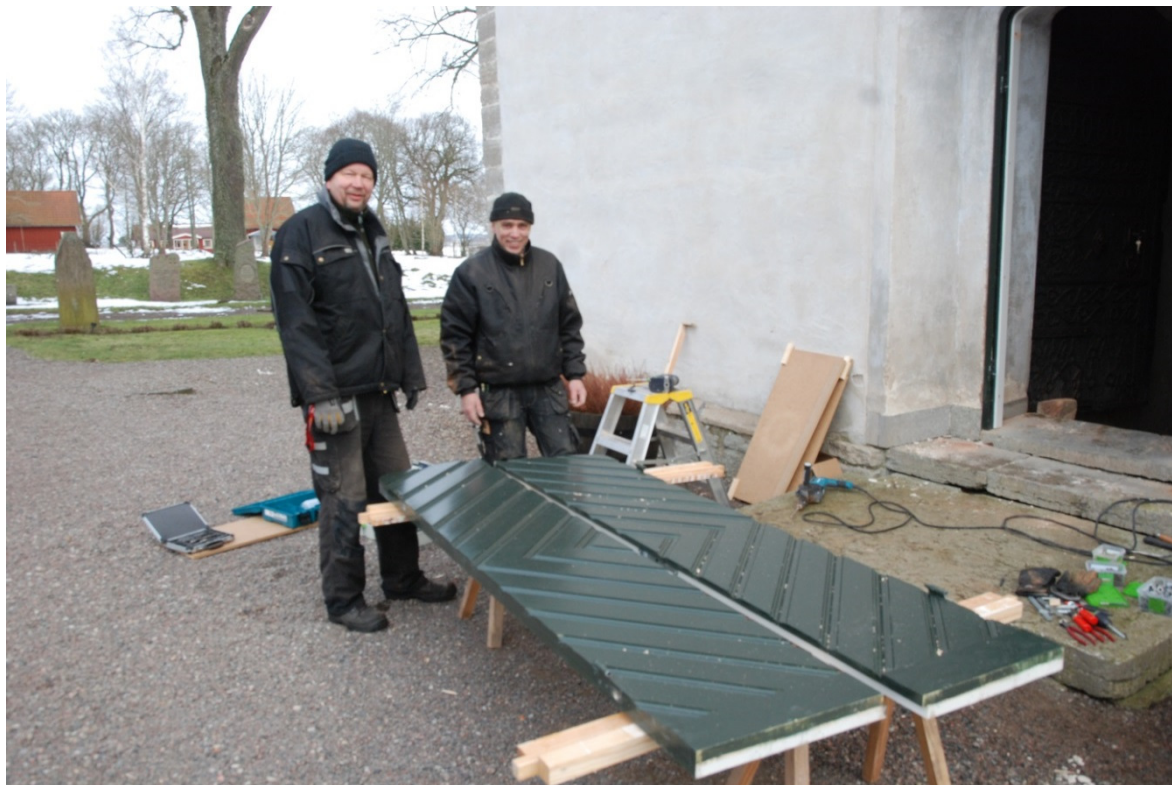
Bild 19: Skyddsdörren före montering. T.v. vaktmästare Fredrik Holmer, t.h. snickare Göran Hägg.

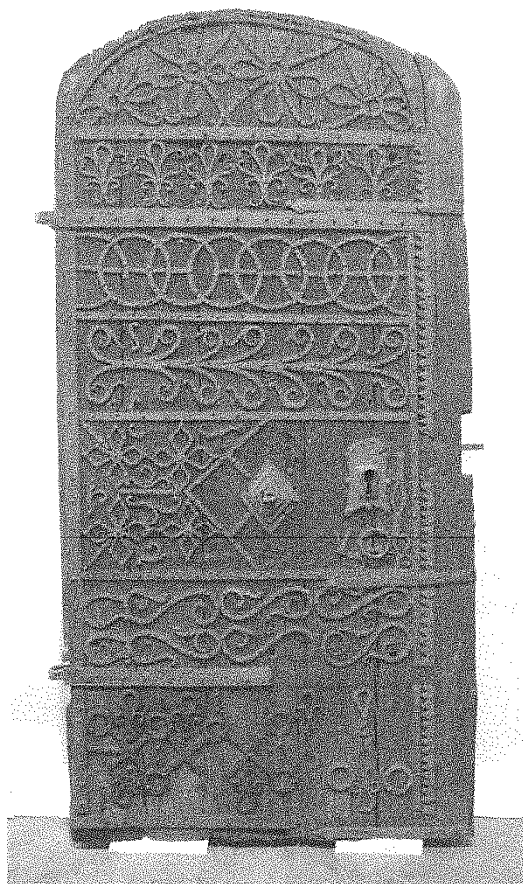
Bild 1 .Bjälbo dörr. Rengörningsprov

Metallbeslagen borstades med mjuk mässingsborste för att avlägsna rost och smuts. Därefter borstades beslagen med rå linolja för att sedan oljas in yttligare, denna gång utan att torka upp oljan.

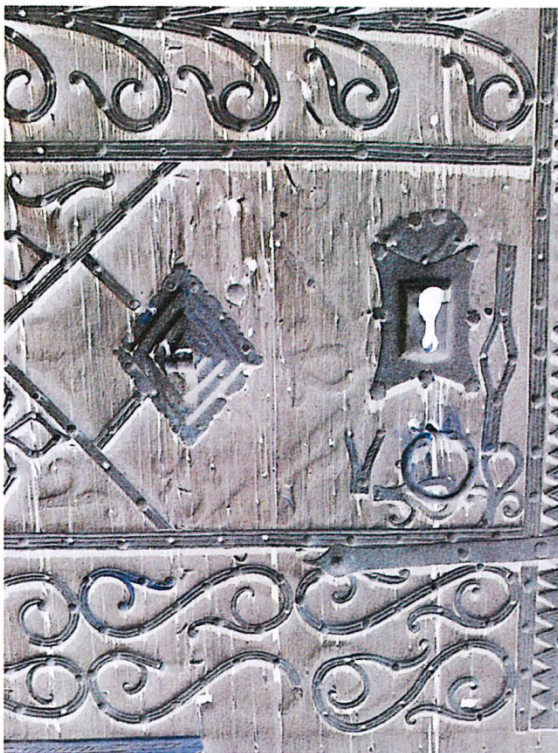
Bild 3 .Detaljbild med filter.

Delar av portens trädelar är kompletterade. En del av metallbeslagen högst upp har varit mer utsatta för korrosion än resten av dörren. Där har metallen till större delar rostat sönder. En ring i metall sitter lös och ett antal spikar har släppts.

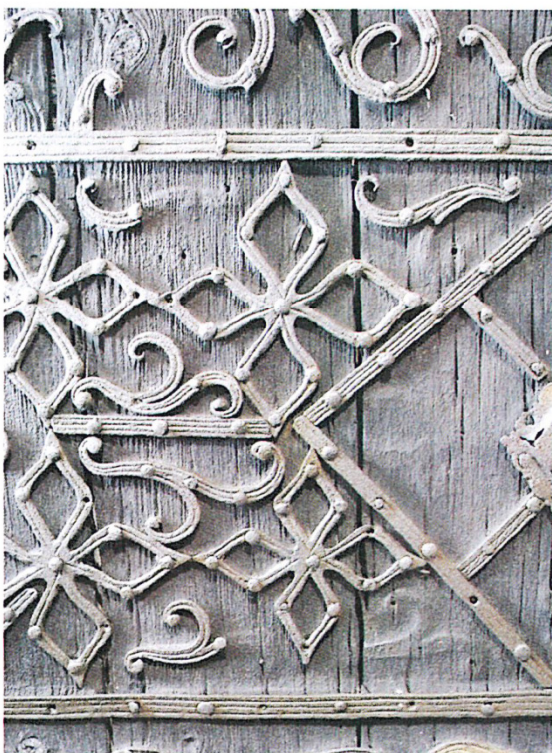
Bild 4 .Detaljbild.på metalldekor..

För övrigt är dörren i förhållandevis bra skick och metalltorna är bara angripna av yttlig rost.

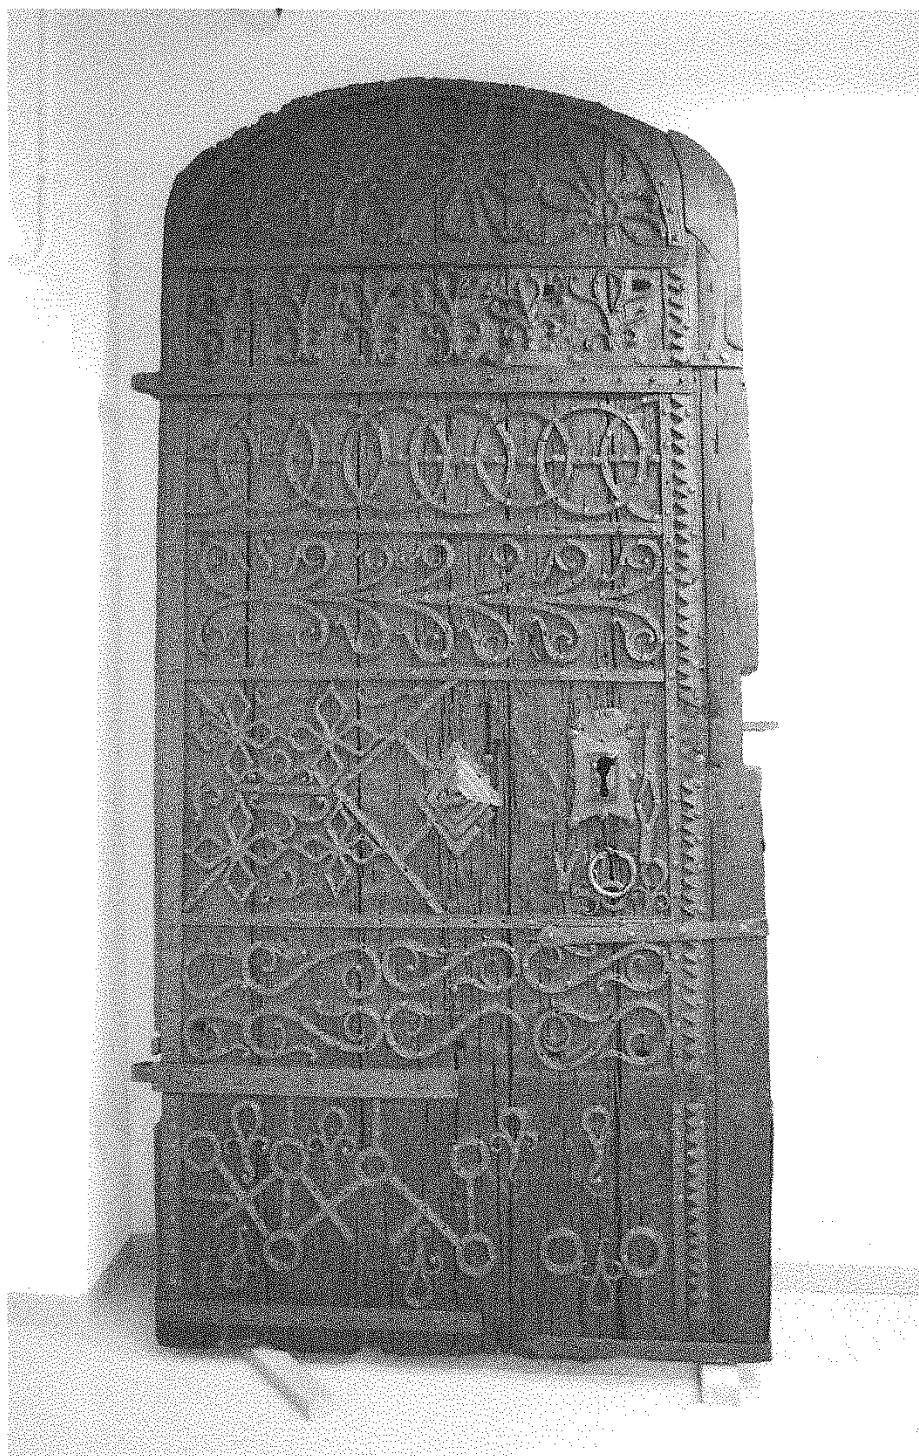
*Bild 6. Bjälbo dörr, helbild efter konservering.*

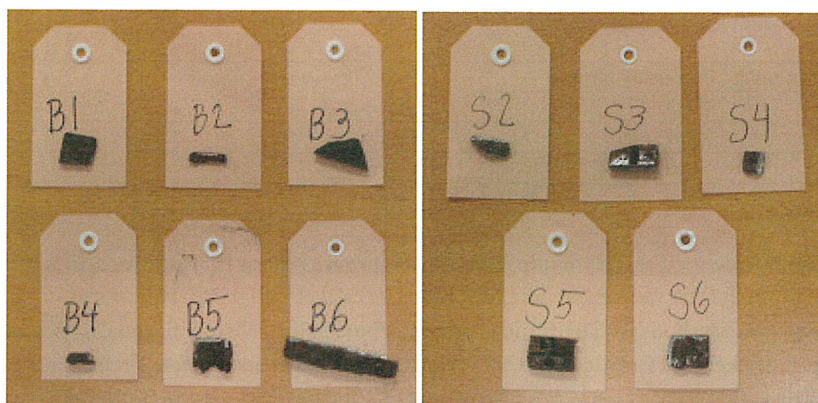
*Provmaterial innan ingjutning i hårdplastkuts.*
