## Luft/luftvärmepumpar i kyrkomiljö

Installation av luft/luftvärmepumpar i Broddetorps kyrka

Broddetorps socken i Skara kommun  
Västra Götalands län

Skara stift  
Slutrapport 09:11

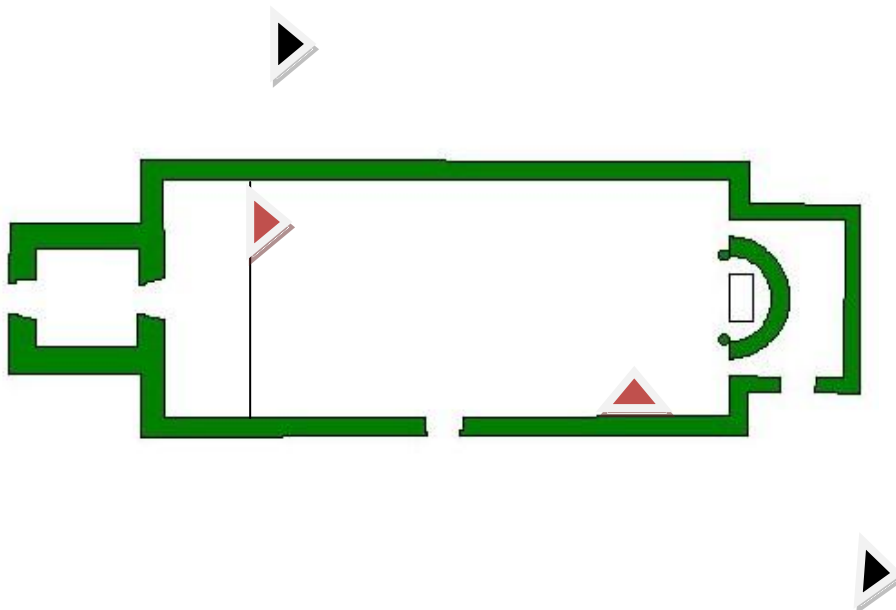
Figur 1, Placering av inom- och utomhusdelar

Förutom de goda erfarenheterna av förbättrat klimat och mindre energiåtgång är det positivt att luft/luftvärmepumparna kan placeras en bit från kyrkan. Dock kunde installationen inte göras helt enligt överenskomna anvisningar. Genomföringen genom kyrkans murar kommer på utsidan ej ut under marknivå så som tänkt. Den på utsidan synliga kabeln är nu täckt med en plåttäckning på kyrkans yttervägg. Detta ska ersättas med en mindre iögonfallande lösning.

Det var också överenskommet att utomhusaggregaten skulle sänkas något för att inte bli så iögonfallande. Den vintergröna häck som satts runt utomhusaggregaten har ännu inte riktigt kommit till sin rätt.
