# TAKSKIFFERPROJEKTET I KARLSTADS STIFT

ANTIKVARIETJÄNST  
Eld och Forsberg AB

**TAKSKIFFER-  
SPECIALISTEN AB**  
GRYTHYTAN • SWEDEN

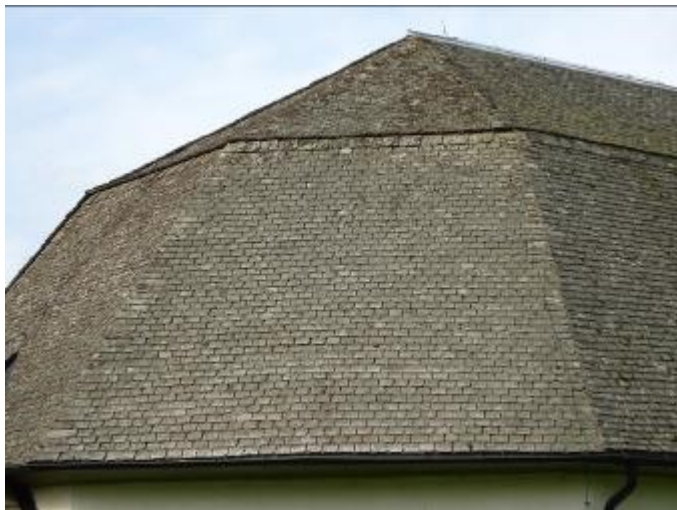
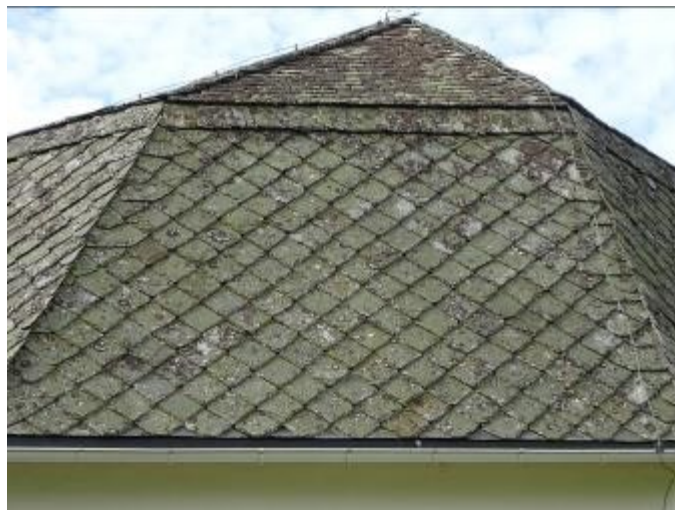
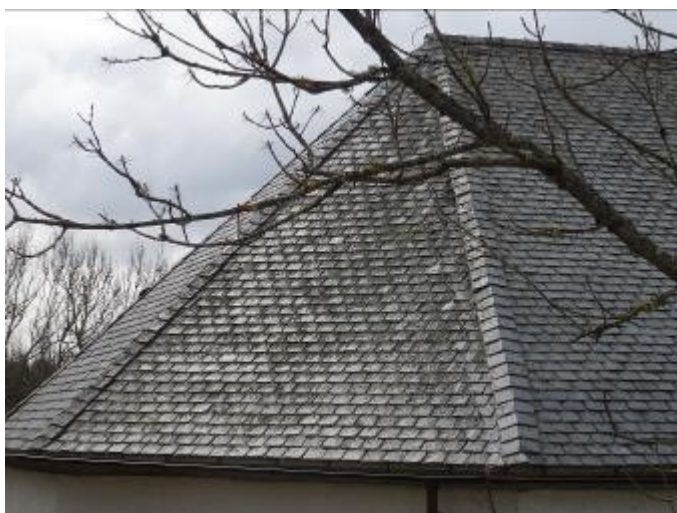
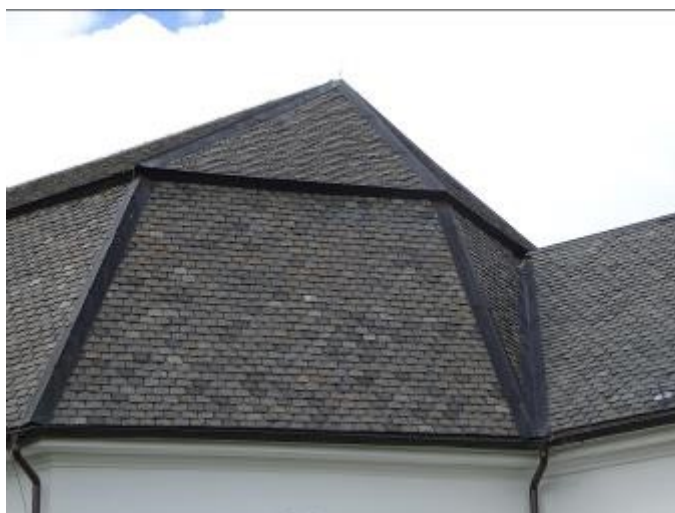
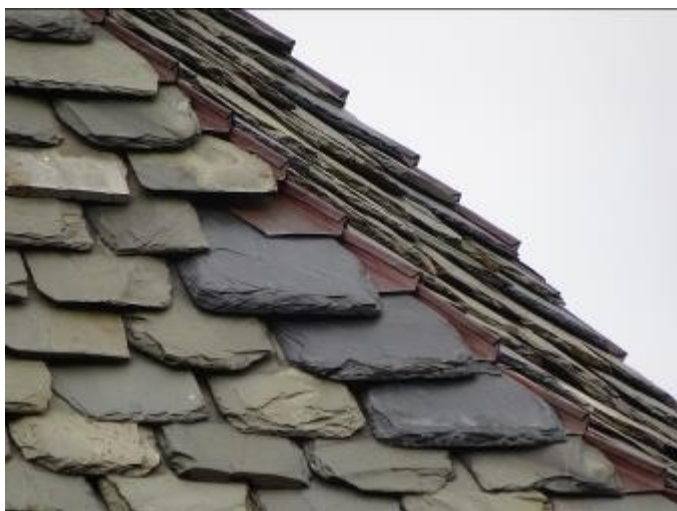
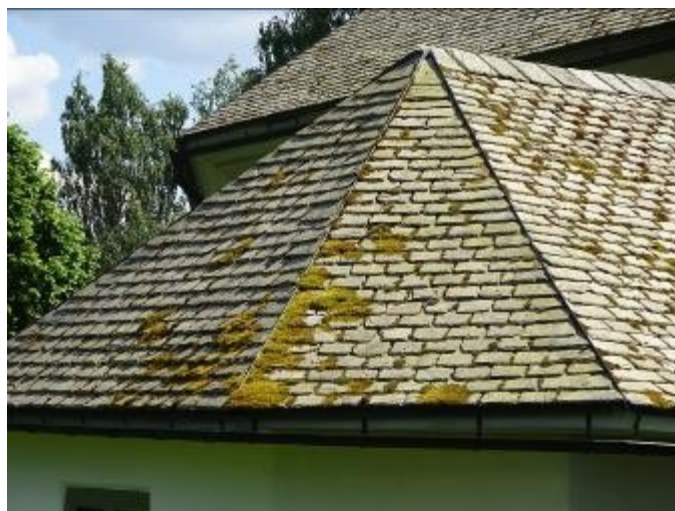
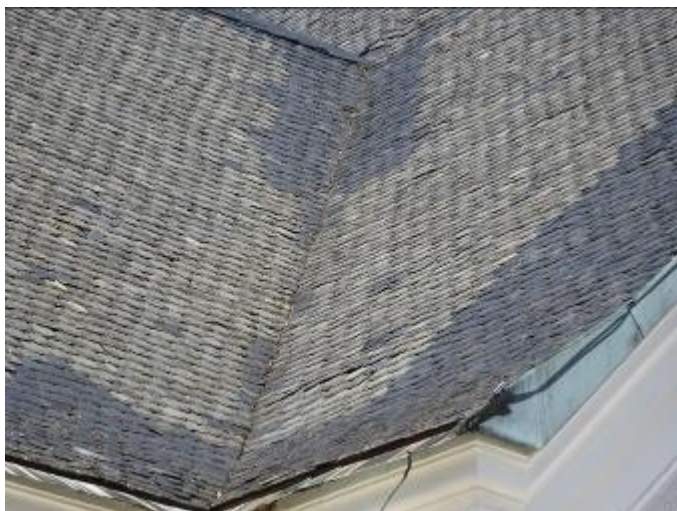
Bilderna ovan illustrerar att det förekommer många olika typer av utförande för nockar, valmnockar och rännalar. Vid en renovering bör man dokumentera utförande och noga överväga en ändring. På vissa tak, där skifvertäckningen har en ansenlig ålder, kan en återgång till ett traditionellt utförande för nockarna vara motiverat ur ett kulturhistoriskt perspektiv.

De två översta bilderna visar överskjutande nockar och snednockar. I andra bildraden visas ett exempel på så kallad utanpåliggande skiffernock samt plåtskodda snednockar och takbrytningar. I den näst nedersta bildraden har snednockarna försetts med stående plåtfalsar.

Nederst visar en rännal med ihophuggen skiffer.

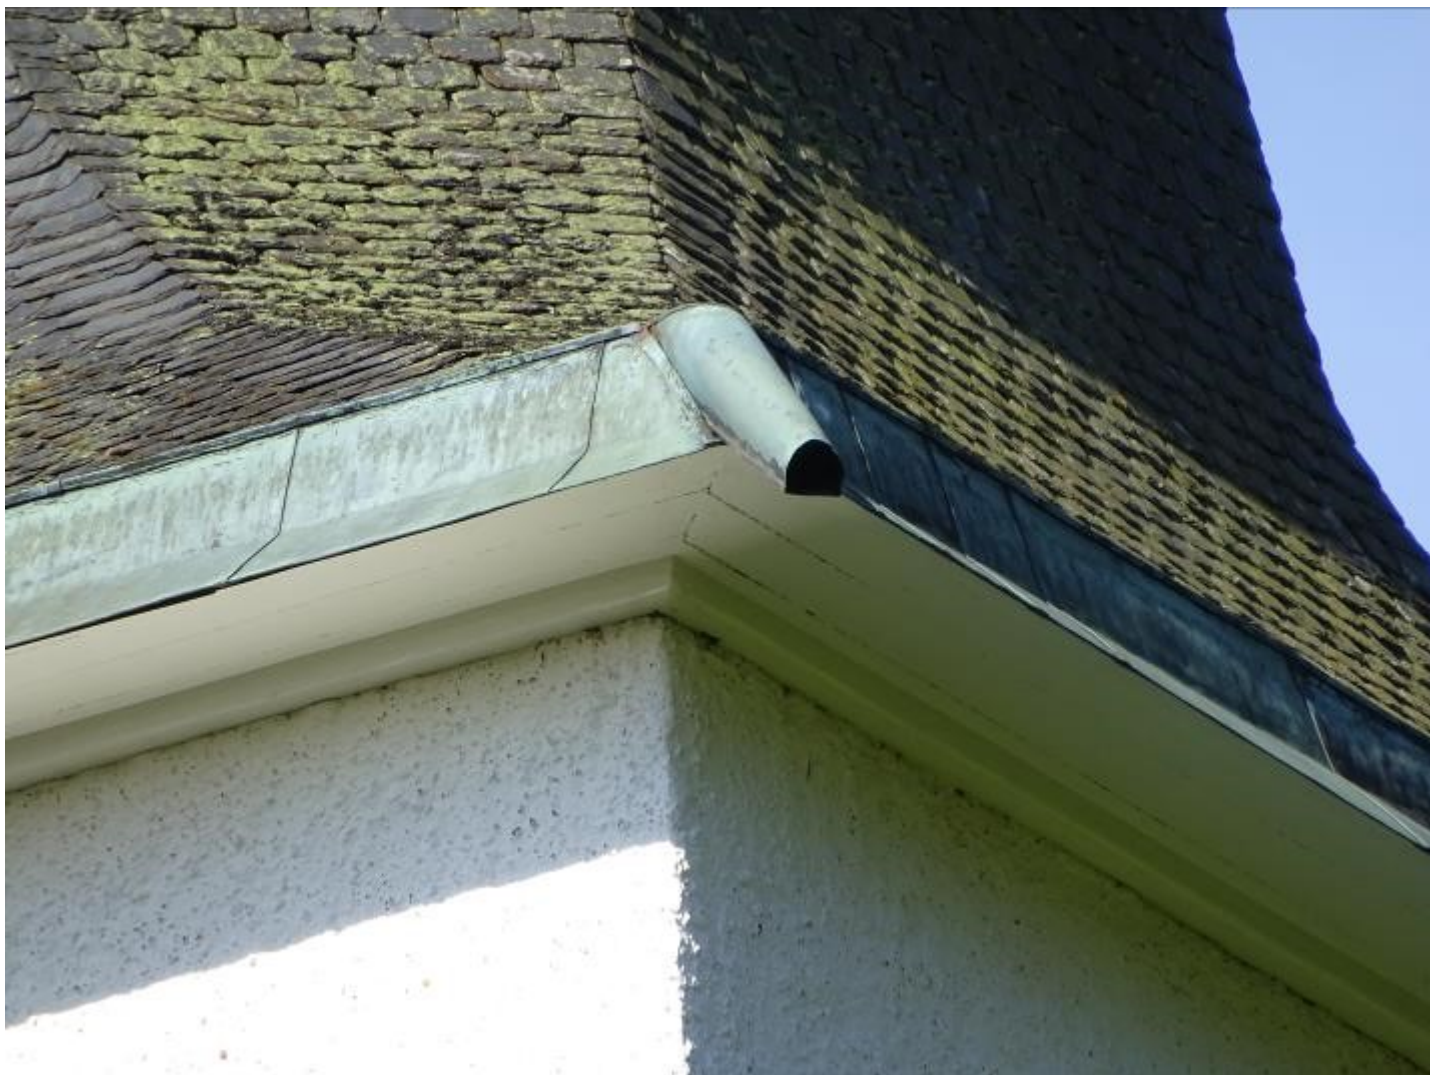
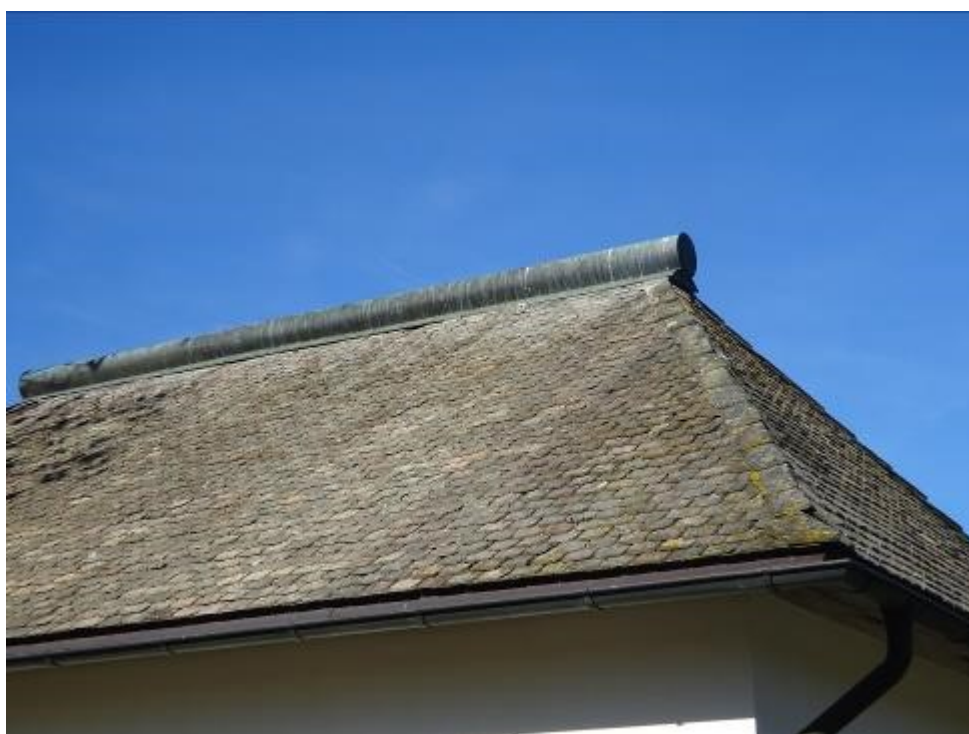
Bilden överst visar en vattenutkastare på Klöveskogs kyrka och bilden underst en märkligt rundad kopparnock på gravkapellet vid Töcksmarks kyrka. Båda är exempel på speciella plåtutförande som ger taket en arkitektonisk särprägel. Dessa plåtutföranden bör bevaras.

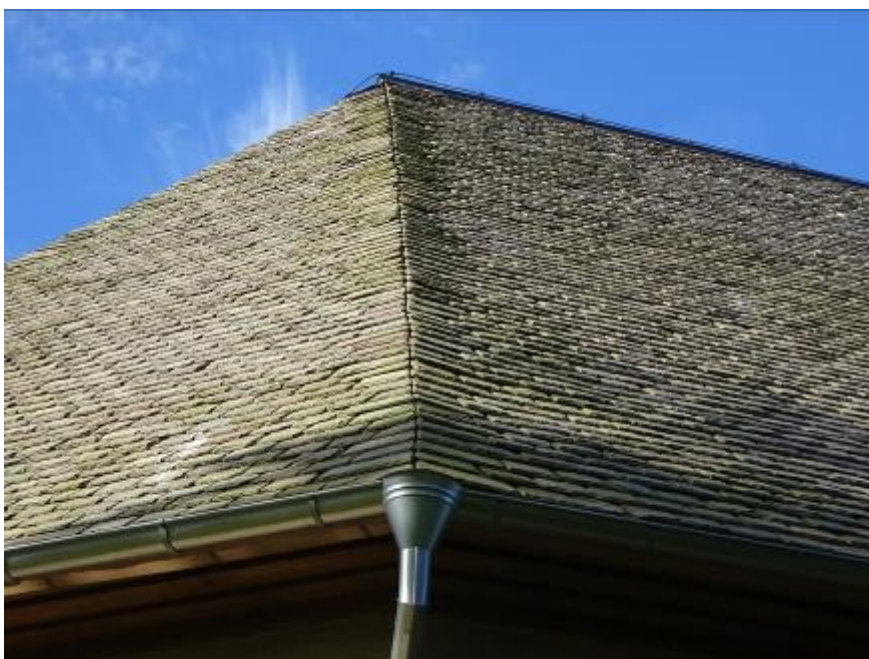
Ihophuggen skiffersnednock på By kyrka. Vid renovering kompletterades taket med takavvattningssystem i galvat utförande med runda vattkupor skarpa krökar enligt traditionellt utförande. Om några år ska systemet målas in i bakomliggande kulör.

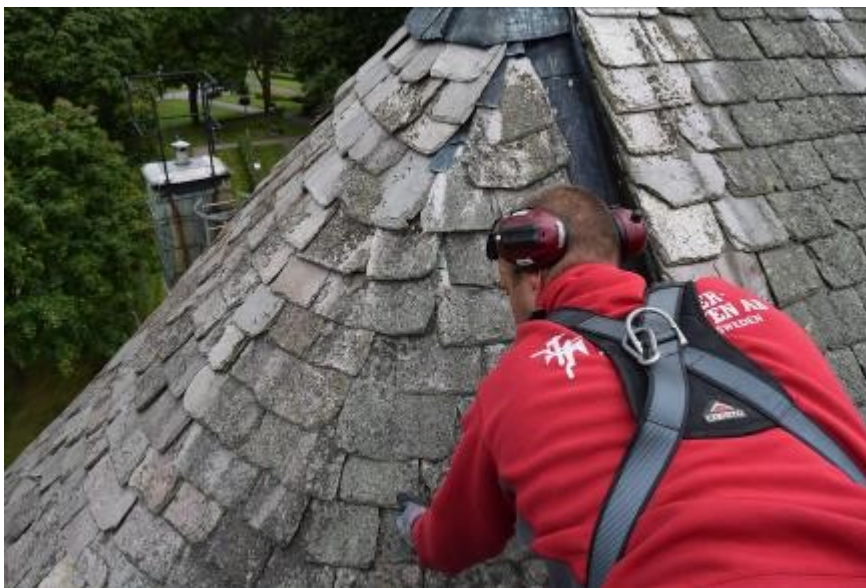
Skifferhantverkare Emil Gustafsson undersöker täck, skifferstorlek och skifferplattornas montage på Gunnarskogs kyrka.
