# Stenmursprojektet i Karlstads stift

2014-2016

KARLSTADS STIFT

Denna rapport berättar om "Stenmursprojektet i Karlstads stift", dess syften, genomförande och resultat.

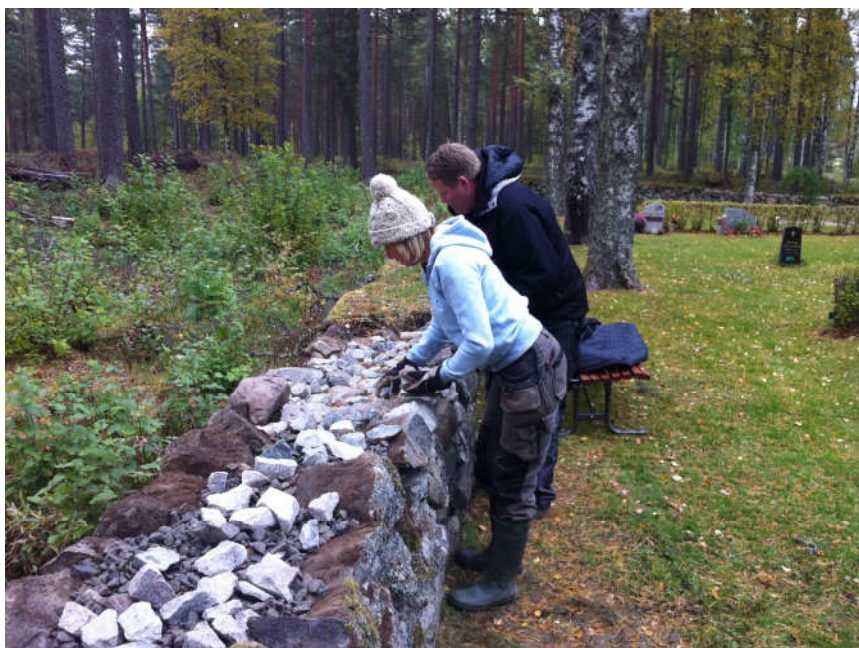
Överst: Projektet studerar en mur som saknar fyllnadssten, Kroppa kyrka i Filipstads församling. Nederst: Påfyllning med fyllnadssten i muren vid Nordmarks kyrka, Filipstads församling.

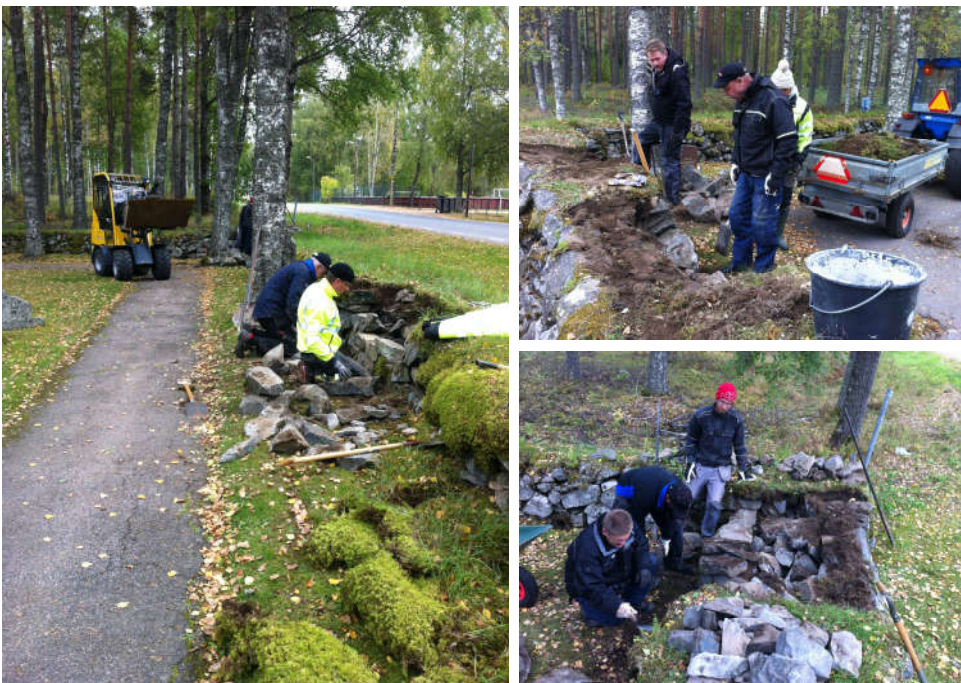
Under ledning av hantverkare Jan Kling renoverades delar av kyrkogårdsmuren vid Nordmarks kyrka. Denna mur uppfördes 1912 och är till konstruktion en fristående skalmur uppbyggd av både fältsten och sprängsten.

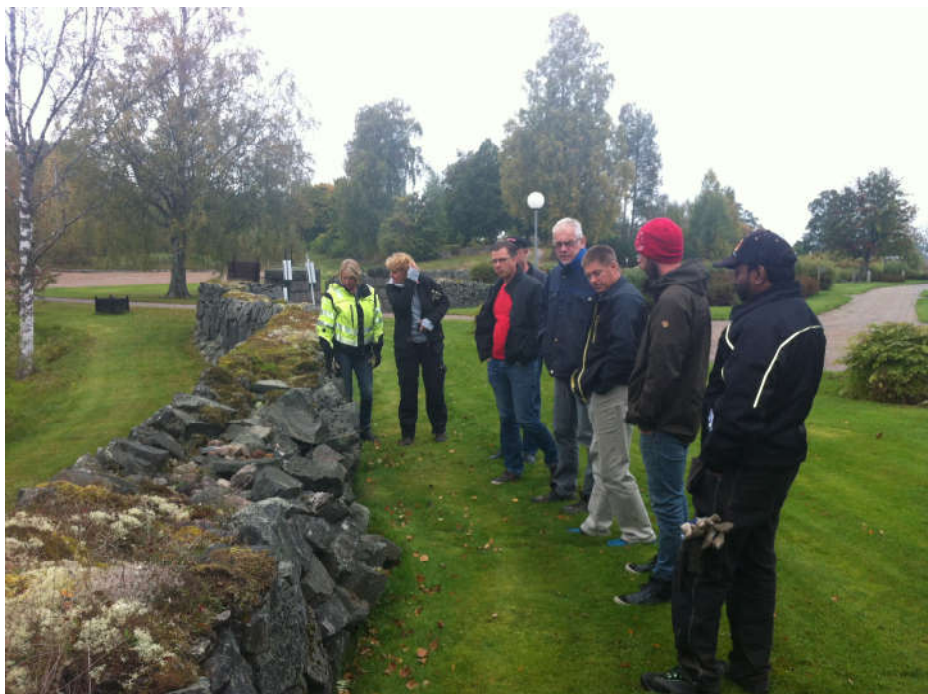
Projektmedarbetarna besiktar och diskuterar ett skadeområden på kyrkogårdsmuren vid Rämmens kyrka, Filipstads församling.

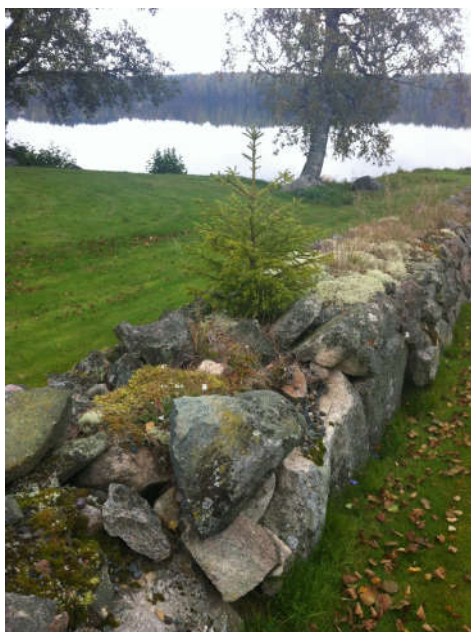
Att ta bort oönskade växter som slagit rot i muren eller att beskära buskar och häckar i anslutningen eller på muren är åtgärdstips som finns redovisade i checklistan för årlig kontroll.

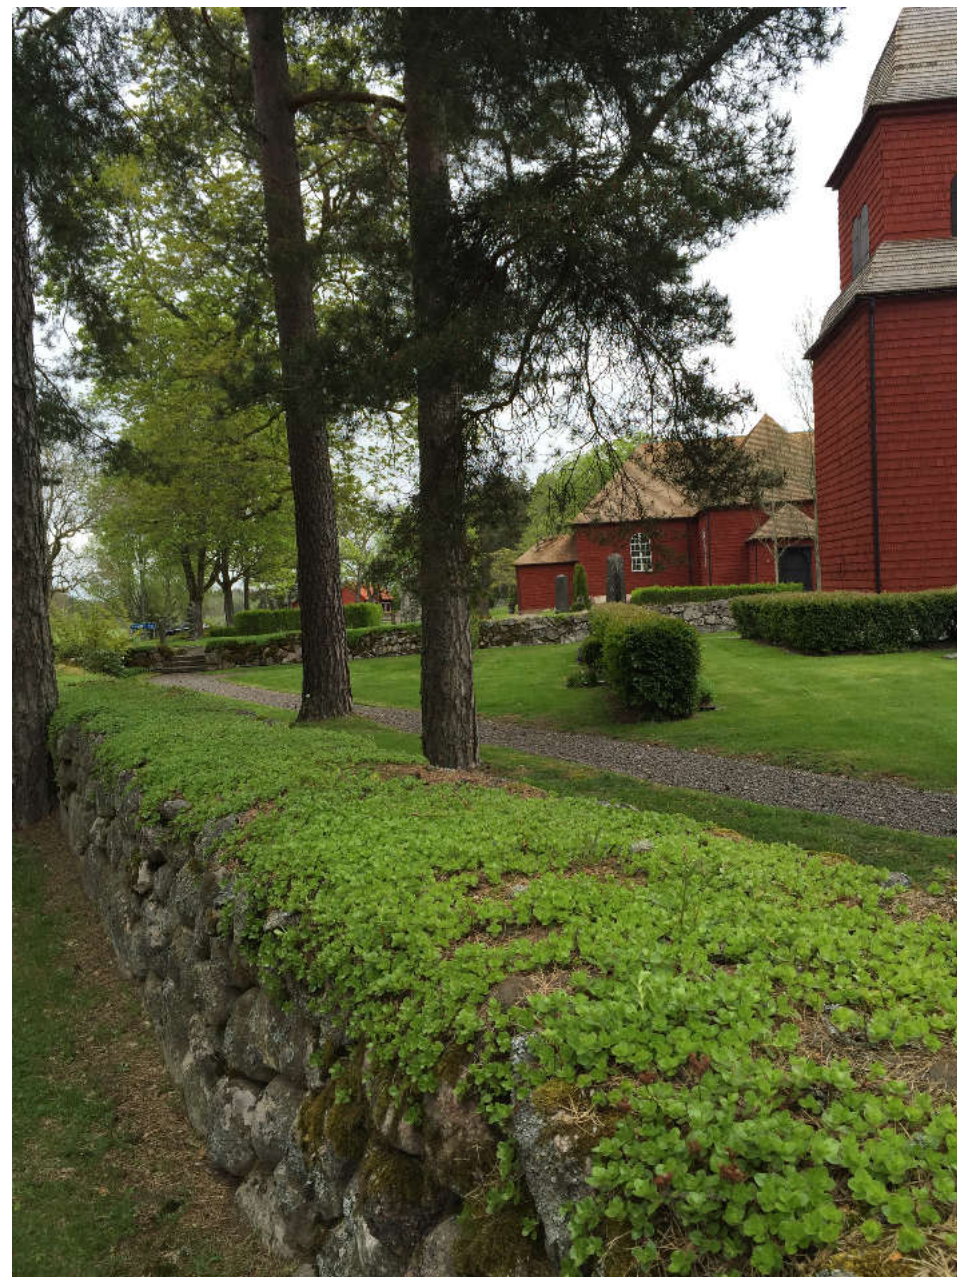
Sedumväxter fungerar bra som "avtäckare". De kan hindra att muren med tiden fylls på med jord, nedfallande löv och grenar.
