# Linderöds kyrka

Underhållsplan 2019

Rapport 2019:10

Underhållsplan 2019  
Linderöds socken  
Kristianstad kommun  
Skåne län

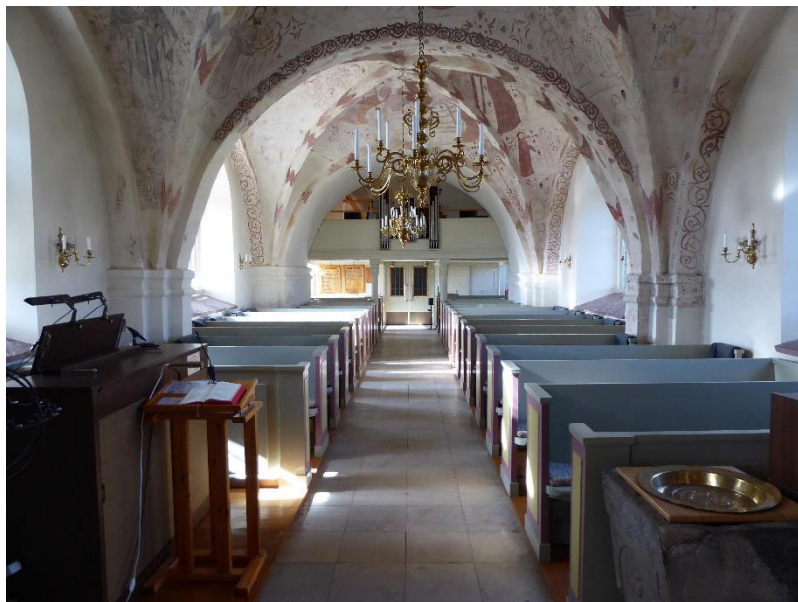
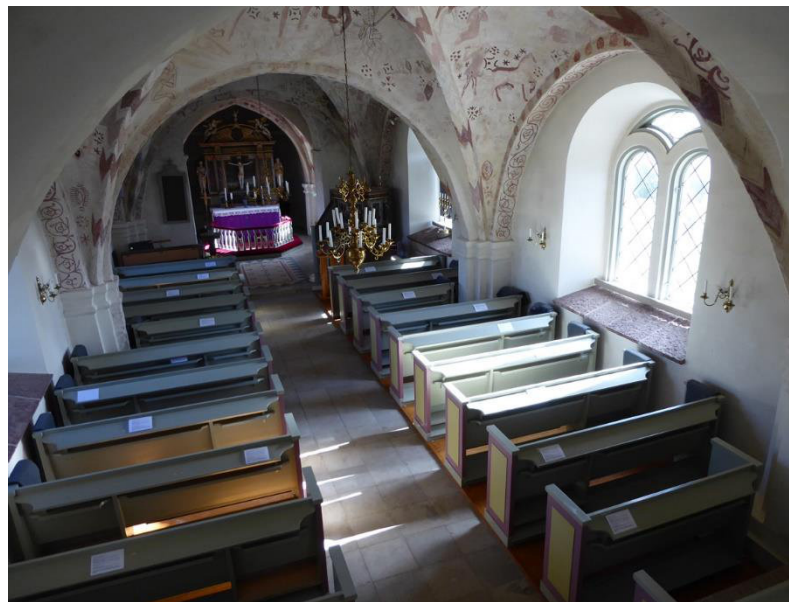
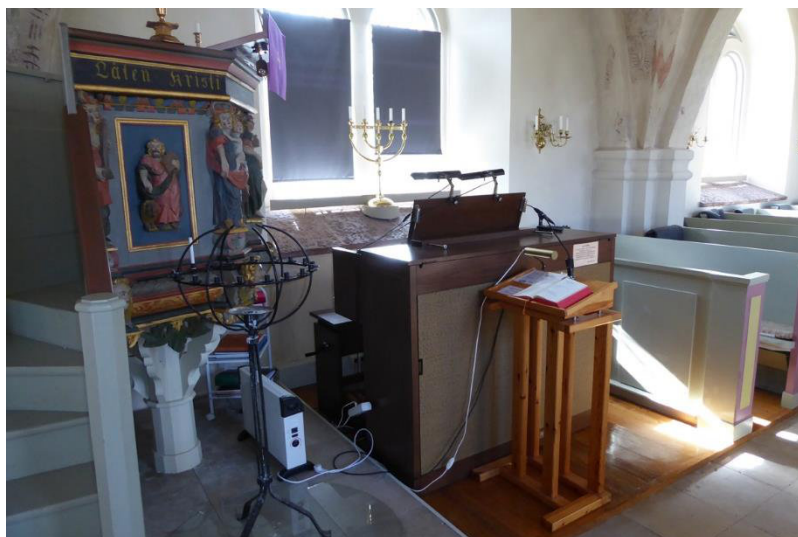
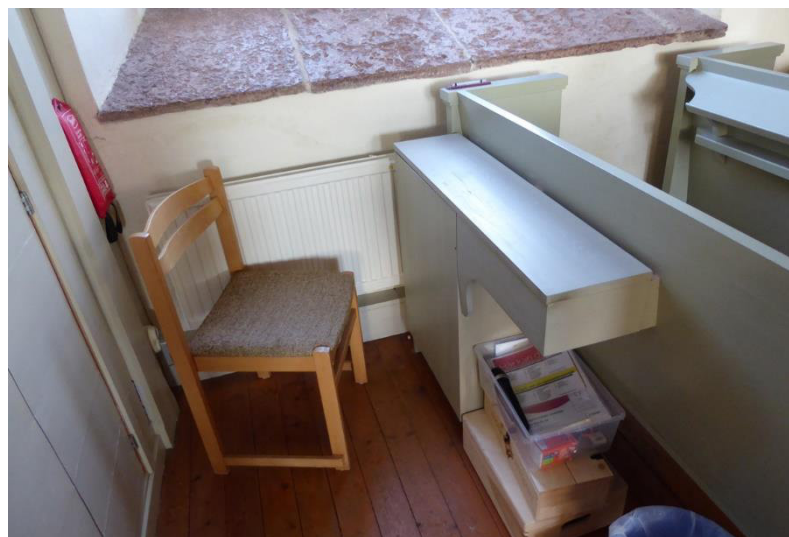
Bilderna ovan är översiktliga, tagna både från öster och från väster. Inga större förändringar har genomförts sedan 2006. Bild nedan t.v är det tillkomna utrym-  
met till kororgeln. Bilden t.h är möbelen för ljus- och ljudkontroller.
