# Östra Vrams kyrka

Underhållsplan 2019

Rapport 2019:12

Underhållsplan 2019  
Östra Vrams socken  
Kristianstad kommun  
Skåne län

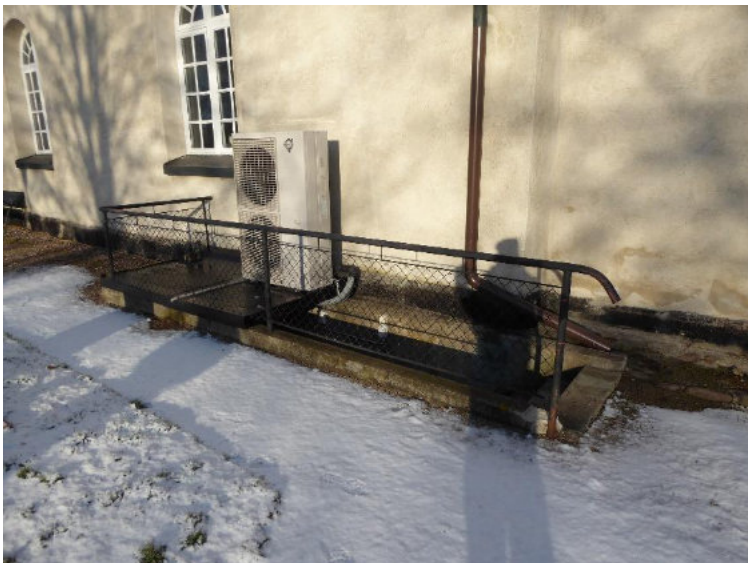
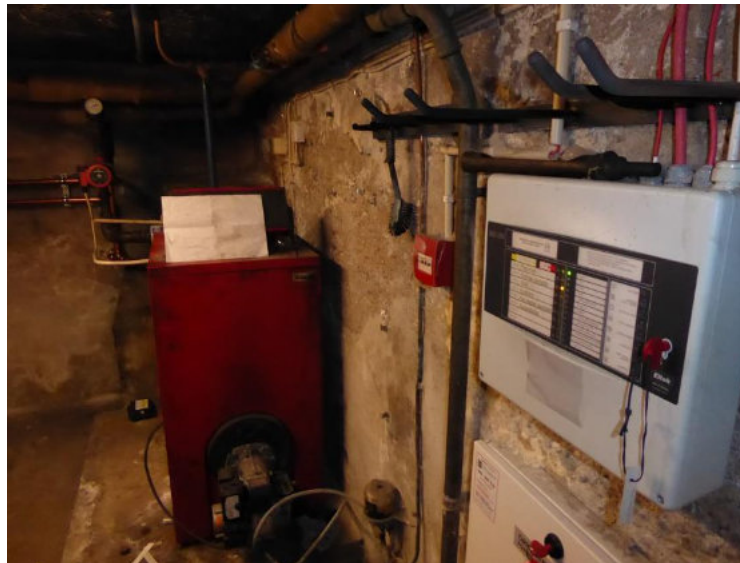
Bilderna ovan visar t.v utedelen för kyrkans luft/vattenpump.Th. Syns den nya luft/vattenpumpen samt installationer till kyrkans brand-och inbrotts-skydd.
