# STAVSPÅN I STRÄNGNÄS STIFT

Inventering av spåntäckta tak och fasader

## *Inventering av spåntäckta tak och fasader*

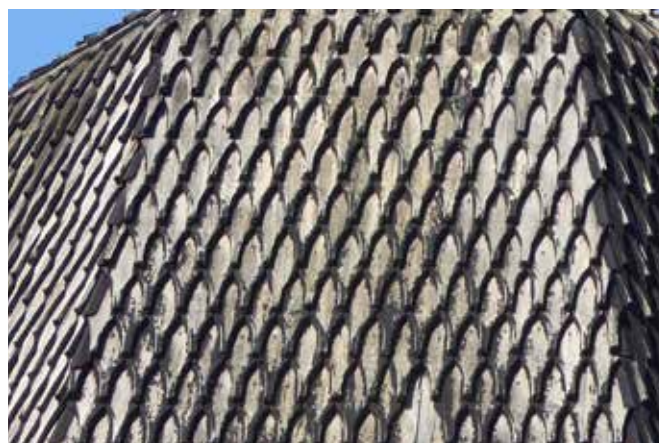
Klockhuv med plåttäckningar i takfallens brytningar. Foto: Lisa Skanser.

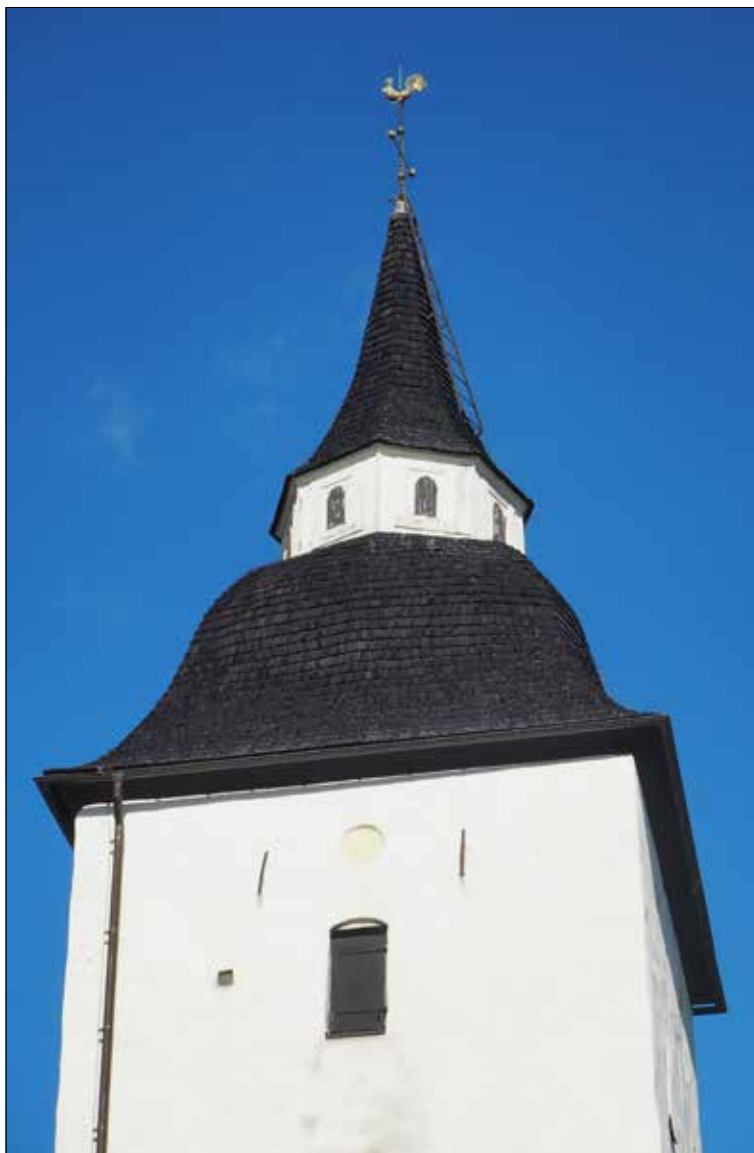
*Ytterembörna kyrka.  
Tornets spåntäckning  
efter tjärning, septem-  
ber 2018.*

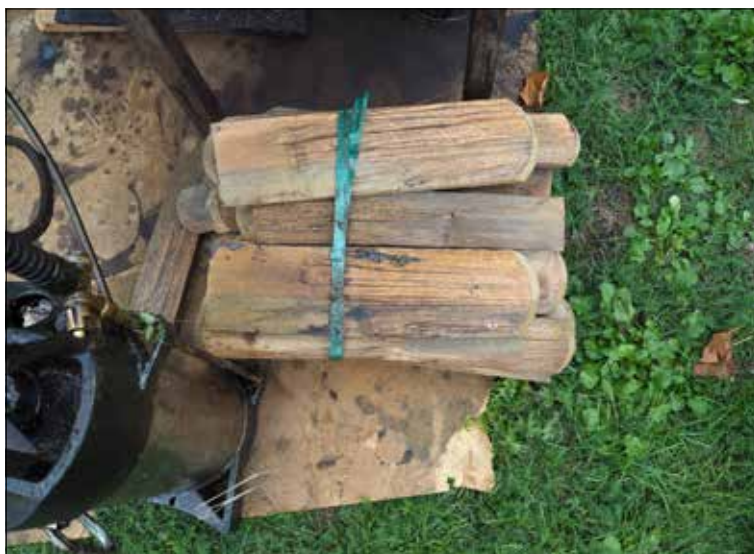
*Ytterembörna kyrka.  
Bunt med lagnings-  
spån med stora delar  
splintved.*

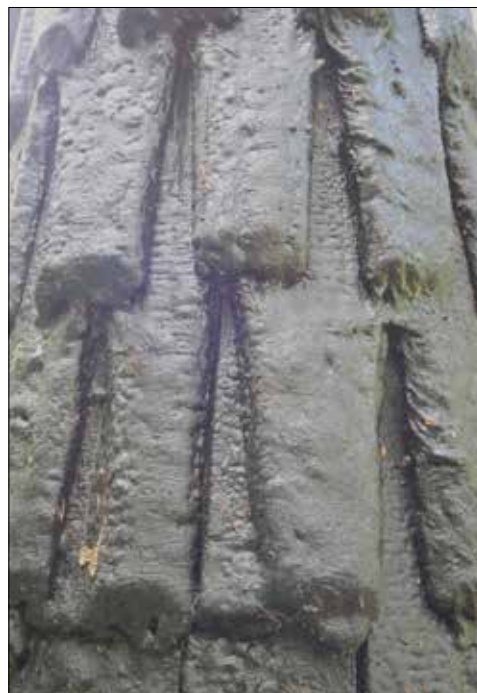
*Bälinge klockstapel. Detalj av spån på en av hjärtstolparna. Notera hur spånen mitt i bilden är lagda.*

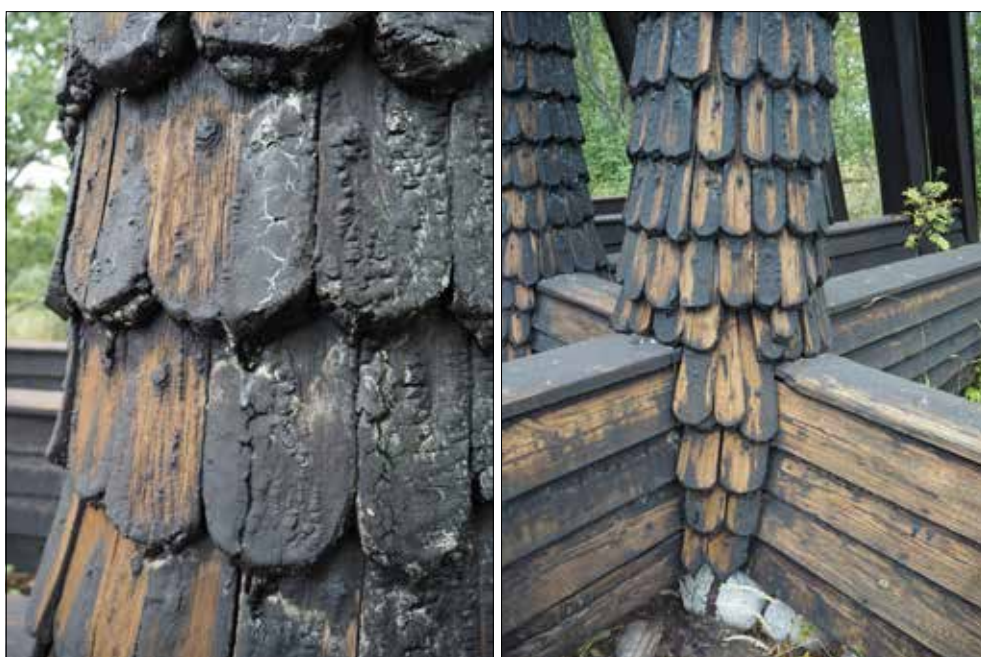
*Kila klockstapel. Älderdömliga spån på en av hjärtstolparna (t.v.). Notera de spetsiga spånen längst ner (t.h.).*

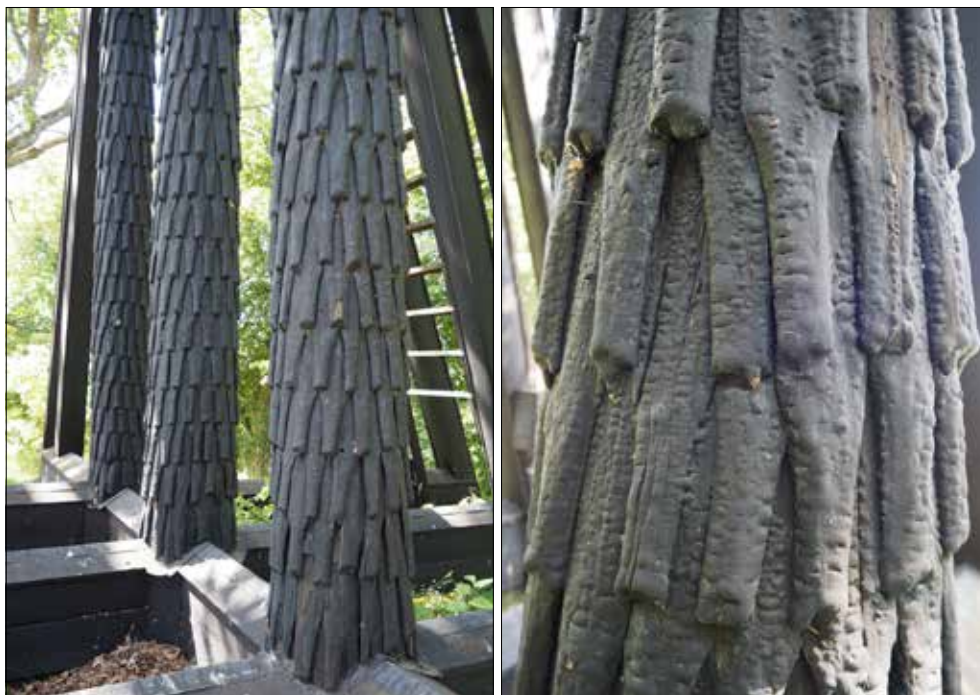
*Lästringe klockstapel. Spänklädda hjärtstolpar (t.v.). Detalj av näbbformade spån på en hjärtstolpe. Synlig infästning och ett tjockt tjärskikt (t.h.).*

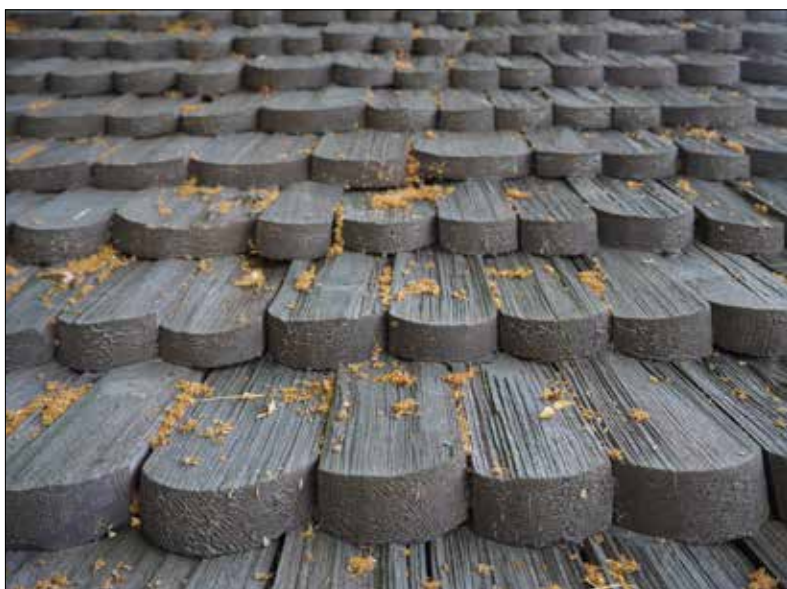
*Runtuna stigluckor.  
Klarna spån på  
västra stigluckans  
norra takfall.  
Spånen lades 2013.*

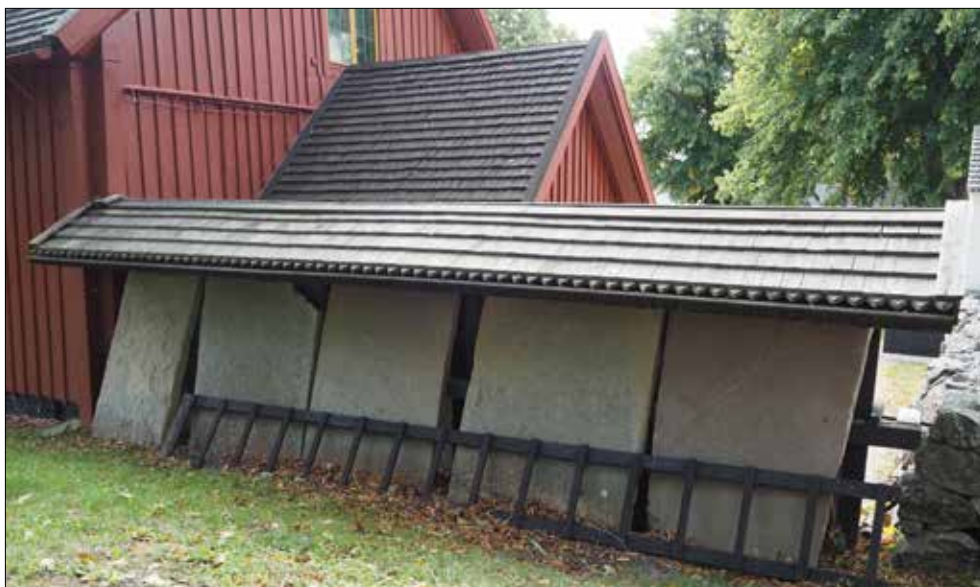
*Tunabergs lapidarium. Spåntäckt tak över lapidarium.*

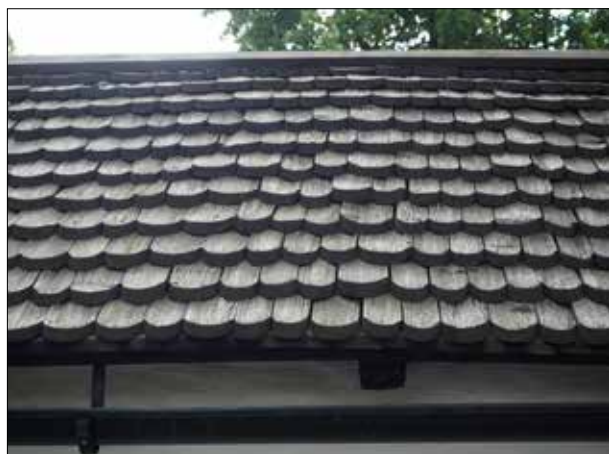
*Vallby kyrka. Stigluckans norra takfall.*

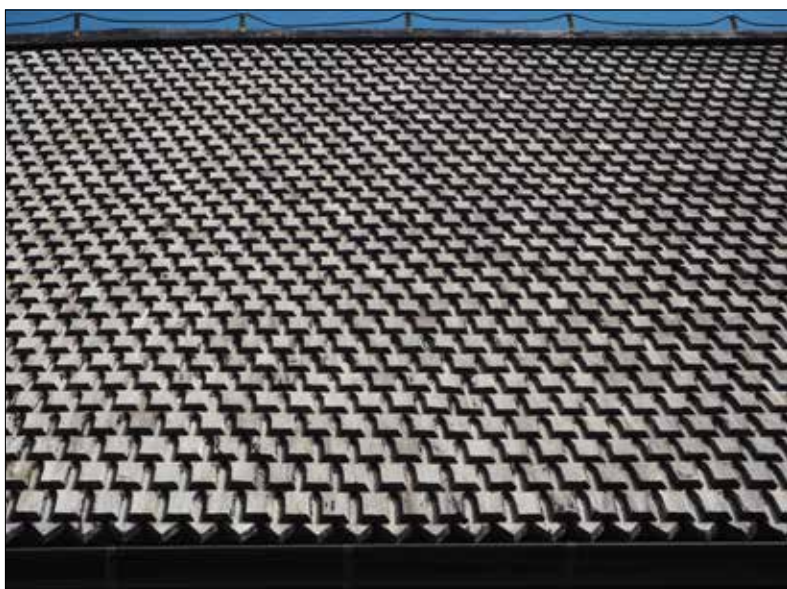
*Vallby kyrka.  
Närbild på  
vapenhusets  
västra takfall.*

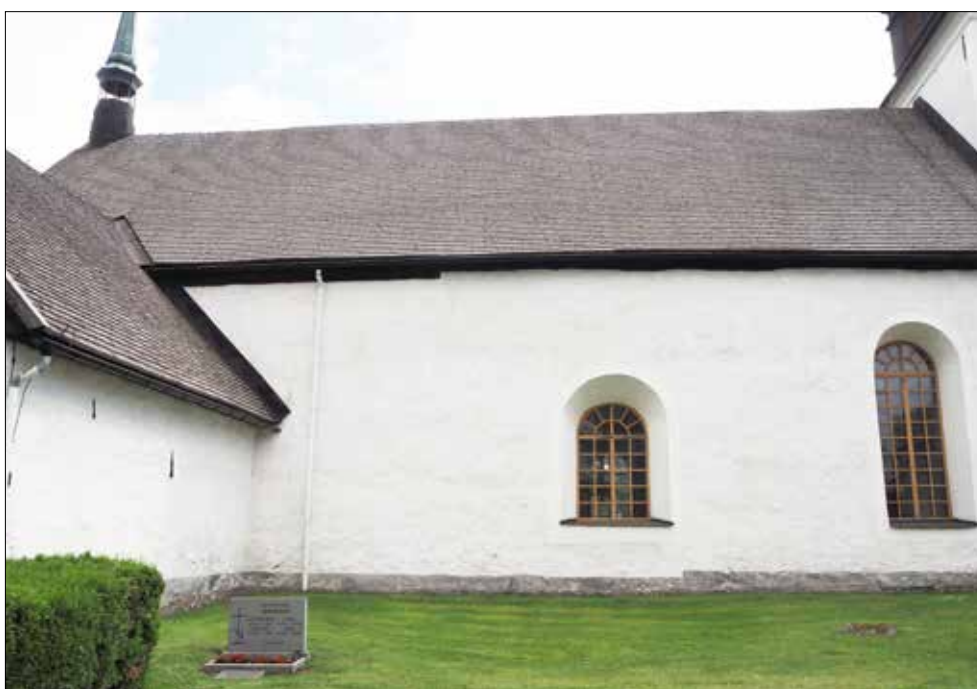
*Vansö kyrka. Långhusets norra takfall.*

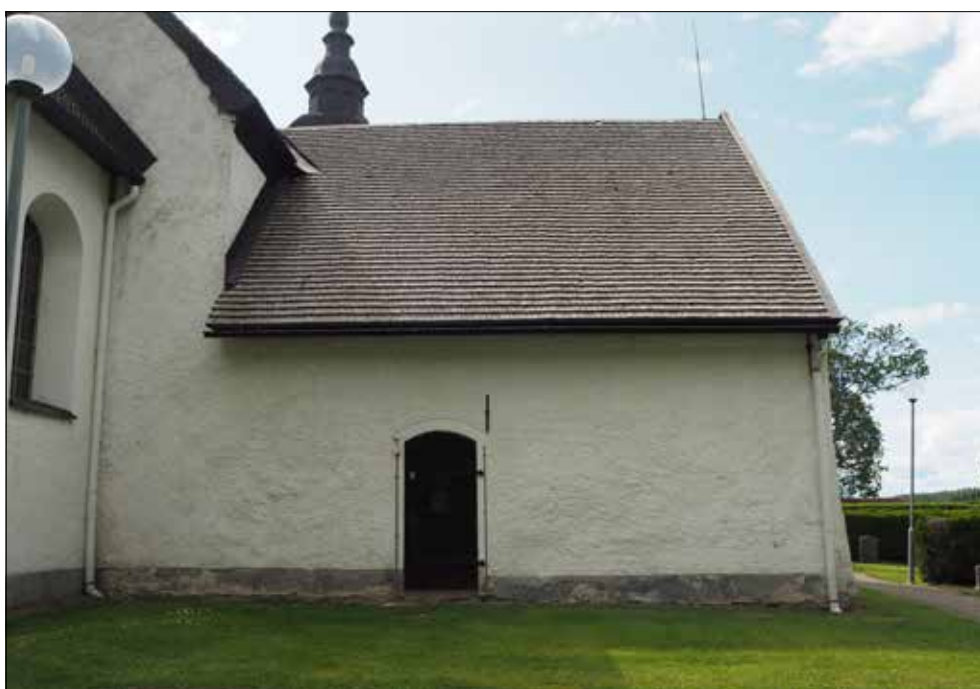
*Vansö kyrka. Sakristians östra takfall.*

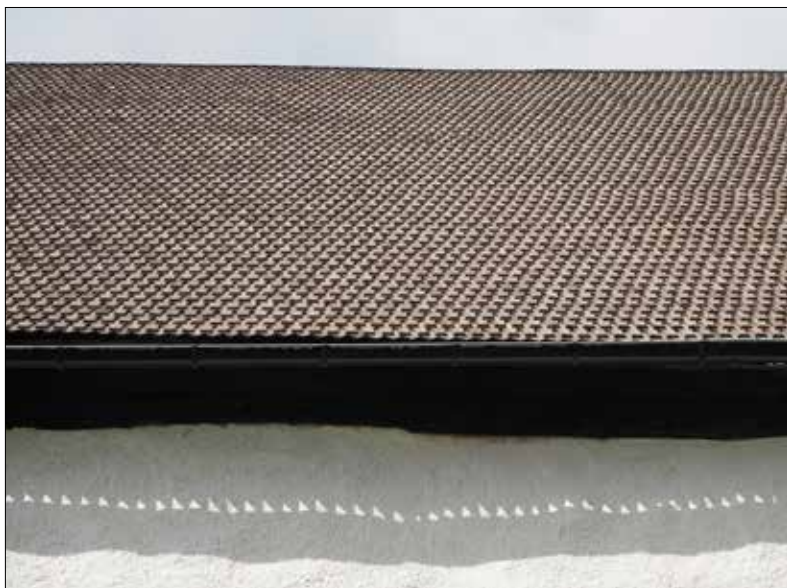
*Vansö kyrka.  
Långhusets  
södra takfall.*

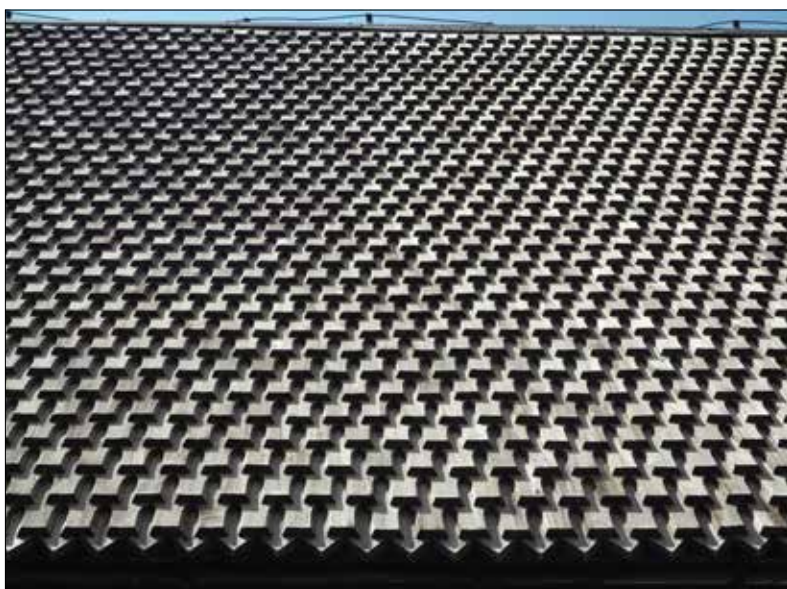
*Vansö kyrka.  
Vapenhusets  
östra takfall.*

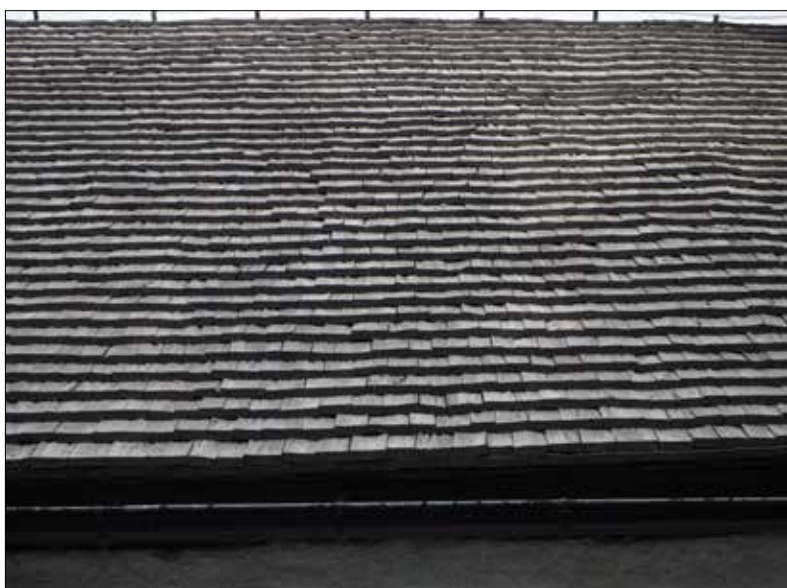
*Vansö kyrka.  
Bisättningshusets  
västra takfall.*

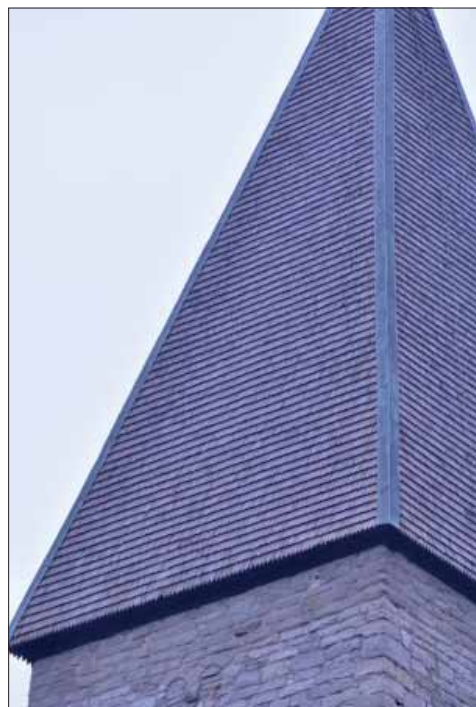
Mosjö kyrka. Torn-taket västra takfall. Tillsammans med östra och södra takfallet saknas den mönsterläggning som återfinns på norra sidan. Möjligen rör det sig om en äldre mönsterläggning som gått förlorad.
