# STAVSPÅN I VÄSTERÅS STIFT

Inventering av spåntäckta tak och fasader

# Tångeråsa kyrka

## Antikvarisk rapport gällande undersökning av stavspån

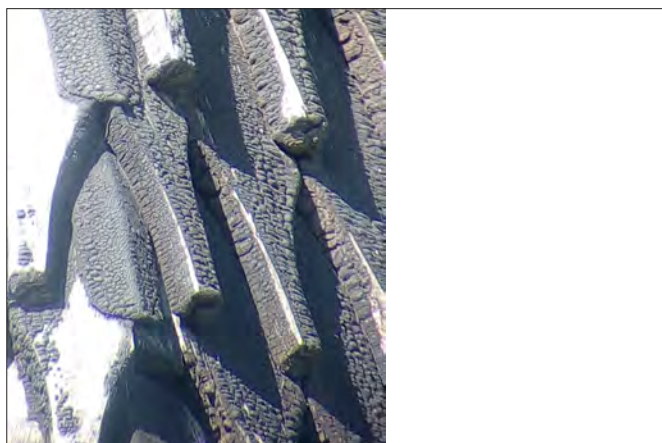
Närbild på klockhuvens plåttäckningar. Foto: Bengt Bygdén.

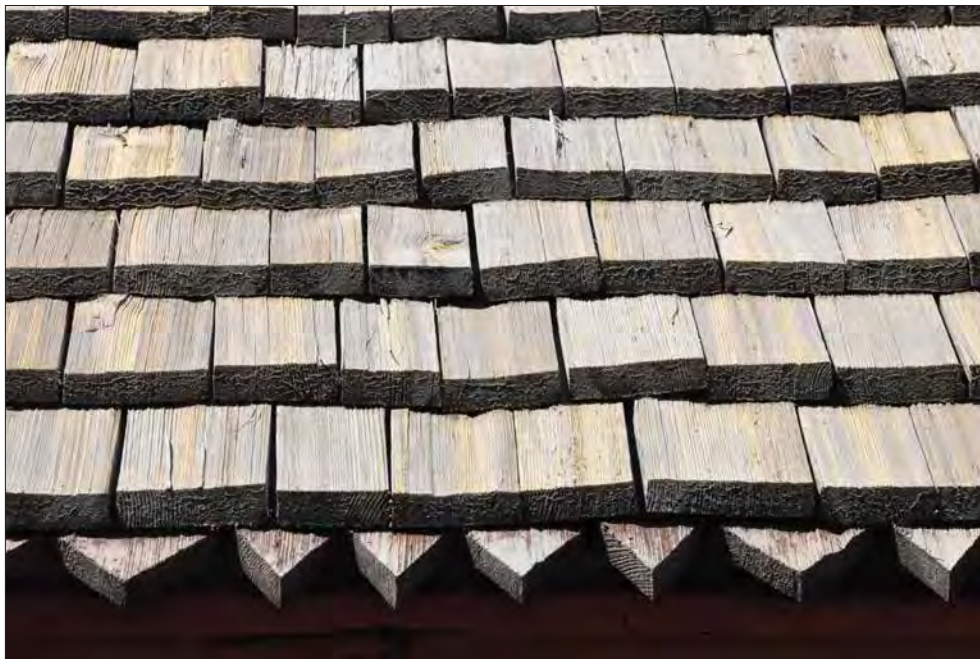
*Amsbergs kapell. Klivna spån på vapenhuset*

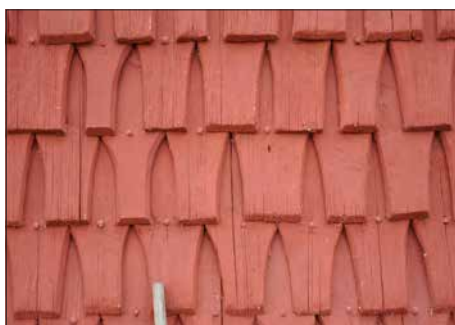
*Sundborns kyrka. Spån med buggna bleken på östra korsarmens södra sida tillsammans med enstaka senare, sågade, kompletteringar.*

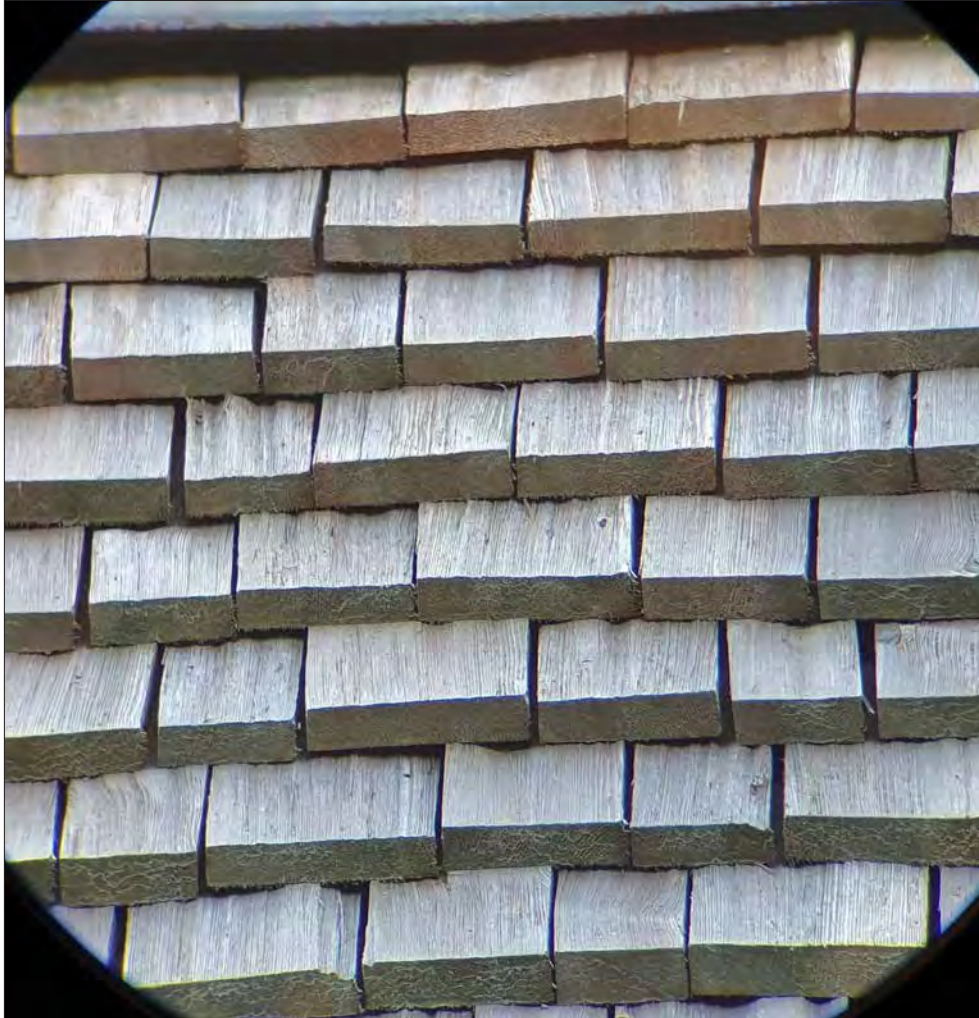
*Sala sockenkyrka. Spånen på korets norra takfall lades om i sin helhet 2010. Spånen har klyvd ovalsida och rak bas.*

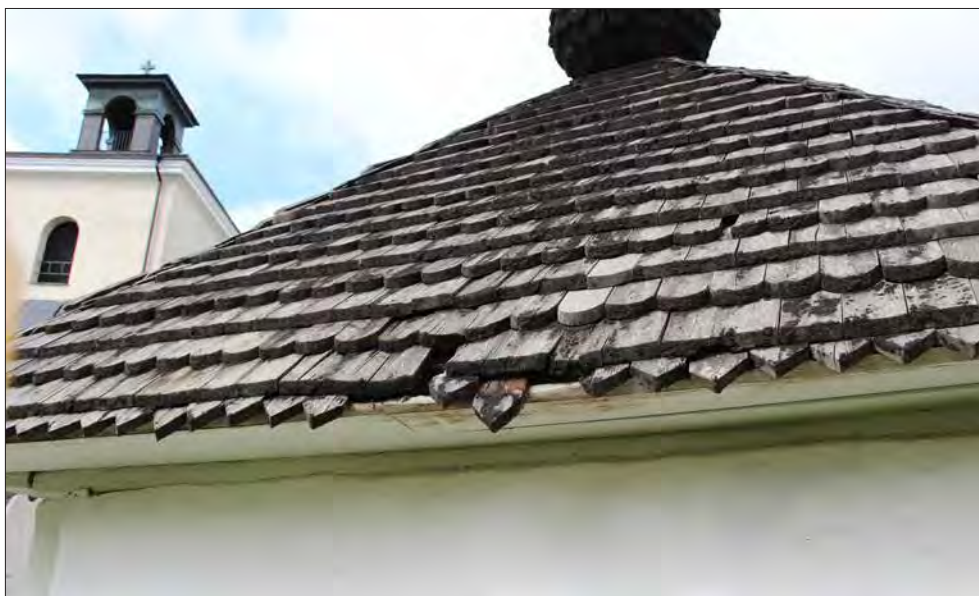
*Tillberga kyrka. Rötskador i norra sticluckans spåntäckning.*
