Utvärdering av  
**KALKPUTS**  
på  
**GOTLANDS  
KYRKOR**

Kristin Balksten  
Balksten Byggnadsvård AB  
Munkedal oktober 2021

Undersökningen är utfört på uppdrag av Visby stift, Dnr SS 2021-0094

Framsidas bild: Kyrkorna i Fardhem, Løjsta, Stånga, Othem, Norrlanda och Lye

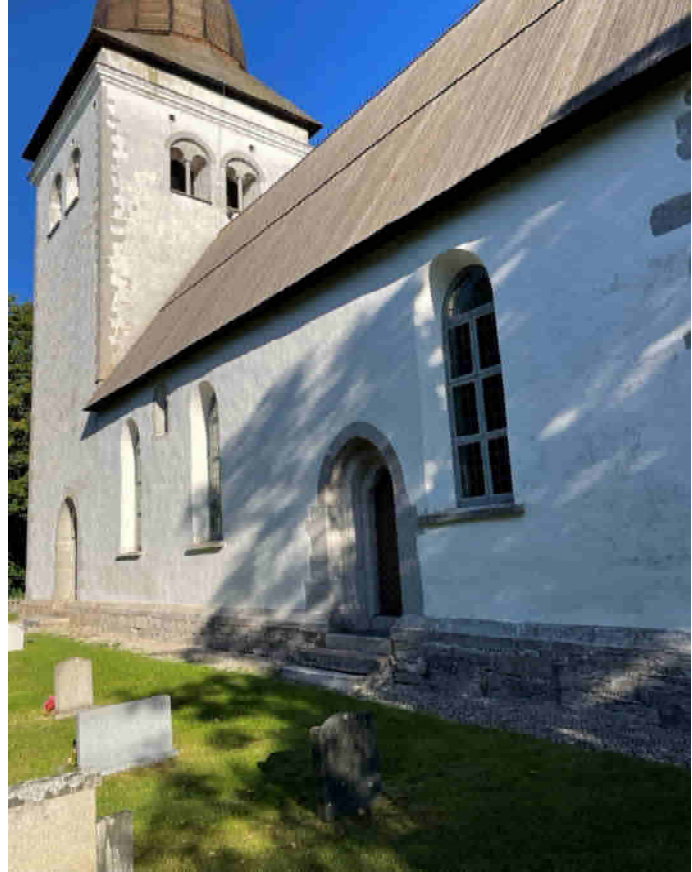
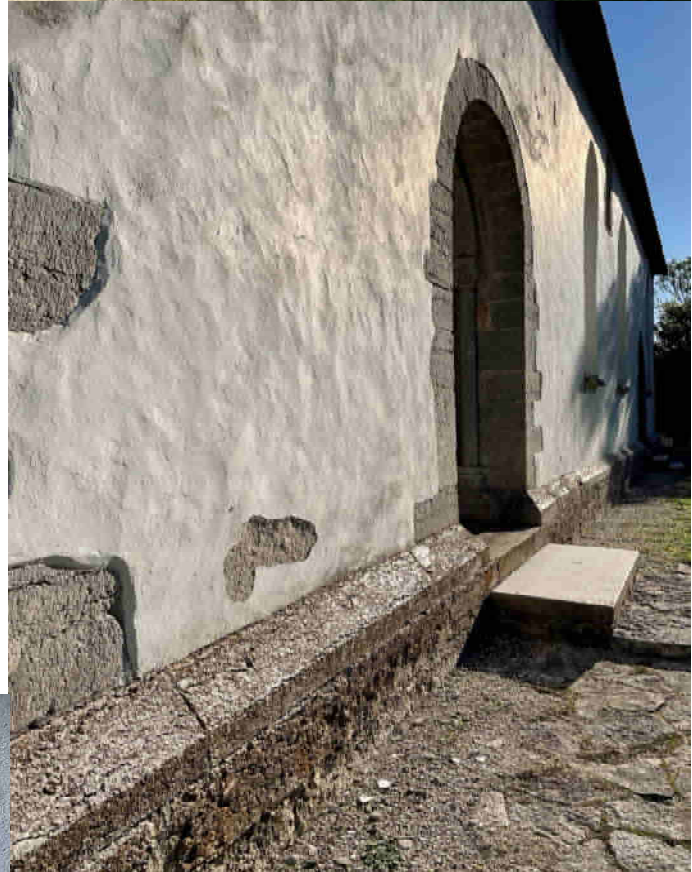
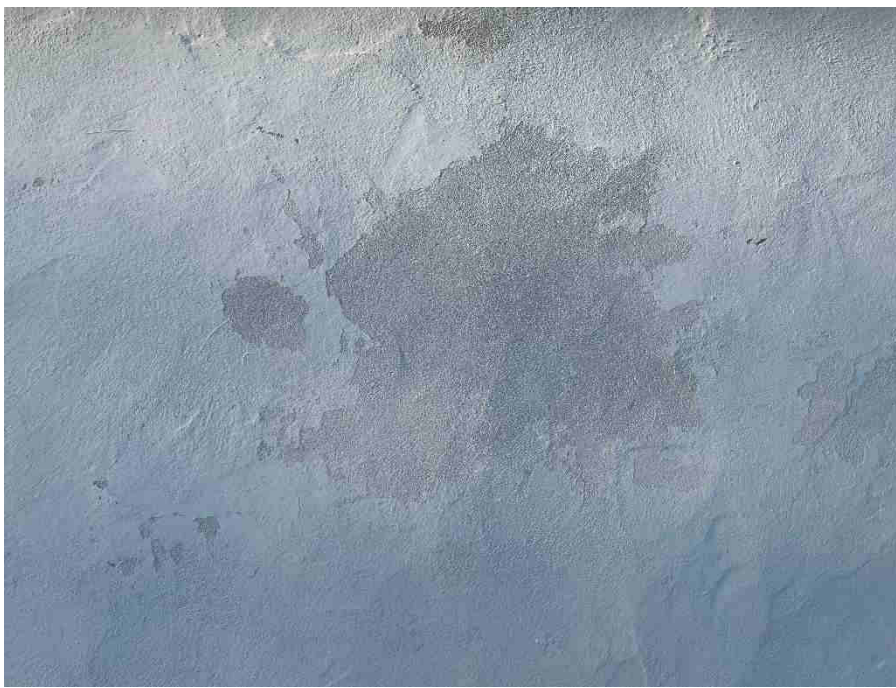
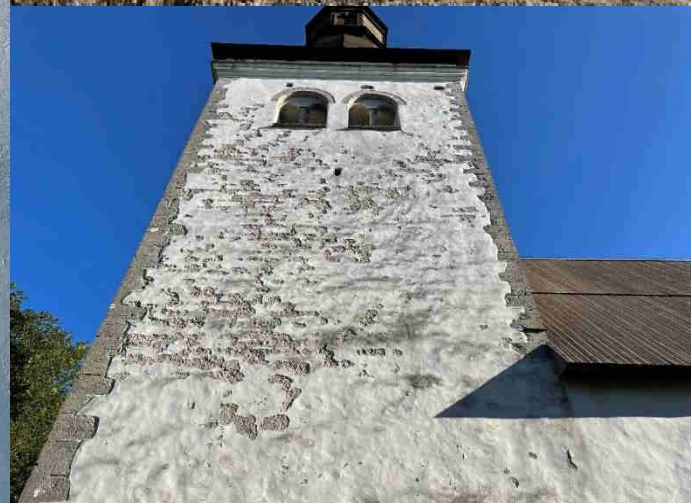
På långhusets södra fasad samt på tornet sitter en porös kalkputs 1:3 med surskurad yta. Den täta och släta ytan syns extra tydligt när det blänker i motljuset, se bild till höger. Två typer av numera klassiska skador finns på den här typen av puts. Den första skadetypen innebär att den täta bindemedelsfilmen på putsens yta har frusit av och lämnat den porösa inre putsen synlig, se nederst till höger. Detta framträder med en grå puts eftersom bindemedelshalten är relativt låg och sandens kulör därmed blir dominerande.

Den andra typen av skada som är vanligt förekommande finns såväl på putsen från 2002 som på äldre putsskikt på långhuset. Fenomenet syns i bild nere till vänster och innebär att kalkfärg har frusit av från putsens släta och täta yta. Den har framförallt nött ner med åren när frostens isbildning växt till på ytan och tagit med sig kalkfärgen från underlaget. Eftersom den äldre putsen inte blästrades innan avfärgning så sög putsen sämre vid avfärgning och effekten av detta syns här tydligt.

Undvik magra kalkbruk och bearbeta inte för tidigt så att ythud bildas. Blästra innan avfärgning om det förekommer en tät och blank yta på putsen.

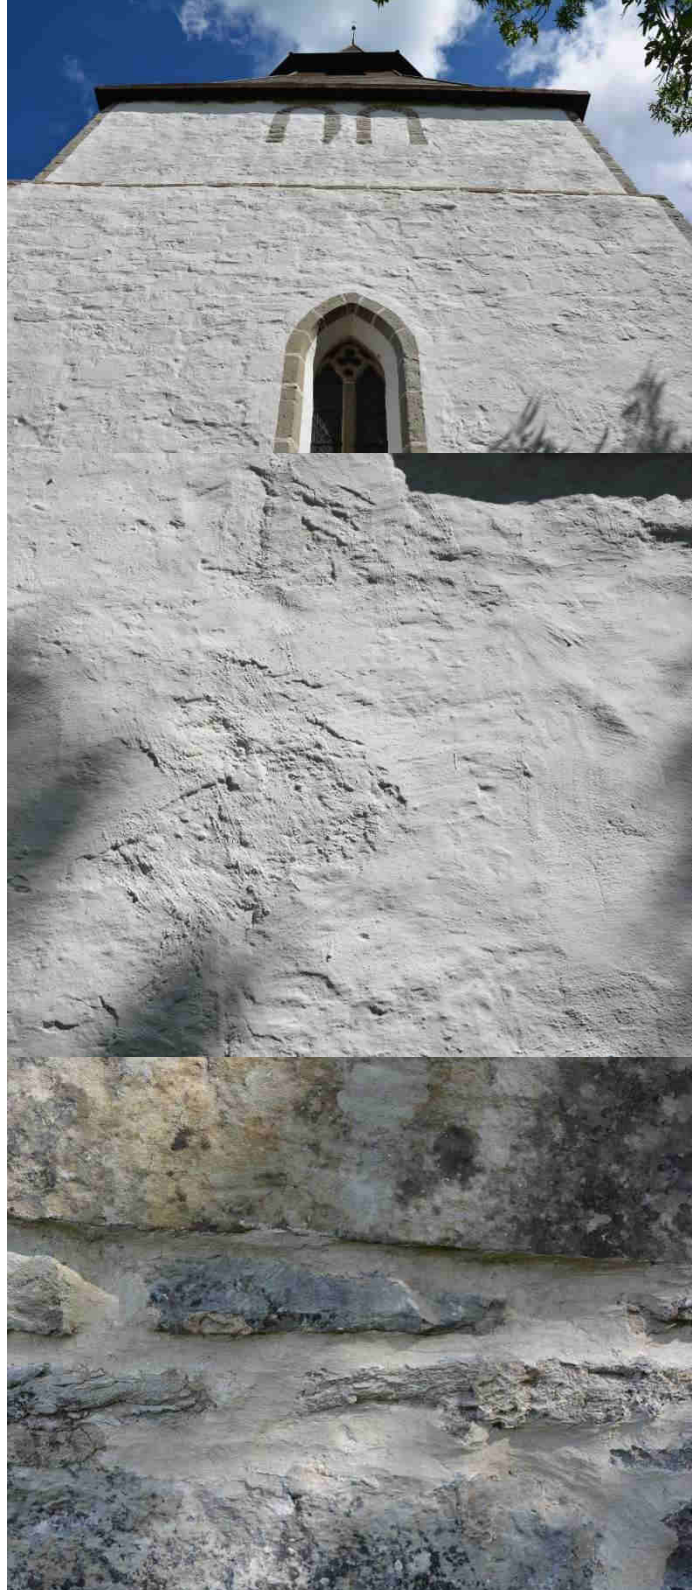
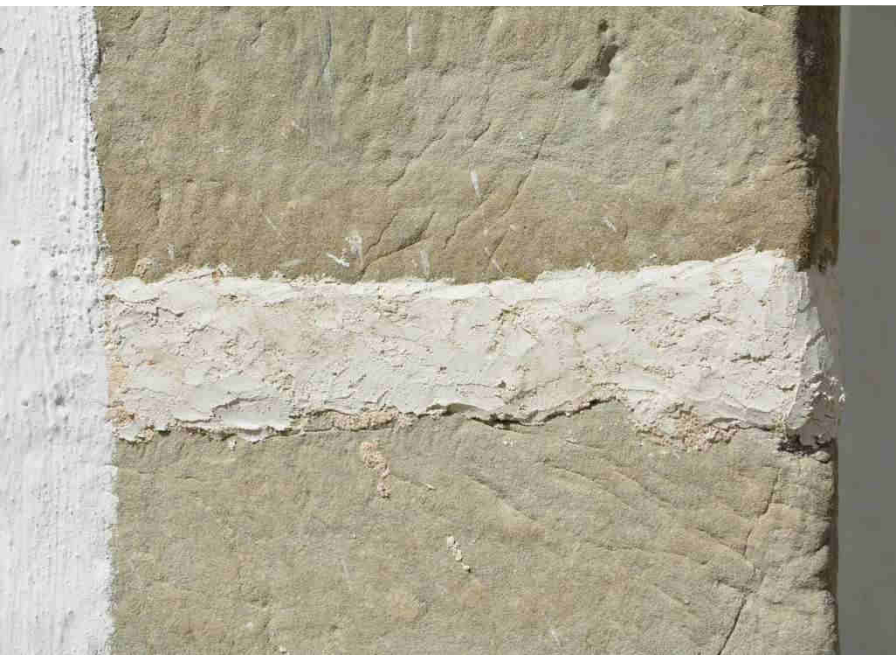
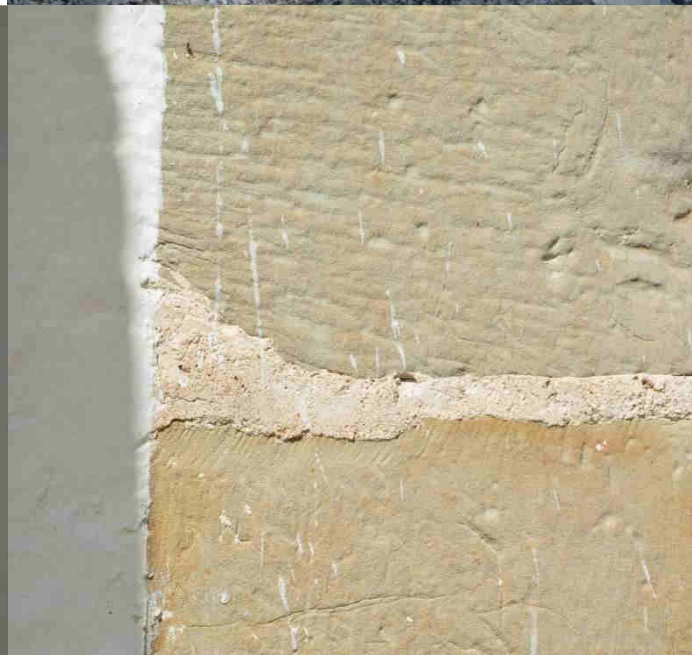
Fogningen är här utförd med svagt hydrauliskt bruk genom användning av den något gulare Ölandskalken. Det ger fin estetisk harmoni mot gamla bevarade fogar. Spår av små spatlar i fogbruket ger på vissa ställen en karaktär som ser ofärdig ut i bearbetningen jämfört med den äldre fogen som är skrapad så att verktygsspår suddats ut. Skillnaden syns nere i de båda bilderna med gammal fog till höger. På några ställen kan man också utläsa att fogen bearbetats innan alla krympsprickor uppkommit och där det finns sprickor mellan fog och sten har insekter såsom spindlar, gråsuggor och tvestjärtar hunnit etablera sig.

Bearbeta kalkbruk efter att det satt sig och krympsprickor uppkommit. Undvik att lämna tydliga verktygsspår då det påverkar helhetsintrycket – jämför alltid med bevarade äldre ytor och efterlikna för bästa harmoni. Fogar bör skrapas så att ytan blir så öppen och jämn som möjligt. Det gäller även i inre påslag för att få bra vidhäftning mellan skikten.

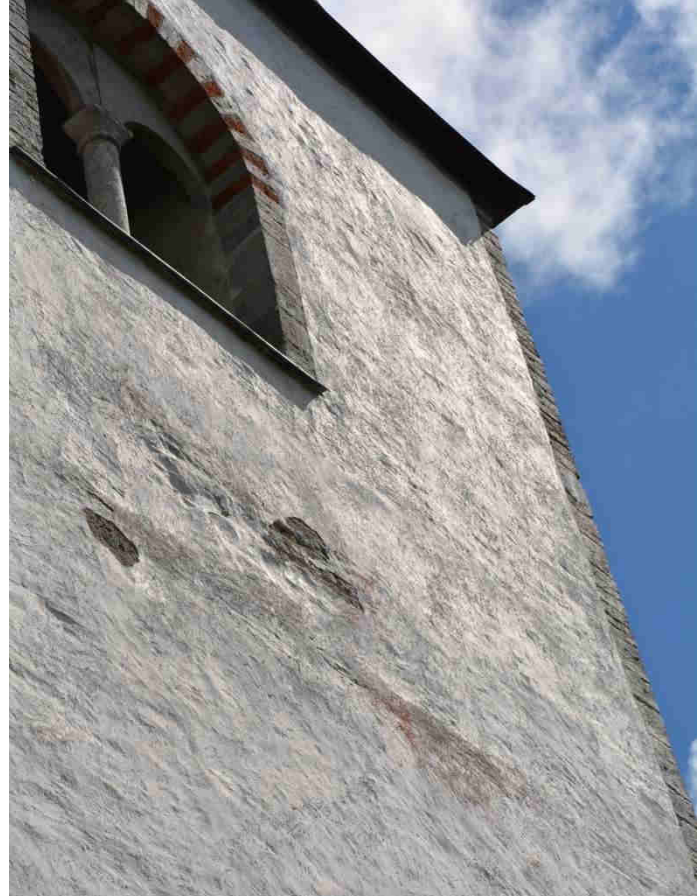
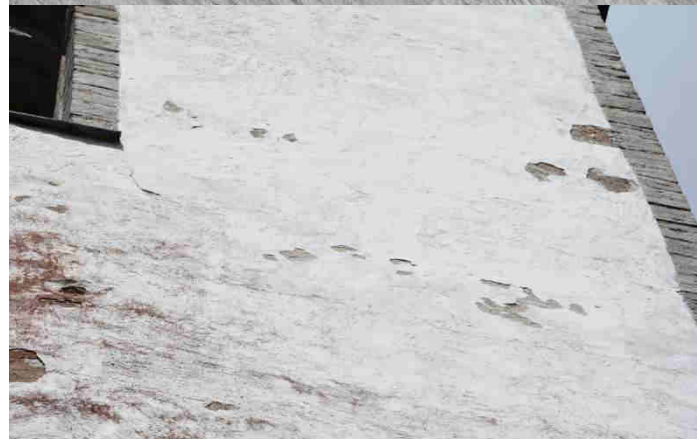
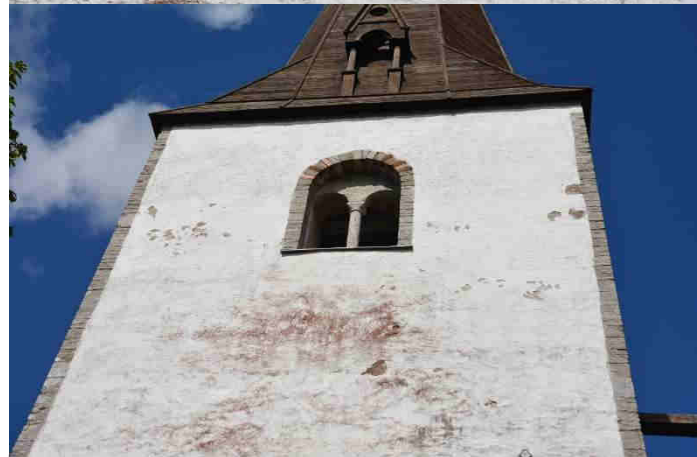
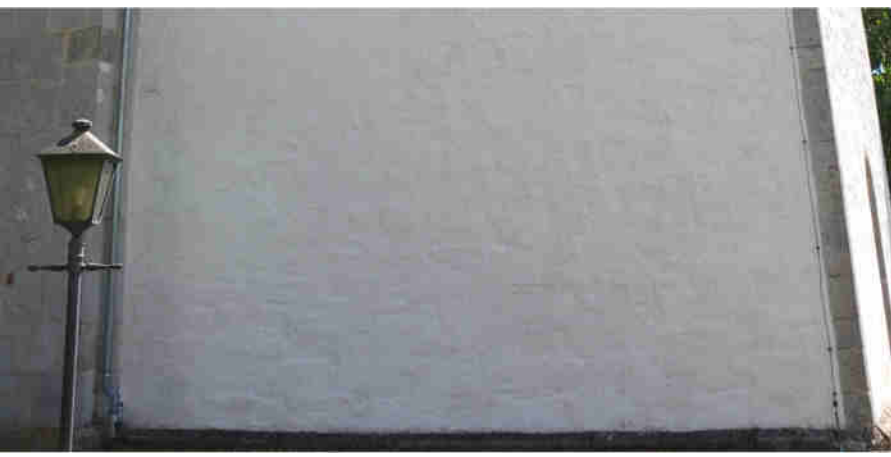
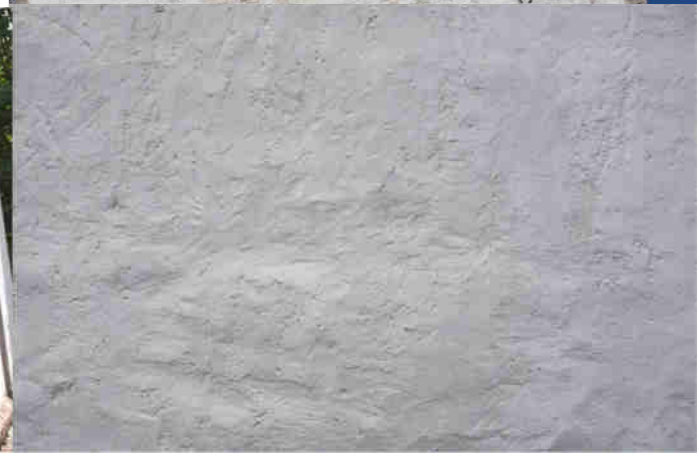
Det hade varit klokt att inte låta ovana hantverkare börja högt upp på en söderfasad utan istället välja en mindre utsatt yta. Murare som är fast övertygade om att bearbetning av cementputs kan överföras till kalkputs är svåra att lära om.

En porös hydraulisk puts under fet kalkputs blir inte optimalt gällande hur bruken samverkar varför dylika lager ej bör lämnas kvar. Avfärgning vinner på att göras i mer än en strykning, dels för att den blir mer homogen och täckande och dels för att den ska kunna skydda putsen på längre sikt.

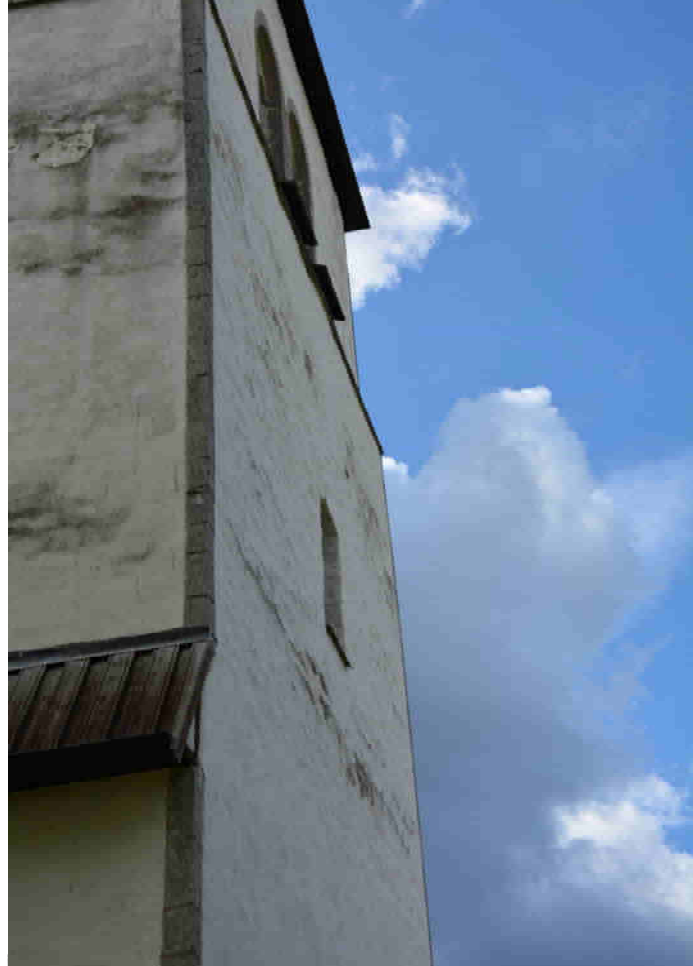
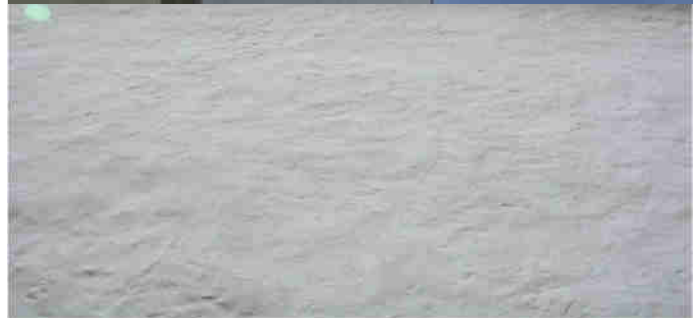
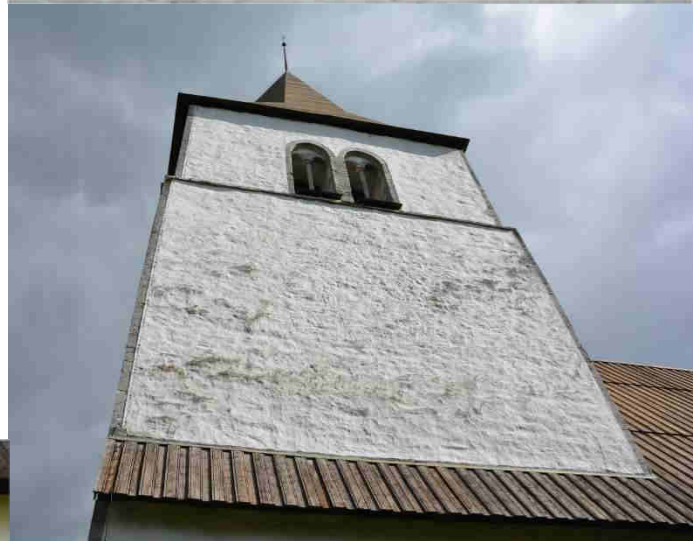
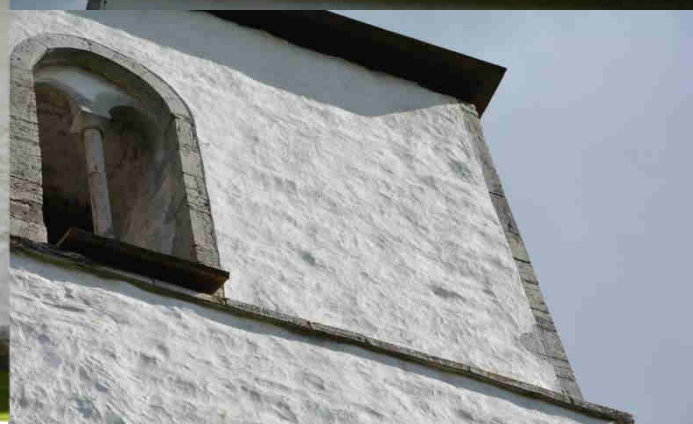
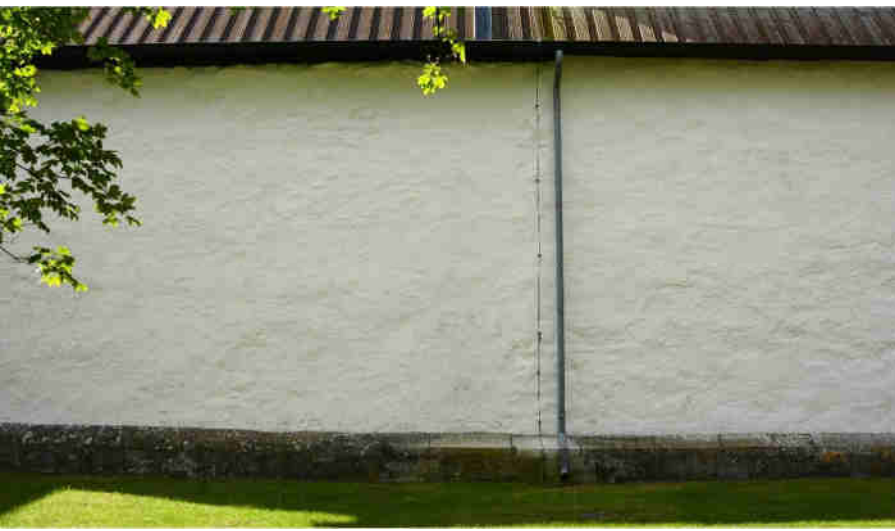
Antalet frostsador är få och koncentrerade till kanter, se nedre bilden till höger. Där de mindre skadorna uppkommit i anslutning till hörnkedjan syns det hur bruket släppts från kalksten. Här har sannolikt avsaknad av grundning samt den feta blandningen gjort att putsen lyfte lite från underlaget i samband med att det satte sig. Utförandet tyder på samstämmighet mellan murare och ytstrukturen är genomgående öppen och homogen. Bruket är kompakt. Inga synliga blankfläckar finns på ytorna från 2007.

Nära hörnkedjor och dylikt måste bruket göras mycket tunt om det inte ska riskera att lyfta från underlaget när krympsprickor uppkommer när bruket sätter sig. Genom att grunda på natursten innan ytputs kan bättre vidhäftning åstadkommas.

Utstickande bulor på fasaderna kommer alltid vara mest utsatta och i behov av punktinsatser. Man kan behöva tänka på extra noggrant utförande här samt eventuellt även val av ett mer vattentåligt kalkbruk lokalt på dessa fläckar.

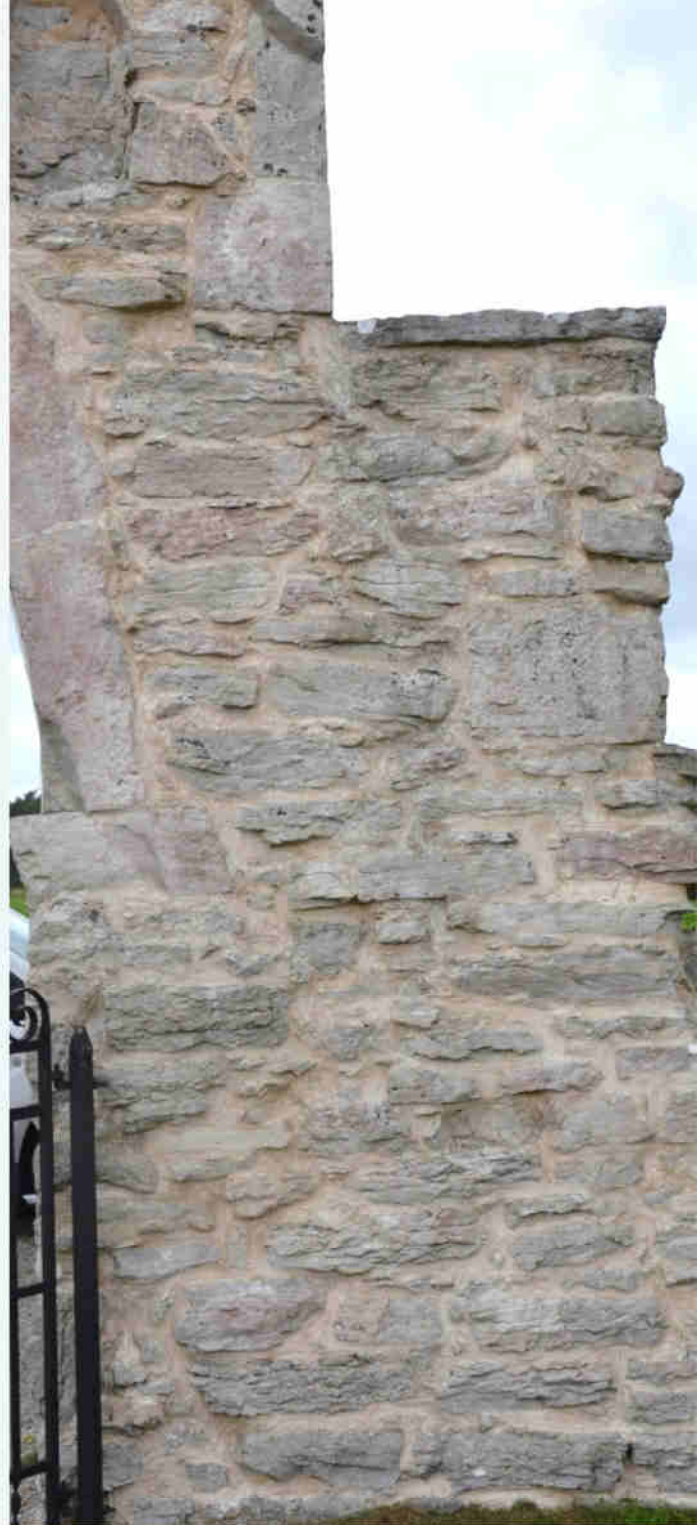
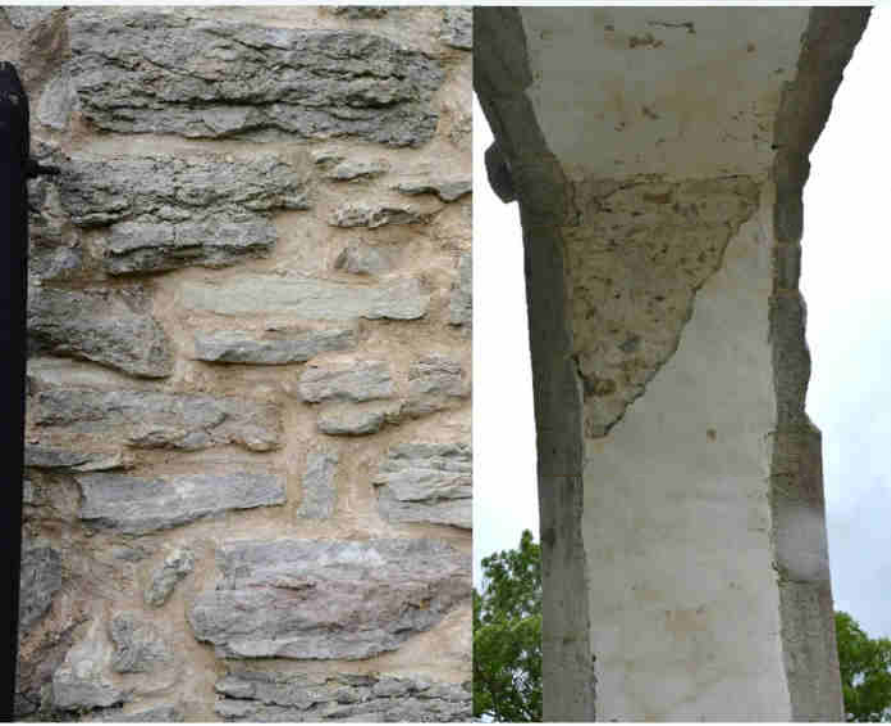
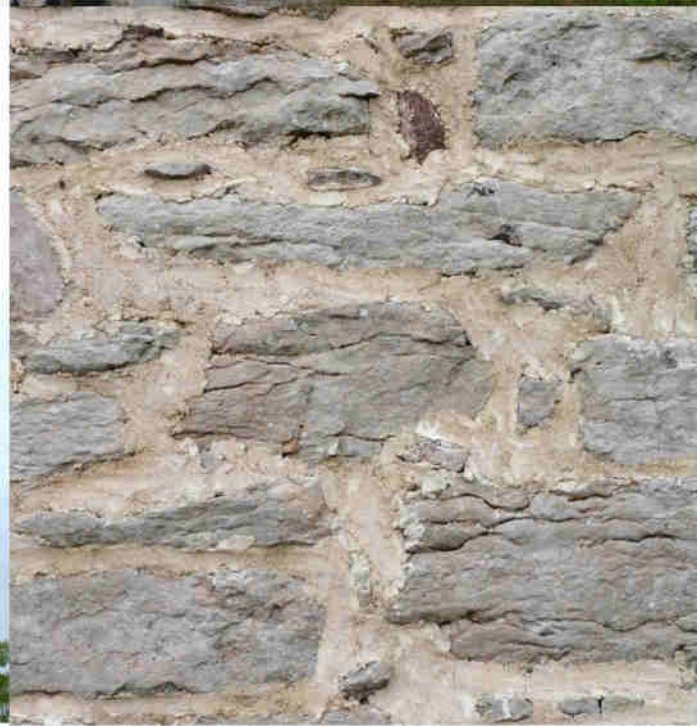
Detaljer i utförandet vid bearbetning av fogen har mycket stor betydelse. Där fogen är bearbetad så att all ytfilm skrapats bort och bruket har slutit till väl mot stenen är fogen helt opåverkad, se nere till vänster. Där fogen bearbetats med undersida slev och mindre noggrannhet ägnats åt kanterna mellan fog och sten förekommer mikrosprickor mellan fog och sten vilket på något ställe redan blivit boplatser för insekter. Bruket av Brokalk har generellt hållit mycket bra mot vädrets nedbrytningsprocesser. Ytputsen har släppt mellan utstockning och ytputs högst upp i valvet, trots omsorgsfullt utfört hantverk. Det går inte att utläsa vad detta beror på, men fukt kan ta sig in via krönet och denna kalk är mindre vattentät än Brokalken.

Utförandet vid fogning är extremt viktigt för fogens hållbarhet och fogen måste vara helt öppen utan blanka ytor samt sluta tätt mot stenen. Svagt hydraulisk kalk i kompakt bruk får mycket god frostbeständighet och är lämplig på fristående murverk liksom detta. Krön behöver tätas.

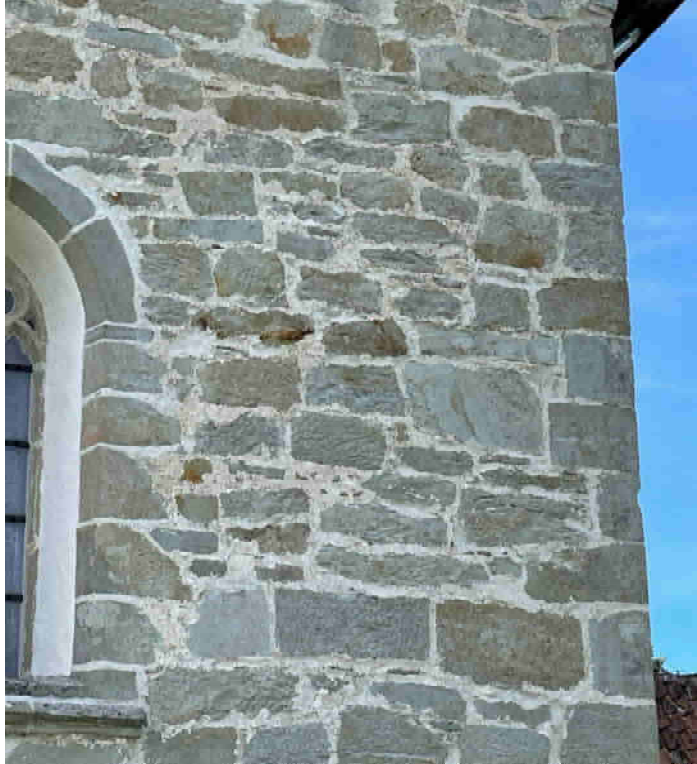
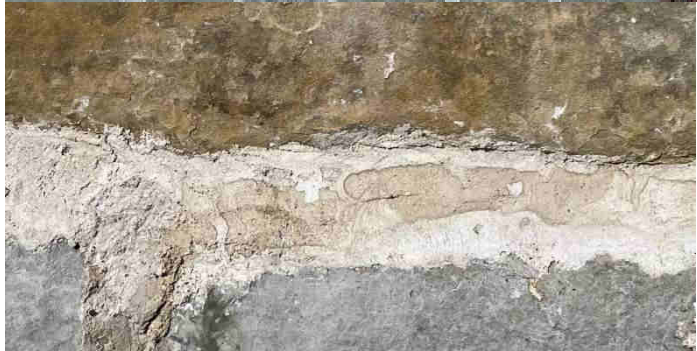
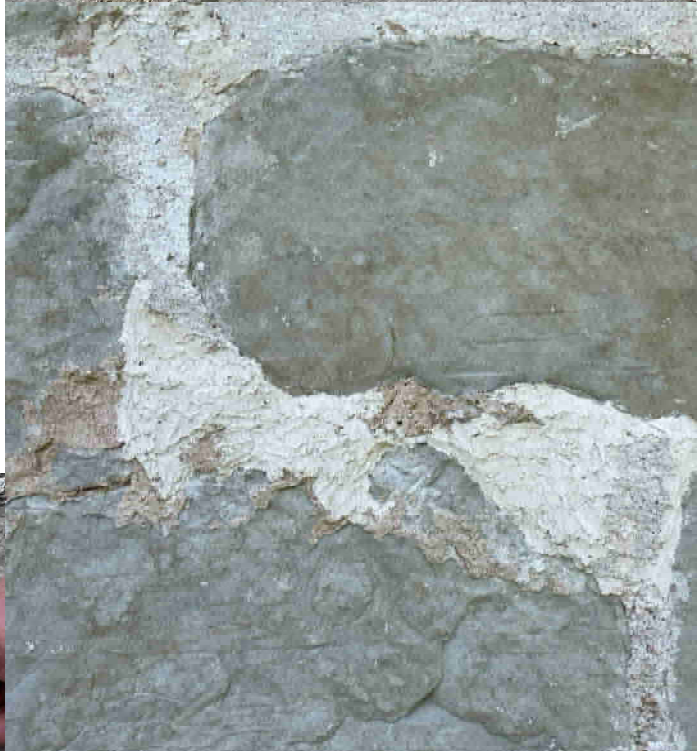
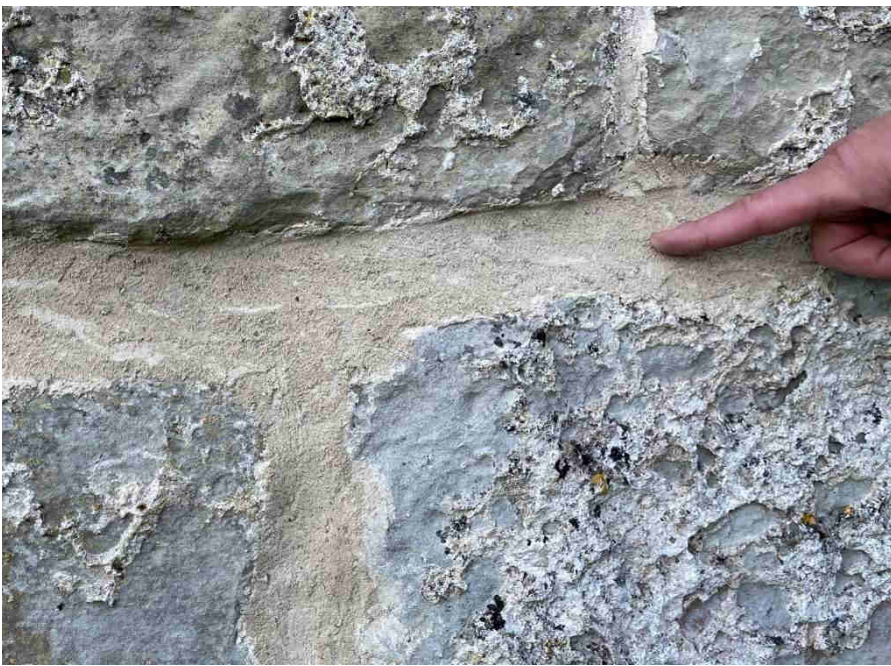
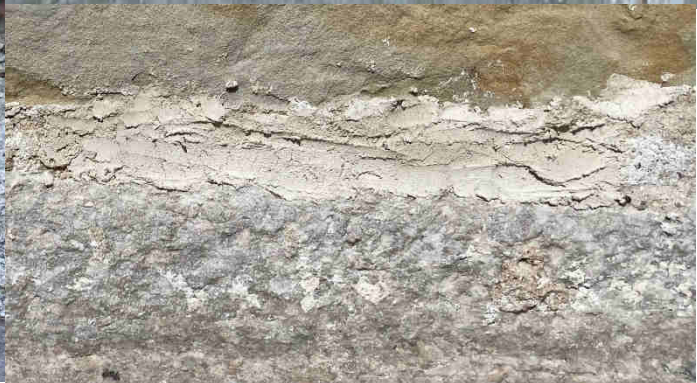
Där många små verktygsspår förekommer, avviker fogens estetik mycket från originalfogen. Det ger ett ofärdigt utseende och när den har en bindemedelsfilm i ytan påverkar det nedbrytningsprocessen negativt genom kalkutfällningar, insekter i sprickor samt risk för frostsador med spjälkande ythud.

Det är av stor vikt att alla inblandande hantverkare bearbetar på samma sätt och att bearbetningen såväl överensstämmer med äldre fog som att den blir så tekniskt och estetiskt väl utförd som någonsin är möjligt. Fogen måste sluta väl an mot stenen och vara helt öppen i sin ytstruktur för att hålla länge.

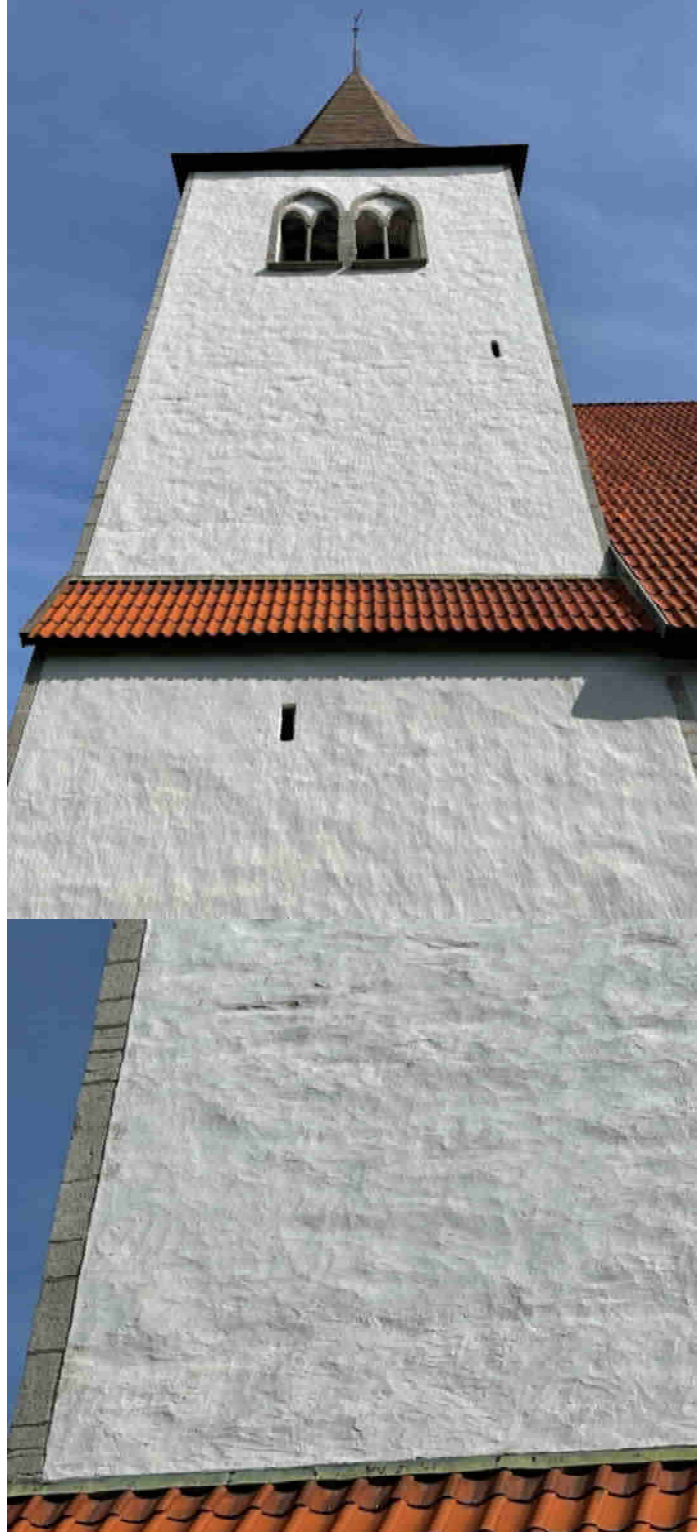
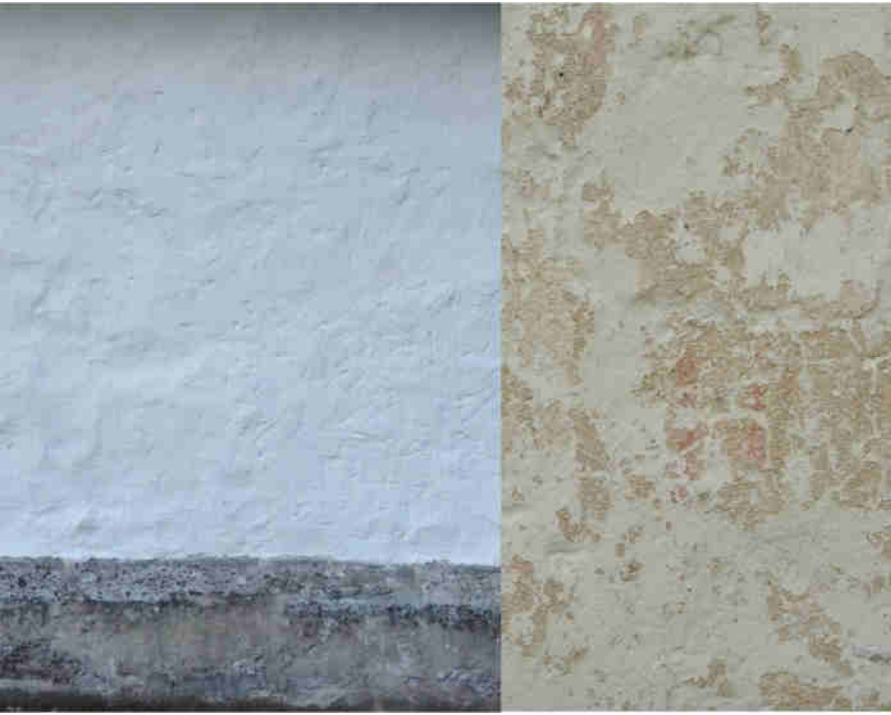
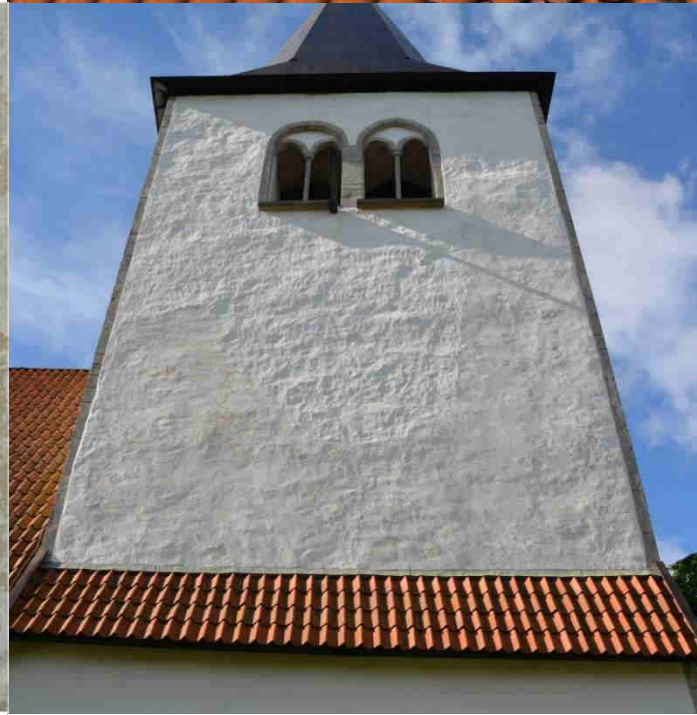
Ytstrukturen på lagningarna är generellt grov men som helhet har den ett homogent utseende. Däremot förekommer några avvikande ytor där en murare valt att bearbeta med tungslev i långa smala ränder vilket inte är önskvärt. Dels ger det ett märkligt uttryck estetiskt men dessutom ger det upphov till blankfläckar som på sikt håller sämre.

Det fungerar mycket bra att laga upp ålderdomlig puts och låta den vara synlig samt utgöra modell för bearbetning och uppbyggnad av putslagningar. Om gammal puts ska ta upp kalkfärg på längre sikt måste den tvättas hårdare alternativt blästras försiktigt, i synnerhet på extra utsatta fasadytor.

Bearbetning med snutbräda är att föredra framför tungslev. Det är viktigt att alla hantverkare, på individnivå, besitter kunskapen om hur och varför en puts skall bearbetas samt att de kan utföra den med enhetligt utseende i murarlaget.

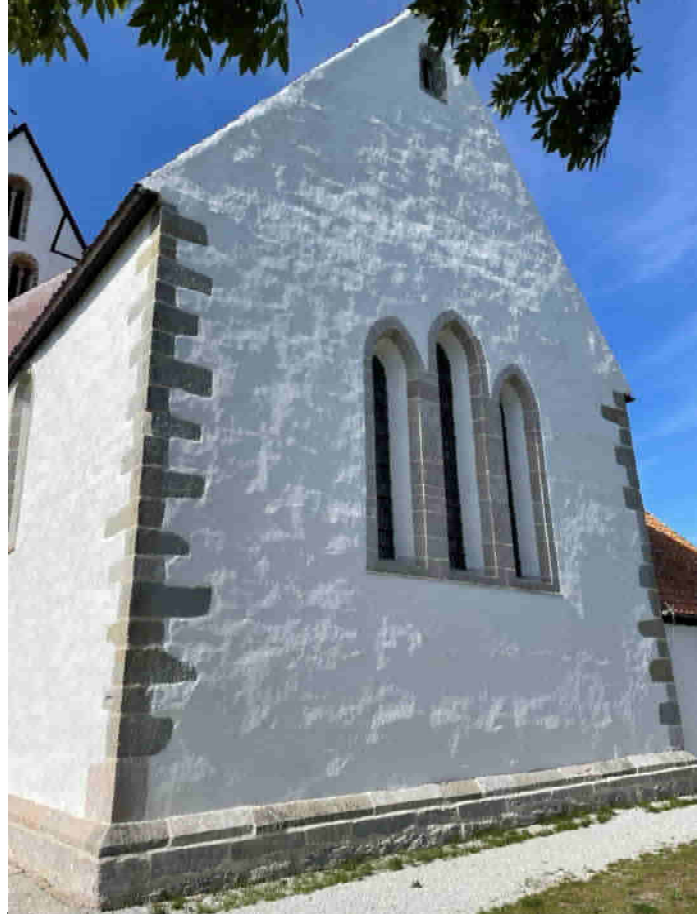
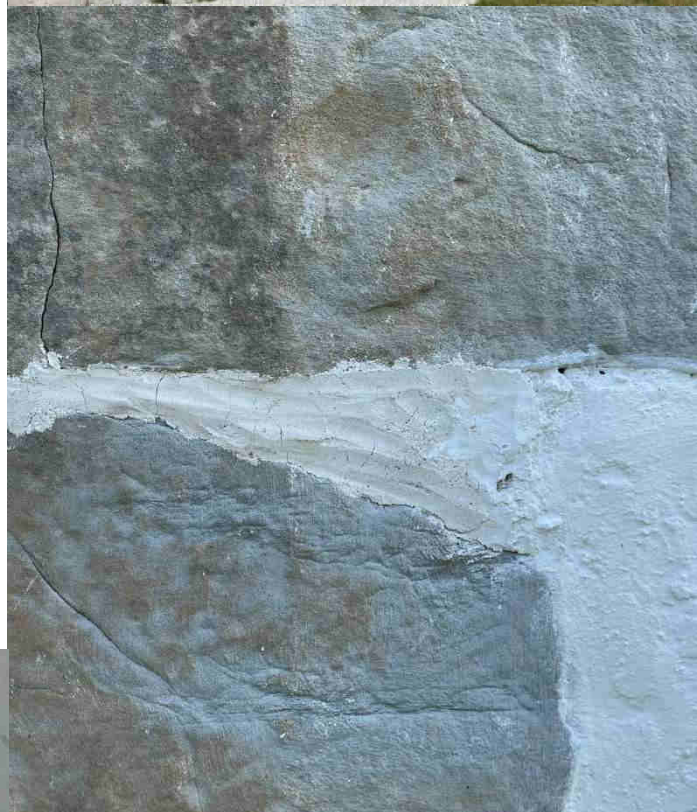
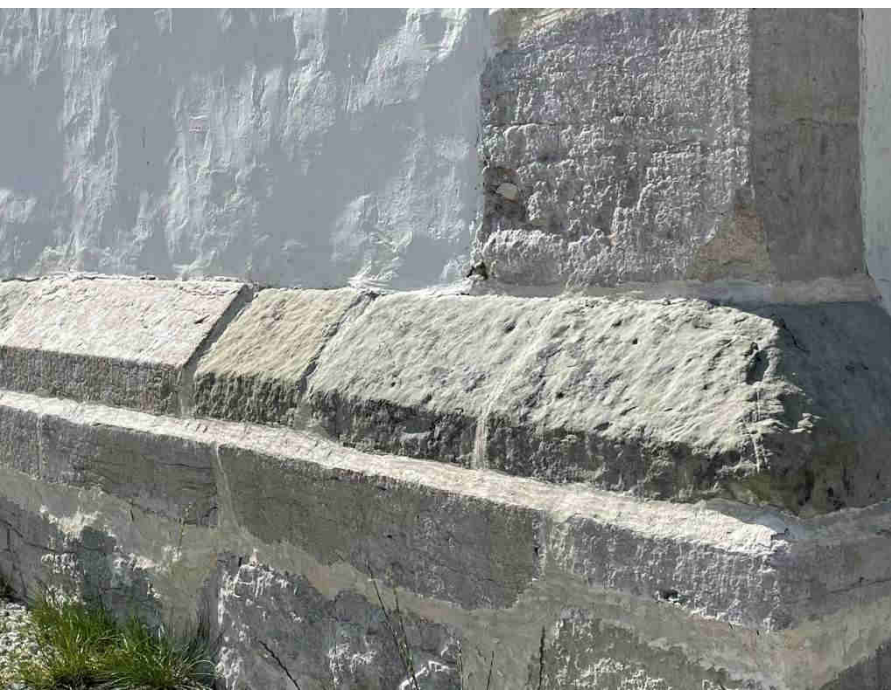
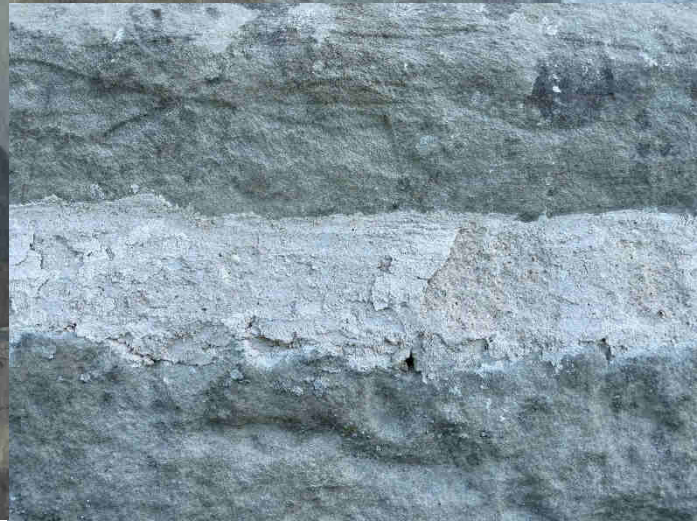
Fogning förekommer med varierade utseenden, både med och utan bindemedelfilm och verktygsspår i ytan. På något ställe syns ytliga frostsador på fogen där ythuden frusit av. Under framträder ett stabilt fogbruk så snart ytan är öppen.

Varje hantverkare måste lära sig att ta bort ythud av kalk på såväl fog som puts. Kalkfärg som applicera på öppen putsyta får mycket god vidhäftning och klarar även svåra väderförhållande första vintern.

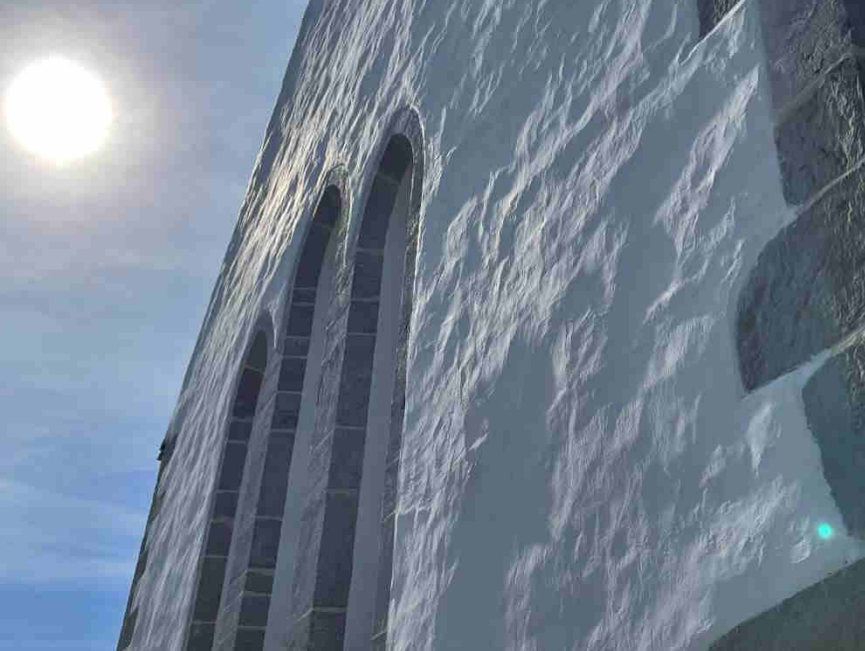
Hamra kyrka med extrema blankfläckar på östra gaveln. På tornet är ytorna mindre hårt bearbetade där mer vana murare utfört arbetet.

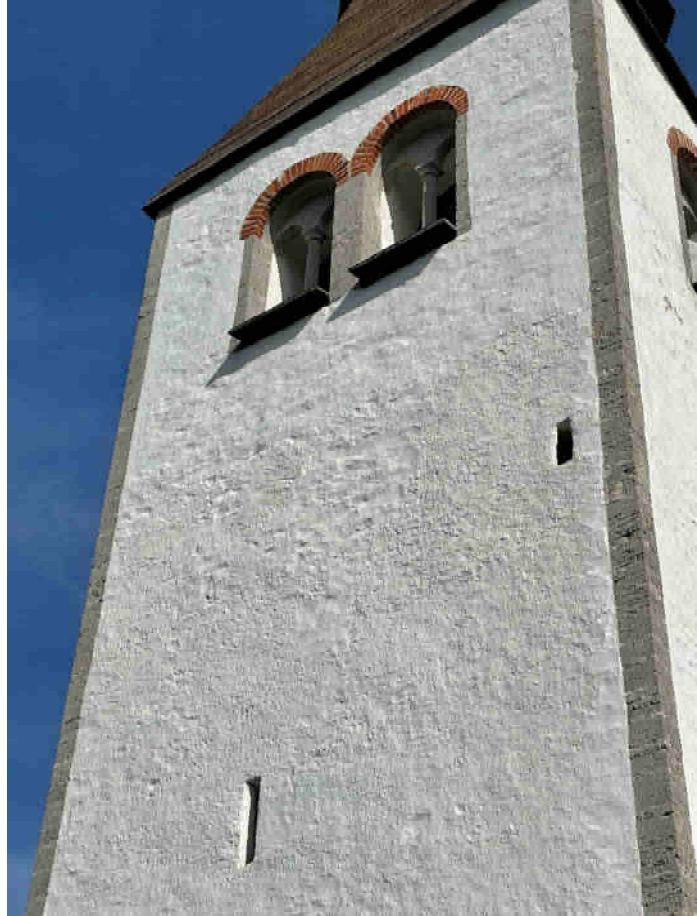
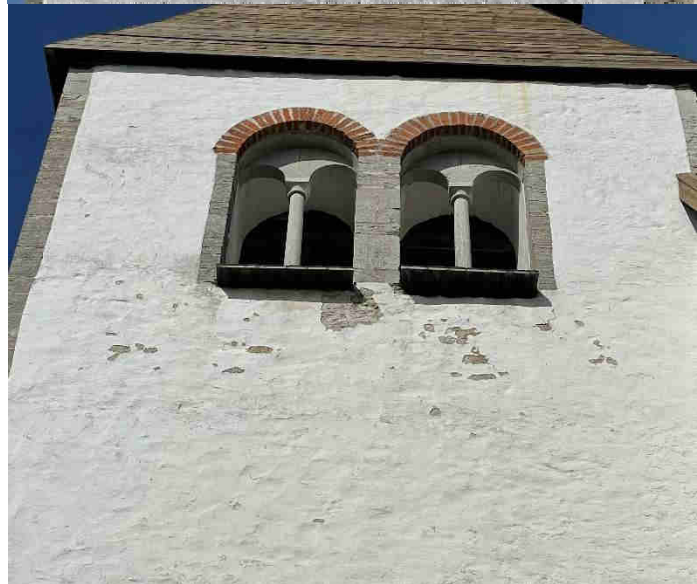
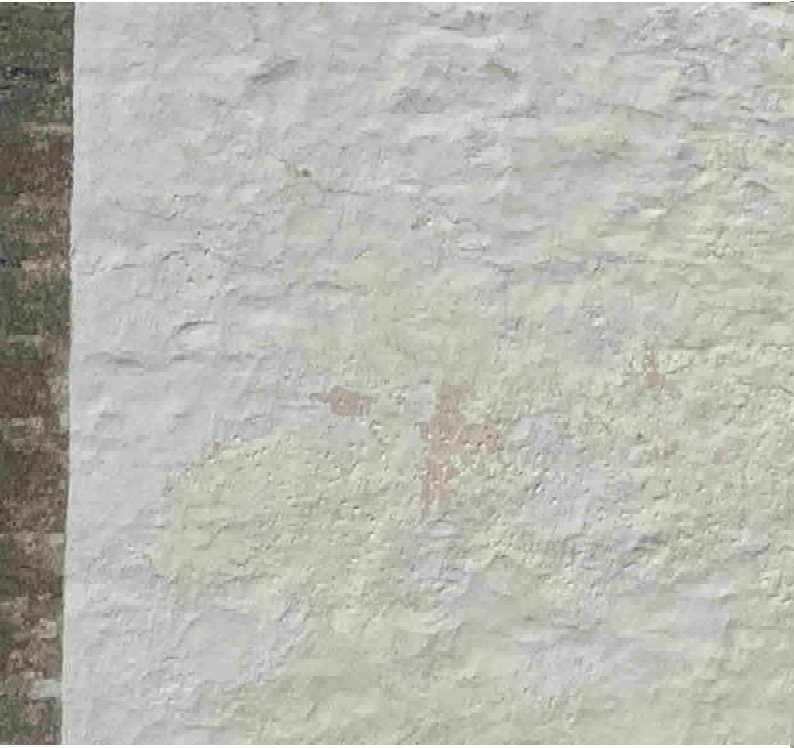
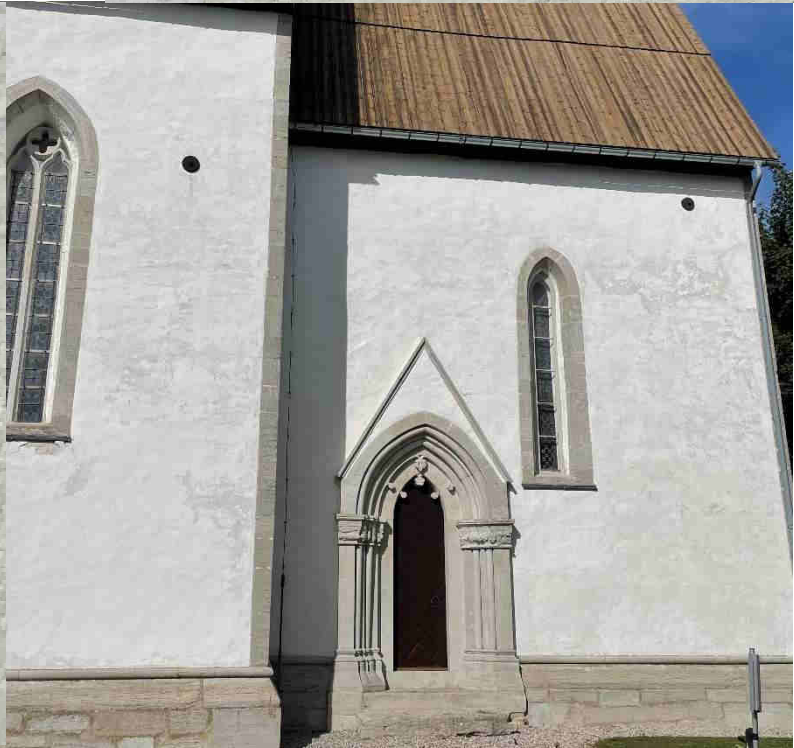
På bulor under ljudgluggarnas vattenavrinning på söderfasaden finns några frostsador. Västra fasaden är helt utan skador. På fet gammal på puts har kalkfärgen delvis släppts. På snutskurad puts från 1980 har likaså kalkfärgen släppts på de mest utsatta fasadpartierna på långhus och kor mot söder.

För att helt närma sig den ålderdomliga putsen här skulle man ha vunnit på att grunda på den frilagda kalkstenen för att dels få bättre vidhäftning på utsatta partier och dels få ett något tjockare och jämnare ytputslager.

För att få kalkfärg att fästa på såväl snutskurad 1:3-puts som på ålderdomlig puts så måste ytan öppnas upp och bli sugande. Detta kan t.ex. ske genom blästring. En fråga som uppstod var dock om 1:3-puts kan blästras utan att trasas sönder. Erfarenheten säger att det är svårt att lyckas med detta.
