Utvärdering av  
**KALKPUTS**  
på  
**GOTLANDS  
KYRKOR**

Kristin Balksten  
Balksten Byggnadsvård AB  
Munkedal oktober 2021

Undersökningen är utfört på uppdrag av Visby stift, Dnr SS 2021-0094

Framsidas bild: Kyrkorna i Fardhem, Løjsta, Stånga, Othem, Norrlanda och Lye

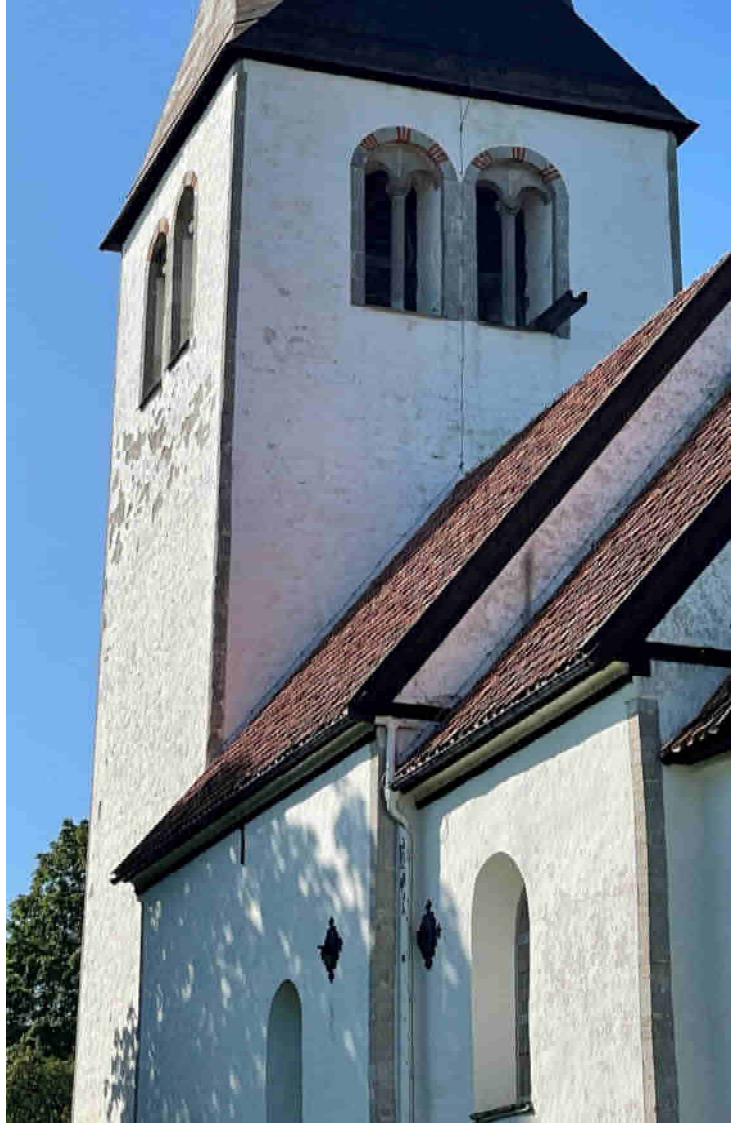
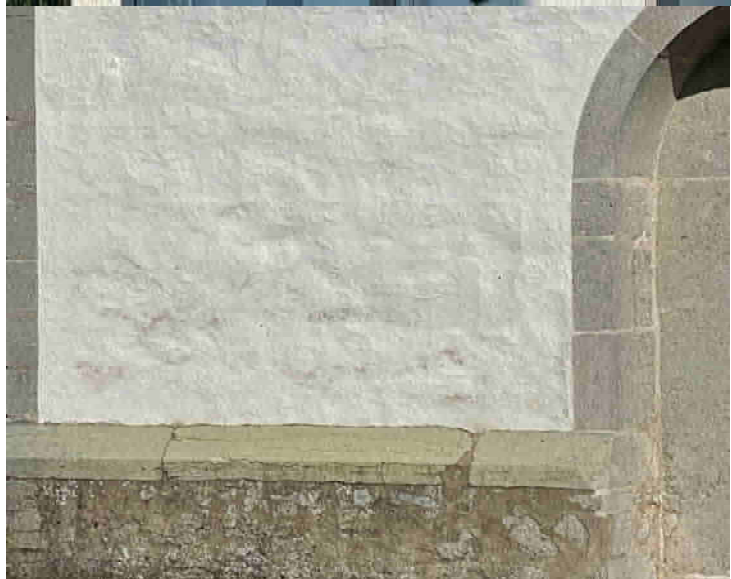
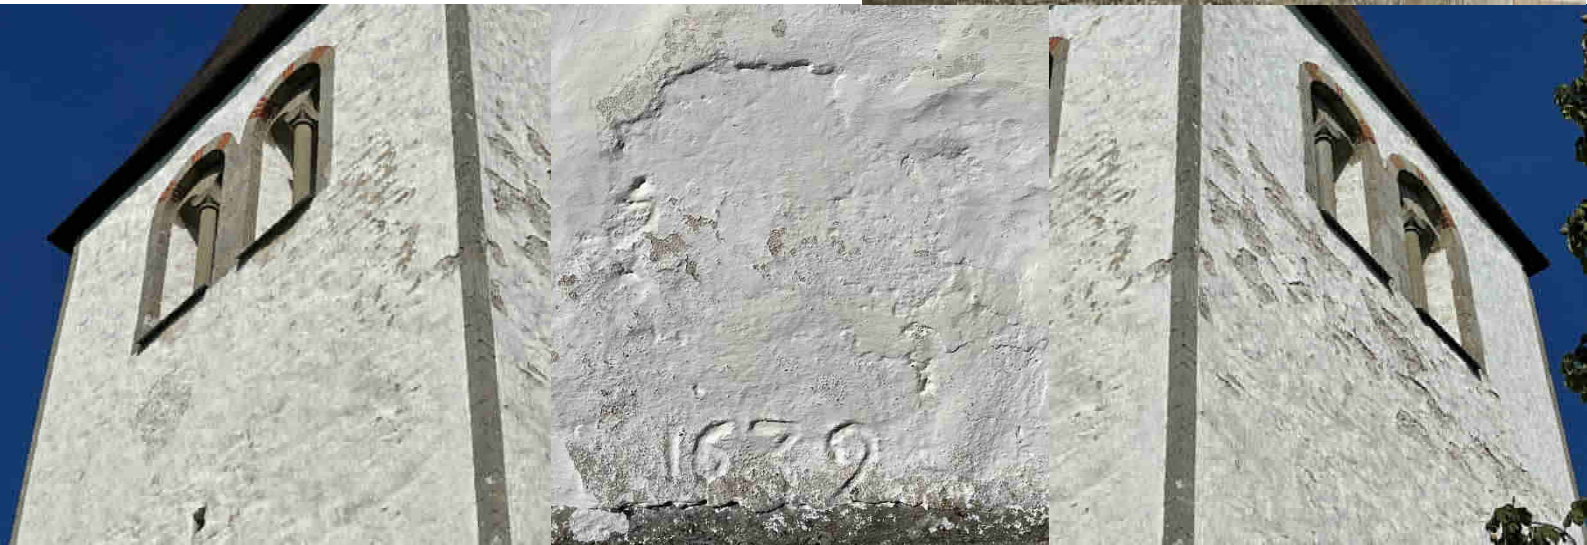
På tornets södersida syns hur ett bomlag under torngluggarna blivit extra utsatt för frostsador. Detta bomlag bearbetades i slutet på dagen innan bruket helt hade hunnit sätta sig varför det blev blankare ytor och mer bindemedelsfilm på ytan här. Man kan utläsa att detaljer i utförandet såsom brukets konsistens, påföringsmetod (slå eller trycka på), bearbetning med undersida eller kant på slev samt tid för bearbetning har växlat mellan olika bomlag.

Små variationer i utförande kan få stora konsekvenser för kalkputsens beständighet. Extremt blanka fläckar med kalkfilm på ytan fryser sönder oavsett om bruket är magert eller fett. Det är viktigt att planera putsen efter dagen och vädret så att man hinner bearbeta putsen i rätt konsistens, i rätt tid. Det får inte bli för torrt eller för blött.

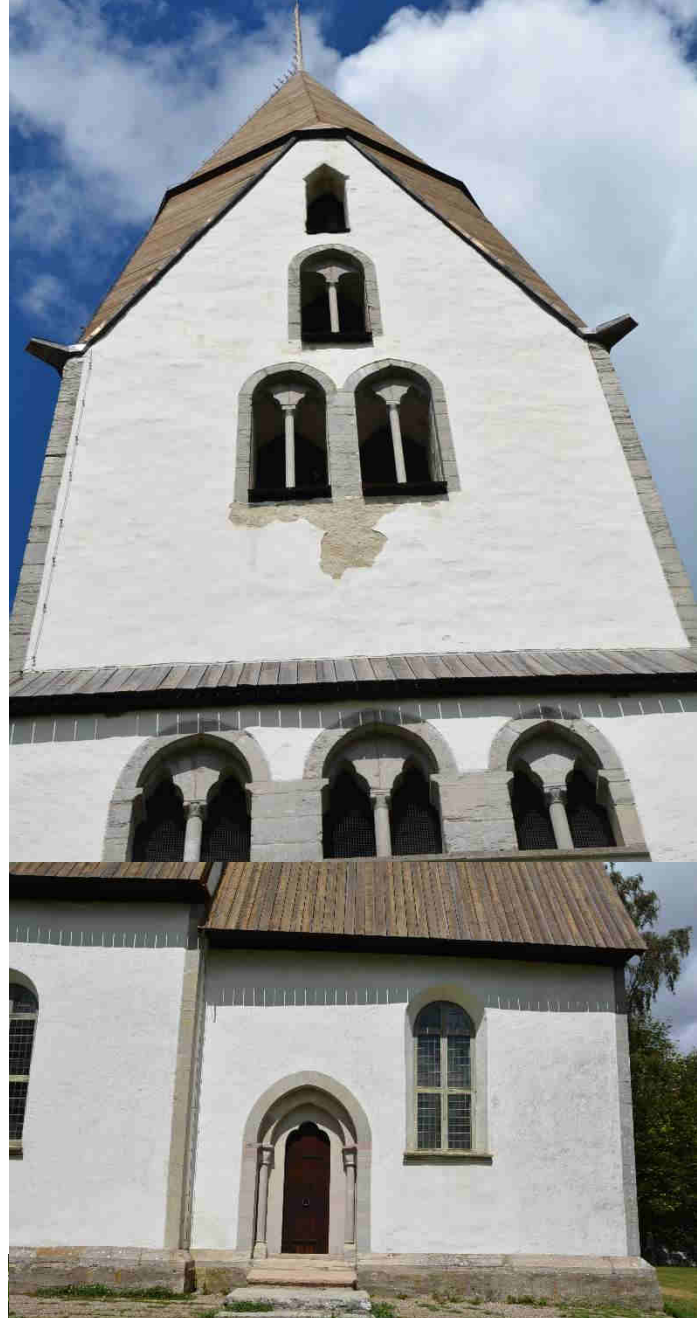
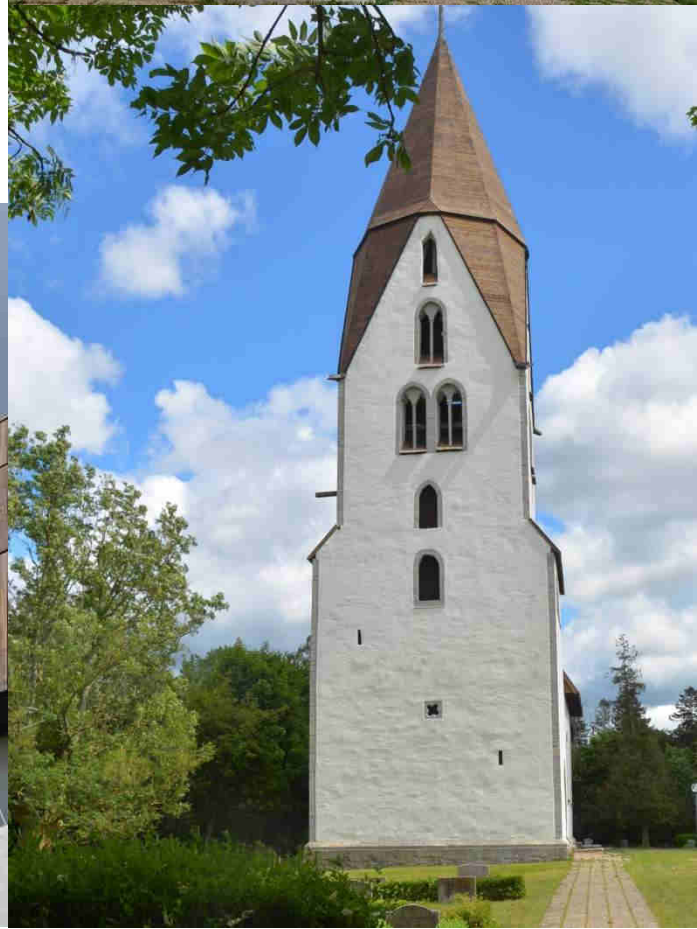
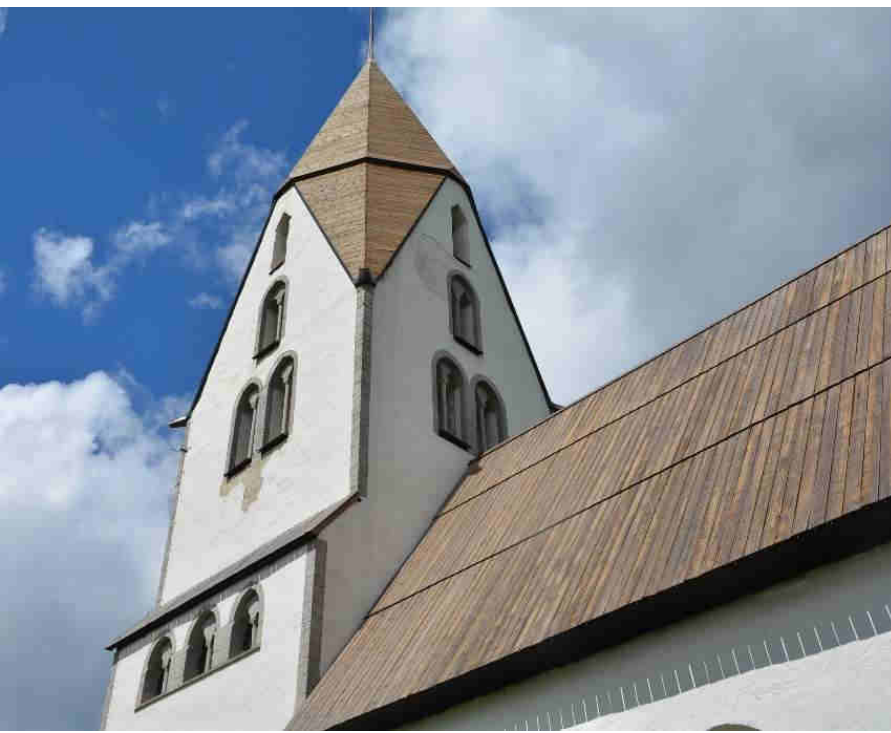
Ytputsen blev bearbetad för mycket och för tidigt vilket ledde till frostsador redan efter en vinter. Dessa syns under de nedre ljudgluggarna på södra tornfasaden.

Hur man arbetar med kalkputs skiljer sig mycket från hur man arbetar med cementbaserad puts. Murare måste ha ett specifikt intresse för att lära sig traditionell kalkputs och dess förutsättningar om man ska arbeta med dylika objekt. Om det är nya murare som ska utföra arbetet krävs noggranna genomgångar och utbildningsinsatser utöver det vanliga. Man kan inte förvänta sig att murare med erfarenhet av modern putsteknik klarar av att göra traditionell kalkputs. Det är också mycket viktigt med en förstående och intresserad arbetsledning för att arbetet skall bli väl utfört.

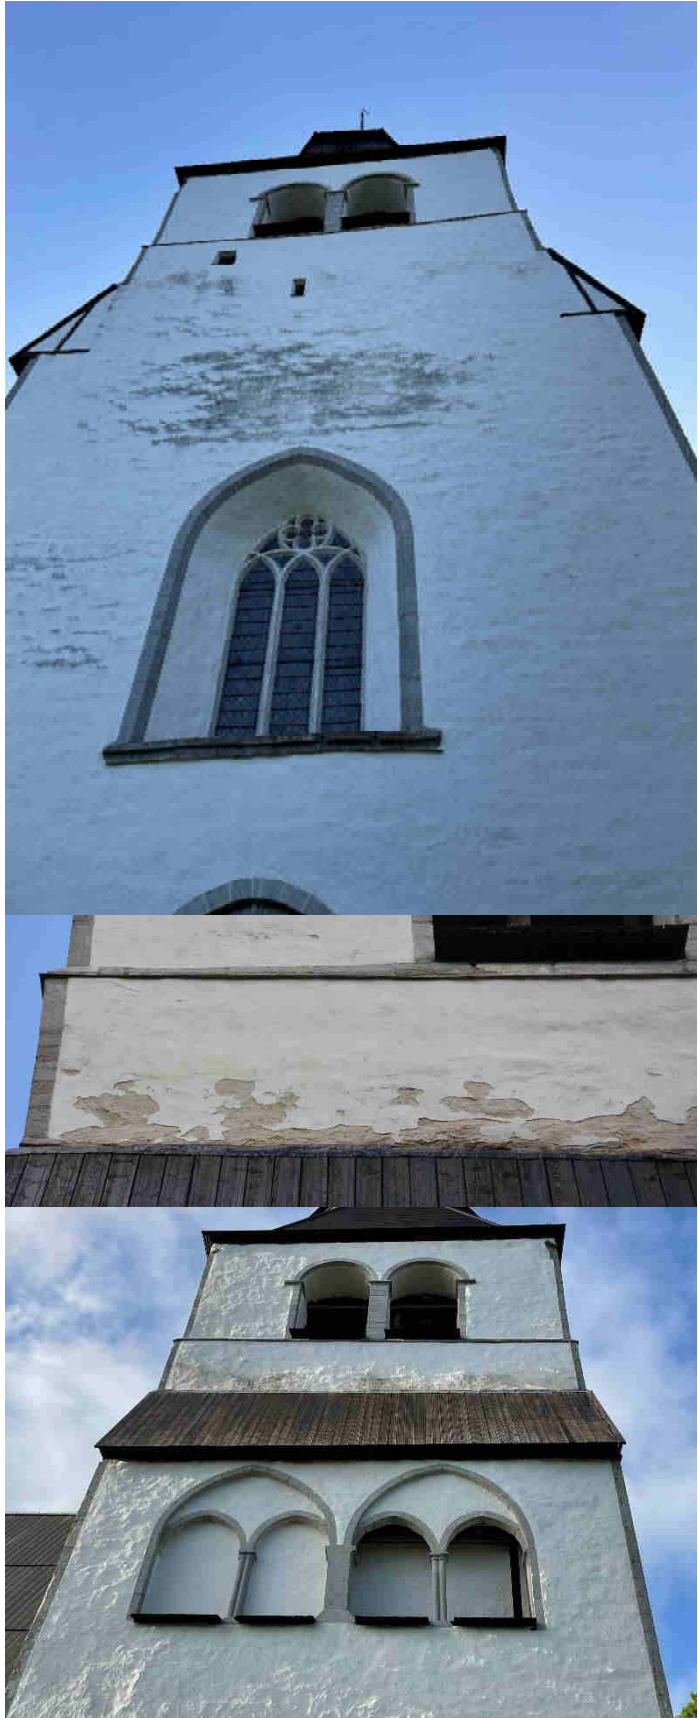
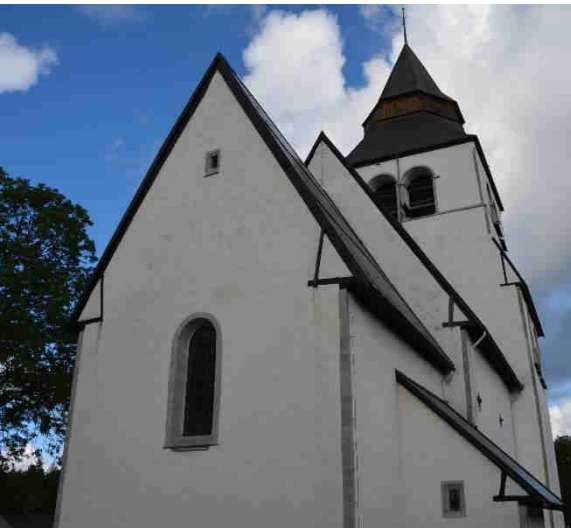
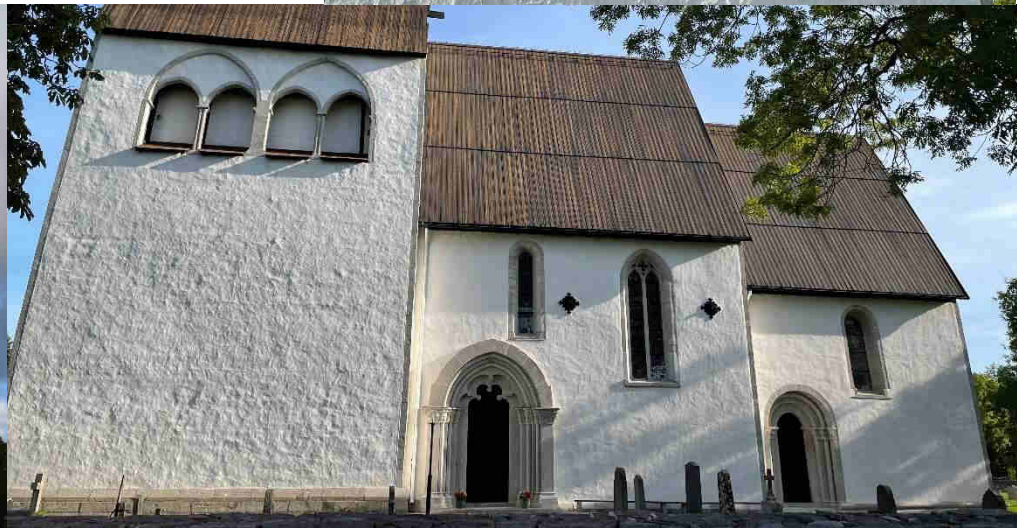
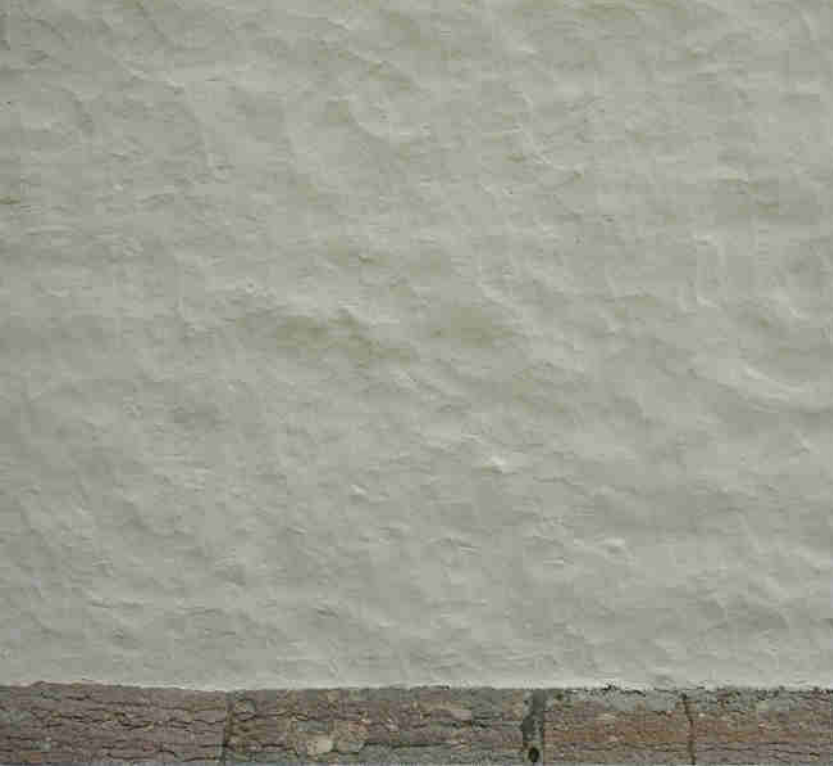
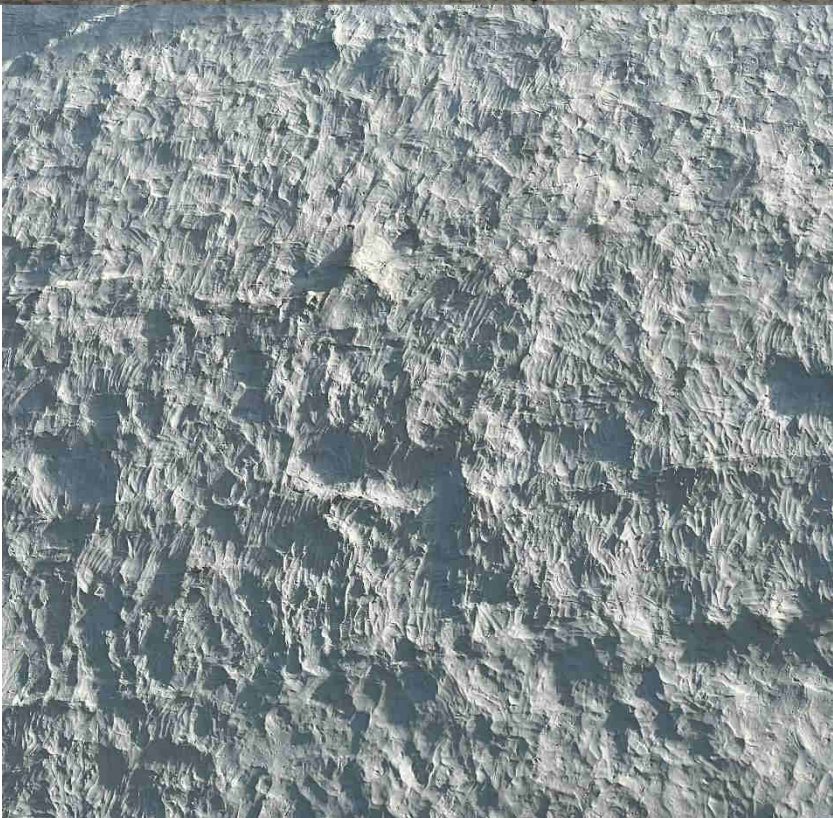
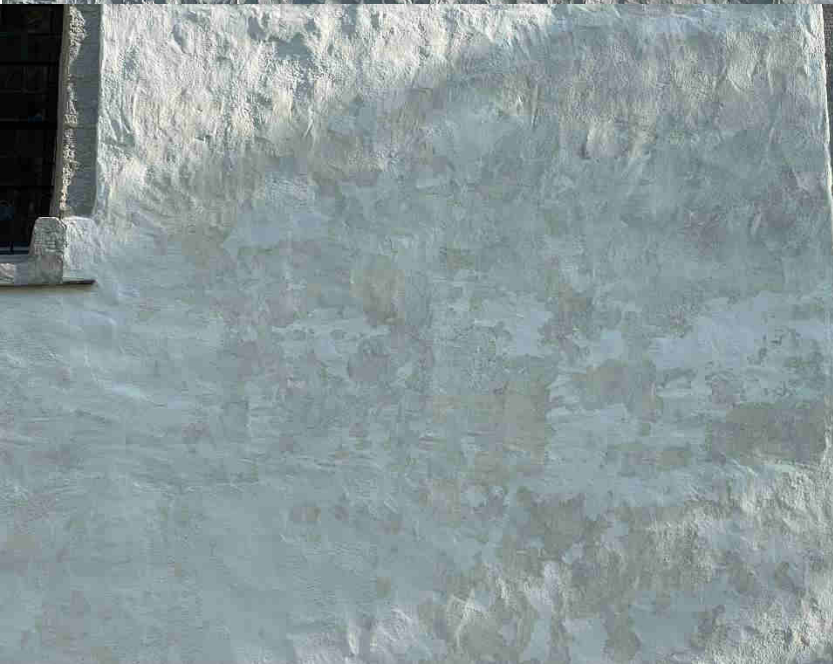
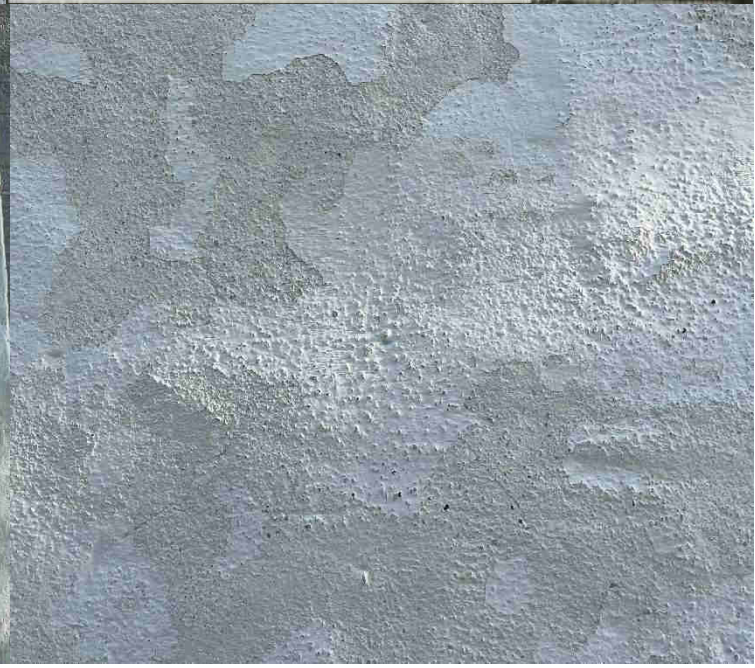
På västra väggen finns en stor bula vilken varit utsatt för skador med täta intervall och lagats såväl 1988 som 2002. Här växer det alger och putsen är mer utsatt för fukt och nedbrytning.

Frostskador på södersidan av tornet visar att det ligger en underliggande utstockning där man missat att bearbeta bort ytfilmen. Detta medför att iskristaller kan växa till här med nedfallande puts som följd.

Lokrume kyrka med putsytor från 2013 och 1988. Här syns tydlig skillnad på olika fasader och det finns både utmärkta exempel på väl bearbetad och homogen puts samt trista exempel på smetiga ytor med bomlagsskarvar. Nederst syns spjälkande kalkfärg på surskurad kalkputs 1:3 som enbart tvättats innan avfärgning.

Blästrad puts bär kalkfärg bra. Utan blästring får ny kalkfärg dåligt fäste i underliggande kalkfärg trots att man upplever att det suger bra vid appliceringen. Puts bör göras så kompakt att den kan blästras många gånger.

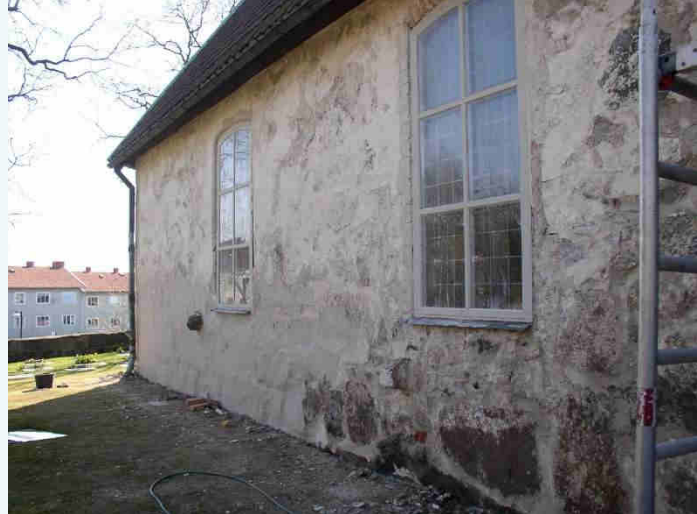
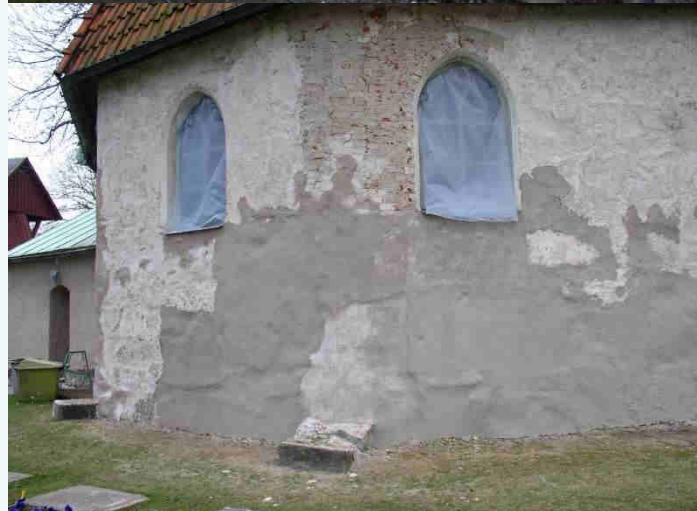
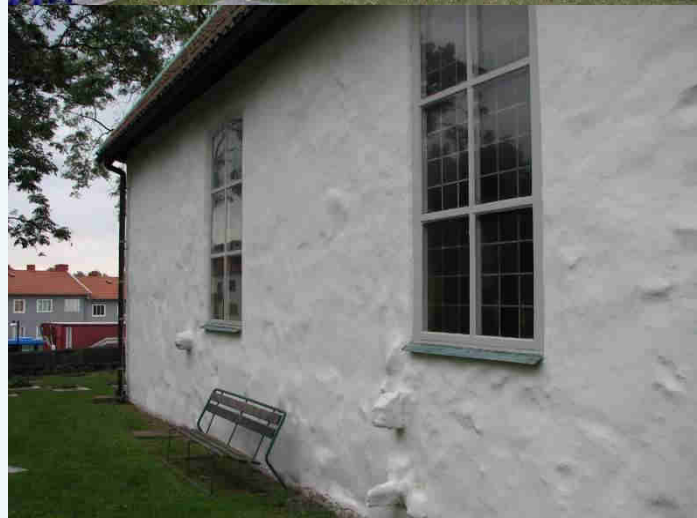
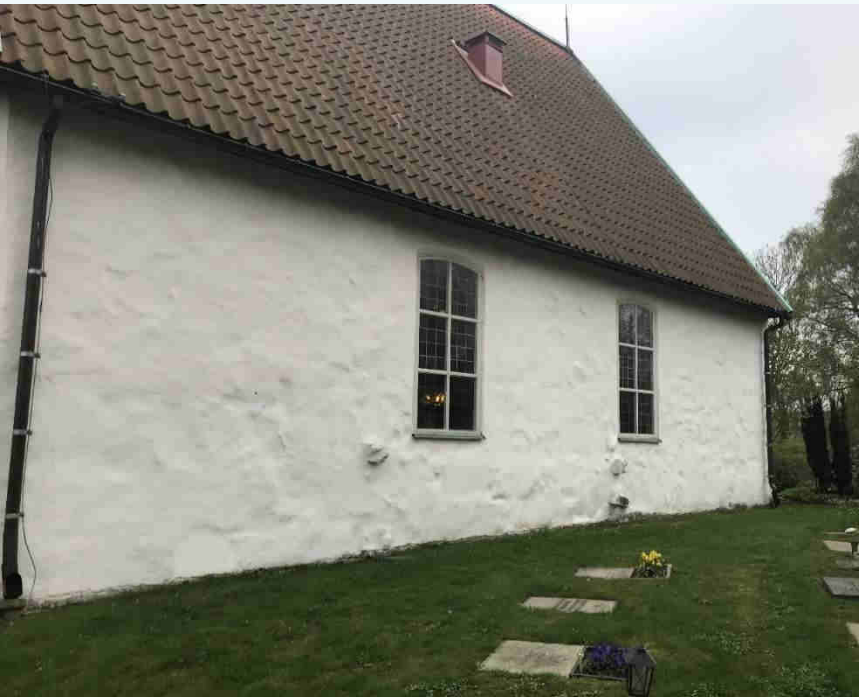
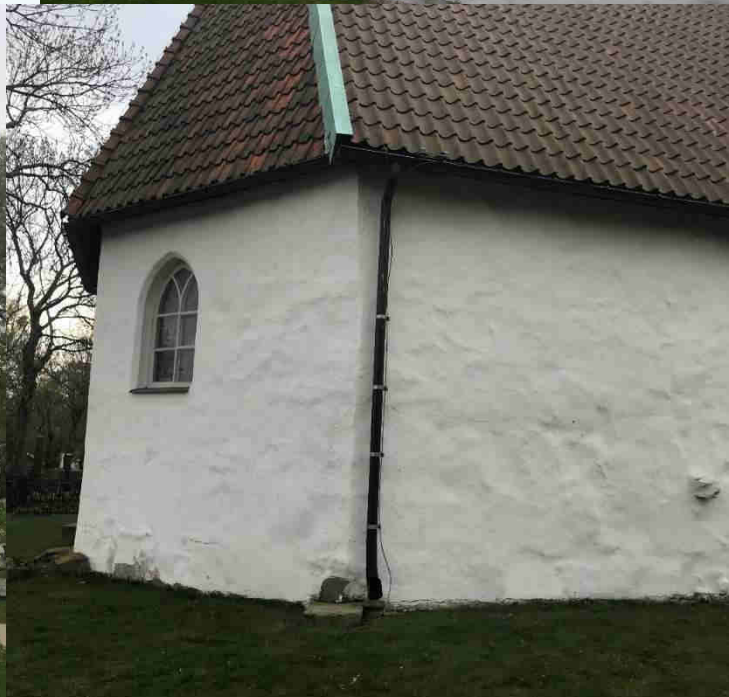
Vid utvärdering 2008 kunde enstaka mindre skador återfinnas på södersidan där putsen blivit alltför blank i ytan. Dels gav detta upphov till frostsador nära marken och del gav det upphov till att färgen på vissa fläckar spjälkat. Den underliggande putsen är så vit och närliggande i kulör att det är svårt att se om färgen spjälkat.

Det är svårt att vänta ut ett kalkbruk om man är van med KC-bruk och det blir lätt alltför släta ytor om man bearbetar med en tungslev. Blankfläckar ger sämre hållbarhet åt både puts och kalkfärg än om putsens struktur är sugande. Det är lättare att få bra konsistens vid bearbetningen om man putsar på sugande tegel än på granit.

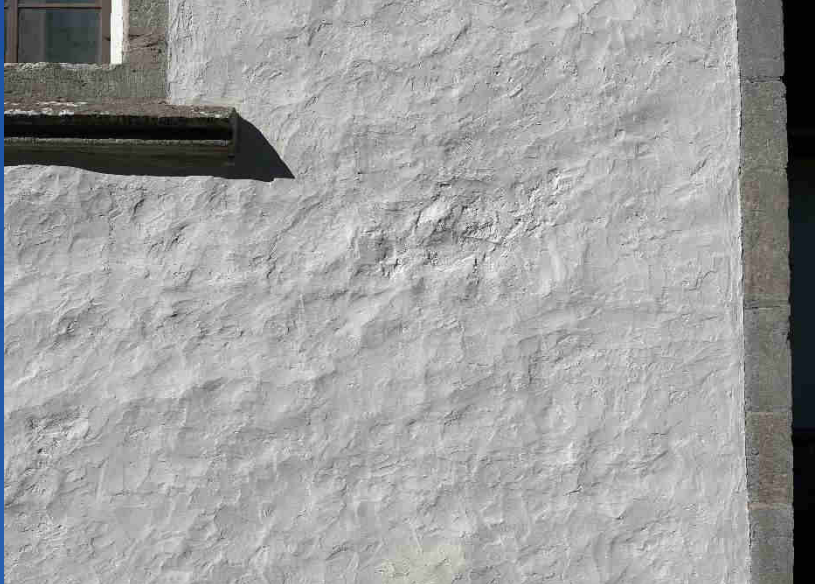
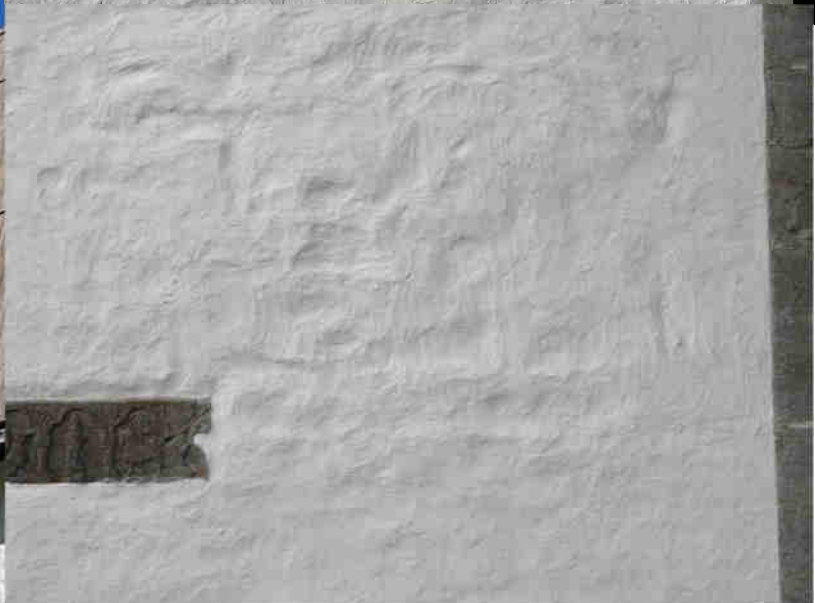
Vikten av att alla murare är överens och följer instruktionerna är avläsbara här, där det förekommer såväl exemplariskt bearbetade ytor utan tydliga verktygsspår som smetigt bearbetade ytor där undersidan slevan gjort dem blanka, se nästa sida.

Lye kyrka med många gamla putsytor samt bearbetade nya putsytor av varierande utförande och utseende.

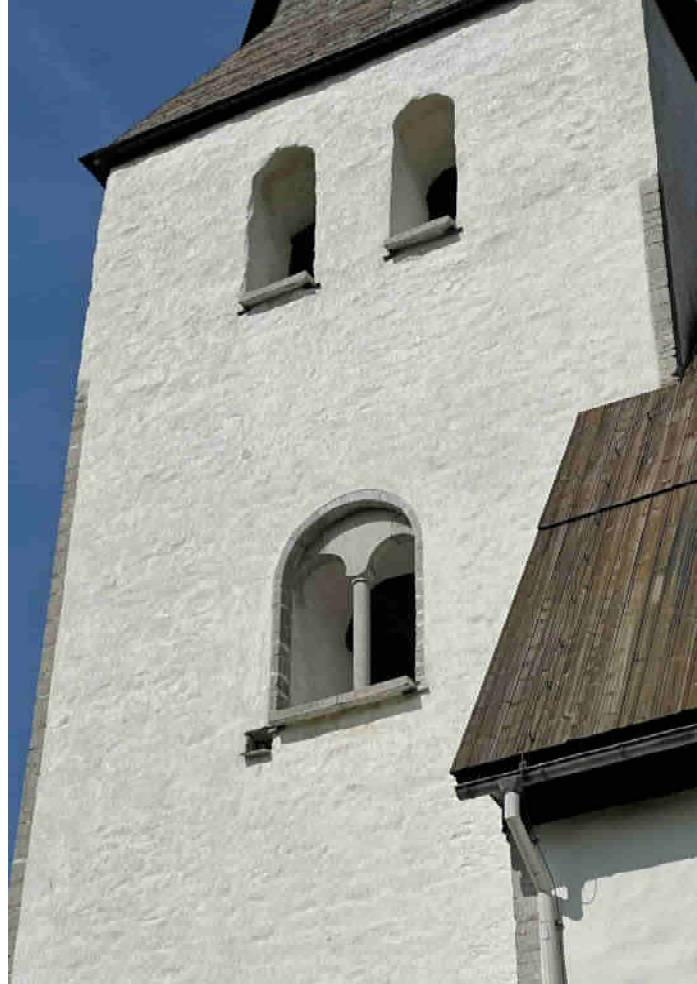
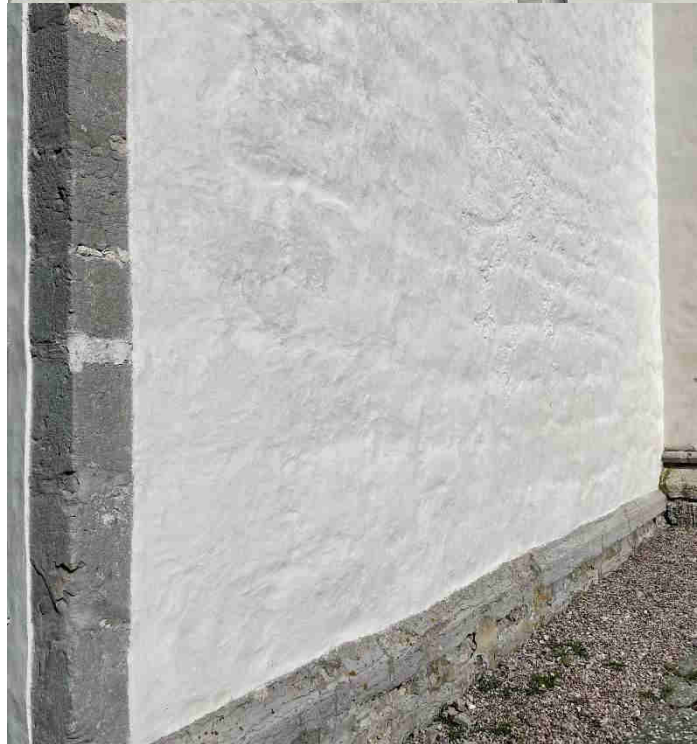
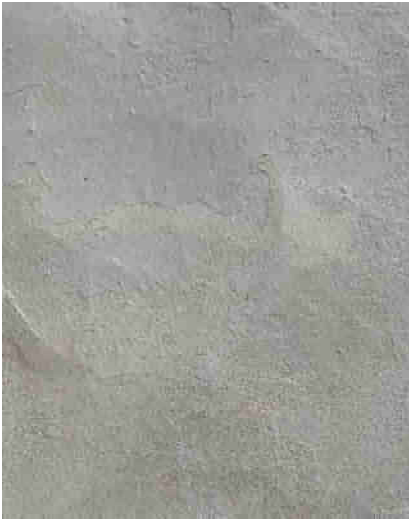
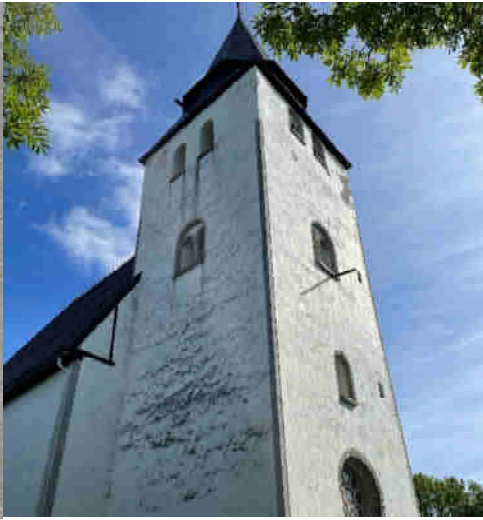
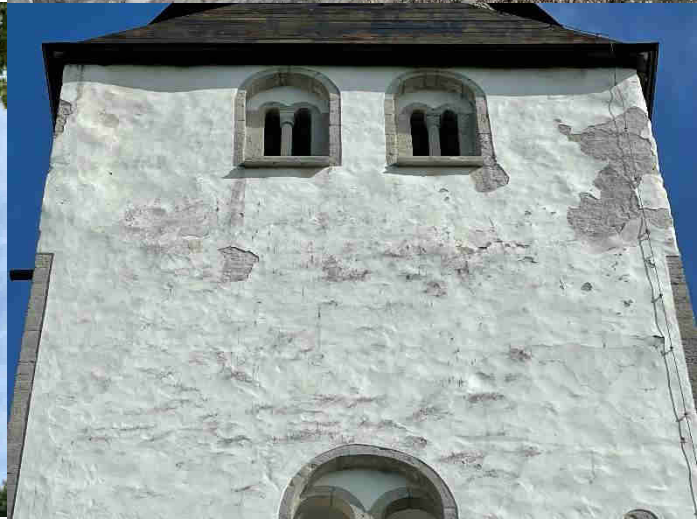
## NORRLANDA KYRKA

Vid tidigare besök har man kunnat se hur en isskorpa suttit ut- anpå hela fasadputsen mot söder. Trots detta finns inga stora frostsador i själva putsen. Däremot är kalkfärgen mer nött på de ytor på vänstra halvan som är blanka än på högra halvan som i princip saknar blankfläckar.

Rent luftkalkbruk på en fuktutsatt sockel har en kort hållbarhet. Här behövs ett mer vattentåligt bindemedel.

Ett fett bruk av 1:1 blir i princip lika vitt som kalkfärgen varför färgskador knappt är avläsbara på fasaden.

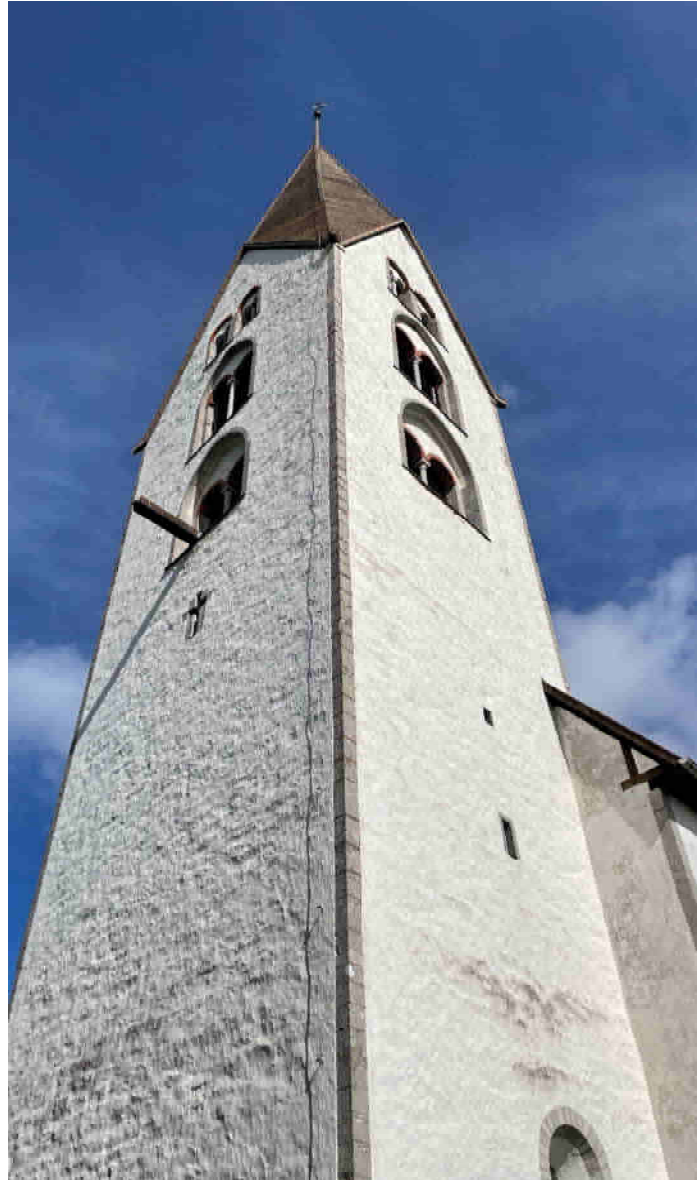
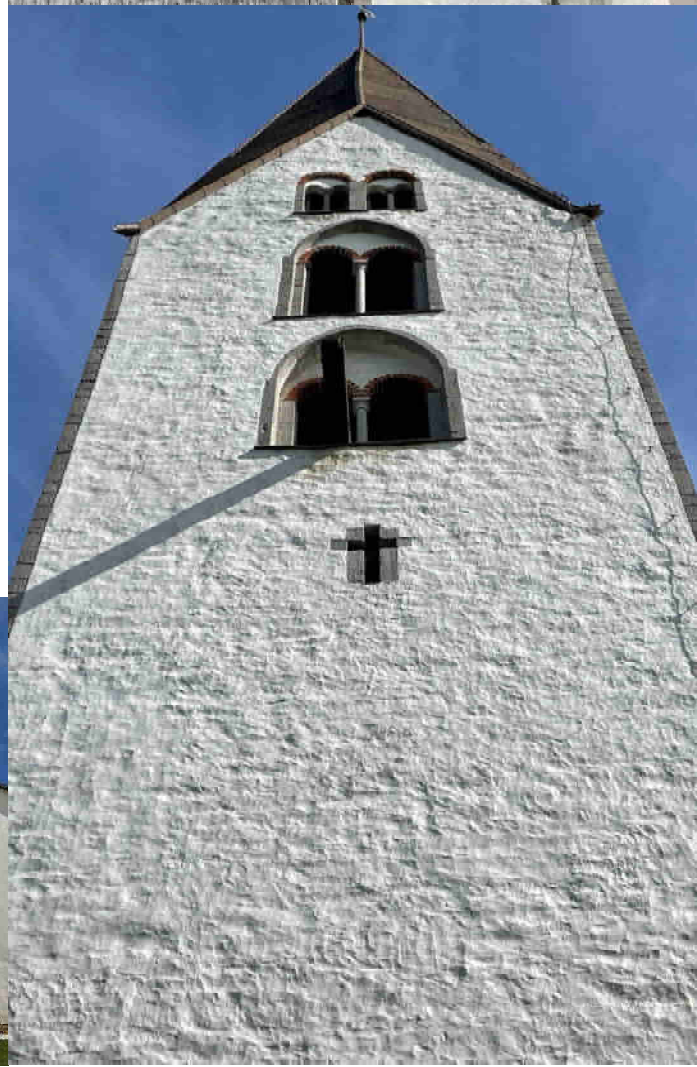
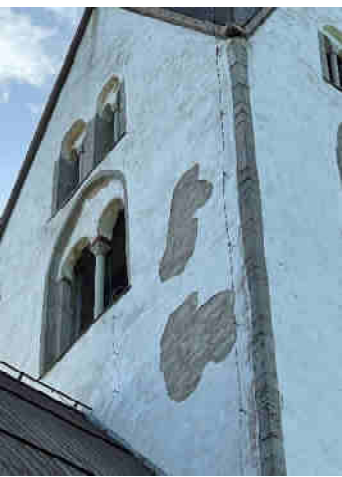
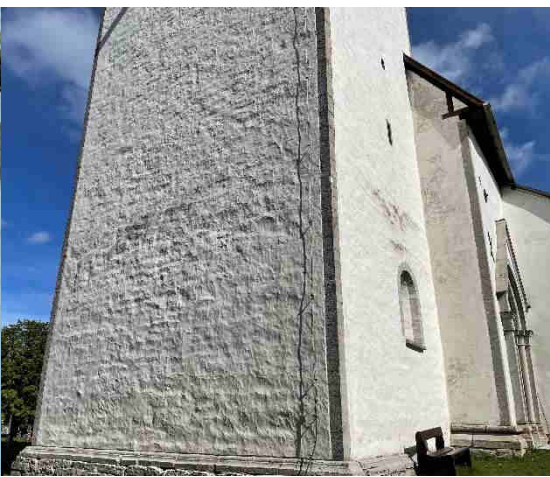
## OTHEM KYRKA

Putsen har på södra och västra fasaderna hållit mycket bra. Detta är ett ovanligt högt och utsatt torn med fin havsutsikt från toppen. På södersidan finns en bula strax ovanför entrén. Här har röda alger etablerat sig och färgen har nöts ner. Högt upp på södersidan finns enstaka små blanka fläckar där ytputs ligger direkt på kalksten. Här kan man se begynnande frostsador. På en av hörnkedjans släta kalkstensblock hade man behövt grunda innan ytputsen för att få fäste. Här har putsen släppt på en specifik sten. Små lagningar skulle nu kunna utföras från skylift.

Ett klistrigt bruk fäster initialt väl på de flesta ytor men kan lossna om det bearbetas tidigt eller krymper loss när det sätter sig.

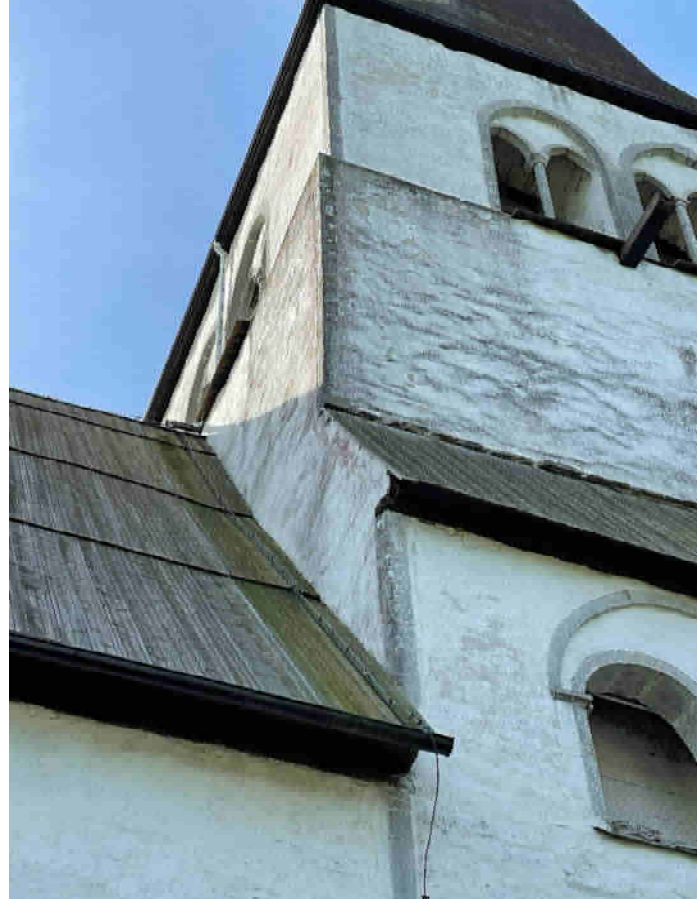
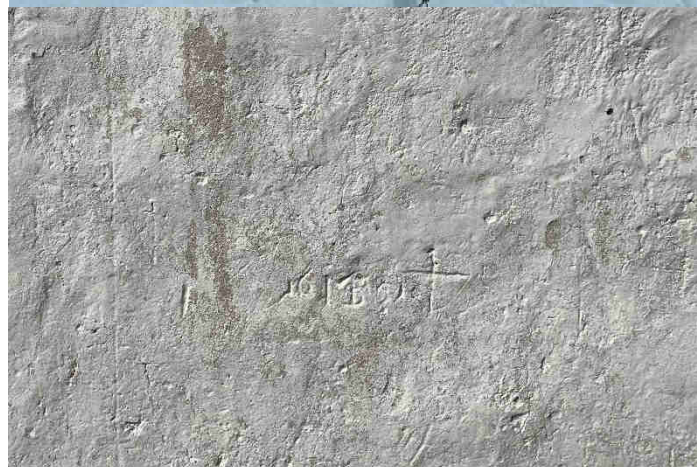
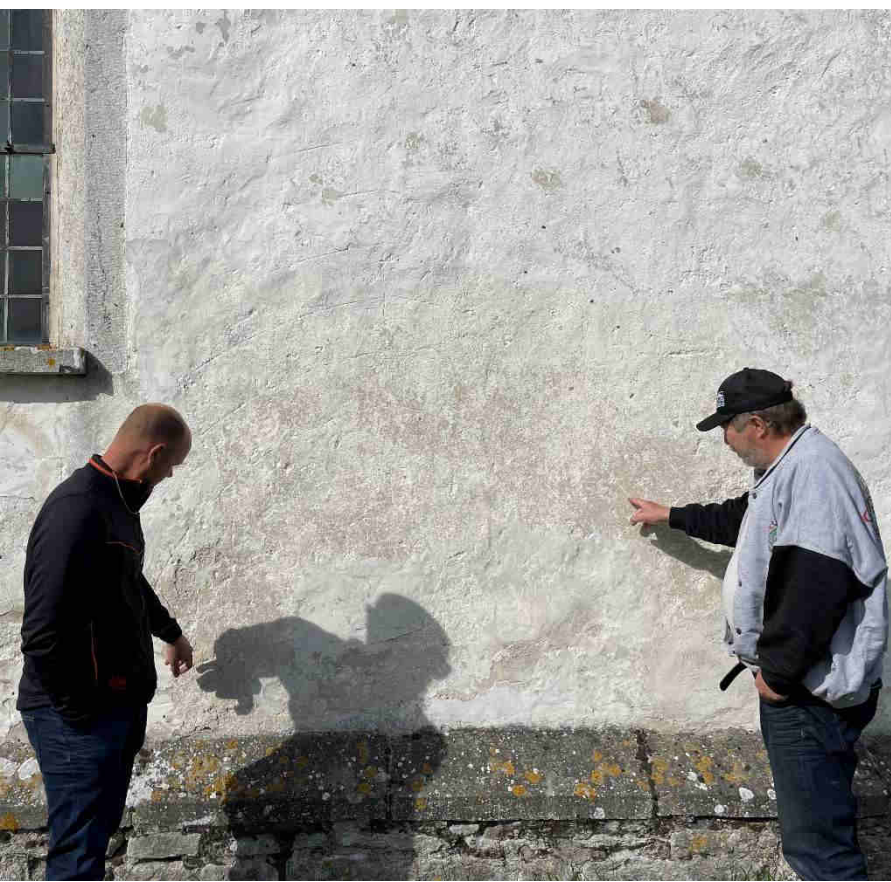
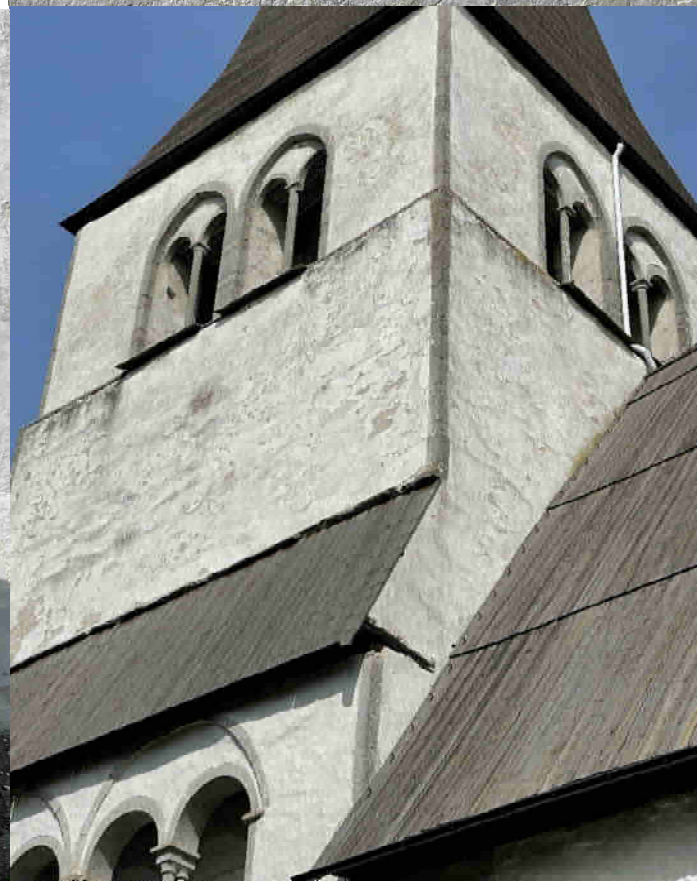
## RUTE KYRKA

Den typen av skador som hade uppstått vid underhållsätgärden 2011 har fortsatt komma och detta inkluderar även senare lagningar. Skadorna vittnar om en mager puts som tar upp fukt och fryser sönder. Även kalkfärgen är nött och det förekommer påväxt av alger på främst norra och östra fasaderna.

Att laga en puts som från början har en dålig frostbeständighet lönar sig inte då samma typ av skador fortsätter uppkomma på nya ytor efterhand som livslängden är uppnådd.

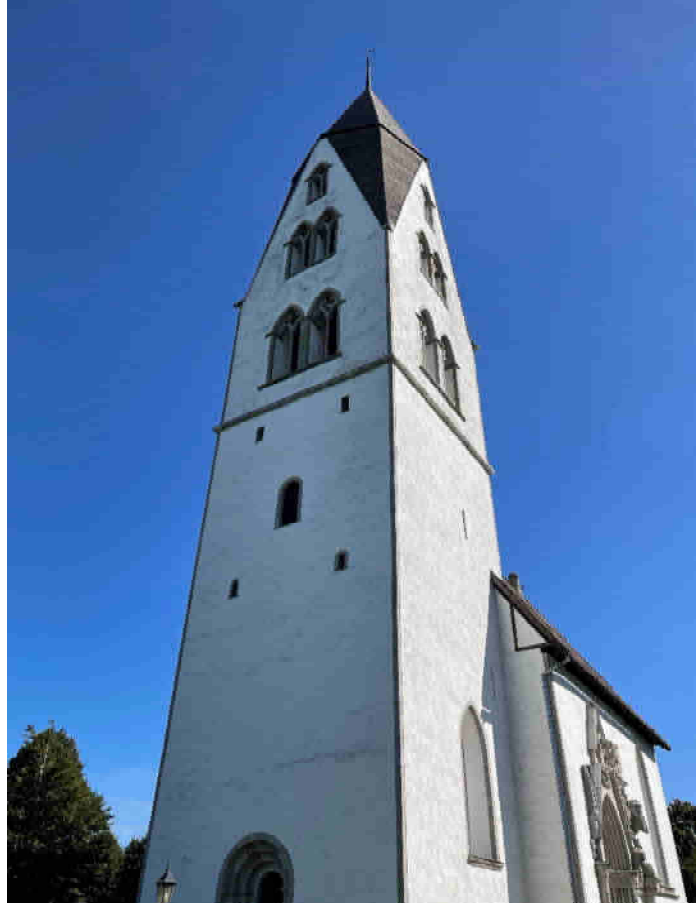
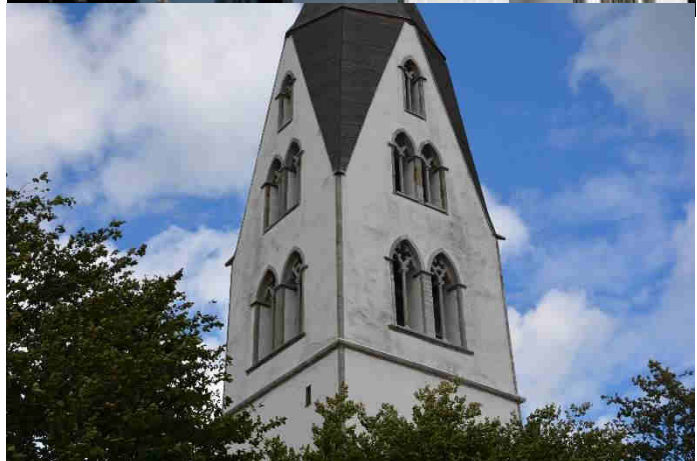
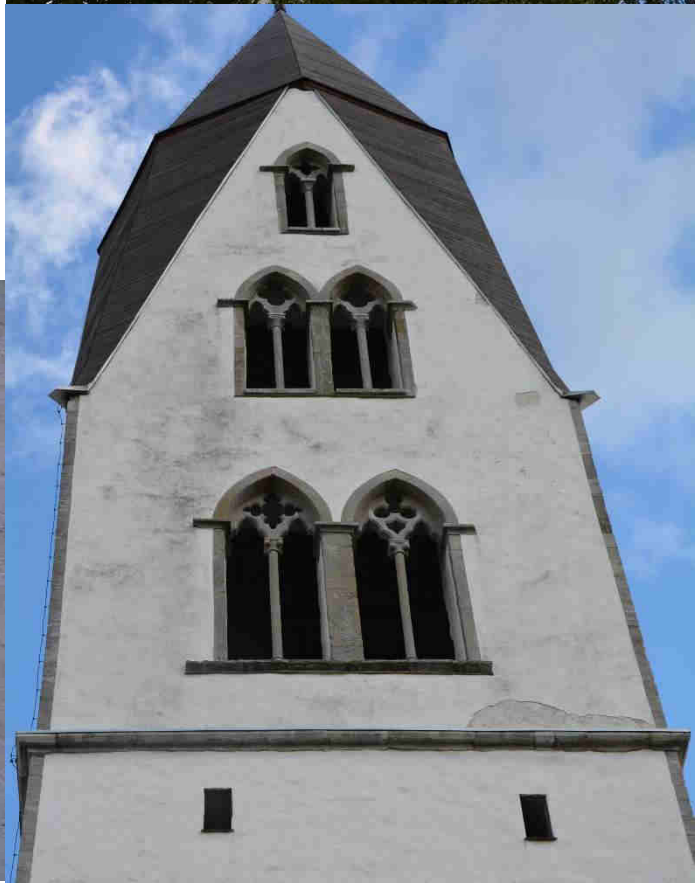
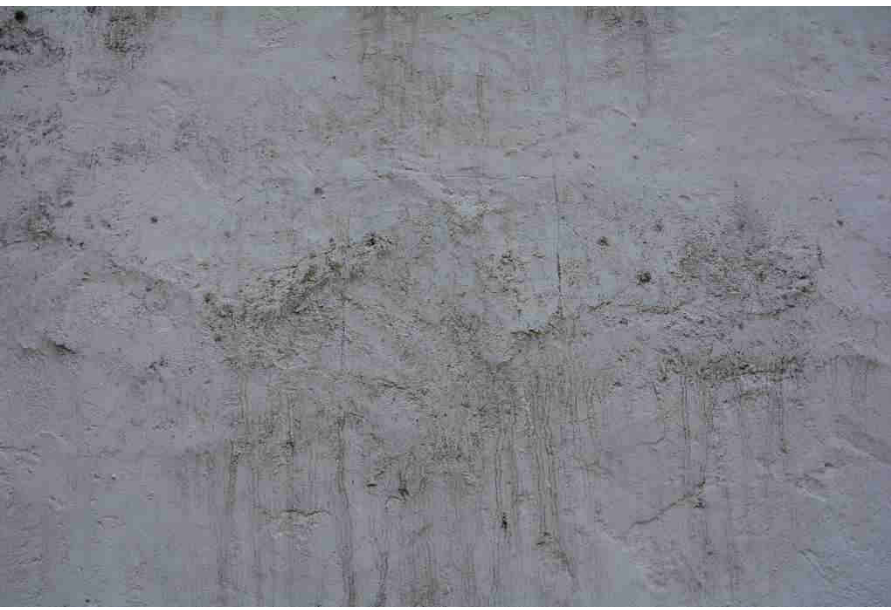
## STÅNGA KYRKA

Gröna alger kan etablera sig även på ren kalkputs och kalkfärg om klimatet är gynnsamt ett år.

Såväl grundning, utstockning som ytputs måste bearbetas så att ythuden försvinner om det ska kunna bli bra vidhäftning mellan samtliga skikt. Här behövs spikrivning eller liknande då den slevdragna ytan blir för fet. Det lönar sig att grunda om man vill få en jämnare puts. Det gynnar även en jämnare uttorkning när man applicerar ytputsen varför bearbetningen blir mer homogen och det minskar risken för att putsen bearbetas för tidigt.
