Utvärdering av  
**KALKPUTS**  
på  
**GOTLANDS  
KYRKOR**

Kristin Balksten  
Balksten Byggnadsvård AB  
Munkedal oktober 2021

Undersökningen är utfört på uppdrag av Visby stift, Dnr SS 2021-0094

Framsidas bild: Kyrkorna i Fardhem, Løjsta, Stånga, Othem, Norrlanda och Lye

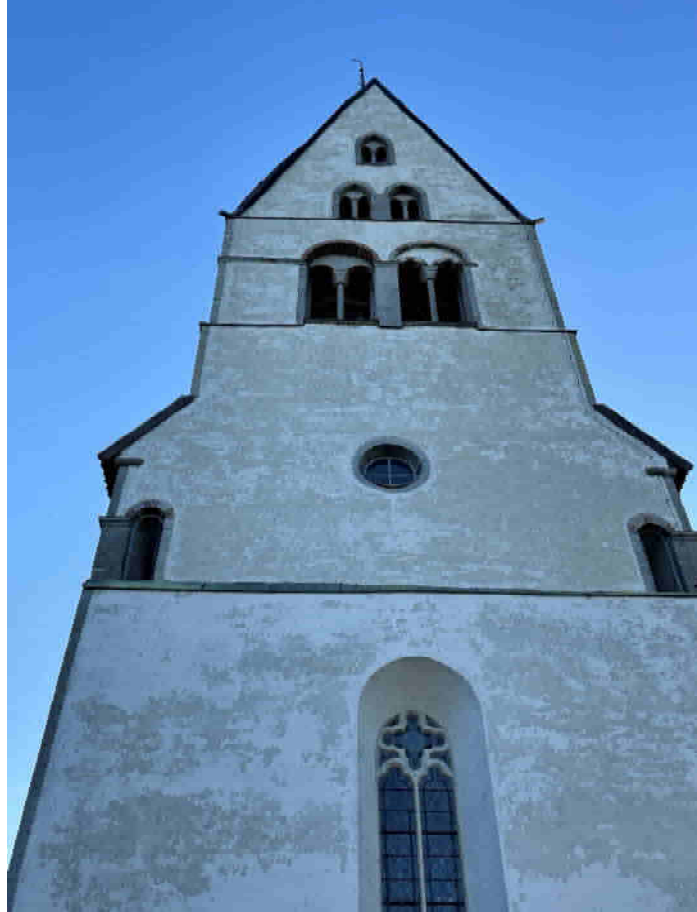
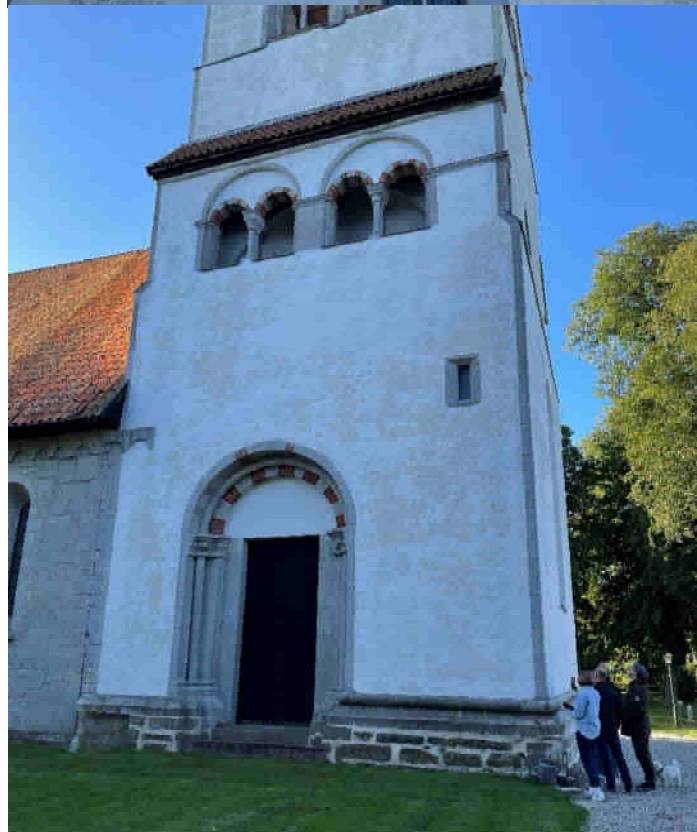
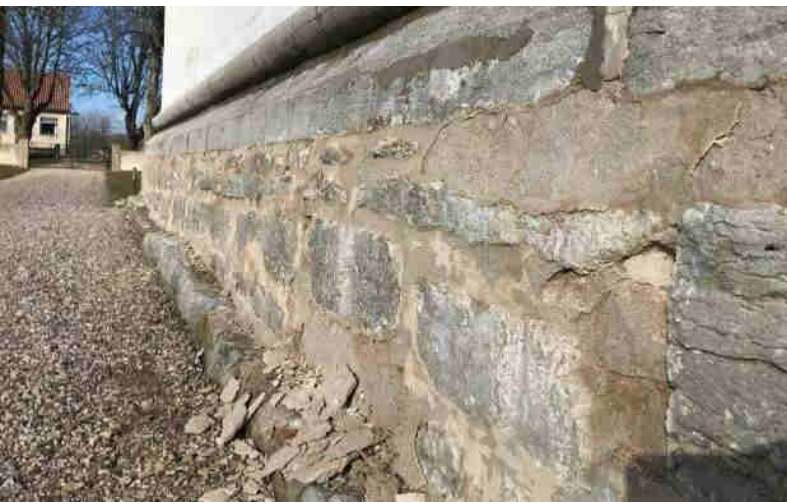
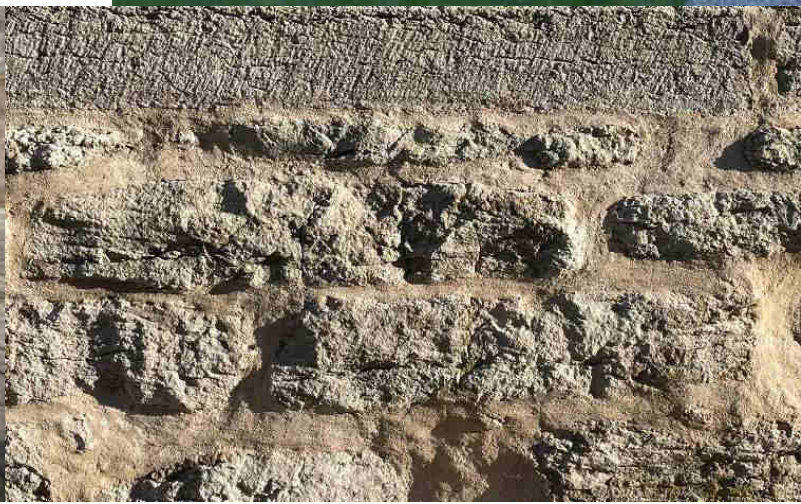
## VALL KYRKA

Fogen på sockeln har delvis utförts av en murare ovan med fett kalkbruk. På dessa ytor förekommer bindemedelsfilm på samtliga ytor i grundning, utstockning och ytputs vilket gett tydliga frostskador, lager för lager, se nedan.

Även en slevdragen utstockad yta har en bindemedelsfilm i ytan som gör att den är fet och därmed tar den inte åt sig kalkfärg. En 1:3-kalkputs med ythud kan inte avfärgas utan risk för spjälkning trots att putsen suger. Inte heller kan den blästras utan att gå sönder, ett dilemma när 1980/90-talsputs nu måste underhållas. Fog på sockel kräver hantverkskunnande, vattentåligt bruk och rätt bearbetning i rätt ögonblick.

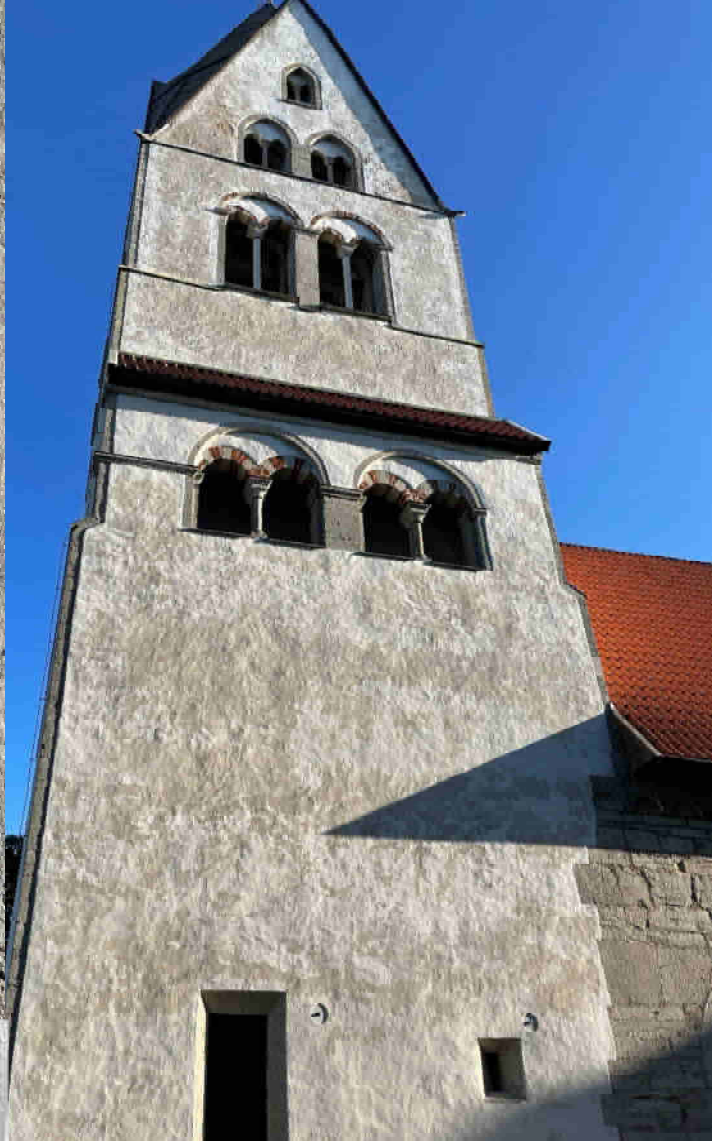
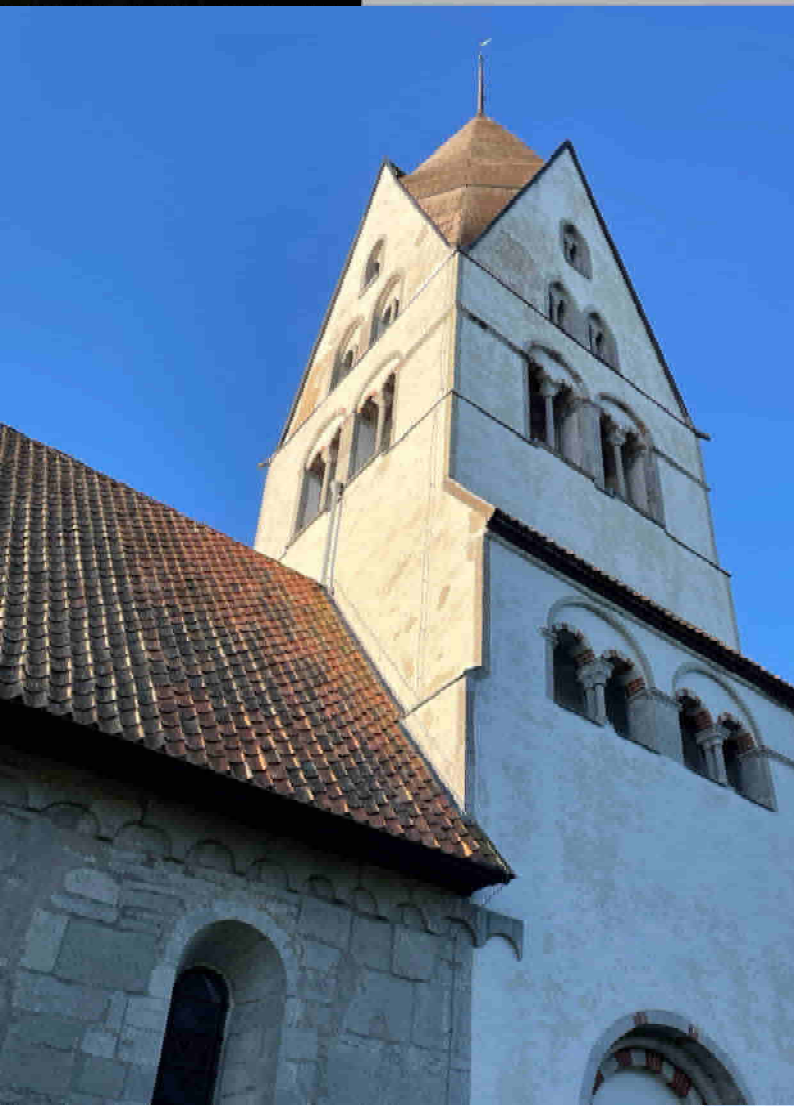
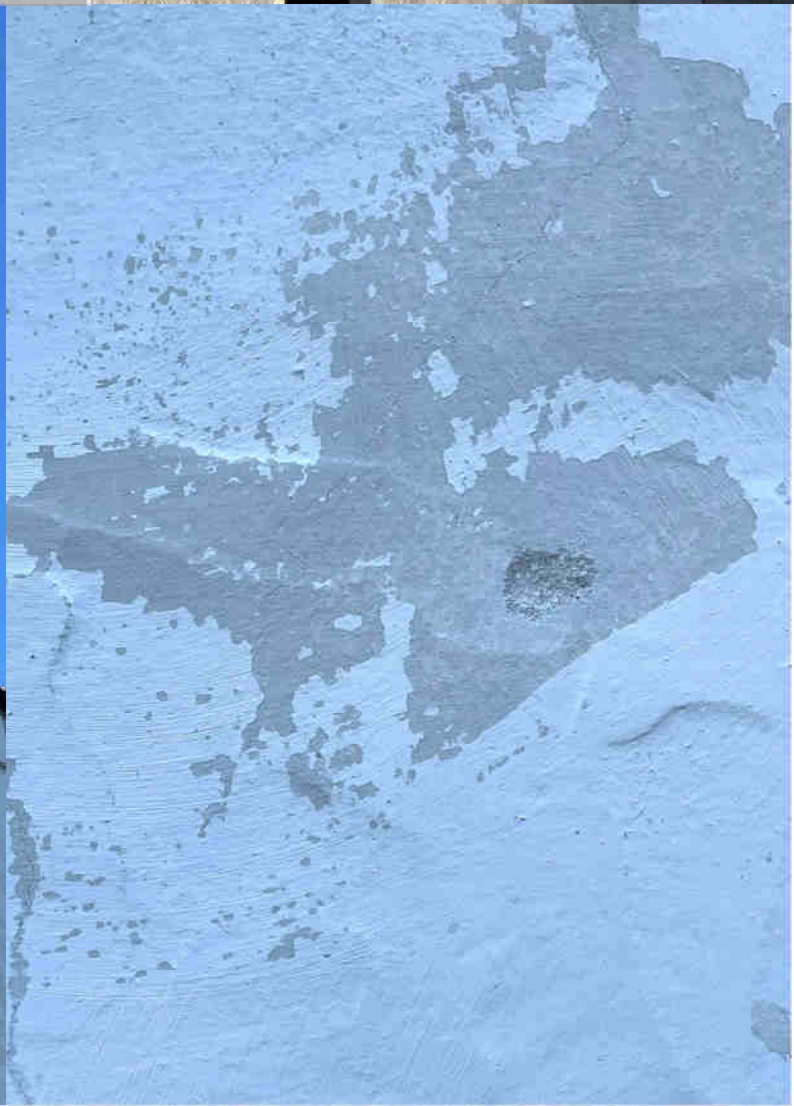
Vall kyrka med slevdragen kalkputs 1:3 som utfördes enligt RAÄ:s rekommendationer på 1980-talet.

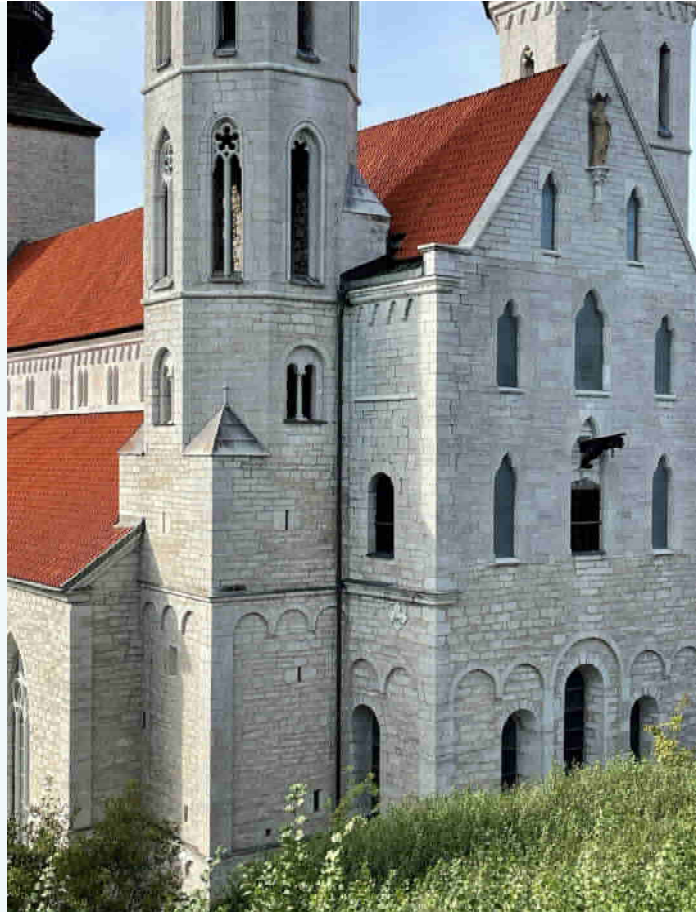
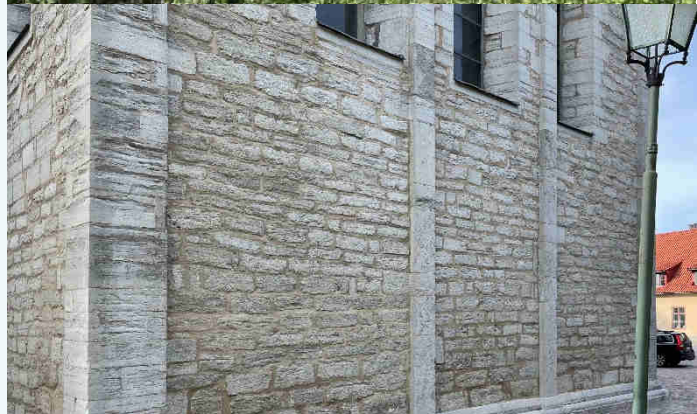
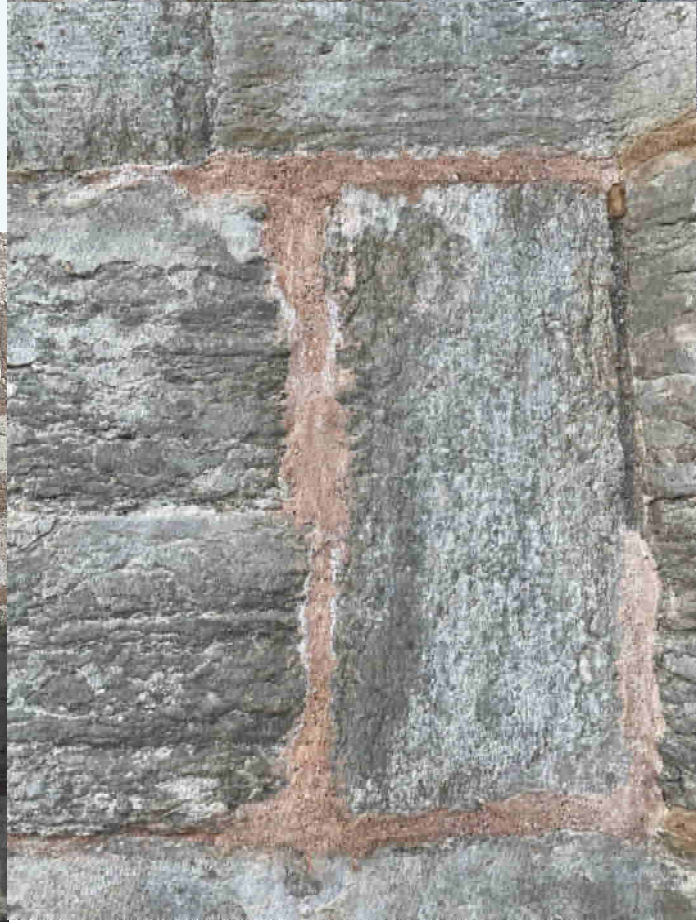
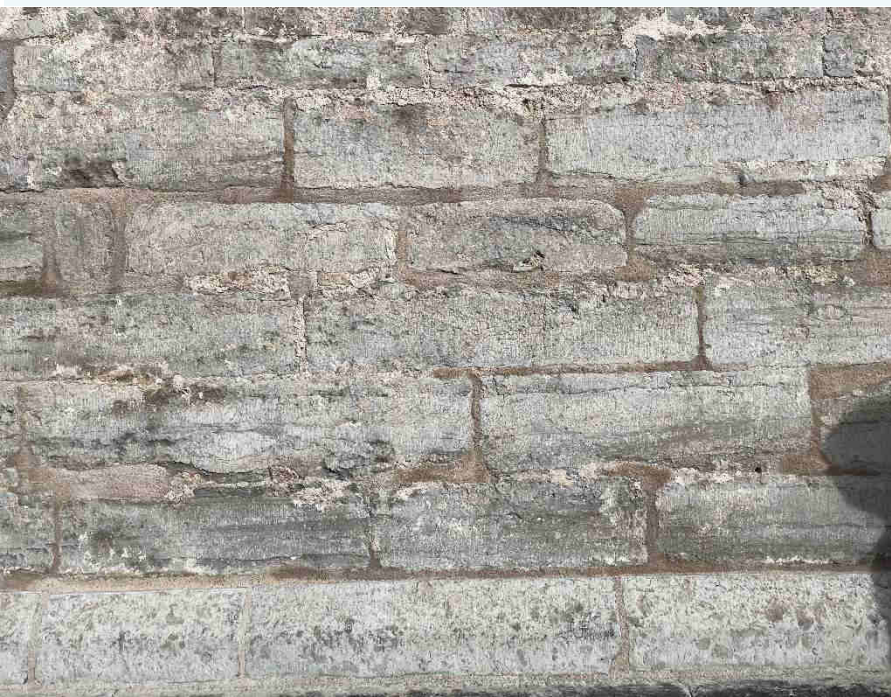
## VISBY DOMKYRKA

Bearbetning av fogen i samtliga etapper är väl utförd. Den skrapade ytan sluter tätt mot stenen. Fogbruket på etapp 1–3 har utseende som ett typiskt KC-bruk och avviker mycket från bevarade originalbruk av gotländsk kalk. På många fasadytor håller fogen fukt och på fogens yta har utfällningar i form av en mörkare hinna av kalcit bildats vilket kan ske om kalk hålls fuktigt en längre tid. Fenomenet förekommer på samtliga fasadytor men är koncentrerat till extra fuktutsatta partier på tornen och nertill på fasaderna. För varje år syns detta tydligare och tydligare vilket tyder på att fukt hålls i fogen

Fogbruket från etapp 4 med tegelmjöl i gotländskt kalkbruk överensstämmer mycket väl med det gamla bruket och är utläsbart endast om man tittar noga. Tegelmjöl i Ölandskalk ger ett gulare bruk som avviker i kulör mot originalet. Samtliga fogar har hållit.

Utgå från bevarade originalbruk om ett autentiskt utseende eftersträvas. Porösa  $K_1$ -bruk håller fukt och åldras liknande KC-bruk, det är svårt att se skillnad på dem efter tid.

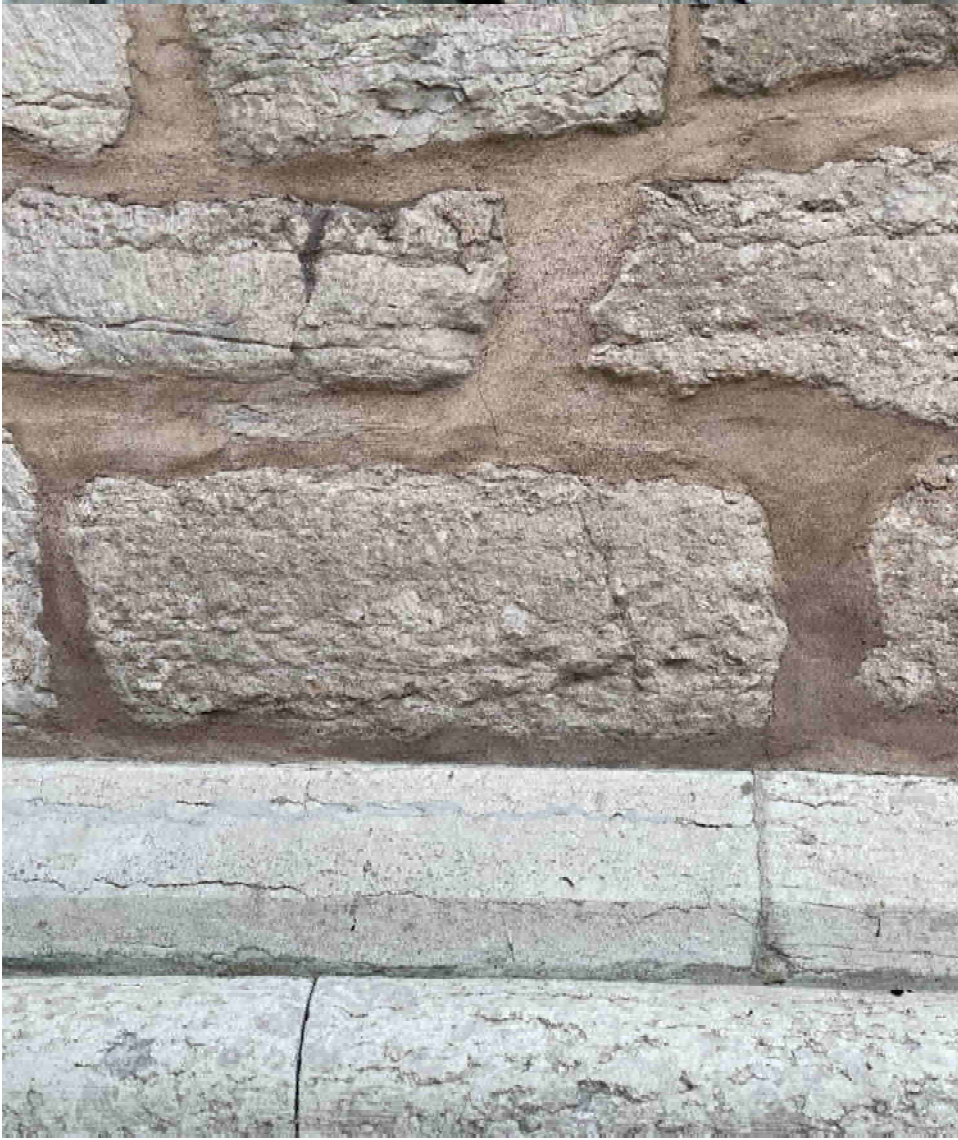
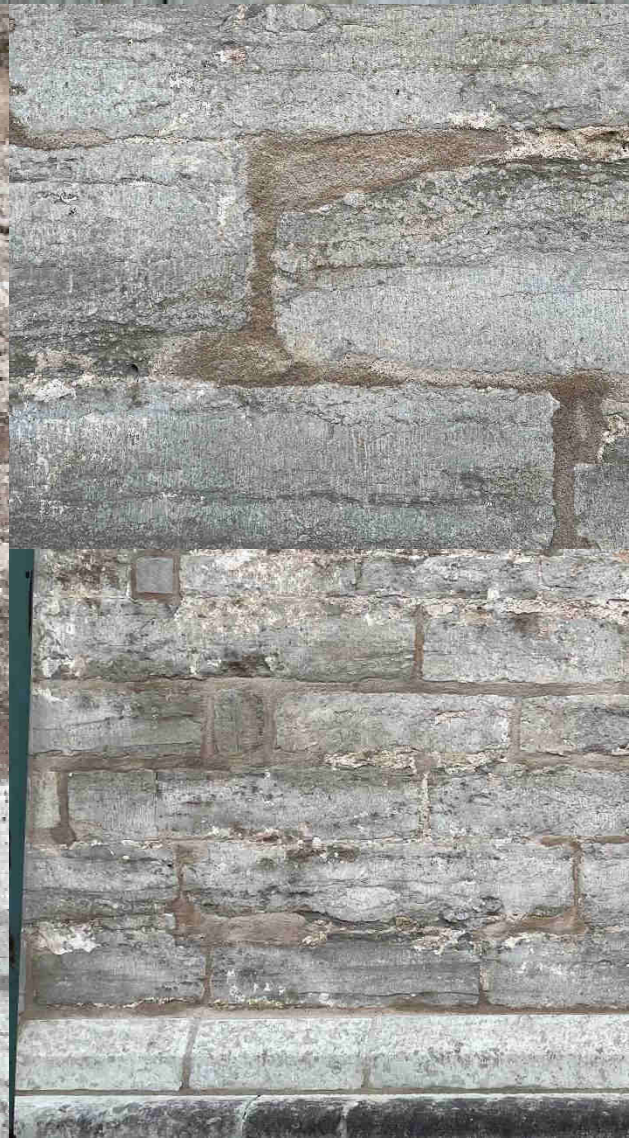
Visby Domkyrka med Webers hydrauliska kalkbruksfog enligt Renovums program 2013–2014.

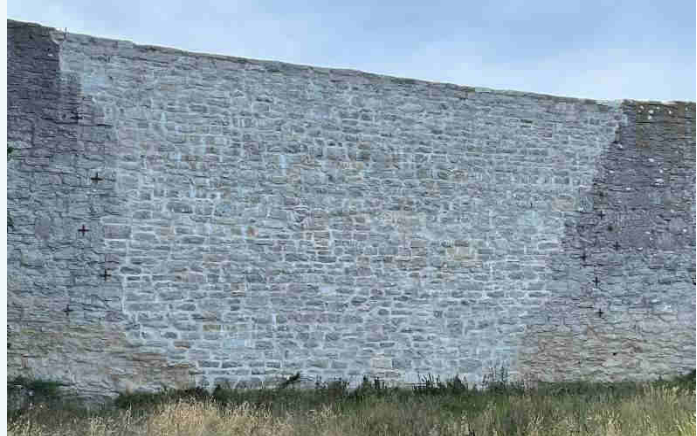
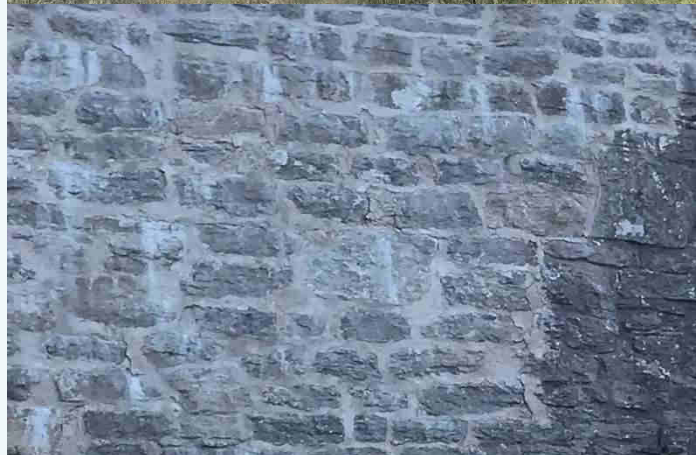
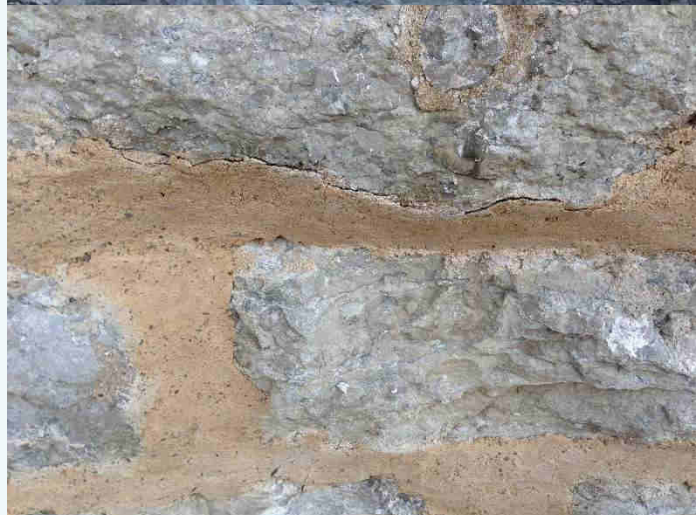
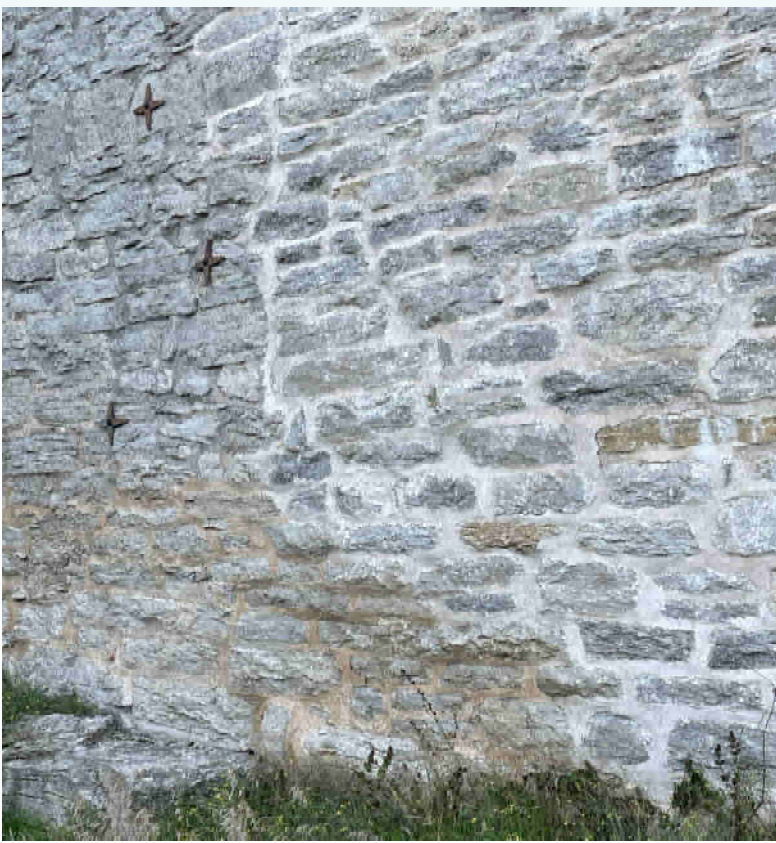
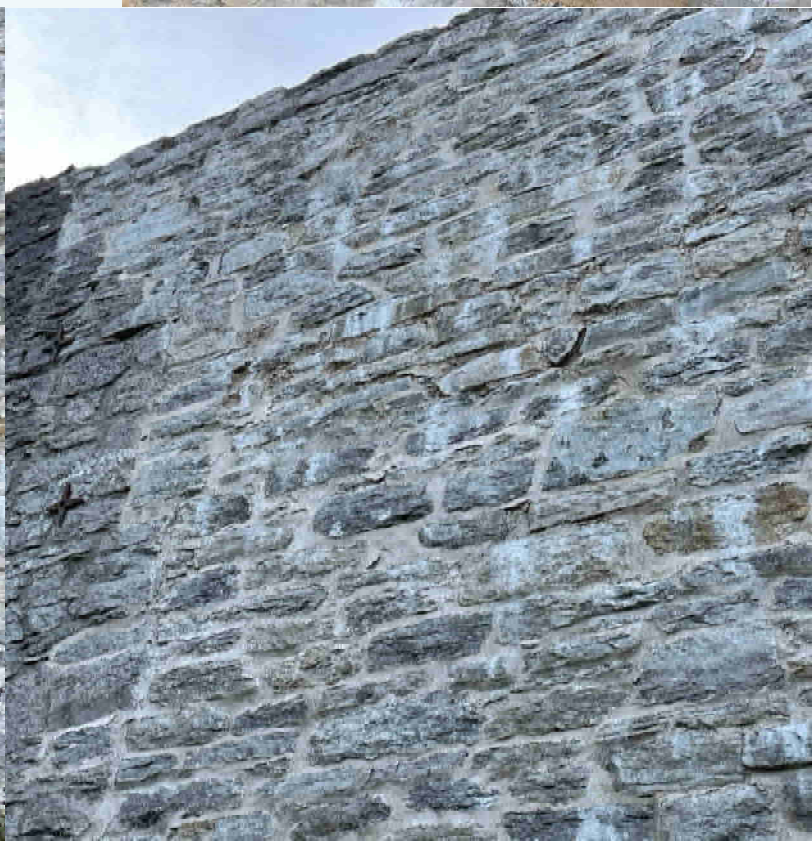
## VISBY RINGMUR

Fogen är på många ytor bearbetad för tidigt och har därmed fått en bindemedelsfilm i ytan samt krympsprickor mellan sten och fog. Detta diskuterades under projektets gång utan resultat. Det har lett till att de yttre millimetrarna på flera ställen frusit bort i tunna skal (se nedre bild till höger) alternativt att fogen frusit loss från stenen och spruckit ifrån (se bild till höger). Där ytan skrotats av är bruket under stabilt och den yta som framträder påminner om ålderdomligt fogbruk på närliggande torn. Okarboniserad kalk i kärnan ger kalkutfällningar på muren.

Fogbruk måste ges förutsättningar att torka och sätta sig innan ytan dras till. Bearbetningen måste ge helt täta fogar utan krympsprickor mot sten samt en helt öppen struktur i fogens yta. Till fogbruk krävs grov sand för att minska risk för krympsprickor. Inga ytor får lämnas med bindemedelsfilm ens i underliggande skikt. Det sociala samspelet är viktigt på en arbetsplats och när arbetsledningen fungerar dåligt ger det utfall i alla led

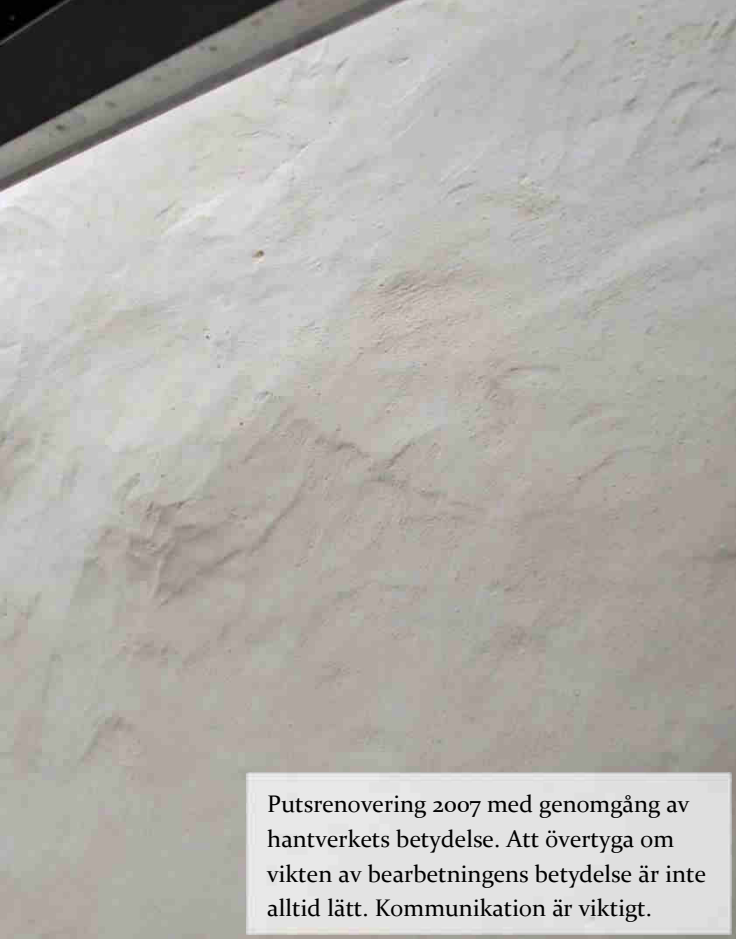
Putsrenovering 2007 med genomgång av hantverkets betydelse. Att övertyga om vikten av bearbetningens betydelse är inte alltid lätt. Kommunikation är viktigt.

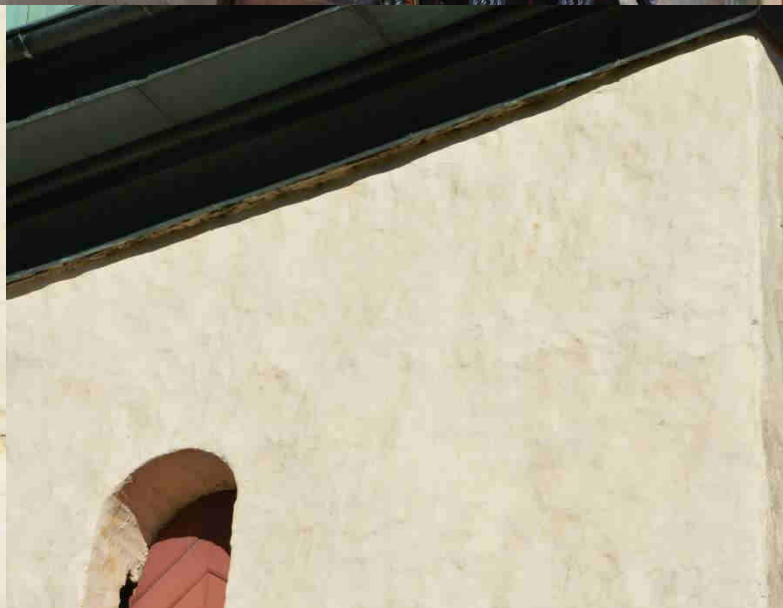
2015 har frostsador och kalkutfällningar noterats på blanka ytor medan öppna ytor klarat sig fint.

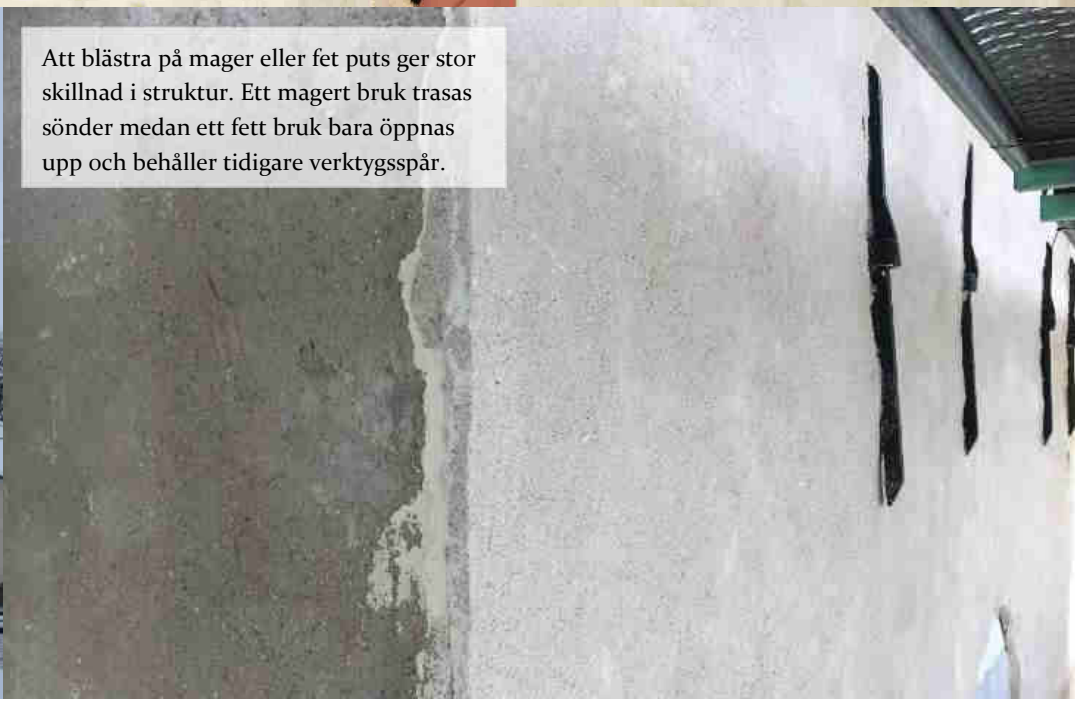
Att blästra på mager eller fet puts ger stor skillnad i struktur. Ett magert bruk trasas sönder medan ett fett bruk bara öppnas upp och behåller tidigare verktygsspår.
