# Klockstaplar i Skara stift

Rapport från en pilotstudie 2012–2014

Utgåva 1.0, 2014-09-16.

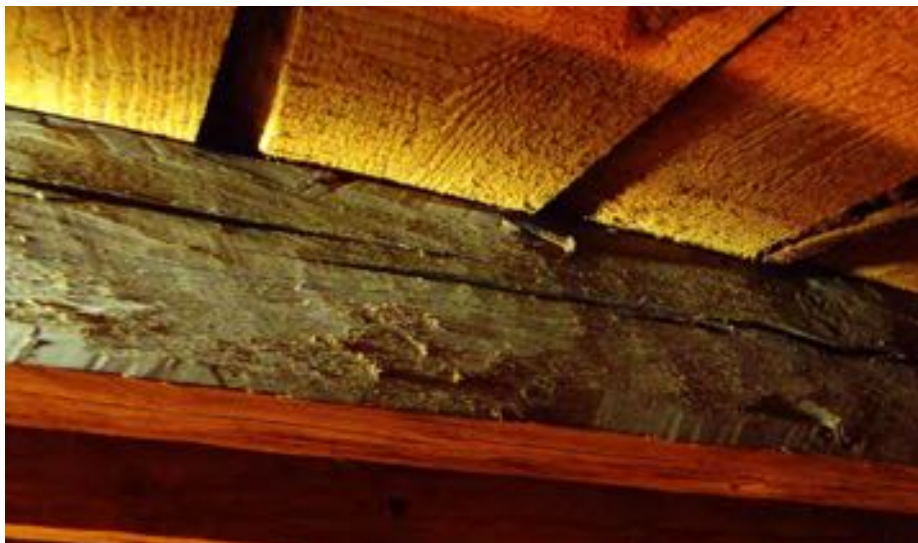
Bilden nedanför visar en bjälke i Gökhems kyrka med spår av "efterbredbilning". Behuggning tvärs fibrerna öppnar upp dessa och träet blir inte lika "tätt" och motståndskraftigt som en sprätthuggen yta. Det är ofta hårdare eroderat på de "efterbredbilade" ytorna.

Bjälke med spår av efterbredbilning, Gökhems kyrka.

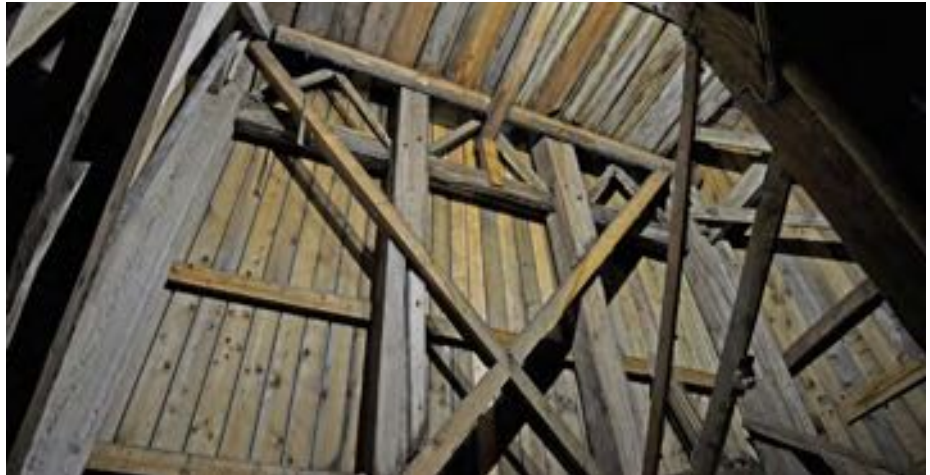
Del av tornets monumentala konstruktion.

Ursprungligen låg golvplanet högre upp men sänktes troligen då klockorna blev större. Nu döljs den imponerande kryssträvningen av det sänkta golvplanet.

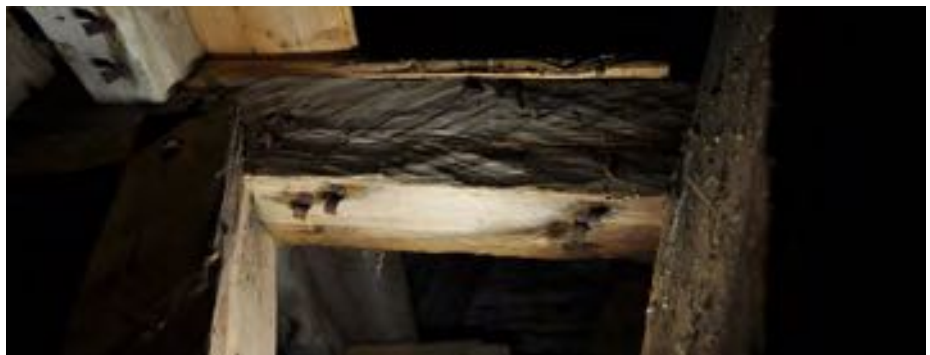
Slinthuggen/sprätthuggen yta och skarpa hörn på klockbjälken.

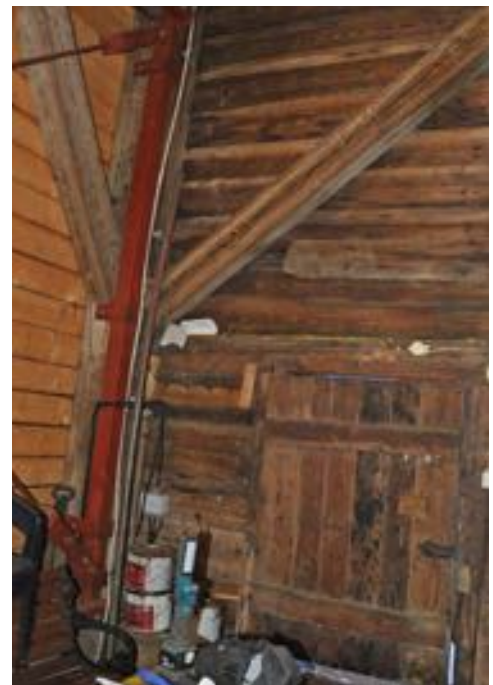
Förstärkning med järnbalkar och stag.

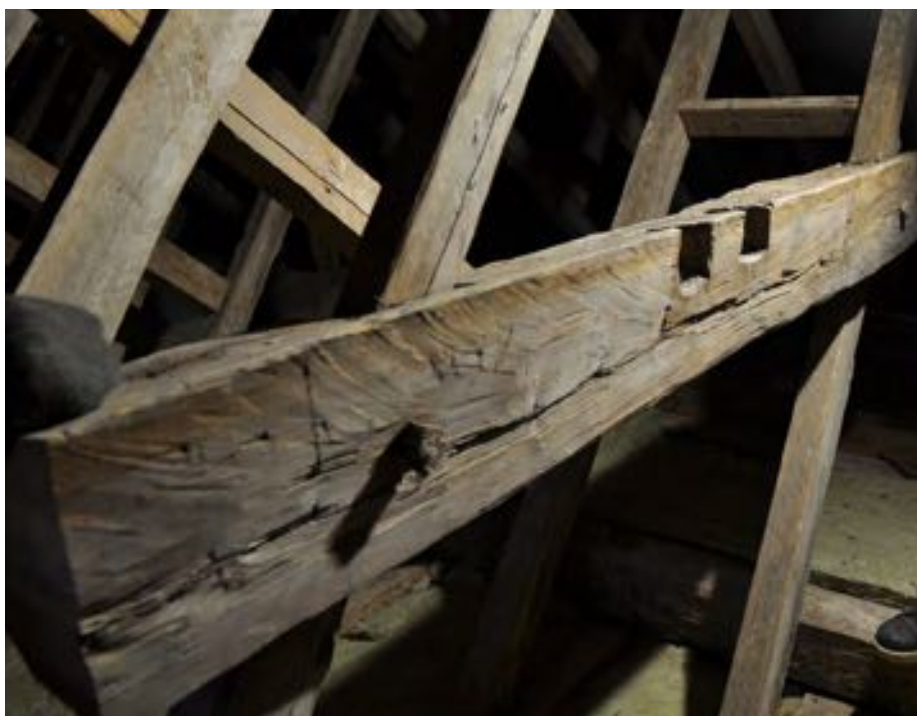
Trolig klockupphängningsanordning i takstol i Ekeskogs kyrka.

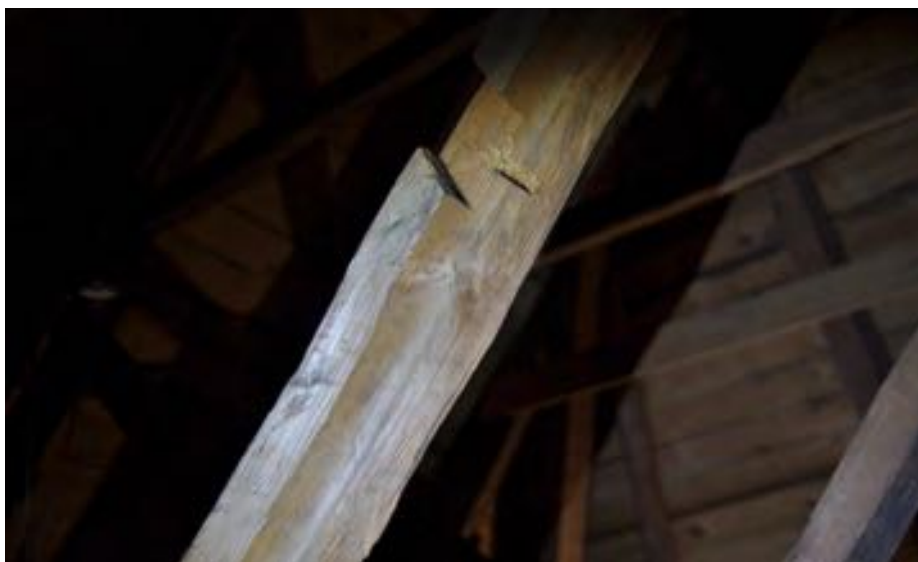
Återanvänd stötta i långhuset i Mofalla kyrka.

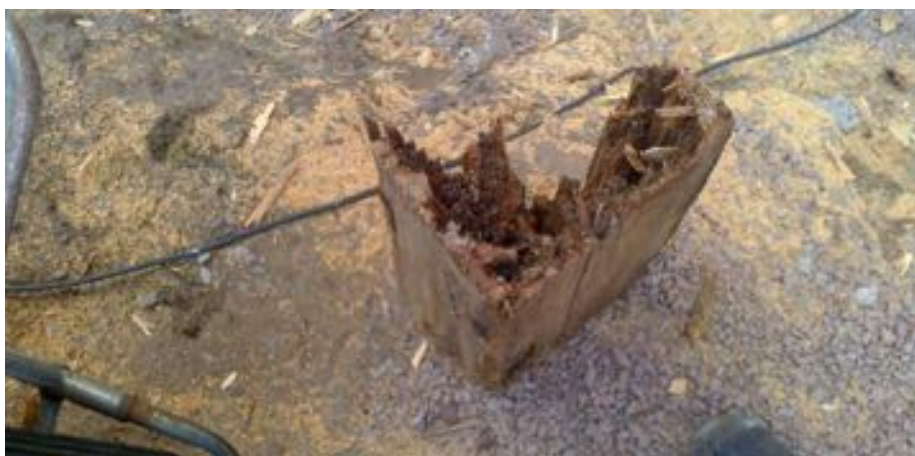
Vissa bitar hade bara ett skal ytterst kvar. Detta var en överraskning då vi skulle reparera vissa av stommens ben och rötan visade sig nå längre upp än vad vi räknat med. Därför fick vi skraddarsy varje bens lagning till skadorna. Hade lyftanordningen varit längre upp på tornet hade man kunnat utföra lite mer timmermansmässiga skarvar och inte anpassade pusselbitar som det nu blev.

Mycket rötskadad bjälke.

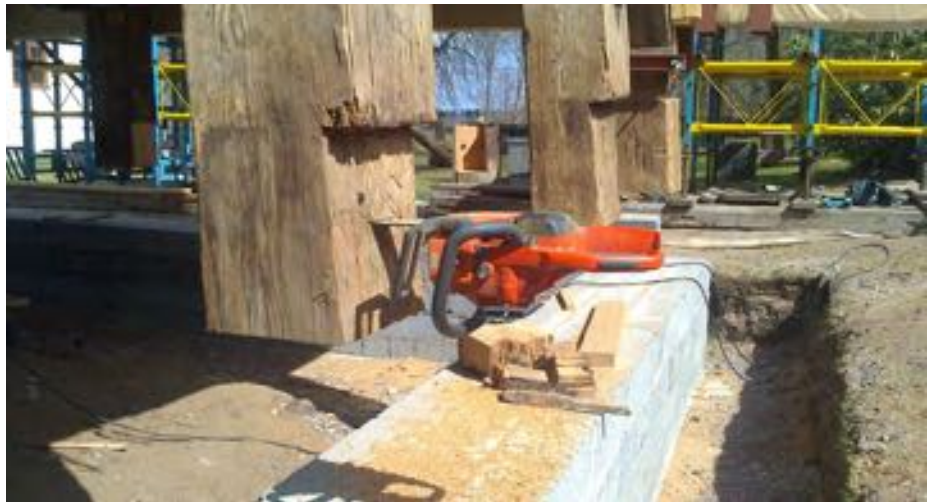
Vissa av benen hade små lokala, inre rötskador som krävde pusselbitslagningar.

Här figursågas några av benen för att repareras.

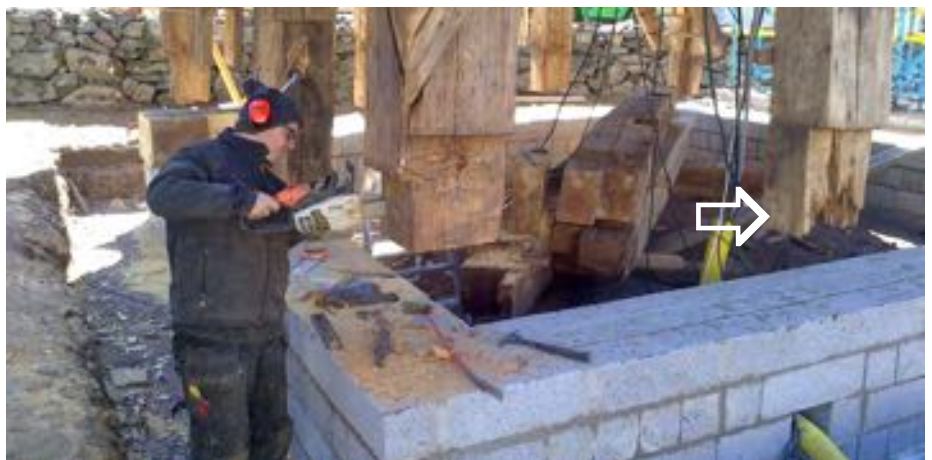
Till höger ses en av de lokala rötskador som ska lagas.
