# ASKIMS KYRKORENOVERING 2022 - interiör

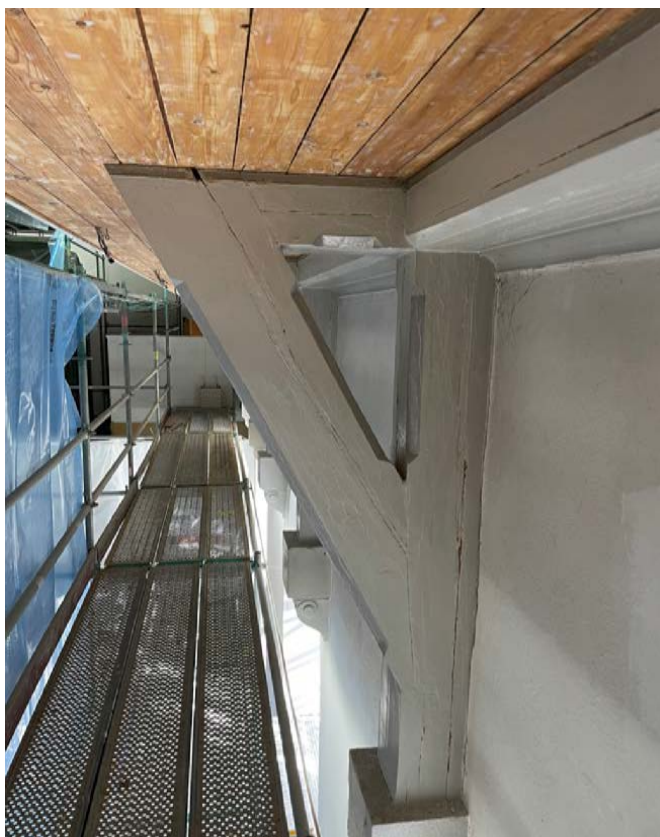
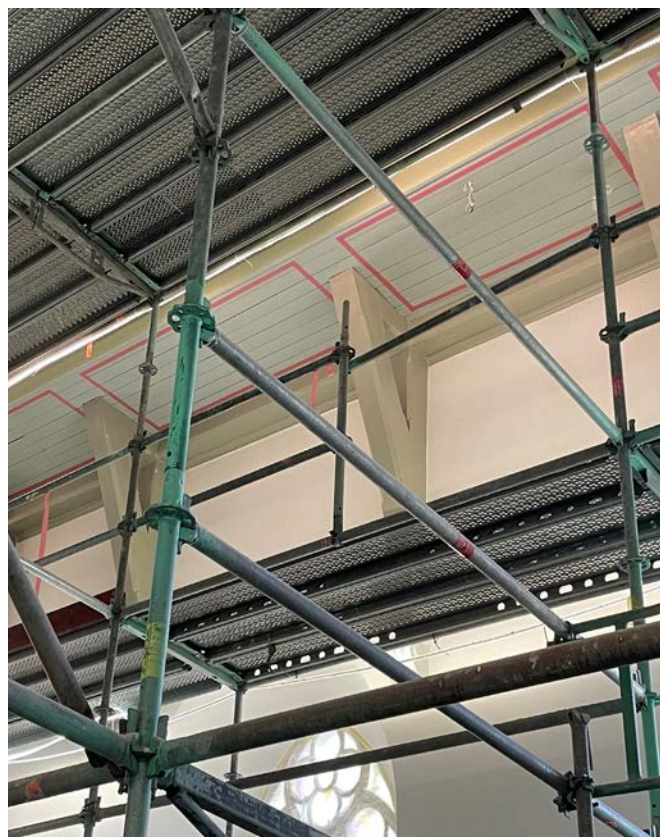
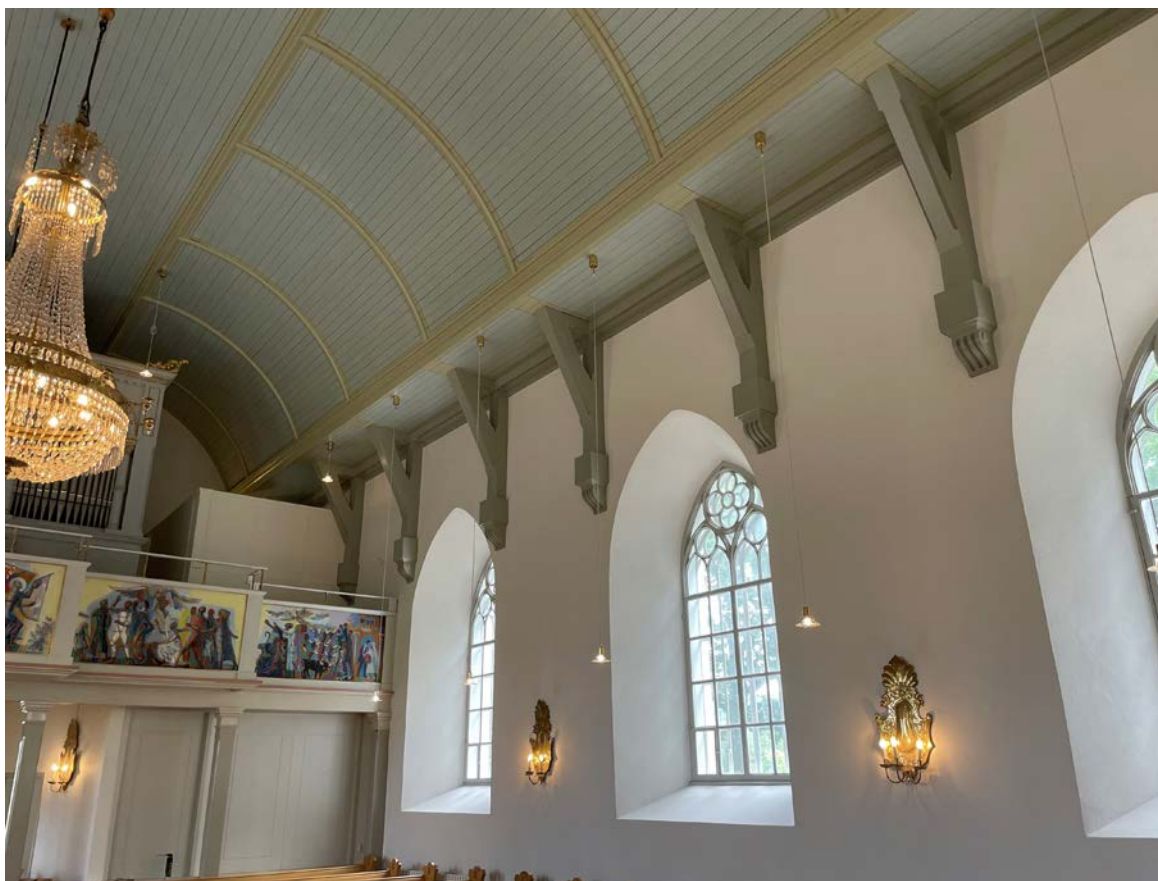
## Kyrksalen - Konsolerna med angränsande tak

- Under processens gång upptäcktes att även taket mellan konsolerna en gång haft en fältindelning och ett beslut fattades att även inkludera denna yta.

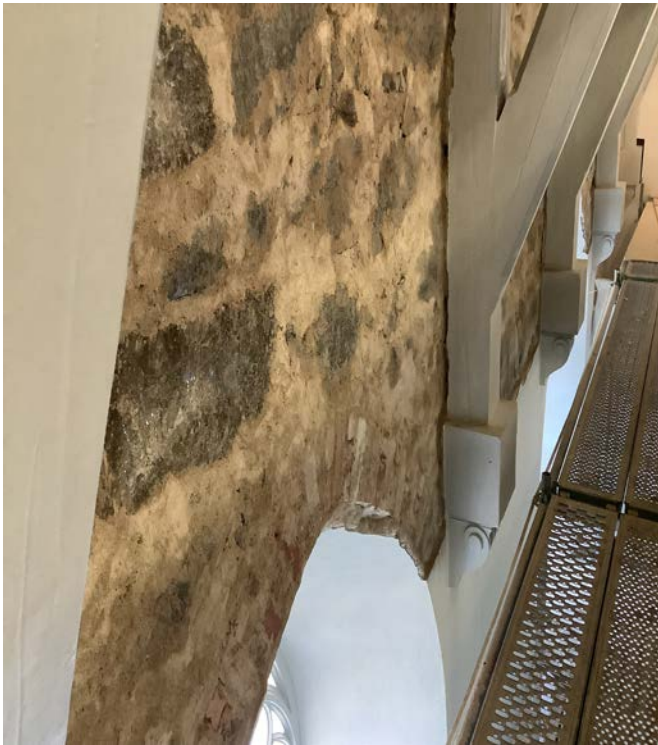
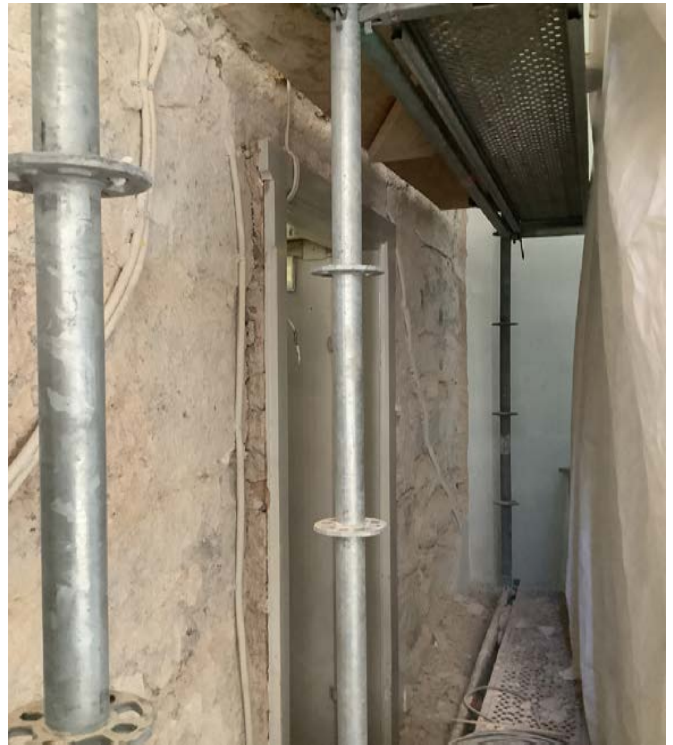
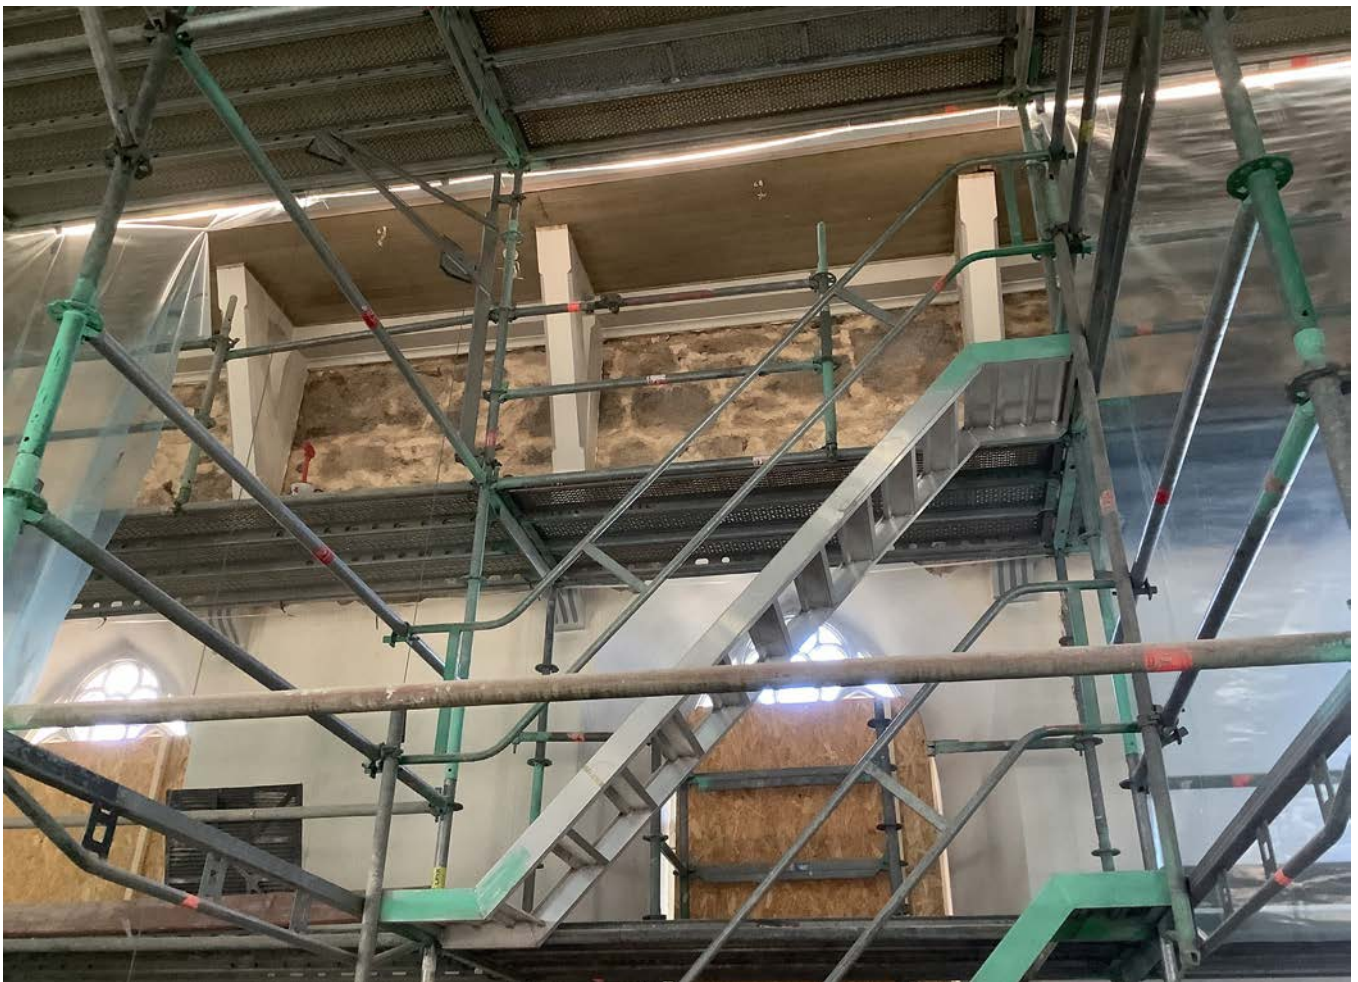
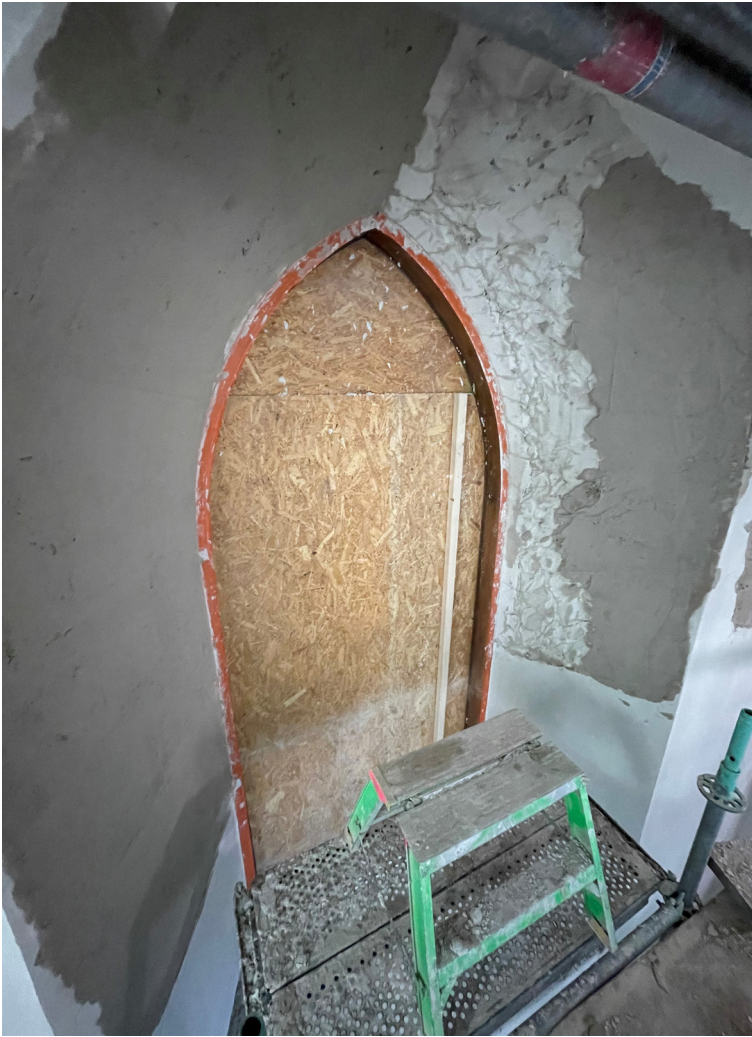
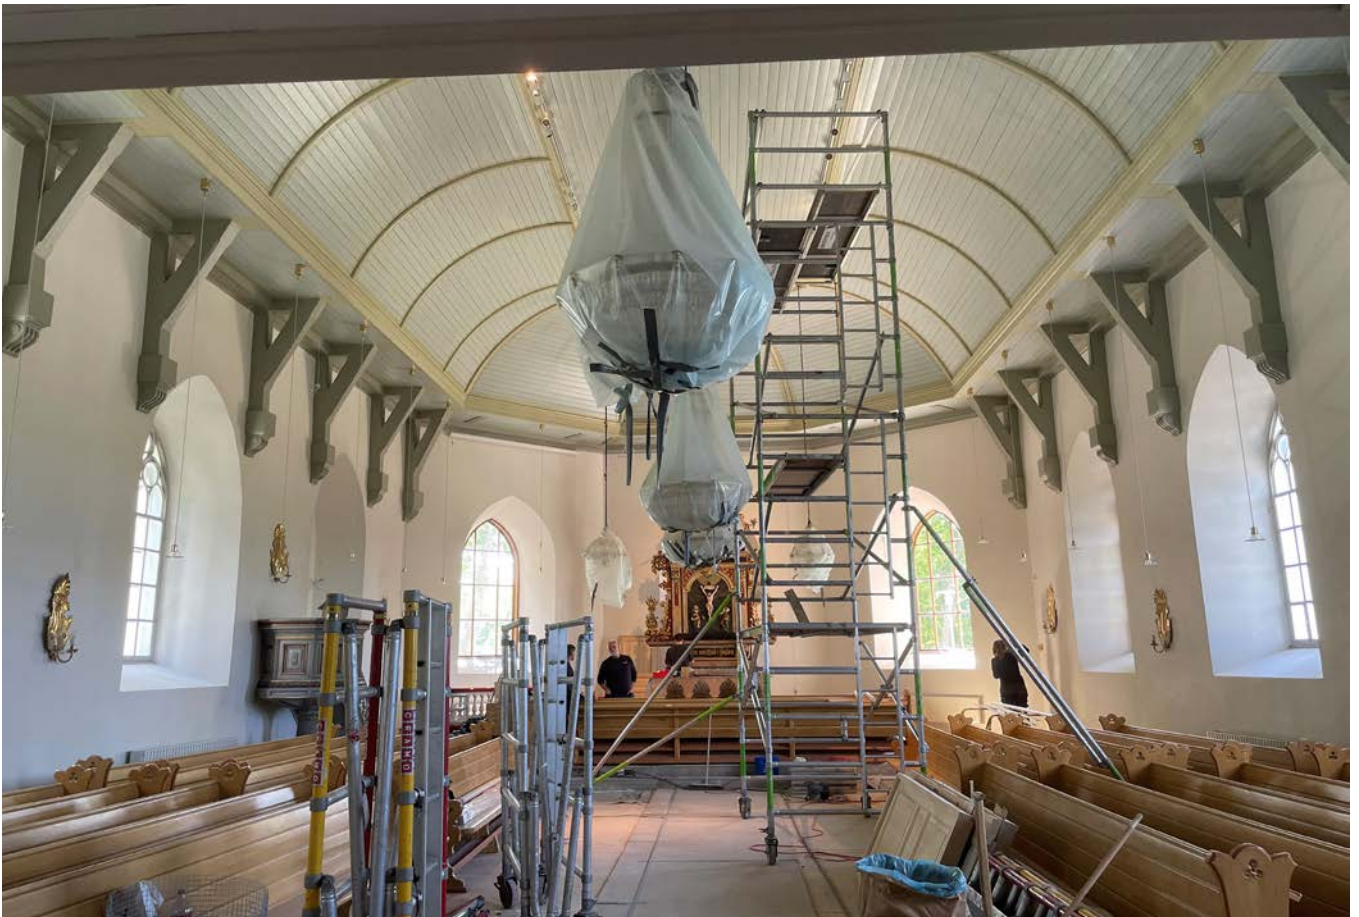
## Kyrksalen - Långhuset

- Putslagning av väggar, totalt 125 m<sup>2</sup>, upp till 12 cm tjock.
- Målning av väggarna
- Bänkarna ställs samman, jämt och något tätare än tidigare.

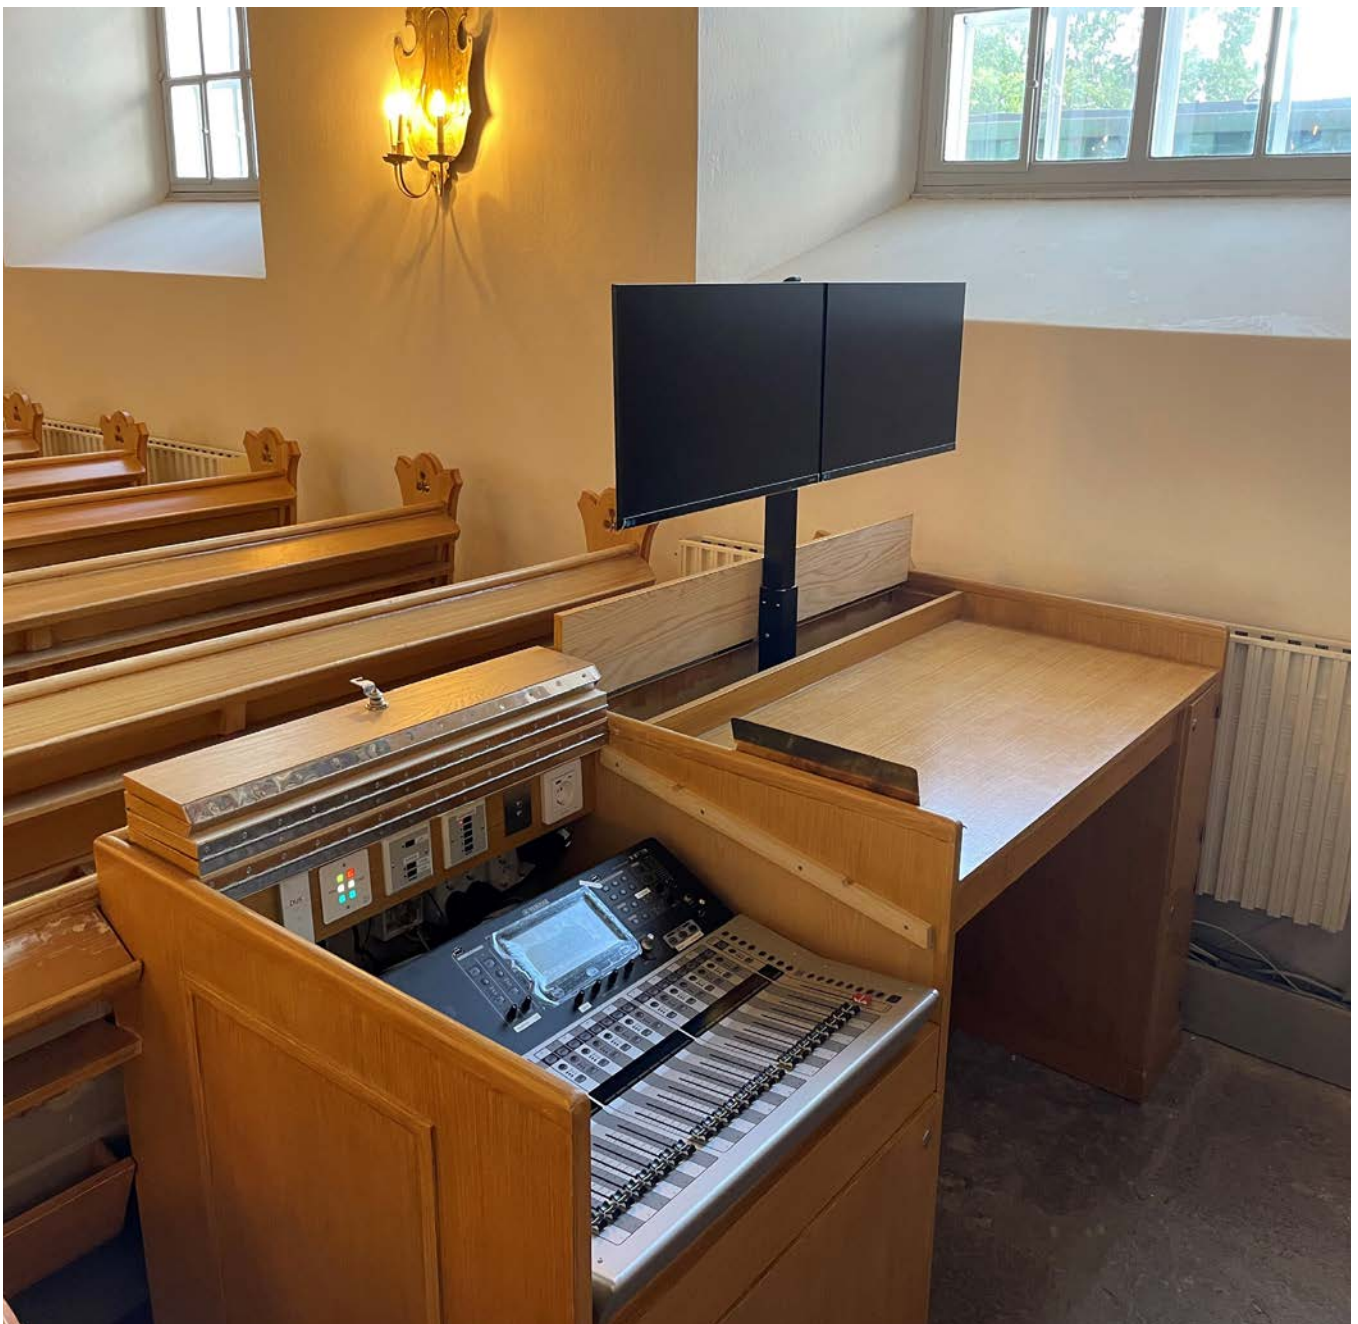
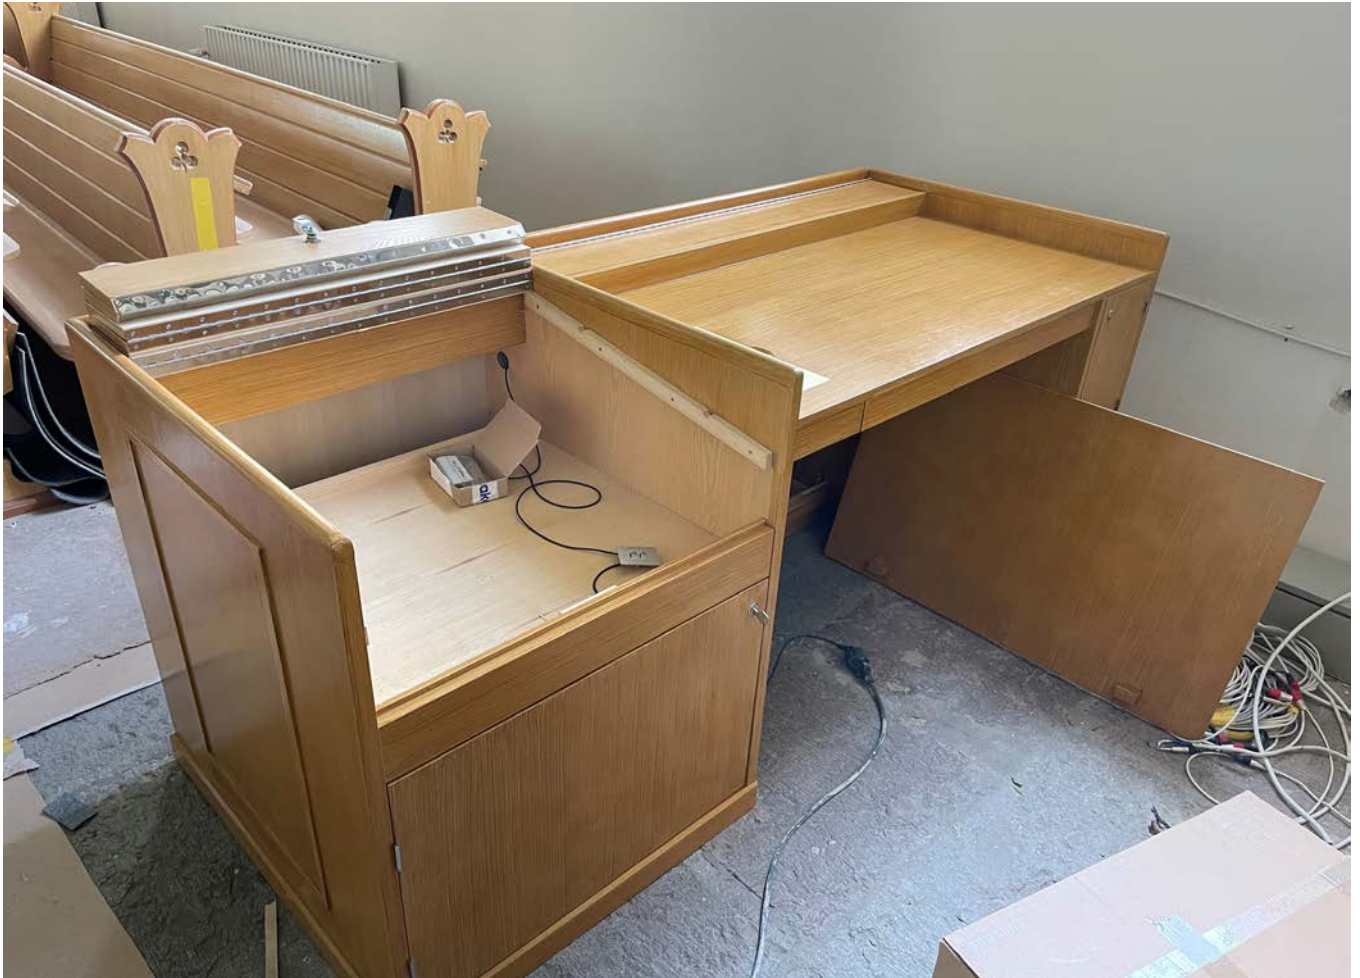
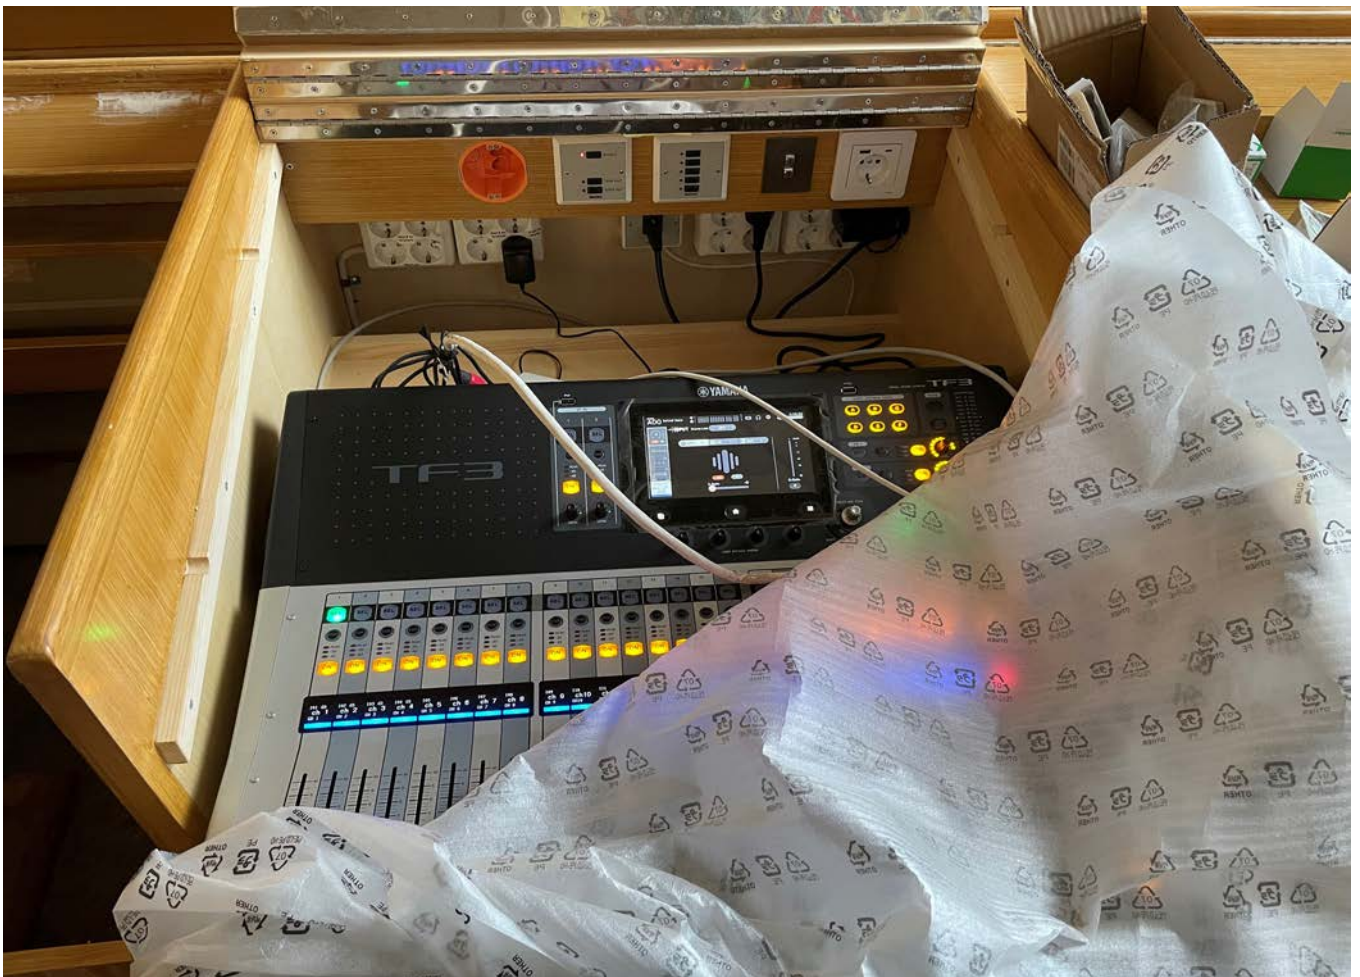
## Kyrksalen - Teknik

- Bakre bänken på högersidan (väster) byggdes om och vaktmästarplatsen utvecklades till att flyttas längre in i bänken och samtidigt innefatta även bildsändningsutrustningen. Känslig utrustning byggs in i låsbart utrymme.
- Samtidigt med renoveringen installeras:
  - o Nytt mixerbord för ljudanläggningen.
  - o Nya mikrofoner.
  - o En ny projektor med tillhörande projektorduk i koret, som ersätter den gamla TV-skärmen.
  - o Nya knappar för klockstyrning.
  - o Ny styrning av klockorna och huvudbrytare för ljudanläggningen.
  - o Ljusbrytaren byggs in.
- Ventilationssystemet för samlingsutrymmena baktill, återigen driftsatt.

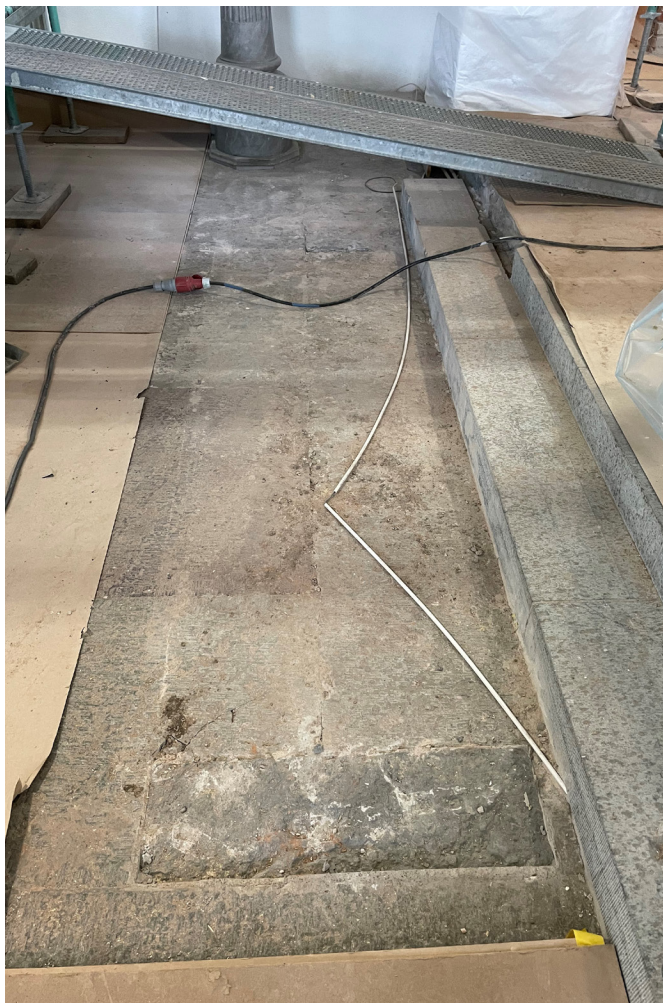
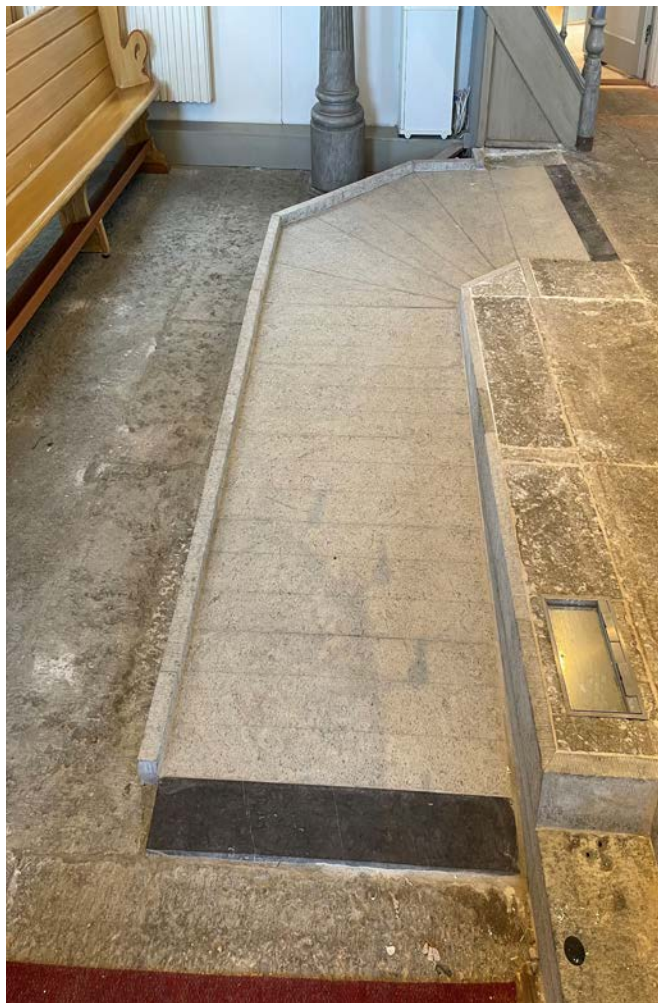
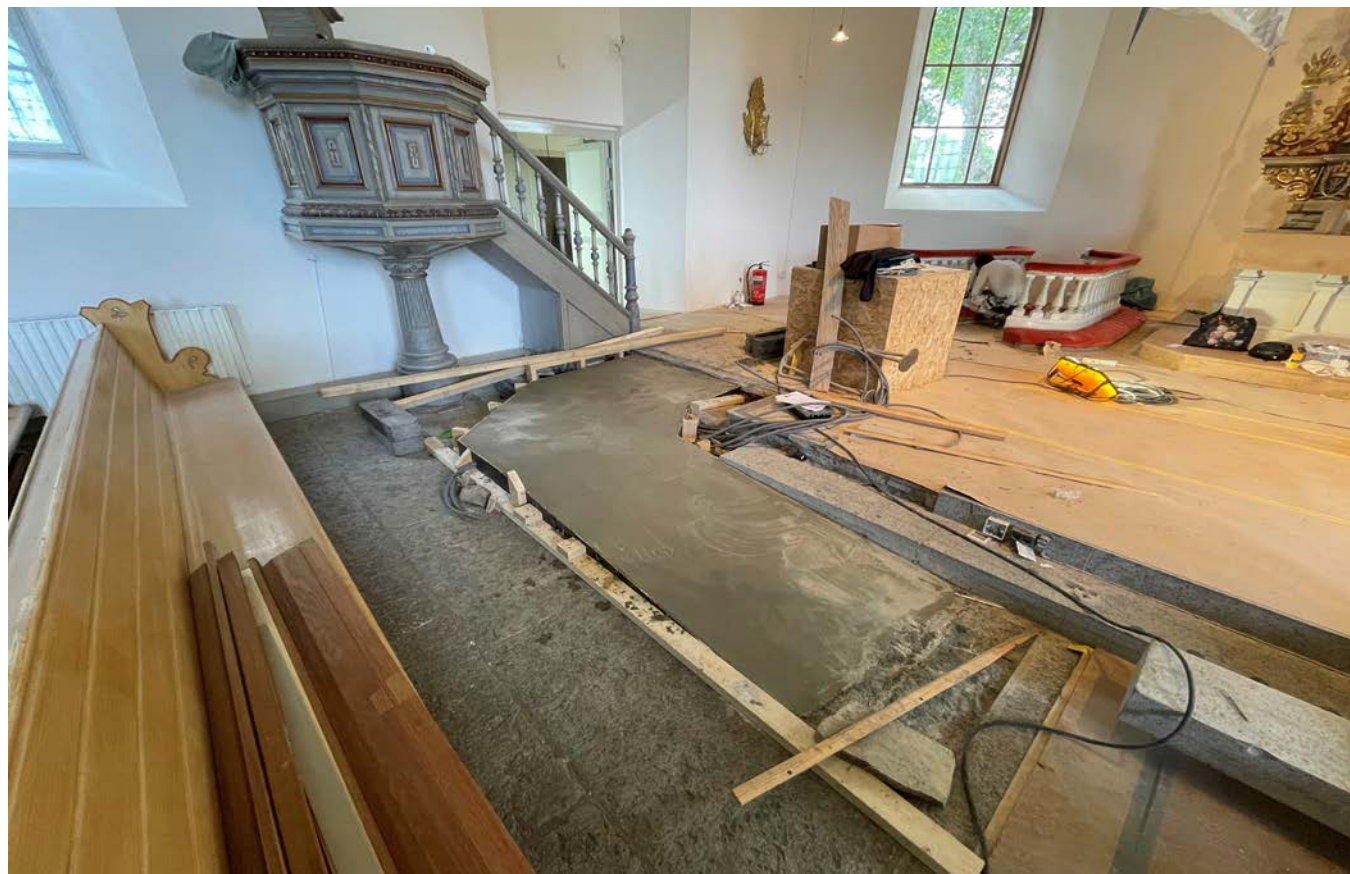
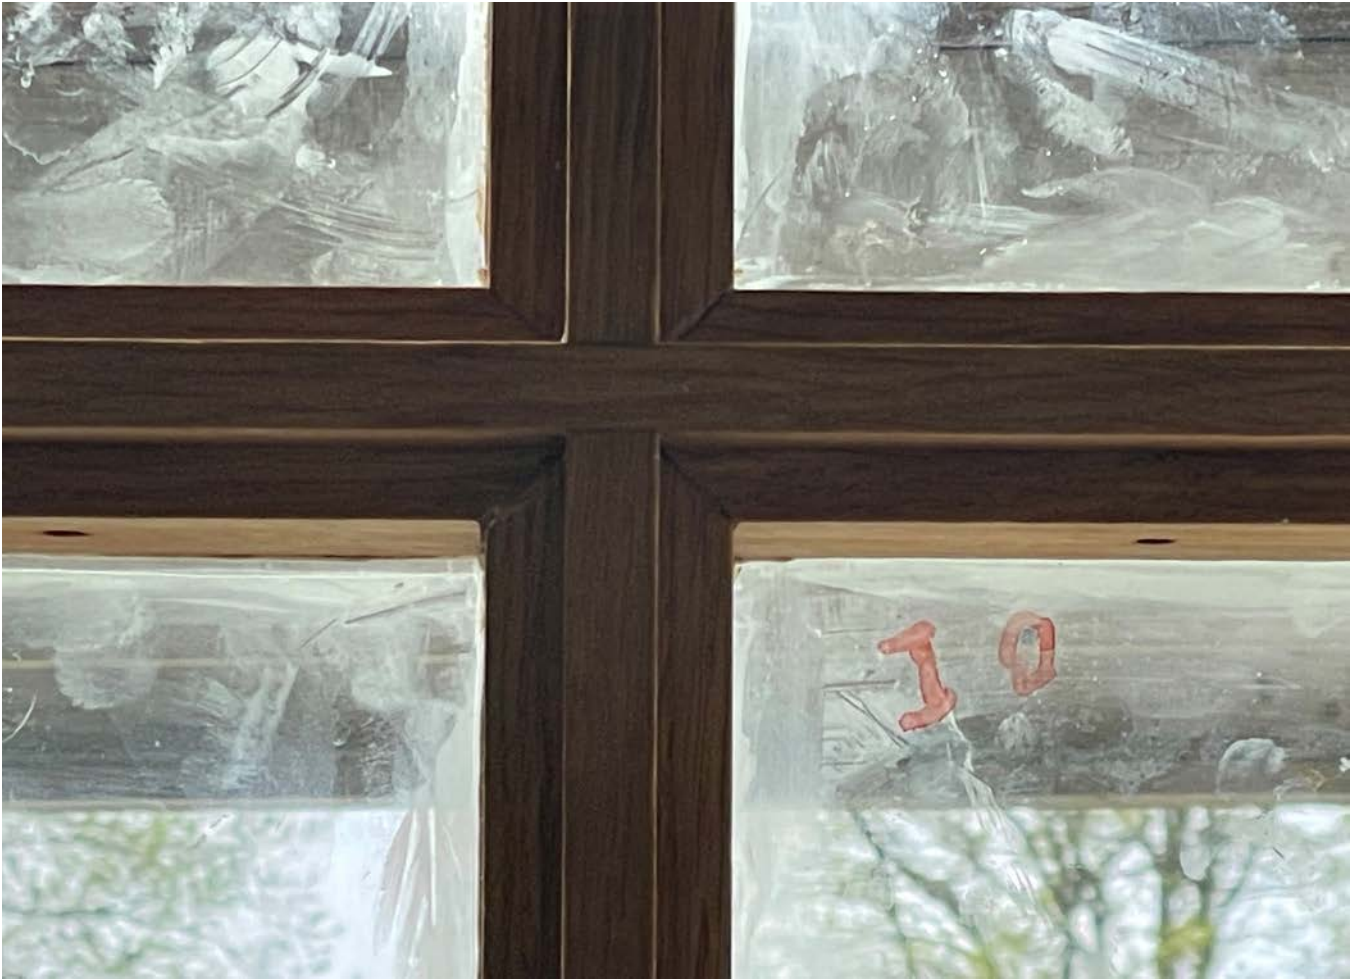
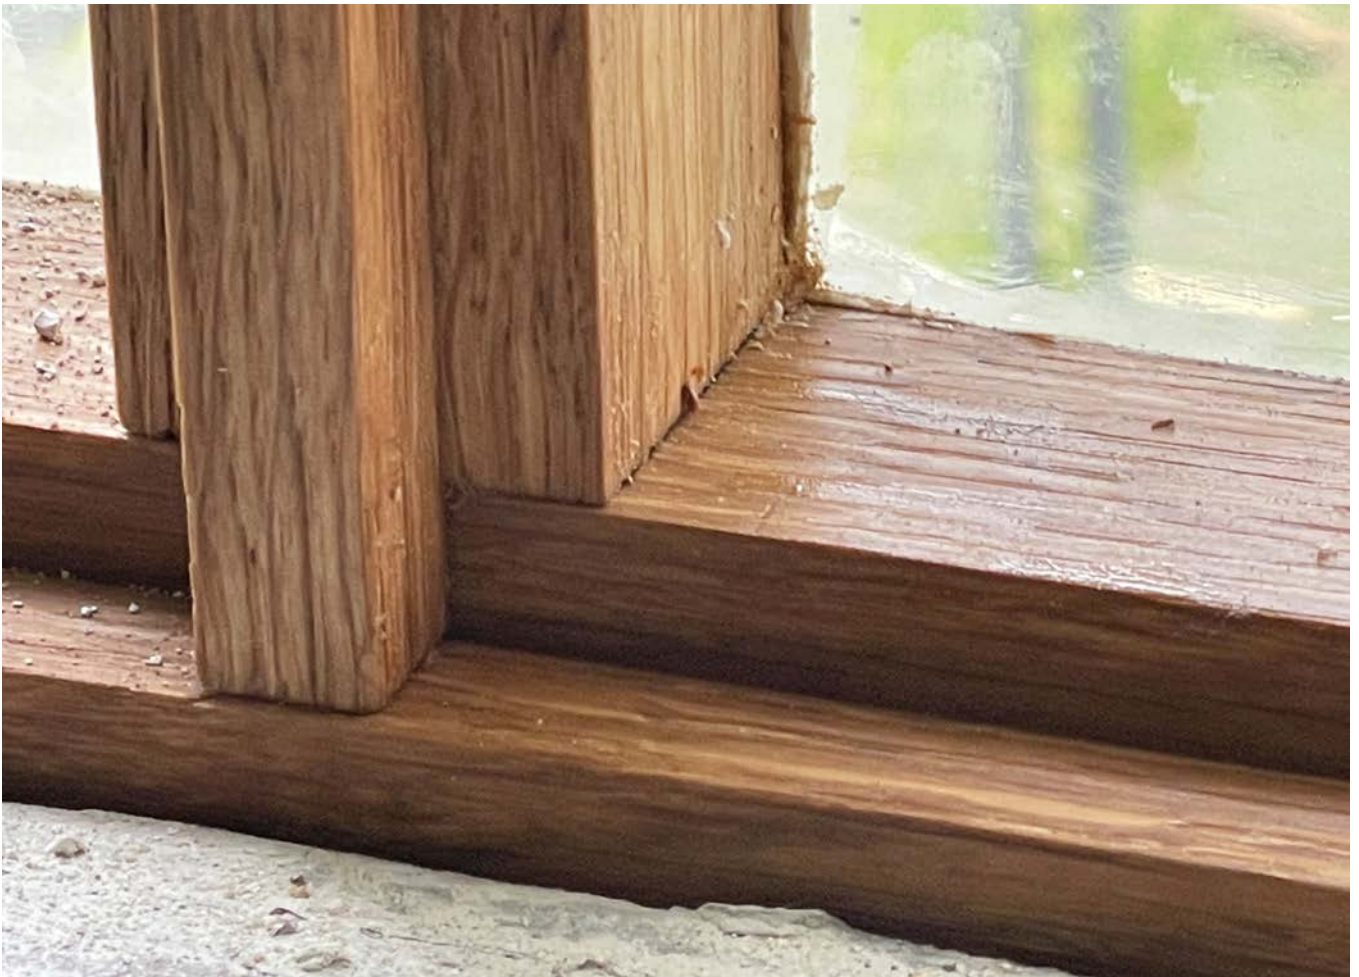
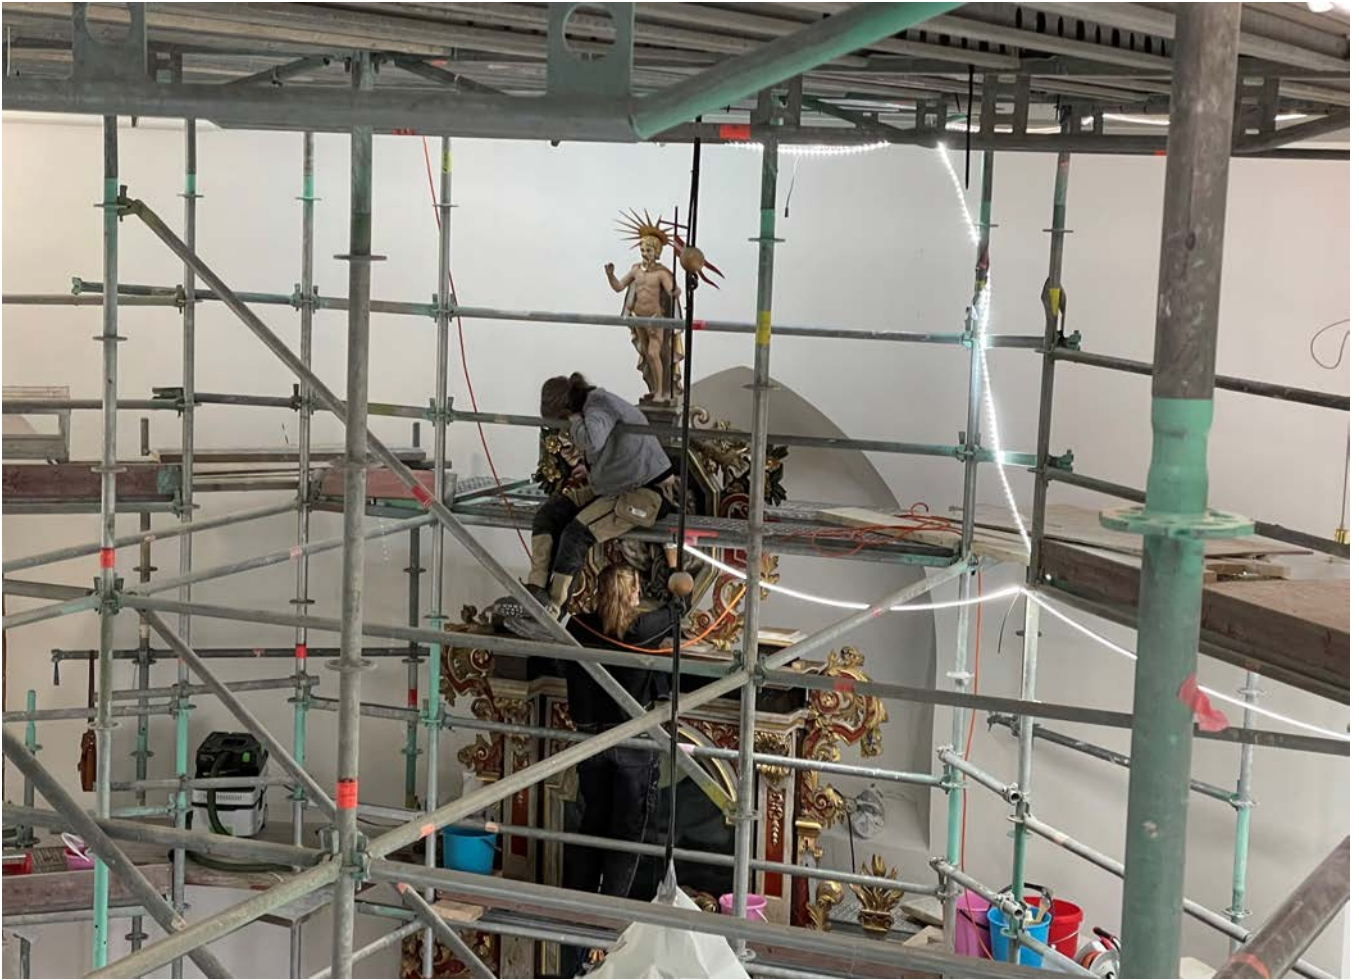
## Kyrksalen - Koret

- En ny ramp konstruerades, upp till koret, för att förbättra tillgängligheten för människor och kisthantering.
- dörren bakom altaret, tidigare utrymningsväg med en icke optimal trappa på utsidan, stängdes och utvecklades till ett förråd för kistbäckar, kransställ och annan begravningsgudstjänstutrustning. Även utrymmet i altaruppsatsfundamentet används till detta nya ändamål.

- Korfönstren:
  - o Fönsterbågarna är till största delen ersatta med ny frisk ek med en ny konstruktion för ventilering.
  - o Blyinfattningarna för de målade fönstren är omgjord.

- Altarringen (Celanders):
  - o Ny indelning (fler delningsmöjligheter).
  - o Målning.
  - o Omklädning med nytt tyg.
- Orgelfasaden
  - o Rengöring/konservering

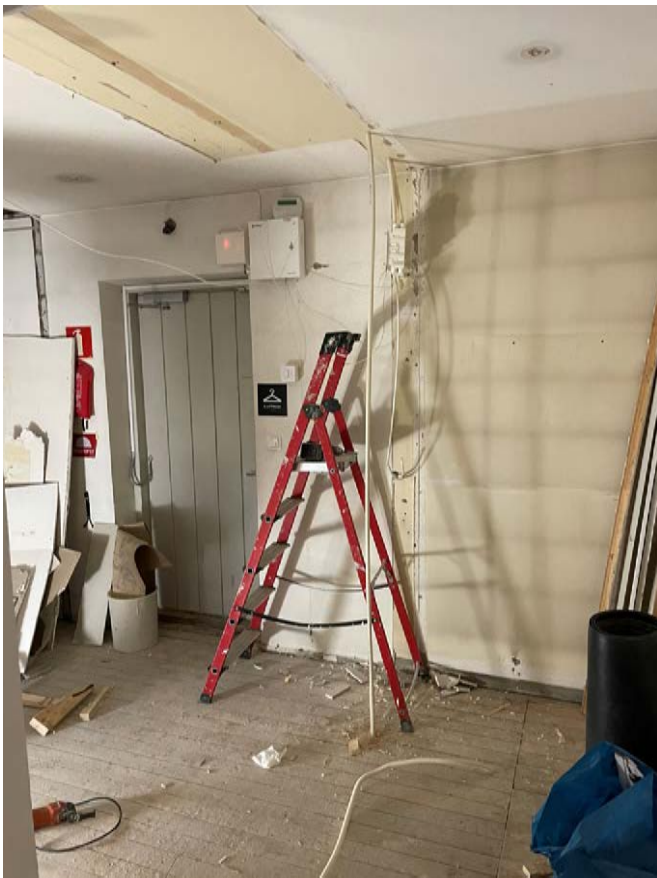
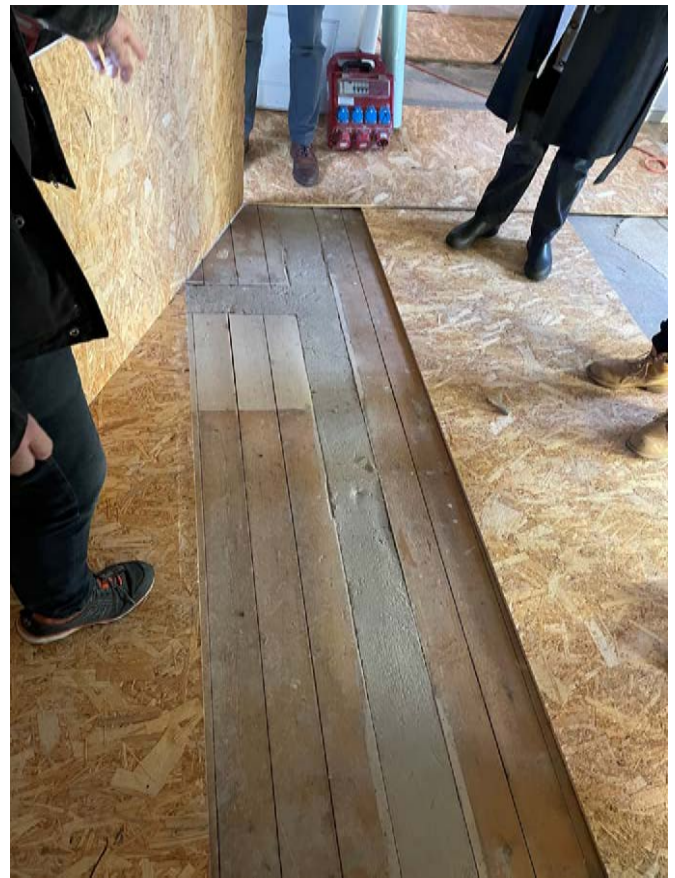
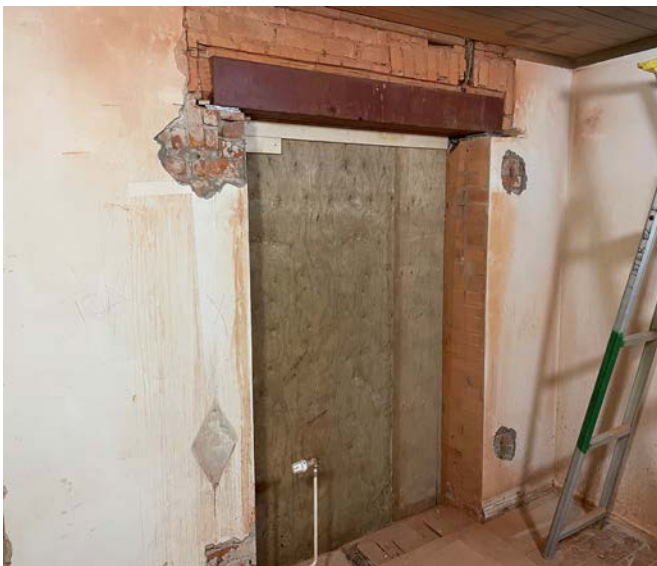
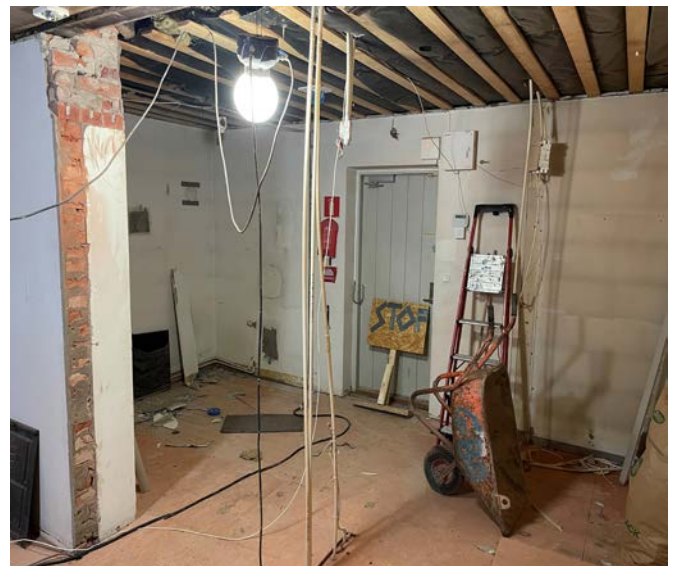
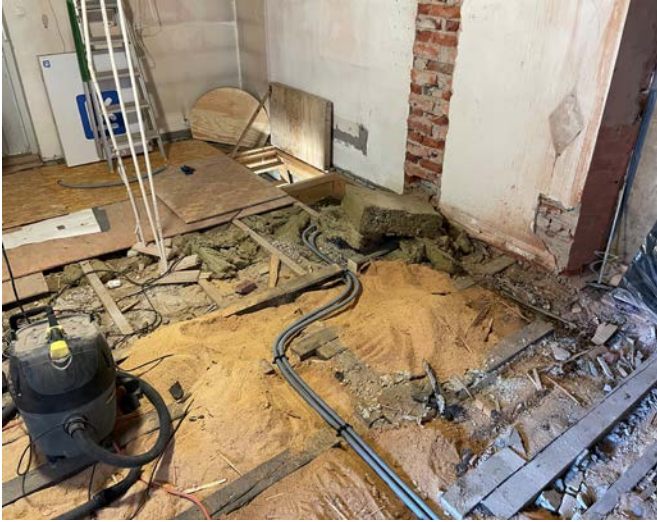
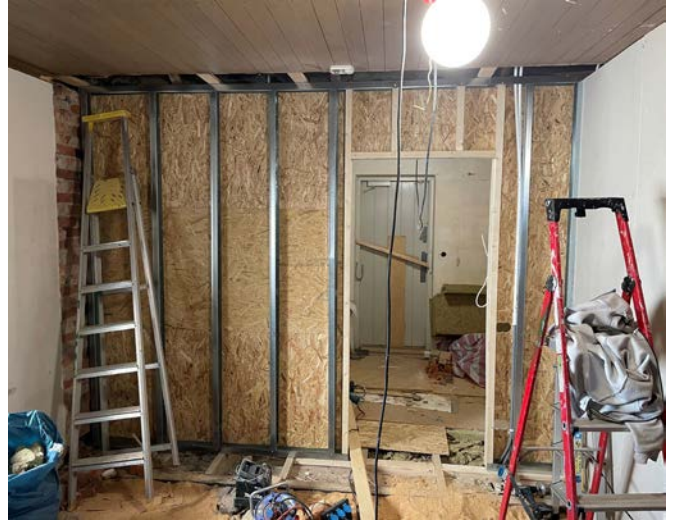
## Sakristian

- En ny rumsindelning skapades:
  - o Sakristia
  - o Förberedelserum
- Ytterdörren flyttades
- Nytt golv i hela rummet
- En tegelvägg av större format revs och en mindre gipsvägg sattes upp i dess ställe mitt i rummet.
- Dörrposten mellan passagen och kyrkorummet breddades och en dubbeldörr med dörröppningsautomatik installerades.

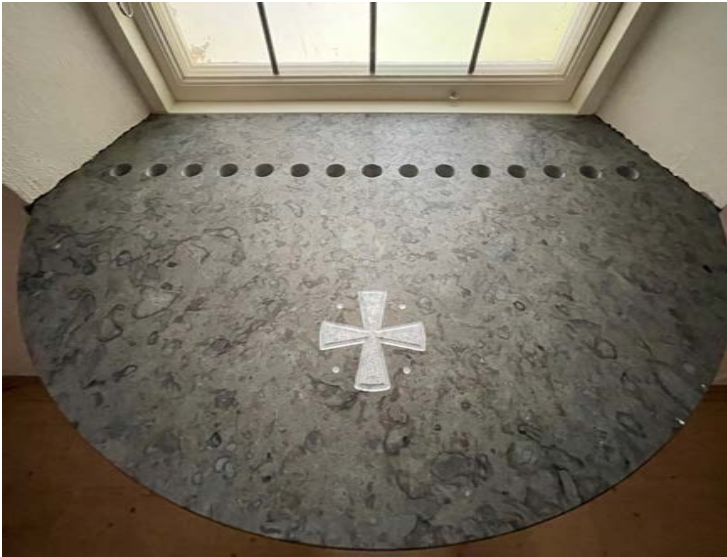
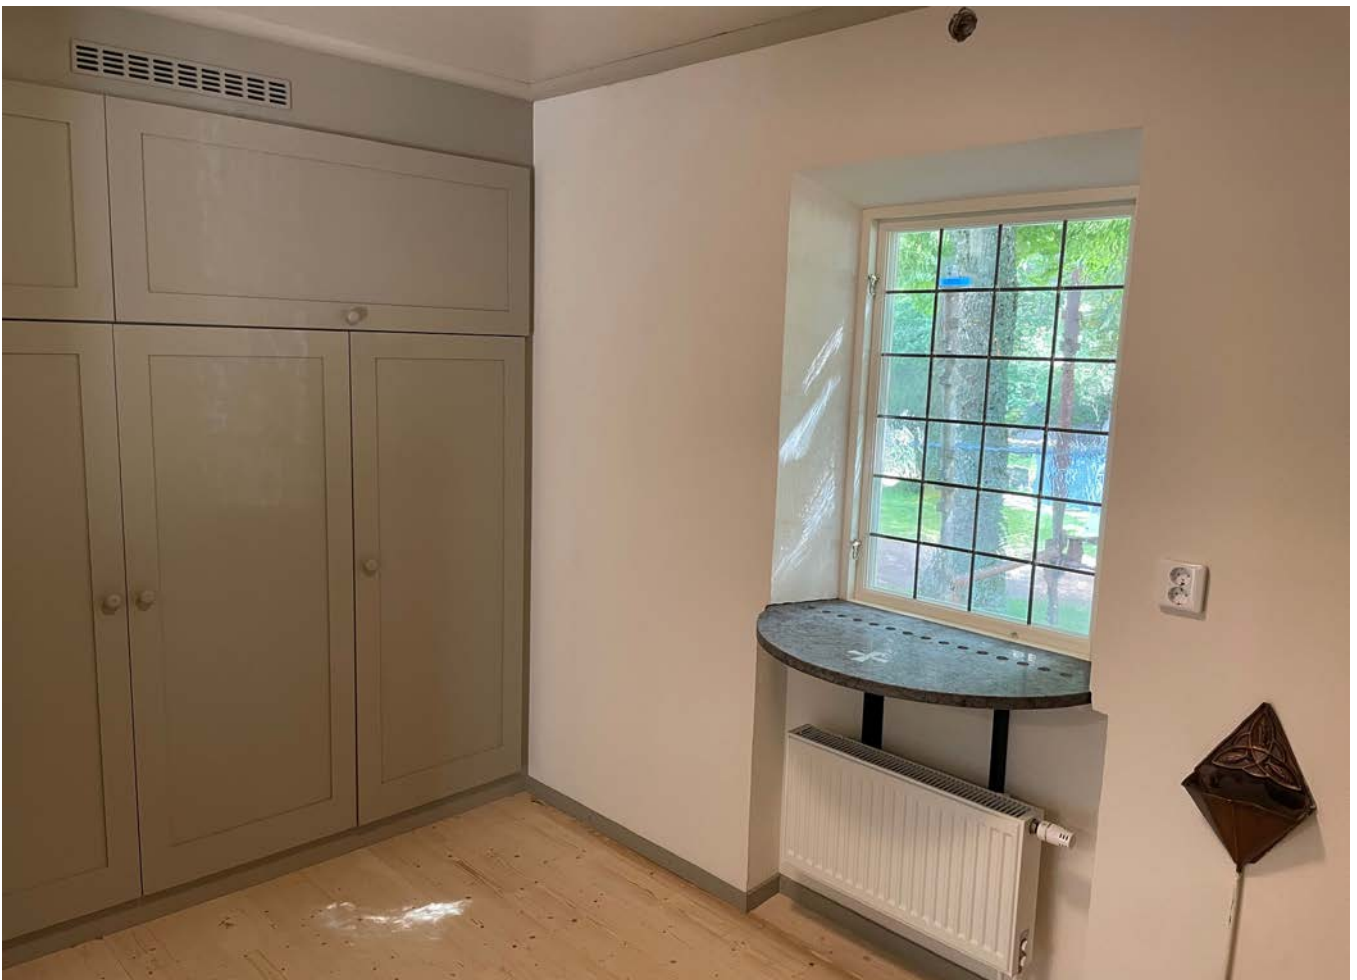
## - Sakristian

- o Ny textilförvaring för kyrkans värdefulla sakrala textilier.
- o Ett rum avsett för gudstjänstförberedelse, bön och samtal.
- o Nytt, målat tak.
- o Lås i passagesystemet.
- o Flytt av nedgångslucka till teknikutrymme.
