# STAVSPÅN I VÄSTERÅS STIFT

Inventering av spåntäckta tak och fasader

Lisa Skanser

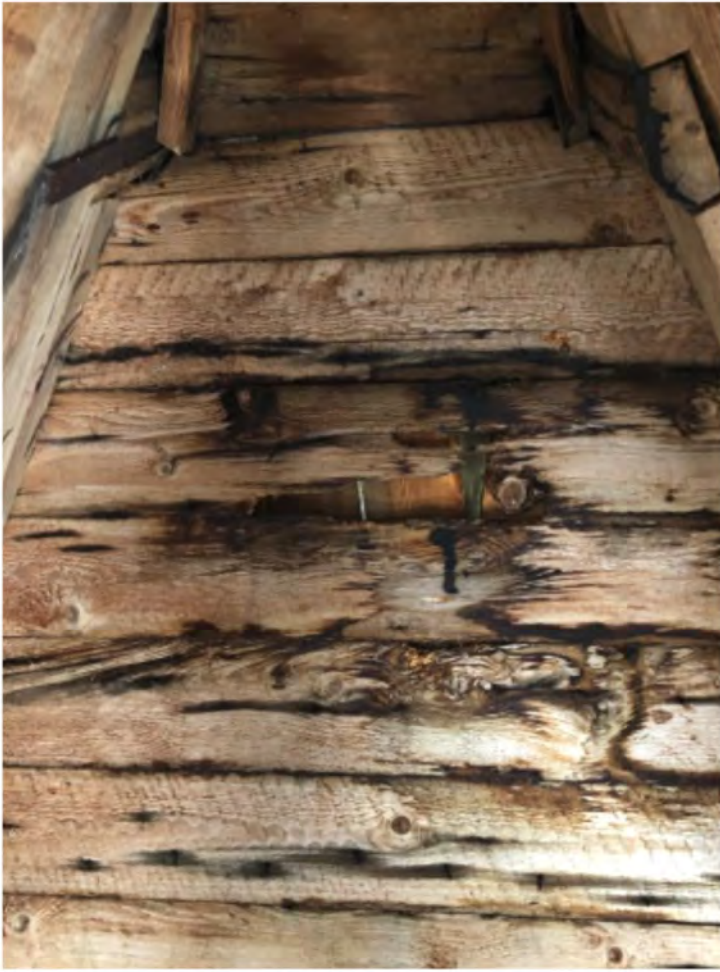
Rötskada i takhuvens undertak,  
norra sidan.

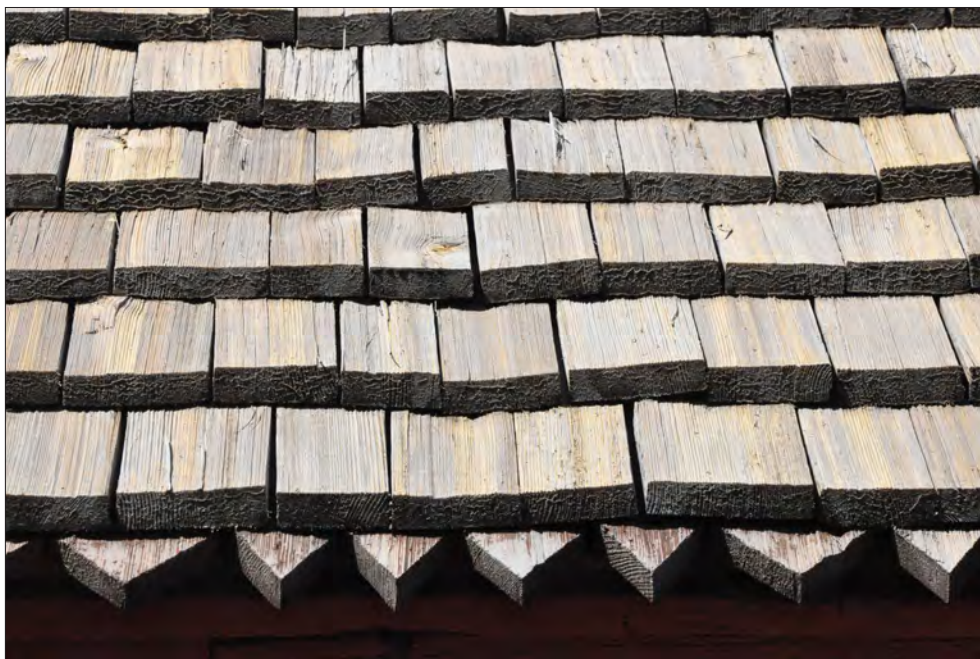
*Amsbergs kapell. Klivna spån på vapenhuset*

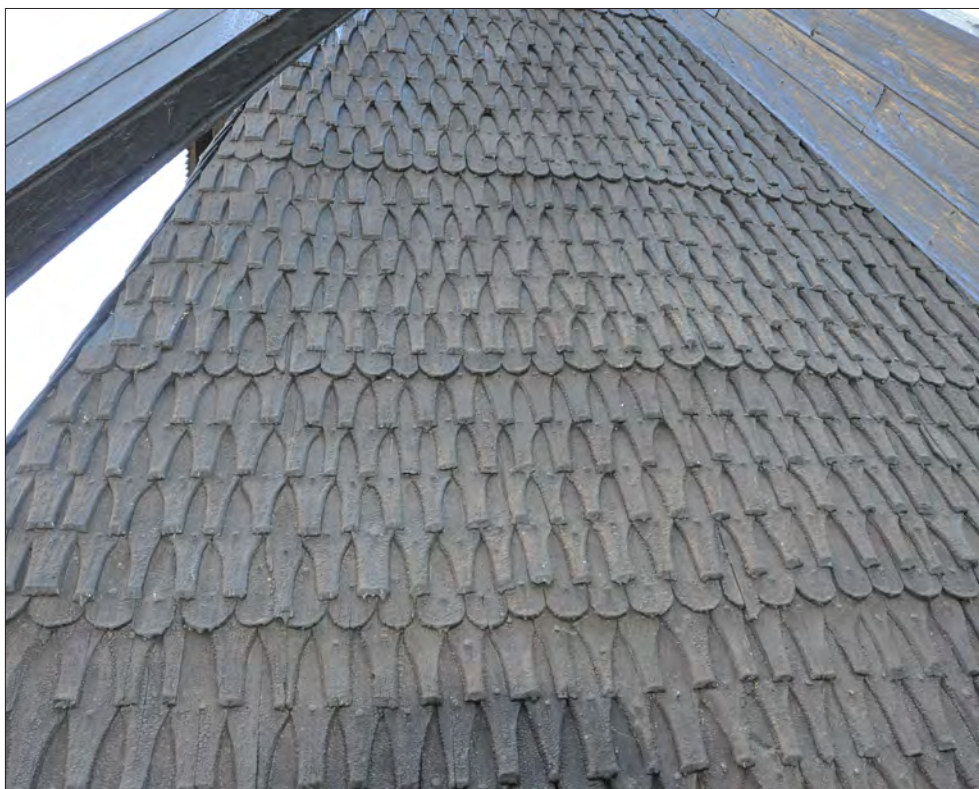
*Torsångs klockstapel. Mönsterläggning på västra fasaden.*

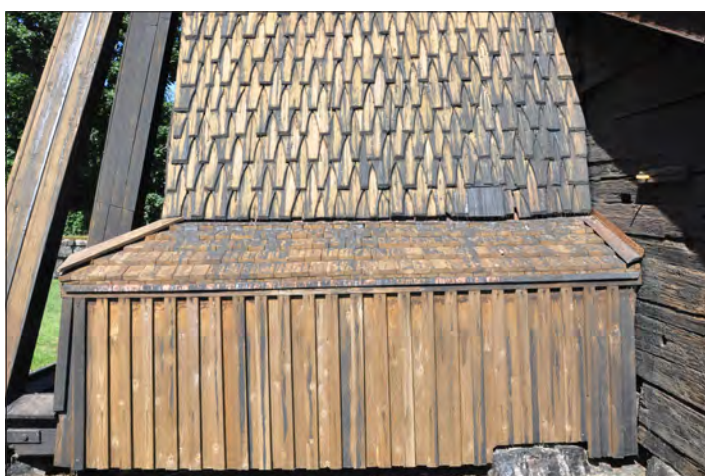
*Torsågs klockstapel.  
Spåntäckningen på södra  
kragen består av maskin-  
hyvlade bräder, lagda efter  
2015.*

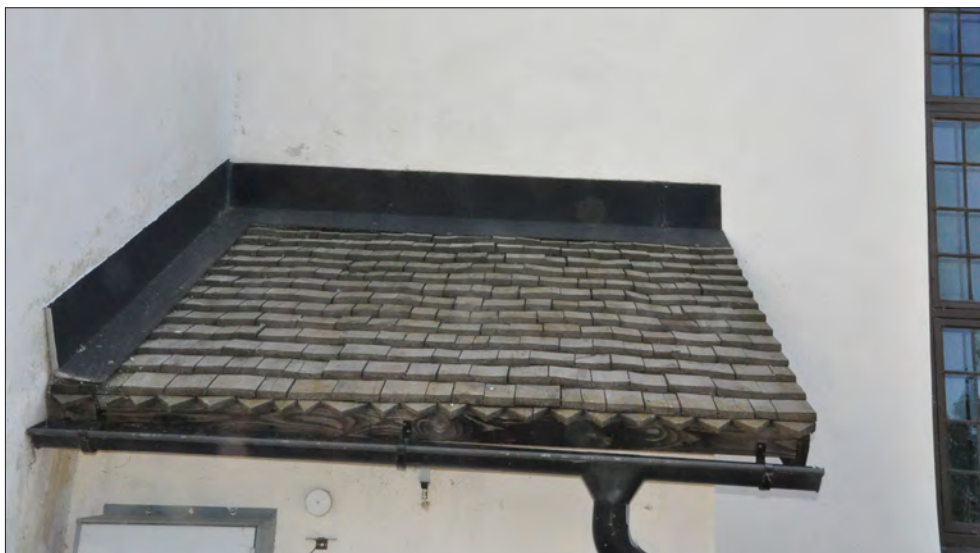
*Vika kyrka. Entrétaket med sågade spån.*

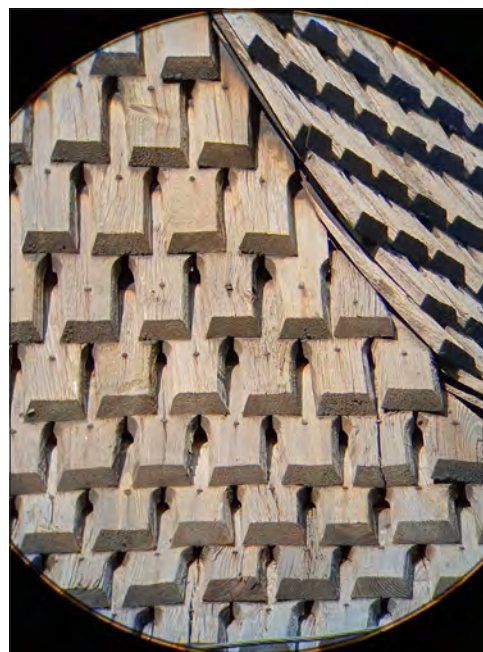
*Kungs-Barkarö kyrka. Torntaket taksfall åt söder och öster, mycket liggande årsringar.*

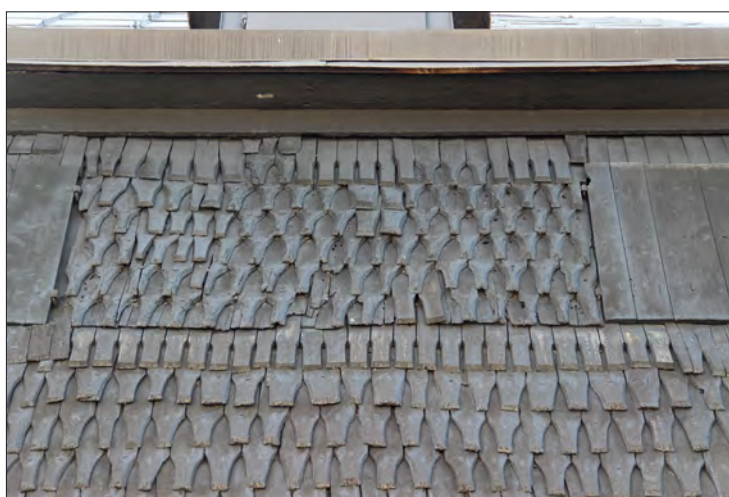
*Svedvi klockstapel. Högt upp på norra fasaden i nivå med ljudluckorna finns ett extra intressant parti med olika spån. De näbbformade spånen i jämna dimensioner bedöms ha en högre ålder jämfört med övriga näbbformade spån på norra och västra fasaderna. Mellan ljudluckorna och i liv med deras underkant löper ett skift med raka spån som har fasningen inåt. Detta skift kan berätta om en tidigare utformning av stapelns exteriör men en mer noggrann undersökning skulle behöva göras.*

*Kommentar: Vid ljudluckorna på norra fasaden finns en rad gamla spån med rak kant, fasad inåt uppåt. Över den finns partier av ålderdomliga spån med avvikande utseende jämfört med övriga. Raka raden kan visa på en tidigare inramning av tidigare exteriör utformning.*

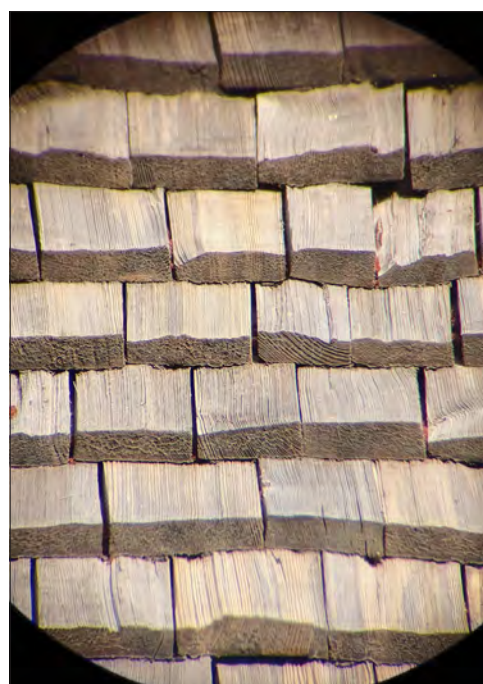
*Säby kyrka. Kikarbild på långhusets kluvna spån, södra takfallet.*

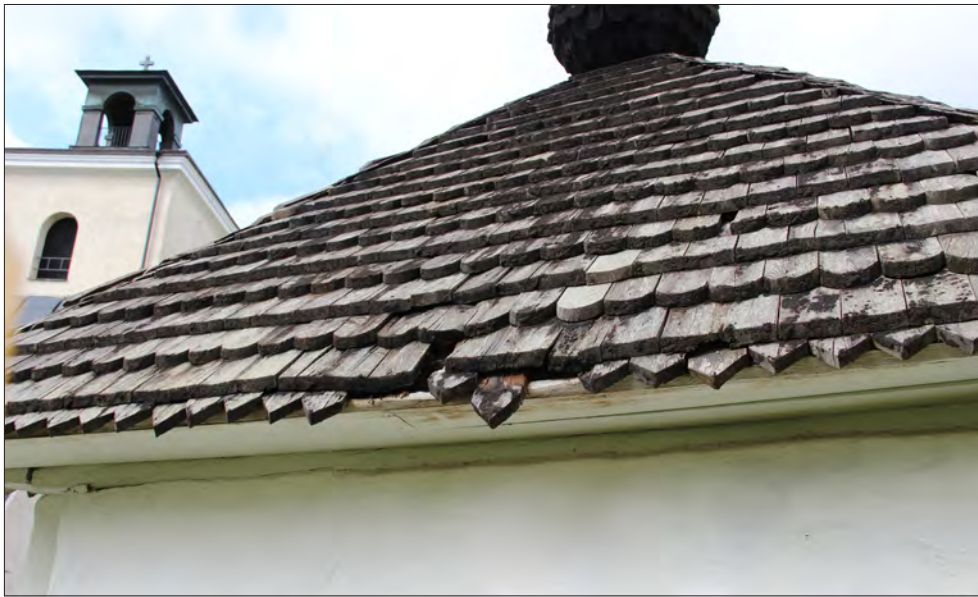
*Tillberga kyrka. Rötskador i norra sticluckans spåntäckning.*
