# Medeltida taklag i Västerås stift

LISA SKANSER

I denna rapport presenteras projektet *Medeltida taklag i Västerås stift*, etapp I och II. Projektet genomfördes eftersom Västerås stift upplevt ett behov av ett kunskapsunderlag rörande takkonstruktioner i stiftets äldsta kyrkor. I tidigare framtagna kunskapsunderlag saknas, i de flesta fall, uppgifter om taklagens ålder och kulturvärden. Projektet kan sägas utgöra en fördjupning av den kunskapsuppbyggnad som startade med kyrkokaraktäriseringarna i Västerås stift under 2000-talets början. Det utgör också ett komplement till vård- och underhållsplanerna.

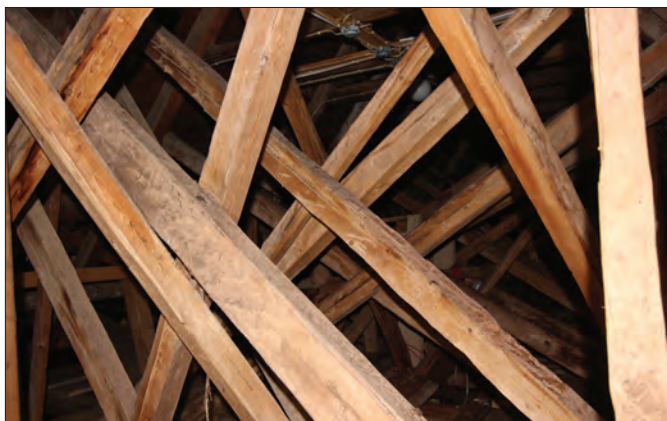
*Figur 15. Bjälkar kors och tvärs på Rättviks kyrkvind. Vid inventeringen har byggnadsdelar synats av efter medeltida kännetecken. Foto Lisa Skanser.*

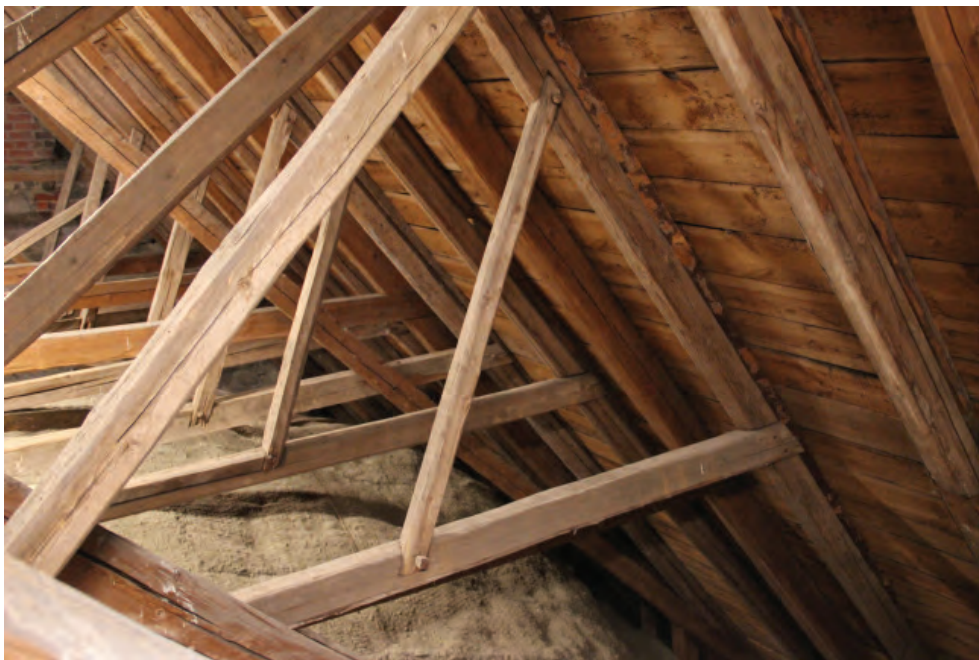
| Undersökt Byggnadsdel | | Beskrivning: |
|---|---|---|
| Långhus | X | Senmedeltida takstolar av två typer, dels med övre och nedre hanbjälke samt saxkryss och dels med övre och nedre hanbjälke samt strävor mellan nedre hanbjälke och högben. Taklaget är kompletterat med yngre takstolar mellan de äldre, men inte konsekvent mellan varje. 0,90 m - 1 m cc avstånd mellan de äldre takstolarna. Brott finns i äldre delar av virke och flertalet förstärkningar har gjorts genom åren. |

*Del av taklaget i långhuset.*

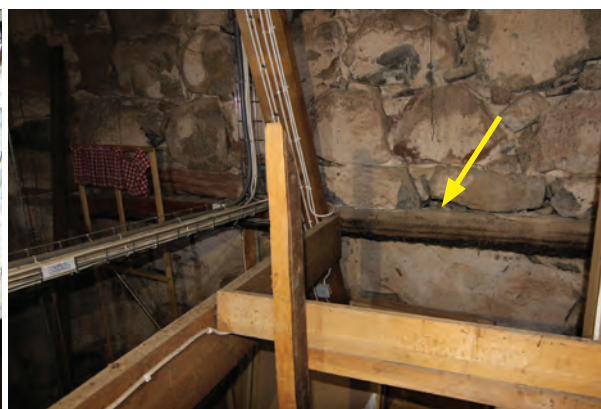
*Brandpåverkad bjälke i östra väggen.*

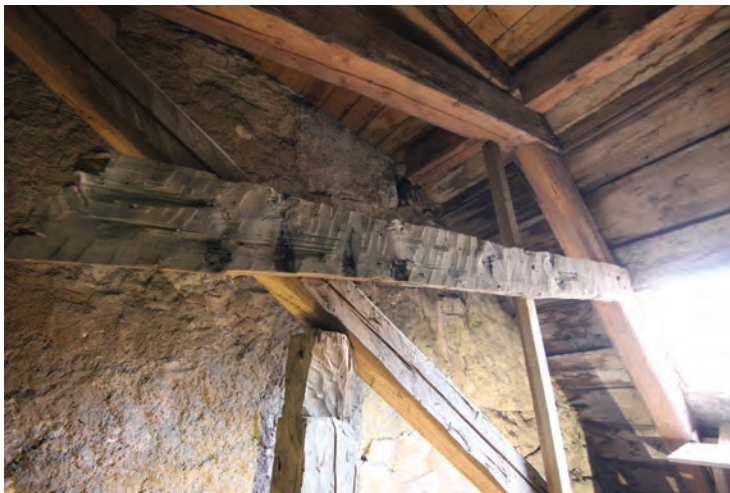
*Sprättäljd och brandpåverkad f.d. taktrobräda, påspikad på en takstol nära takluckan.*
