# LUNDBY GAMLA PRÄSTGÅRD, VIBY

Viby socken, Hallsbergs kommun, Närke

**Antikvarisk utredning och dokumentation**

Estrid Esbjörnson  
antikvarisk konsult

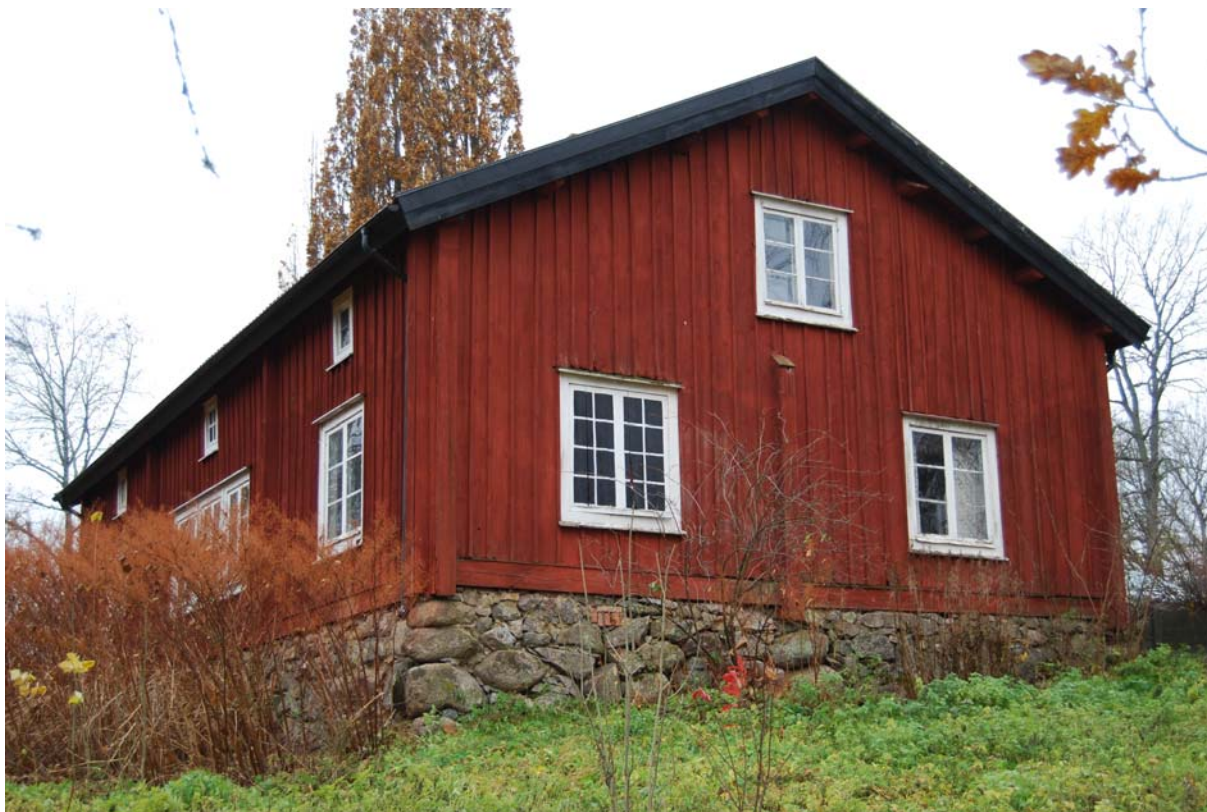
*Lundby gamla prästgård från landsvägen. På baksidan syns de tre fönstren i salen.*

Utvändigt är byggnaden generellt i förhållandevis gott skick med ett undantag; grunden håller på att "kalva" markant på baksidan. Fönstren är också i behov av åtgärder, i synnerhet på byggnadens baksida och gavlar. Även dessa fasader behöver åtgärdas, främst rödfärgning efter vissa panelkompletteringar. Byggnadens framsida ser ut att vara i bättre skick.

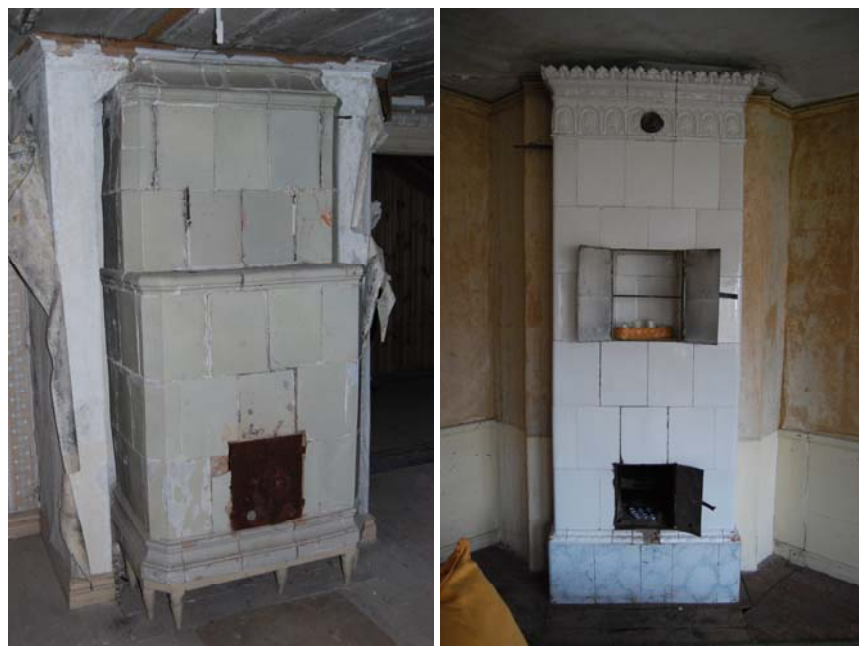
Byggnaden har värmts upp med hjälp av *kakelugnar*, sammanlagt sex stycken. Endast fyra av kakelugnarna står på plats medan två av är nerplockade av rasrisk. En av kakelugnarna är av 1700-talstyp och den står i ena vindsgavelrummet. De övriga tre är av senempiretyp och kan vara från 1800-talets mitt eller senare del. Hur de två nerplockade kakelugnarna ser ut är obekant för undertecknad. Frånsett den äldsta kakelugnen måste detta betyda att eldstäderna moderniserats någon gång under 1800-talets senare del. Vad fanns innan?

*Två av de ursprungligen sex kakelugnarna i byggnaden, varav två är nerplockade. Kakelugnen t.v. står i östra vindsgavelrummet och är av 1700-talstyp, kakelugnen t.h. står i salen och är från 1800-talets mitt eller senare del.*

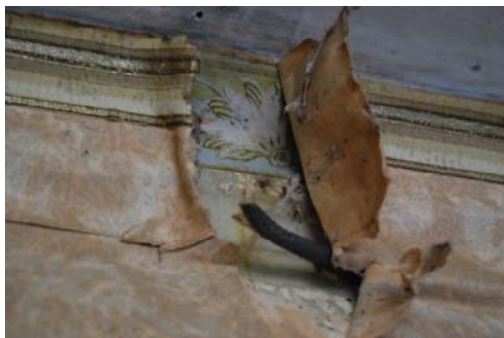
Den senaste tapetseringen måste ha skett sedan byggnaden elektrifierades, eftersom alla äldre elledningar är utanpåliggande och de är täckta med tapeter. När elströmmen kom till just Viby känner jag inte till men ofta installerades elektriciteten under åren kring 1920. Detta skulle i så fall betyda att de tapeter som nu syns i byggnaden har tillkommit efter 1920-talet.

*Övertapetserad elledning samt taklist i salen.*

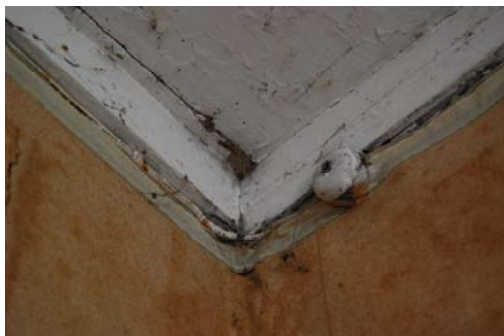
*Beige tapet, kanske från 1920- eller 30-talet, i ett hörn vid taket i farstun.*

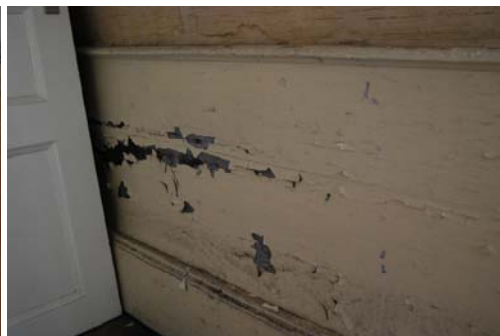
*Under flagnande färgskikt syns i många rum en blå färg, som här på bröstpanelen i pigkammaren.*

**Snickerierna** – dvs bröstpanel, dörrar, fönster och alla foder – är målade i olika ljusa grå, vita eller gulaktiga färger. Genomgående i nästan alla rum på bottenvåningen är att under de nuvarande färgerna lyser det genom en **blå, underliggande färg**, som är svagare i några rum men kraftigare i andra som salen och pigkammaren. I sydöstra rummet är det i stället en grå färg som lyser igenom.

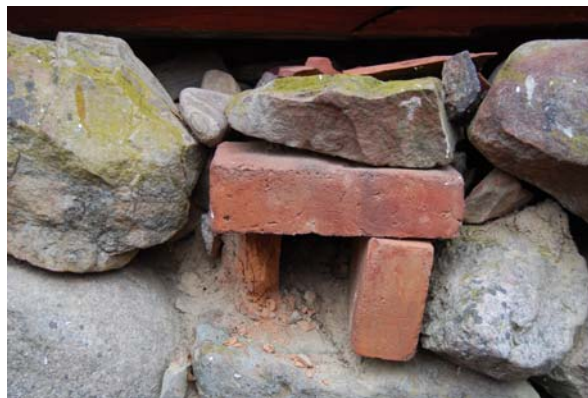
*En av ventilationsöppningarna.*

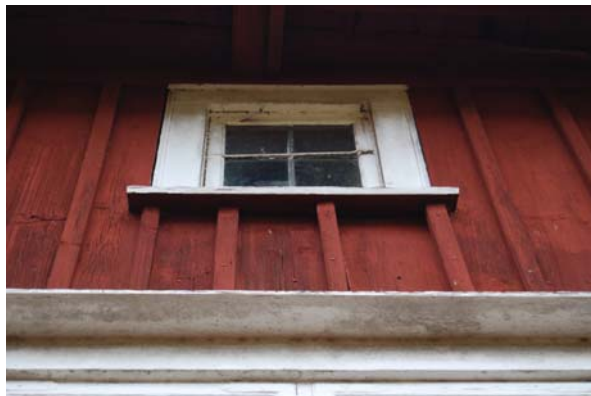
*Ett av vindsfönstren, här blyspröjsat med stormjärn.*

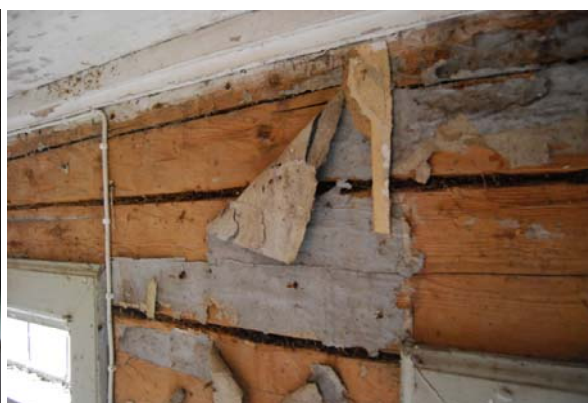
- Övriga väggar är täckta av en fuktskadad, beige tapet med smal takbård. Att det finns flera lager med tapeter framgår bl.a. vid trappträcket, där ett parti med de olika lagren blottats.

Rester av ursprunglig tapet av lumppapp på ytterväggen.

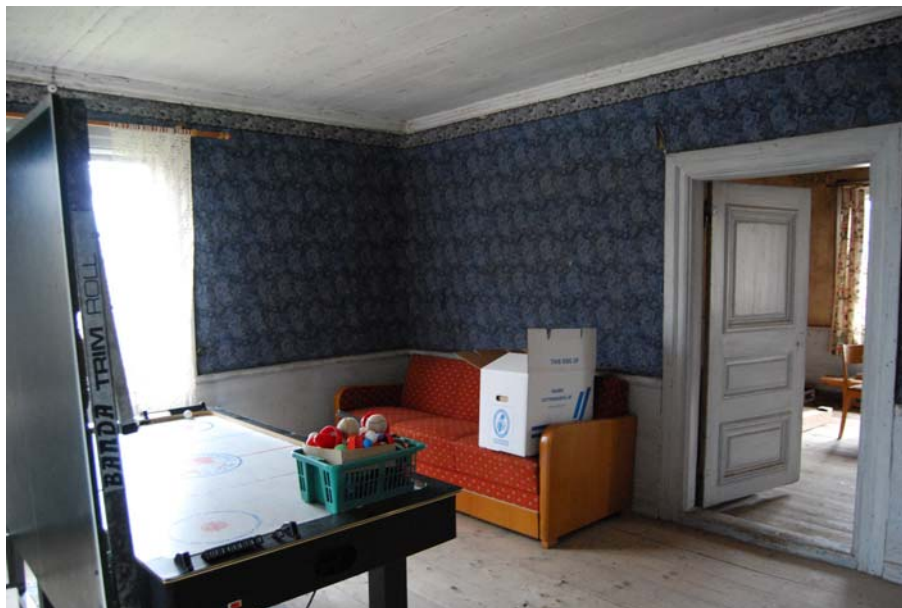
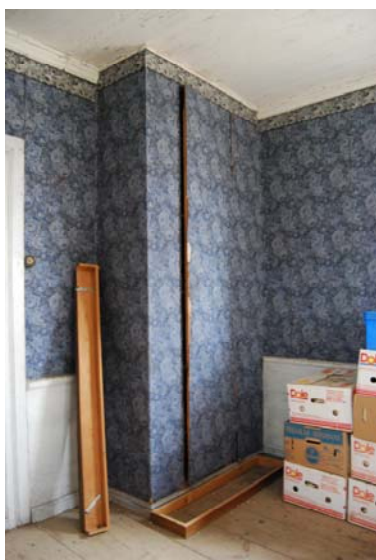
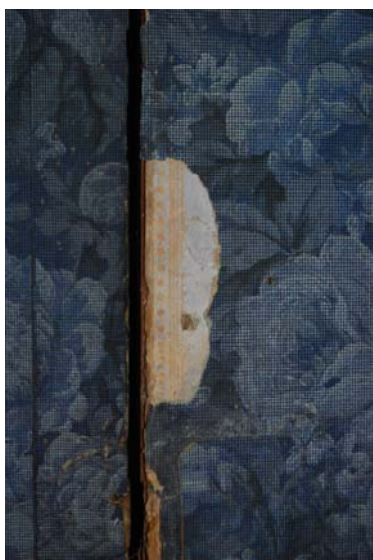
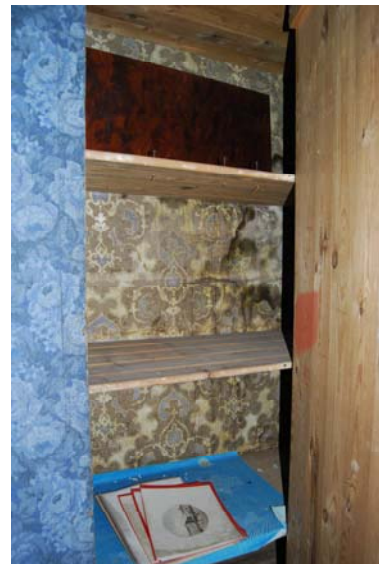
*I det nordöstra – "blå" – rummet finns en välbevarad blå tapet, en s.k. gobelängtapet, som kan vara från 1920-talet. Den bör endast lagas försiktigt.*

*Blå gobelängtapet  
på väggar och  
inbyggt skåp samt  
äldre tapeter på och  
inuti skåpet.*

- **Antikvarisk bedömning**
  - Det är mycket värdefullt att rummet har kvar sin blå tapet, vilket gör detta rum till ett av de mest intakta i byggnaden.
- **Förslag till åtgärder**
  - Försiktigt fästande och lagande av tapeten
  - Återuppmurning av kakelugnen.
  - Limfärgsmålning av tak
  - Erforderlig målning av snickerier

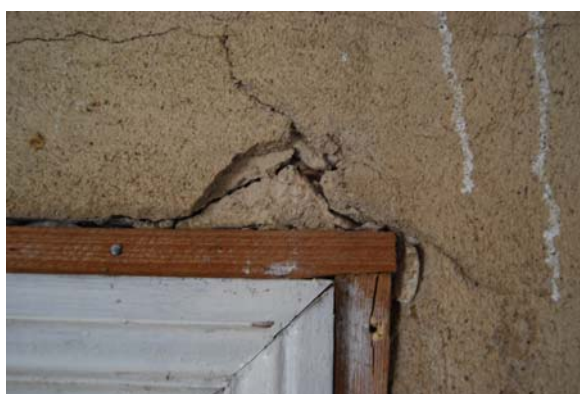
*Ett par olika putslager på väggen invid dörren till salen.*

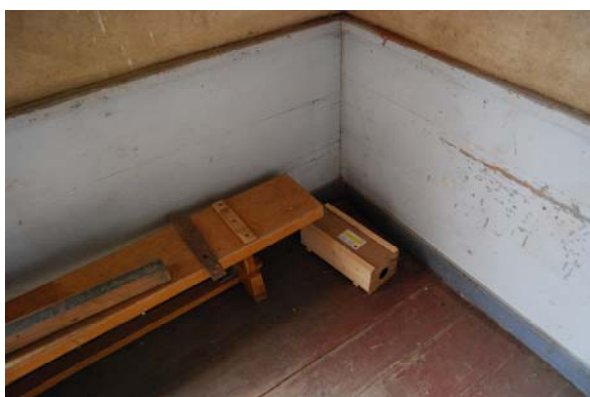
*Brunröd färg finns kvar i hörnen på golvet.*

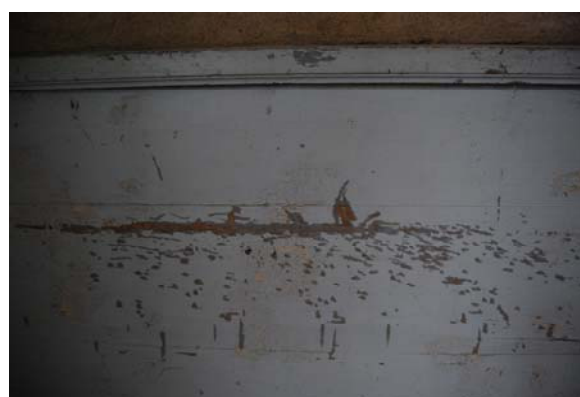
*En grå färg lyser igenom på bröstpanelen.*

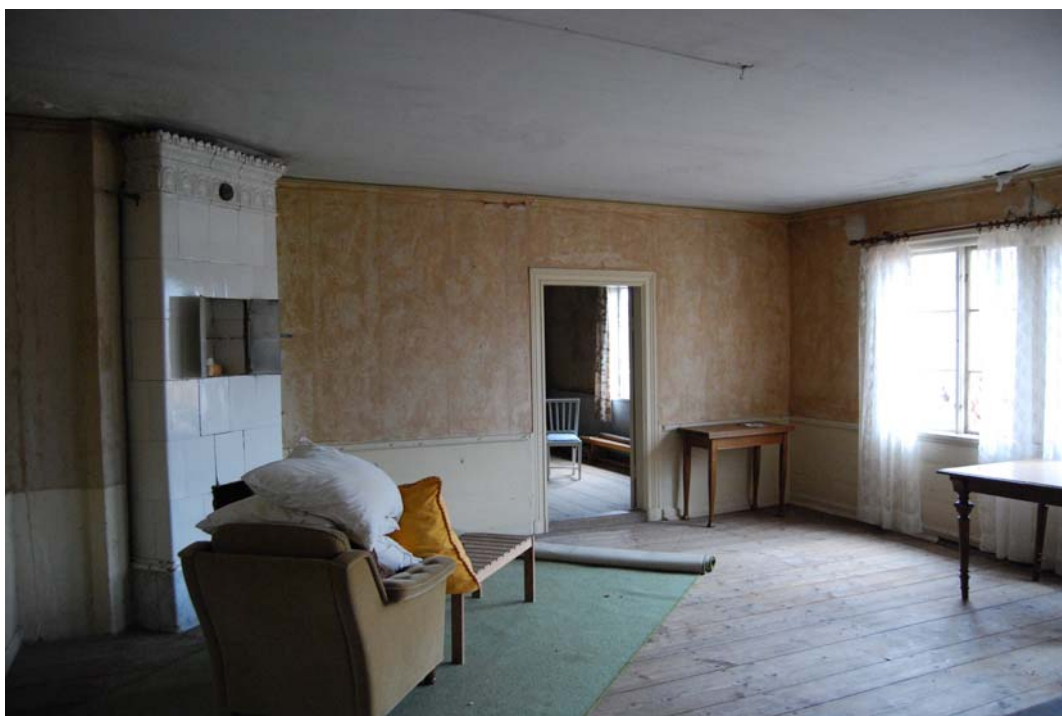
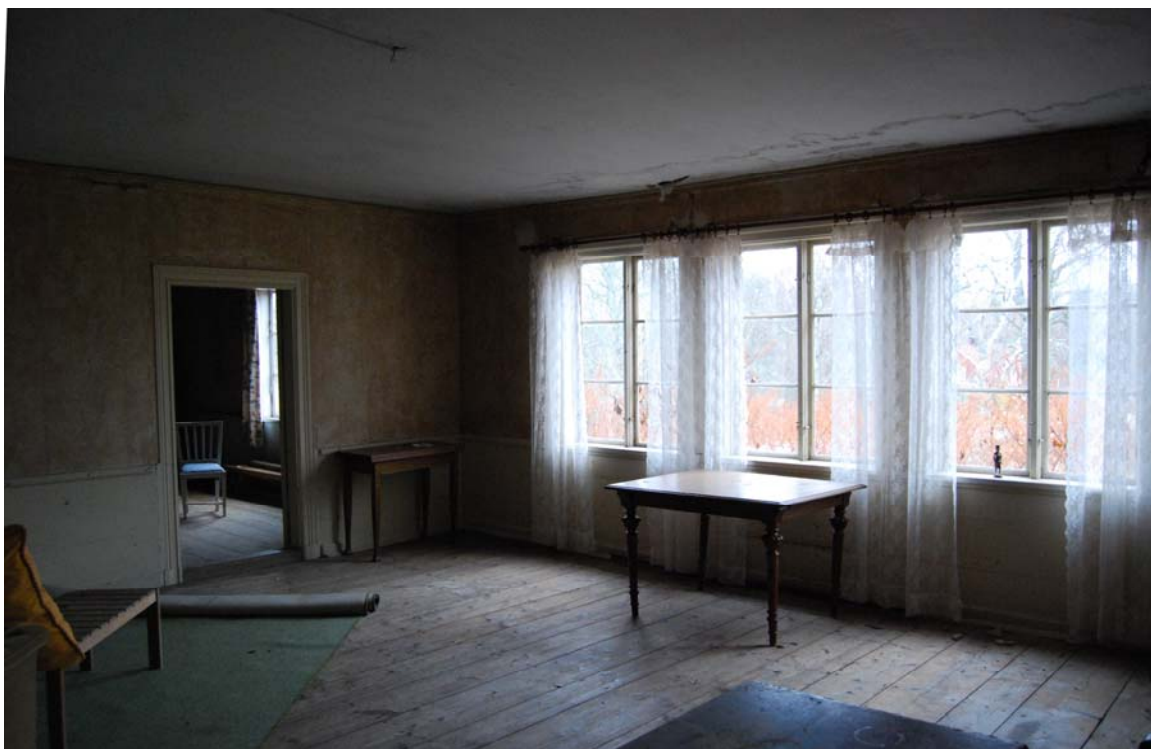
- Rummet är ljust och präglas av de tre stora fönstren, som är en förändring jämfört med det ursprungliga utseendet. Då borde rummet endast ha haft två fönster. När denna förändring har skett vet man inte. Spontant tänker jag på 1900-talets första decennier. Utvändigt har dock fönstren 1800-talsbeslag. Rummet bör få en utformning, som överensstämmer med den förändring rummet genomgick när fönsterförändringen skedde.

*De tre senare insatta fönstren i salen.*

- Lagning och ommålning av papptaket, om möjligt.
- Tapetsering, om möjligt med bibehållande av den nuvarande tapeten under, eller med bevarade referensytor.
- Tätning av golv vid yttervägg
- Erforderlig målning av snickerier
- Om målning av golv med brunröd färg ska ske får diskuteras i samband med rummets övriga utformning
- Renovering av kakelugnen, om den ska användas.

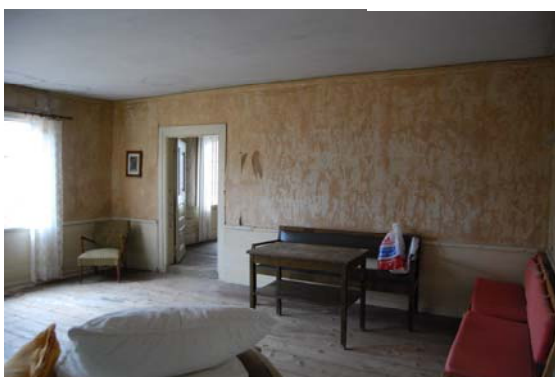
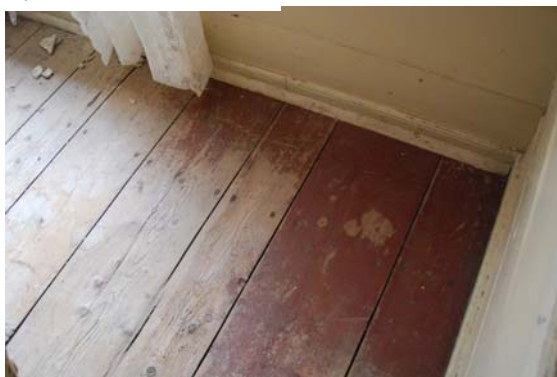
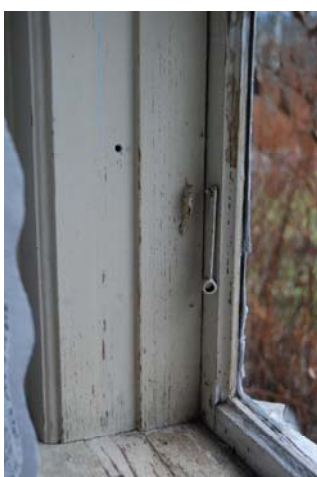
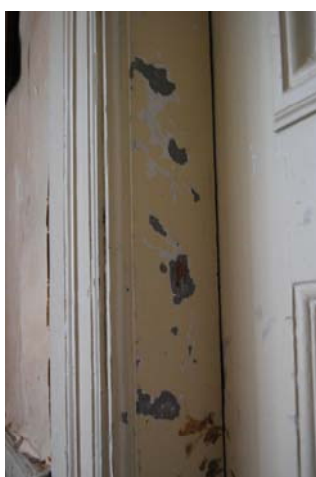
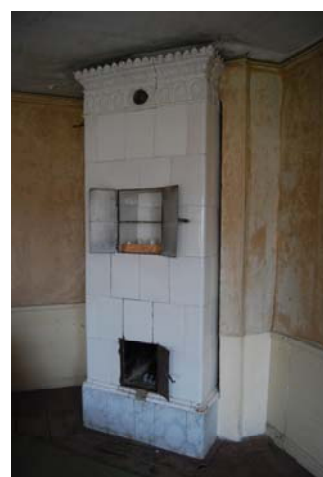
- **Väggar**
  - En beige tapet med mycket diskret mönster, kanske från 1920-30-talen, samt en smal bård upptill. På västra väggen finns en skada i tapeten, där man ser underliggande putsskikt av samma slag som i sydöstra rummet. På just denna vägg finns uppenbarligen bara ett tapetlager, varför man vid uppsättningen av denna tapet måste ha tagit bort underliggande tapeter.

- **Golv**
  - Äldre brädgolv, som ligger tvärs över byggnaden i N-S-riktning. Under ett av fönstren är golvet lagat med smalare plankor. Golvet har varit målat rödbrunt att döma av kvarvarande färgrester i hörnen.

*Uppe t.v. Beige tapet från 1920-30-talet.  
Uppe t.h. Brunröd färg på golvet i hörnen.  
Nere t.v. Fönsterkarmarna är gjorda för innanfönster.  
Nere i mitten. Underliggande blå färg på dörrkarm.  
Nere t.h. Kakelugnen från 1800-talets mitt eller senare del.*

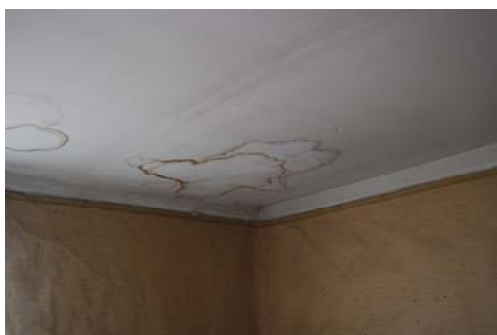
- **Tak**
  - Pappspänt, vitmålat tak. Längs ytterväggen har taket stora missfärgningar efter fukt eller vattenskador.
- **Väggar**
  - Beige tapet med diskret mönster från ca 1920-30-talet. Tapeten är buktande här och var samt har bl.a. lite fuktskador mot ytterväggen.

- **Bröstpanel**
  - I rummet finns en ljus gulmålad bröstpanel av trä, samma färg som på dörrar och fönster. Färgen flagnar kraftigt, särskilt på panelen mot ytterväggen. Därunder syns mycket tydligt en underliggande, relativt kraftig blå färg med liten dragning åt grått.

*T.v. Vatten-  
skador i  
papptaget.*

*T.h.  
flagnande  
färg på  
bröstpanel.*

- Ommålning av papptaket, om möjligt.
- Bibehållande av tapeten efter viss översyn, om möjligt.
- Erforderlig målning av snickerier, i samma färg, om den befintliga om tapeten behålls.
- Renovering av kakelugnen, om den ska användas.
- Isättning av glas i dörren till köket

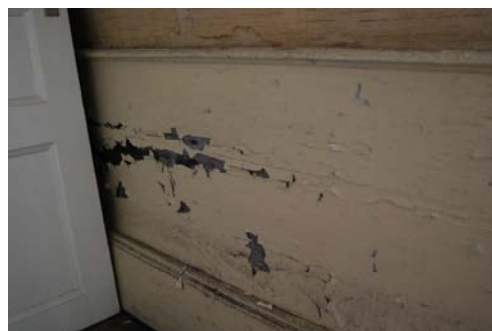
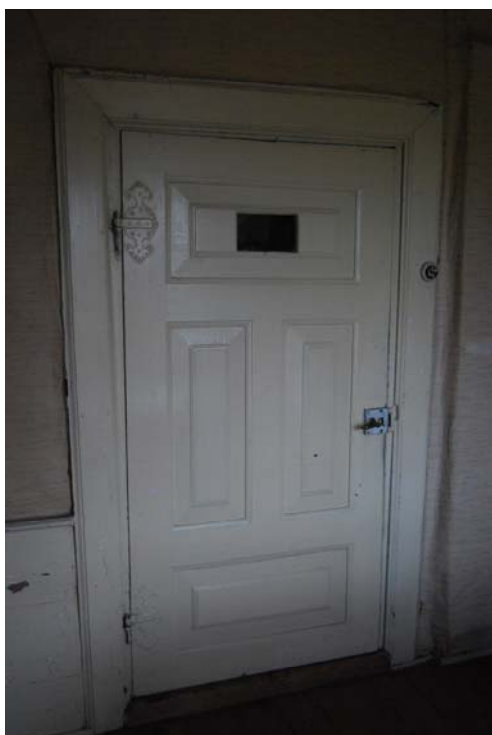
*T.v. Dörr till  
köket.*

*T.h. S.k.  
pepparkaks-  
beslag.*

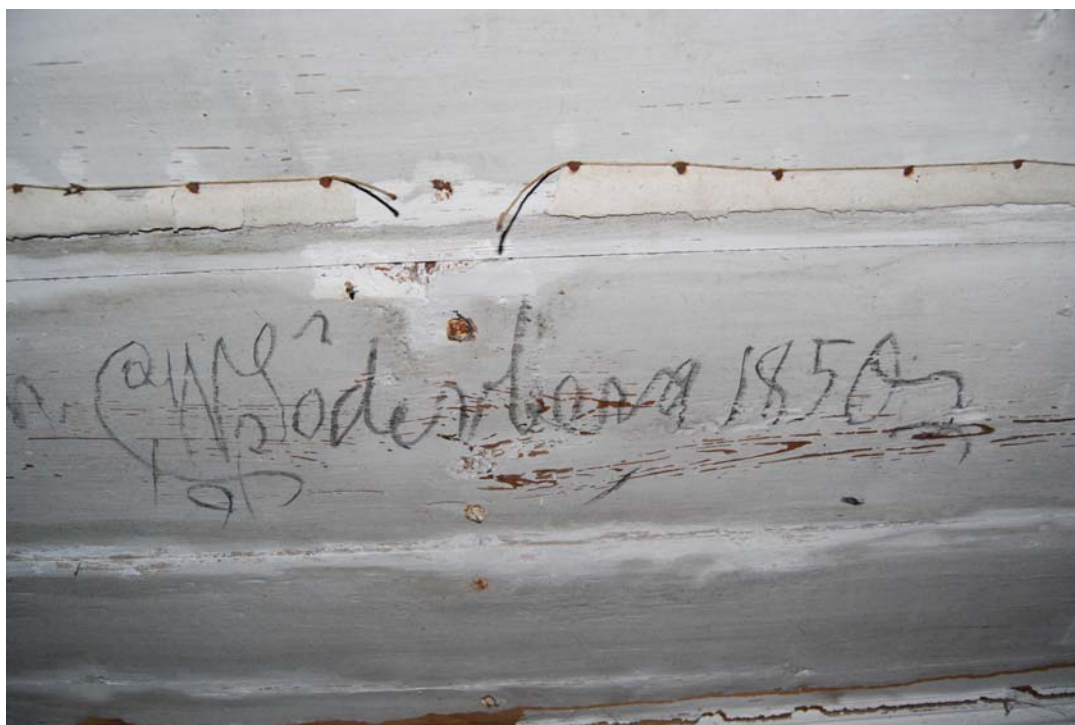
*Inskription i taket som visar att papptaket spändes 1850.*

- Limfärgning av taket, där partiet med inskriptionen undantas från behandling, eller pappspänning.
- Eftersom tapeten inte längre är hel och förmodligen inte går att laga eller komplettera måste det förmodligen sättas upp en ny tapet. Om taket limfärgas skulle det kunna vara en tapet, som tidsmässigt ligger före 1850 men som samtidigt ansluter till kakelugnen av 1700-talstyp.
- Erforderlig målning av snickerier
- Renovering av kakelugnen, om den ska användas.

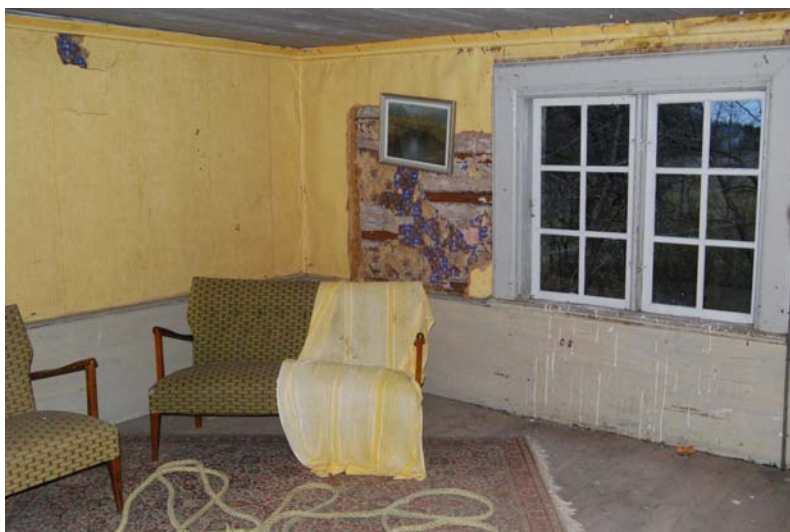
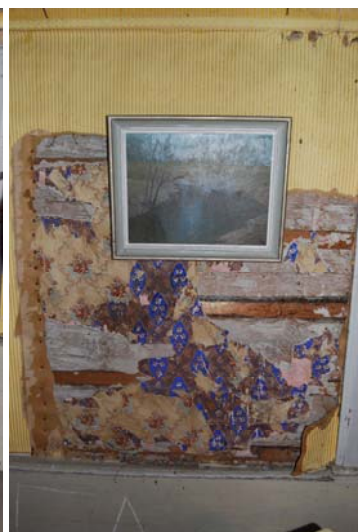
- **Antikvarisk bedömning**
    - Det är mycket intressant med årtalsinskriftionen "1794" på norra långsidan, eftersom den kan visa att byggnaden uppfördes detta år efter den tidigare prästgårdsbyggnadens brand. De olika äldre tapetlagren är också av stort intresse. Även den enkla garderoben är värdefull. Fönstret är – förutom fönsterbågarna – av den äldsta typen i huset med sin rundade mittpost.

Upptill: Rummets sydvästra hörn med underliggande lager av tapeter.  
 T.h. Årtalet 1794 på norra timmerväggen under nerrivna tapeter.  
 Nertill: Kakelugnen samt den äldre mittposten i fönstret (och lilla Sunniva Lundqvist).

- **Förslag till åtgärder**
  - Limfärgning av taket.
  - Tapetsering. Man bör lämna de olika tapetskikten på gavelväggen synliga och inte tapetsera över dem (skulle kunna "ramas in" som en tavla). Även årtalet bör inte tapetseras över (kan även här utformas som en "ram"). Vid tapetseringen kan någon av de äldre tapeterna användas som förlaga, kanske helst en typ som stilmässigt stämmer överens med kakelugnen.
  - Erforderlig målning av snickerier.
  - Renovering av kakelugnen, om den ska användas.

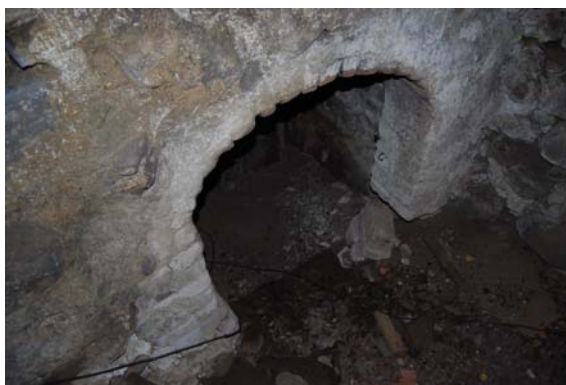
*Den murade dörröppningen till källaren.*

- Fastmurning av teglet i dörröppningen i norra gavelväggen mot trappan.
