KR 2023-04-19 § 52, bilaga 6

## Del 3: Byggnader och strukturer

### Utvecklingsplan för Augerums griftegård

Rapport nr 2023:09

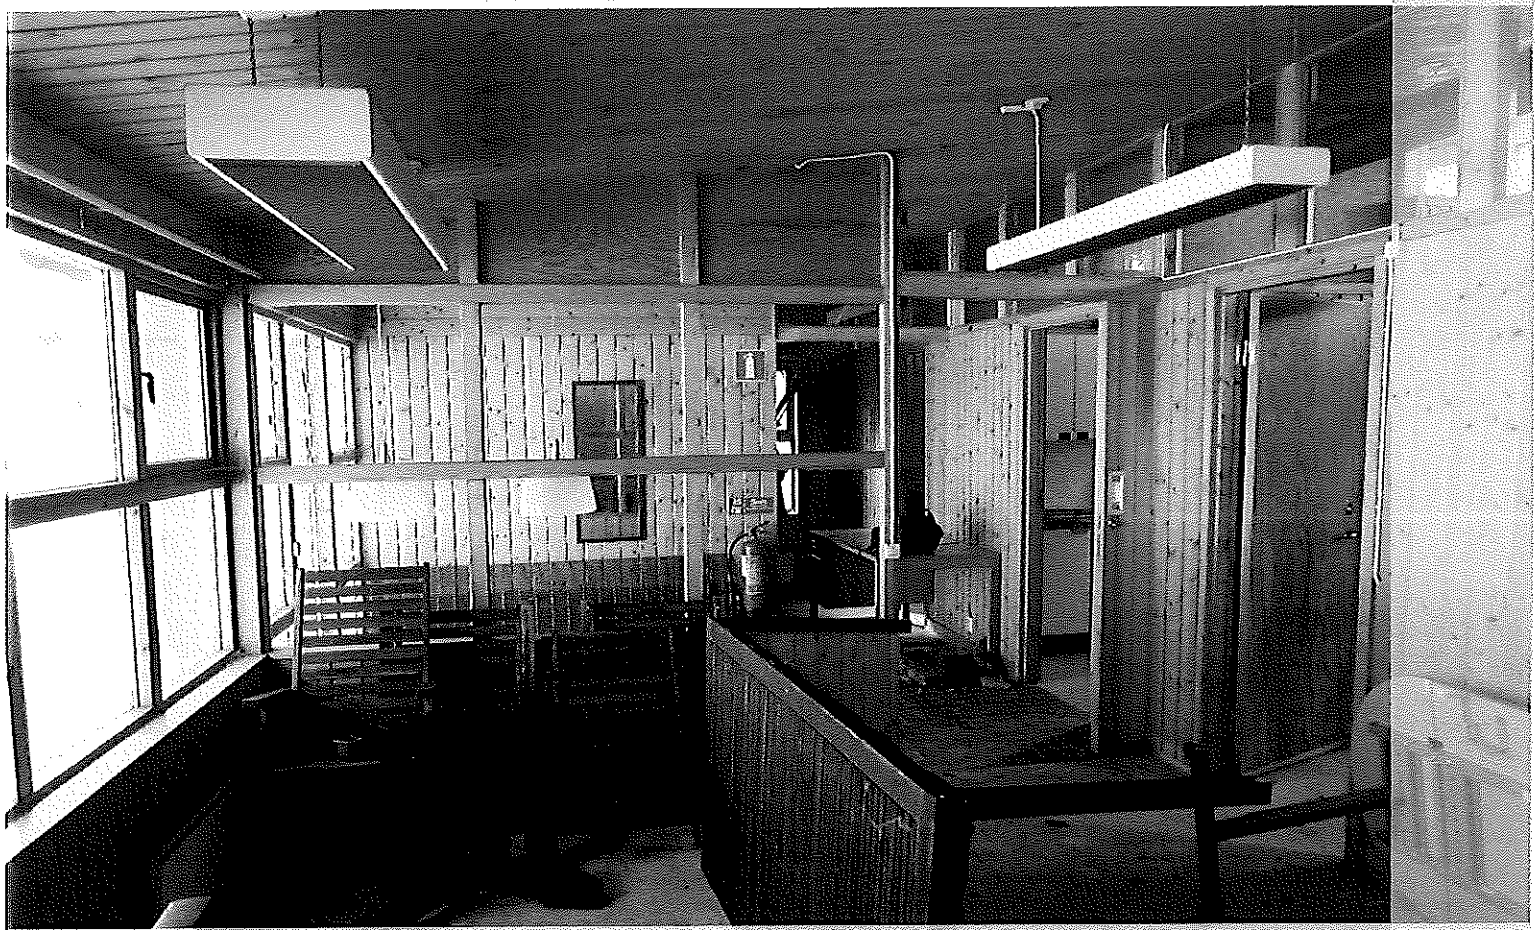
Expeditionsbyggnaden har en varierande grad av slitage som kommit upp av två anledningar: Normalt slitage av ytskikt, främst exteriört, och så det förfall som uppkommer då en byggnad står oanvänd under en längre tid. Fasadens norrsida har algpåväxt. Även här återfinns problemet med färgflagnig på fönsterna och på taksprångets undersida. På ett av fönsterna i väster är även en bleckplåt böjd. Rost förekommer på haspar och gångjärn.

Byggnaden genomgick 2015 en fuktundersökning då det förekommer en stark lukt inne i byggnaden (Se bilaga 1). Byggnaden har på grund av att den kallställts under längre tid, ihop med att den konstruktionsmässigt saknat fuktspärrar, haft problem med fukt och mögel i innerväggarna. Innan år 2015 utfördes en dränering som förbättrade fuktläget, men lukten har satt sig i panelerna och trämaterialet. Den hade även satt sig i jutemattan, som hade avlägsnats vid inventeringstillfället.

Interiört saknas skrapgaller i entrén och golvet upplevs smutsigt. I vissa rum är golvet endast en gjuten yta med limrester på, en rest från att jutemattan tagits bort. Golvlisten är också borttagen. En del av väggpanelen i arkivrummet är uppriven sedan fuktundersökningen gjordes. Mögelspår finns på skivväggarna och även köket har borttagna paneler i väggarna. Skjutdörren är svår att öppna och taklamporna i entrén är inte i bruk. I övrigt ligger överblivna möbler och lös isoleringsull i hallen.

Även i elcentralen är golvet sprucket och smutsigt, väggpaneler har slitage och fönsterna är övertäckta med svart plast, fasttejpade med silvertejp. Elcentralen kan dock ses som ett sekundärt utrymme och har därför lägre krav på estetik.

För att detta ska bli möjligt krävs vissa åtgärder. Byggnaden har bristfälligt underhåll och är i stort behov av modernisering. Då byggnadens insida haft problem med fukt, och att lukten efter detta sitter kvar i väggarna, har det lagts fram förslag på omfattande åtgärder. Dessa innebär rivning av innerväggsyllar, anläggande av nytt, ventilerat golv, byte av ventilationssystem samt byte av paneler alternativt spärrmålning av existerande paneler inomhus. Försvinner inte lukten trots detta skulle även utvändig panel, asfaboard och väggisolering rivas och ersättas med nytt material.

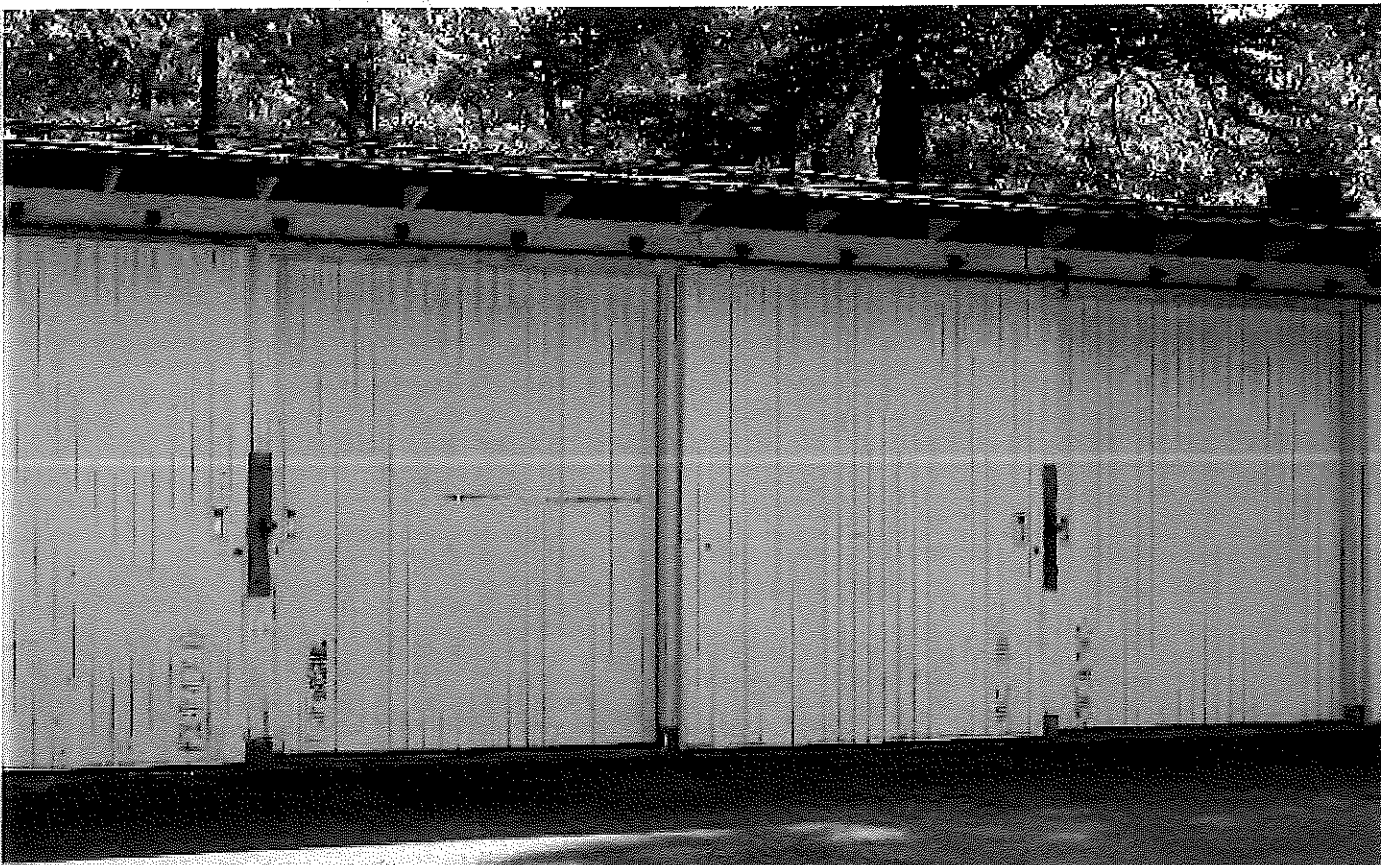
Garagelängorna har främst bruksslitage. Exteriört finns slitna och rötskadade paneler, ytskikt på bland annat dörrar som har tecken på slitage samt borstlisten som börjar bli dålig på sina håll och partiellt faller av. Maskiner som gått emot fasaden har också orsakat skador i panelen.

Rötskadat trä skall bytas ut mot nytt och målas om. Alla utrymmen skall också ha fullgod belysning. Eventuella förändringar ska ske eftertänksamt med byggnadernas bidragande till den arkitektoniska helheten i fokus.

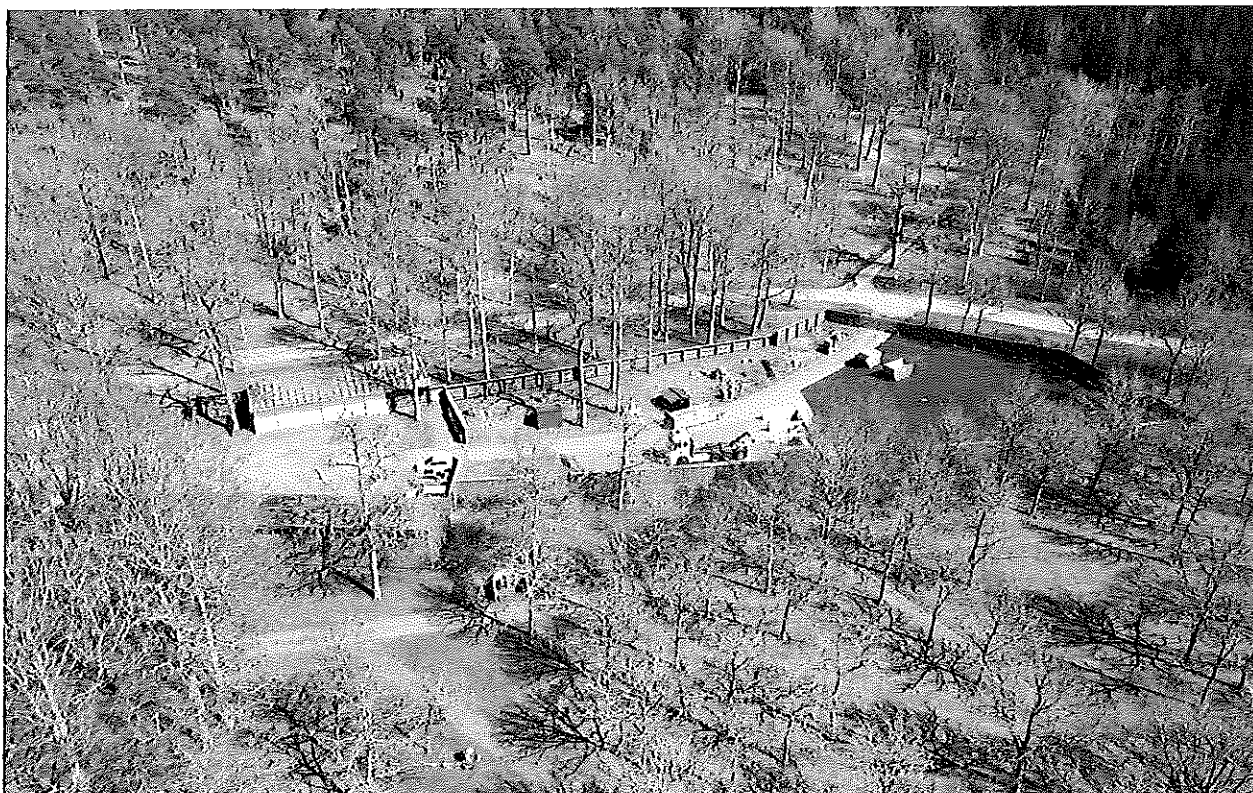
*Figur 30 – Drönarfoto över ekonomiområdets södra del med upplaget synligt i bild. Till vänster syns den sydligaste byggnaden, upplaget.*

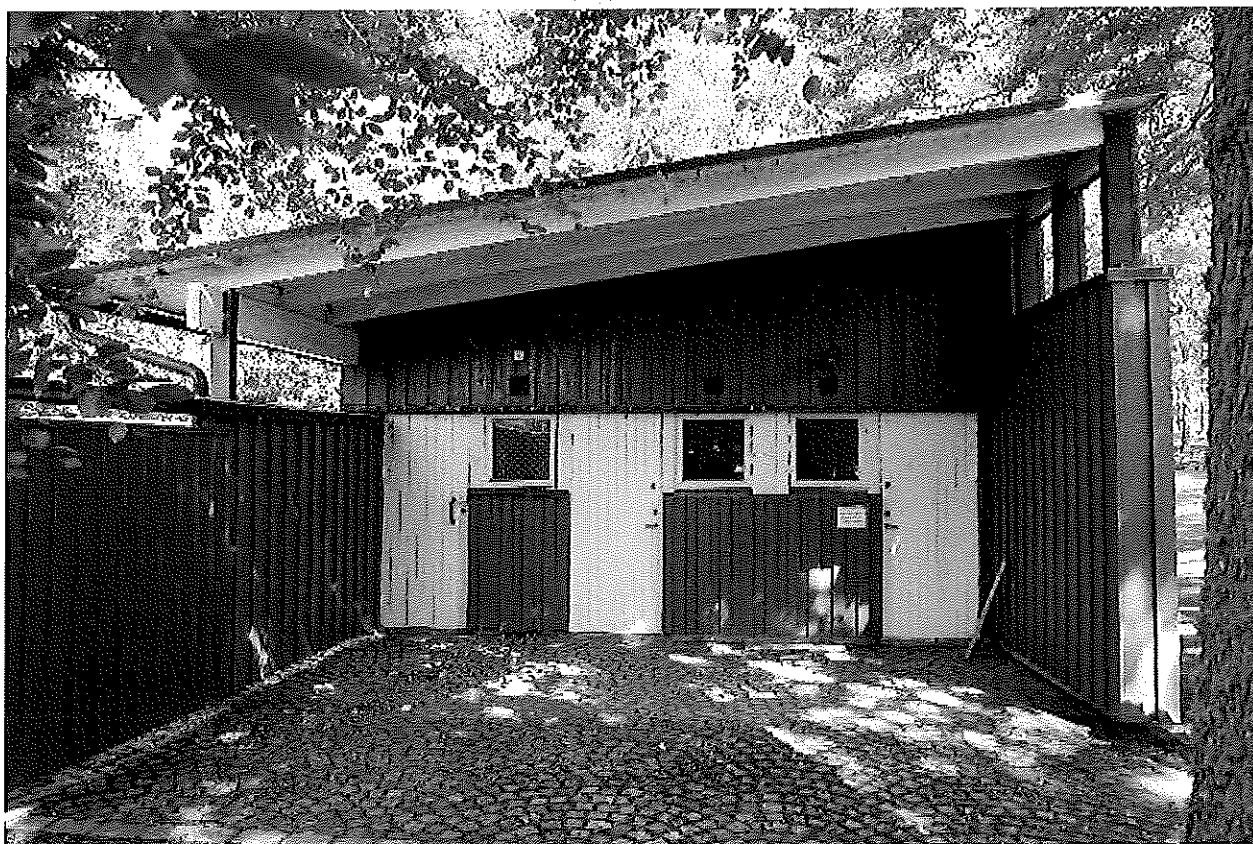
*Figur 29 – Dörrarna in till de låsta toaletterna och förrådet i upplagets södra ände.*

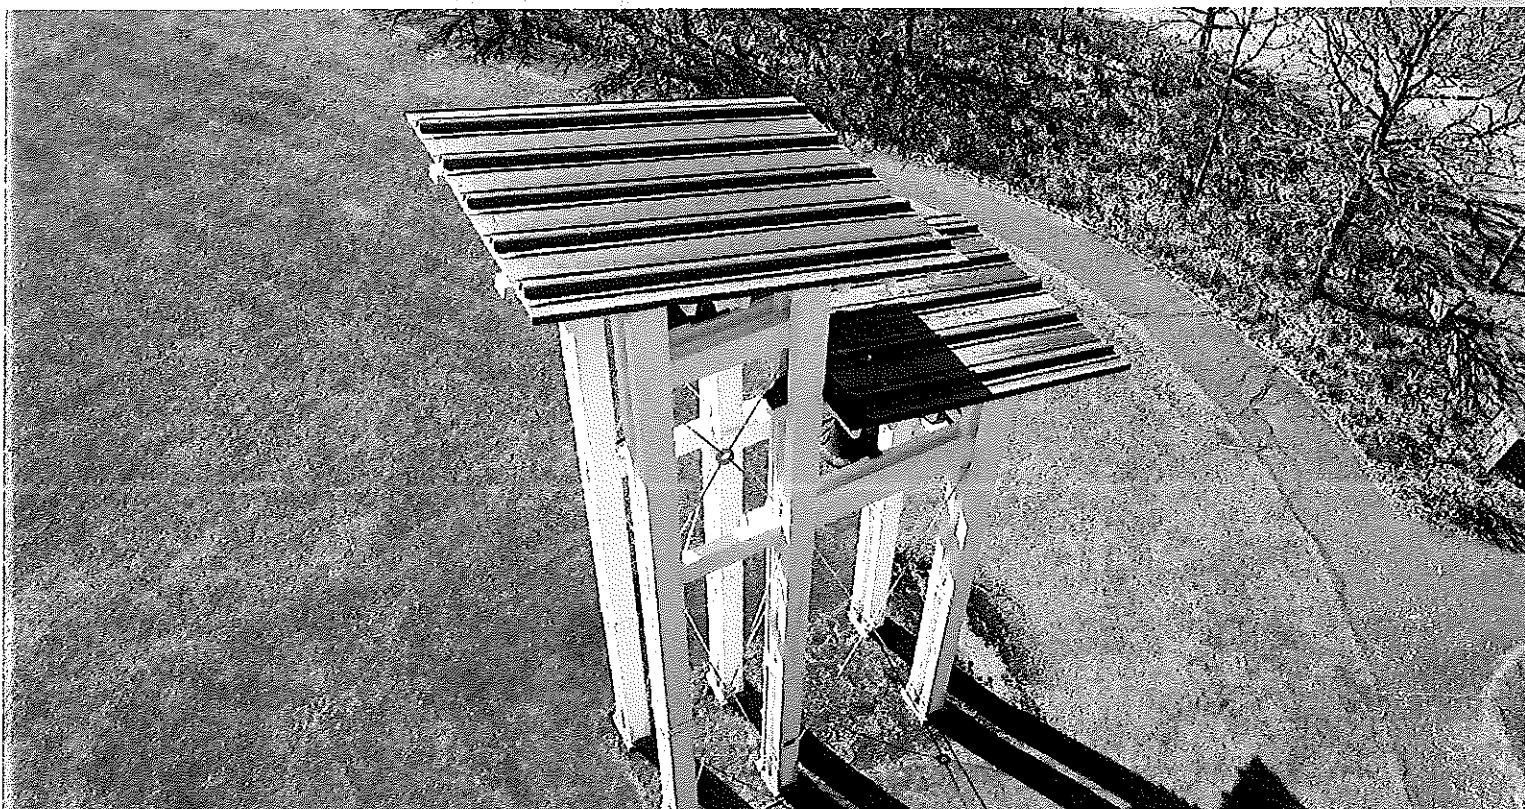
Figur 32 - Drönarfoto av klockstapeln norrifrån.

Rötan i ställningens bas bör åtgärdas snarast möjligt, så att det inte påverkar byggnadens strukturella förmåga allt för mycket. I övrigt finns det lite möjligheter för utveckling, mer än att bevarandeåtgärder skall sättas in vid behov.

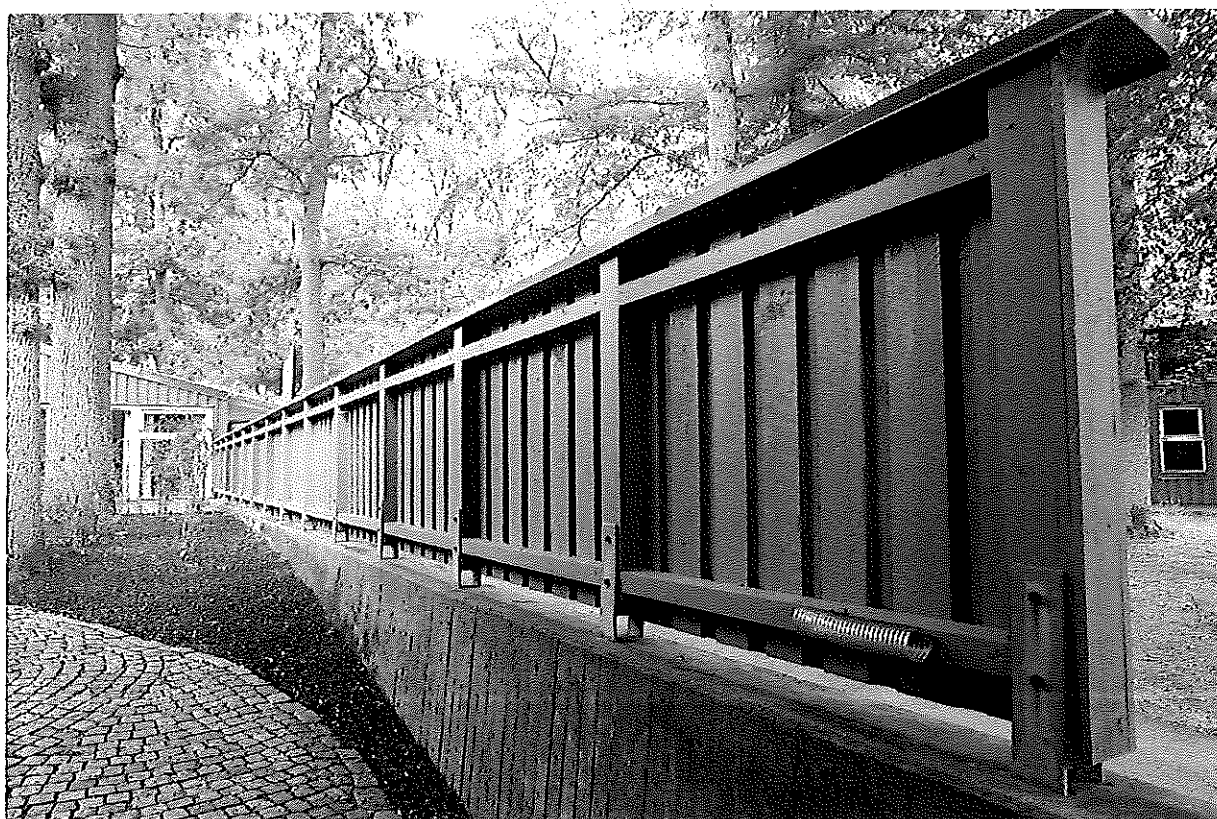
*Figur 35 – Planket som löper från Bokens kapells väntrum (syns till vänster i bild) ner mot söder. Här står det på en gjuten cementsockel.*

Vid byte av skadad panel bör hela panelbrädan bytas för att undvika skarvar. Vid ommålning bör det strävas efter en neutral grå utan inblandning av kulör. För planket runt ekonomigården som har flest skador, både mekaniska och rötskador, kan man överväga en helt ny behandling med vitriolbehandlat trä.

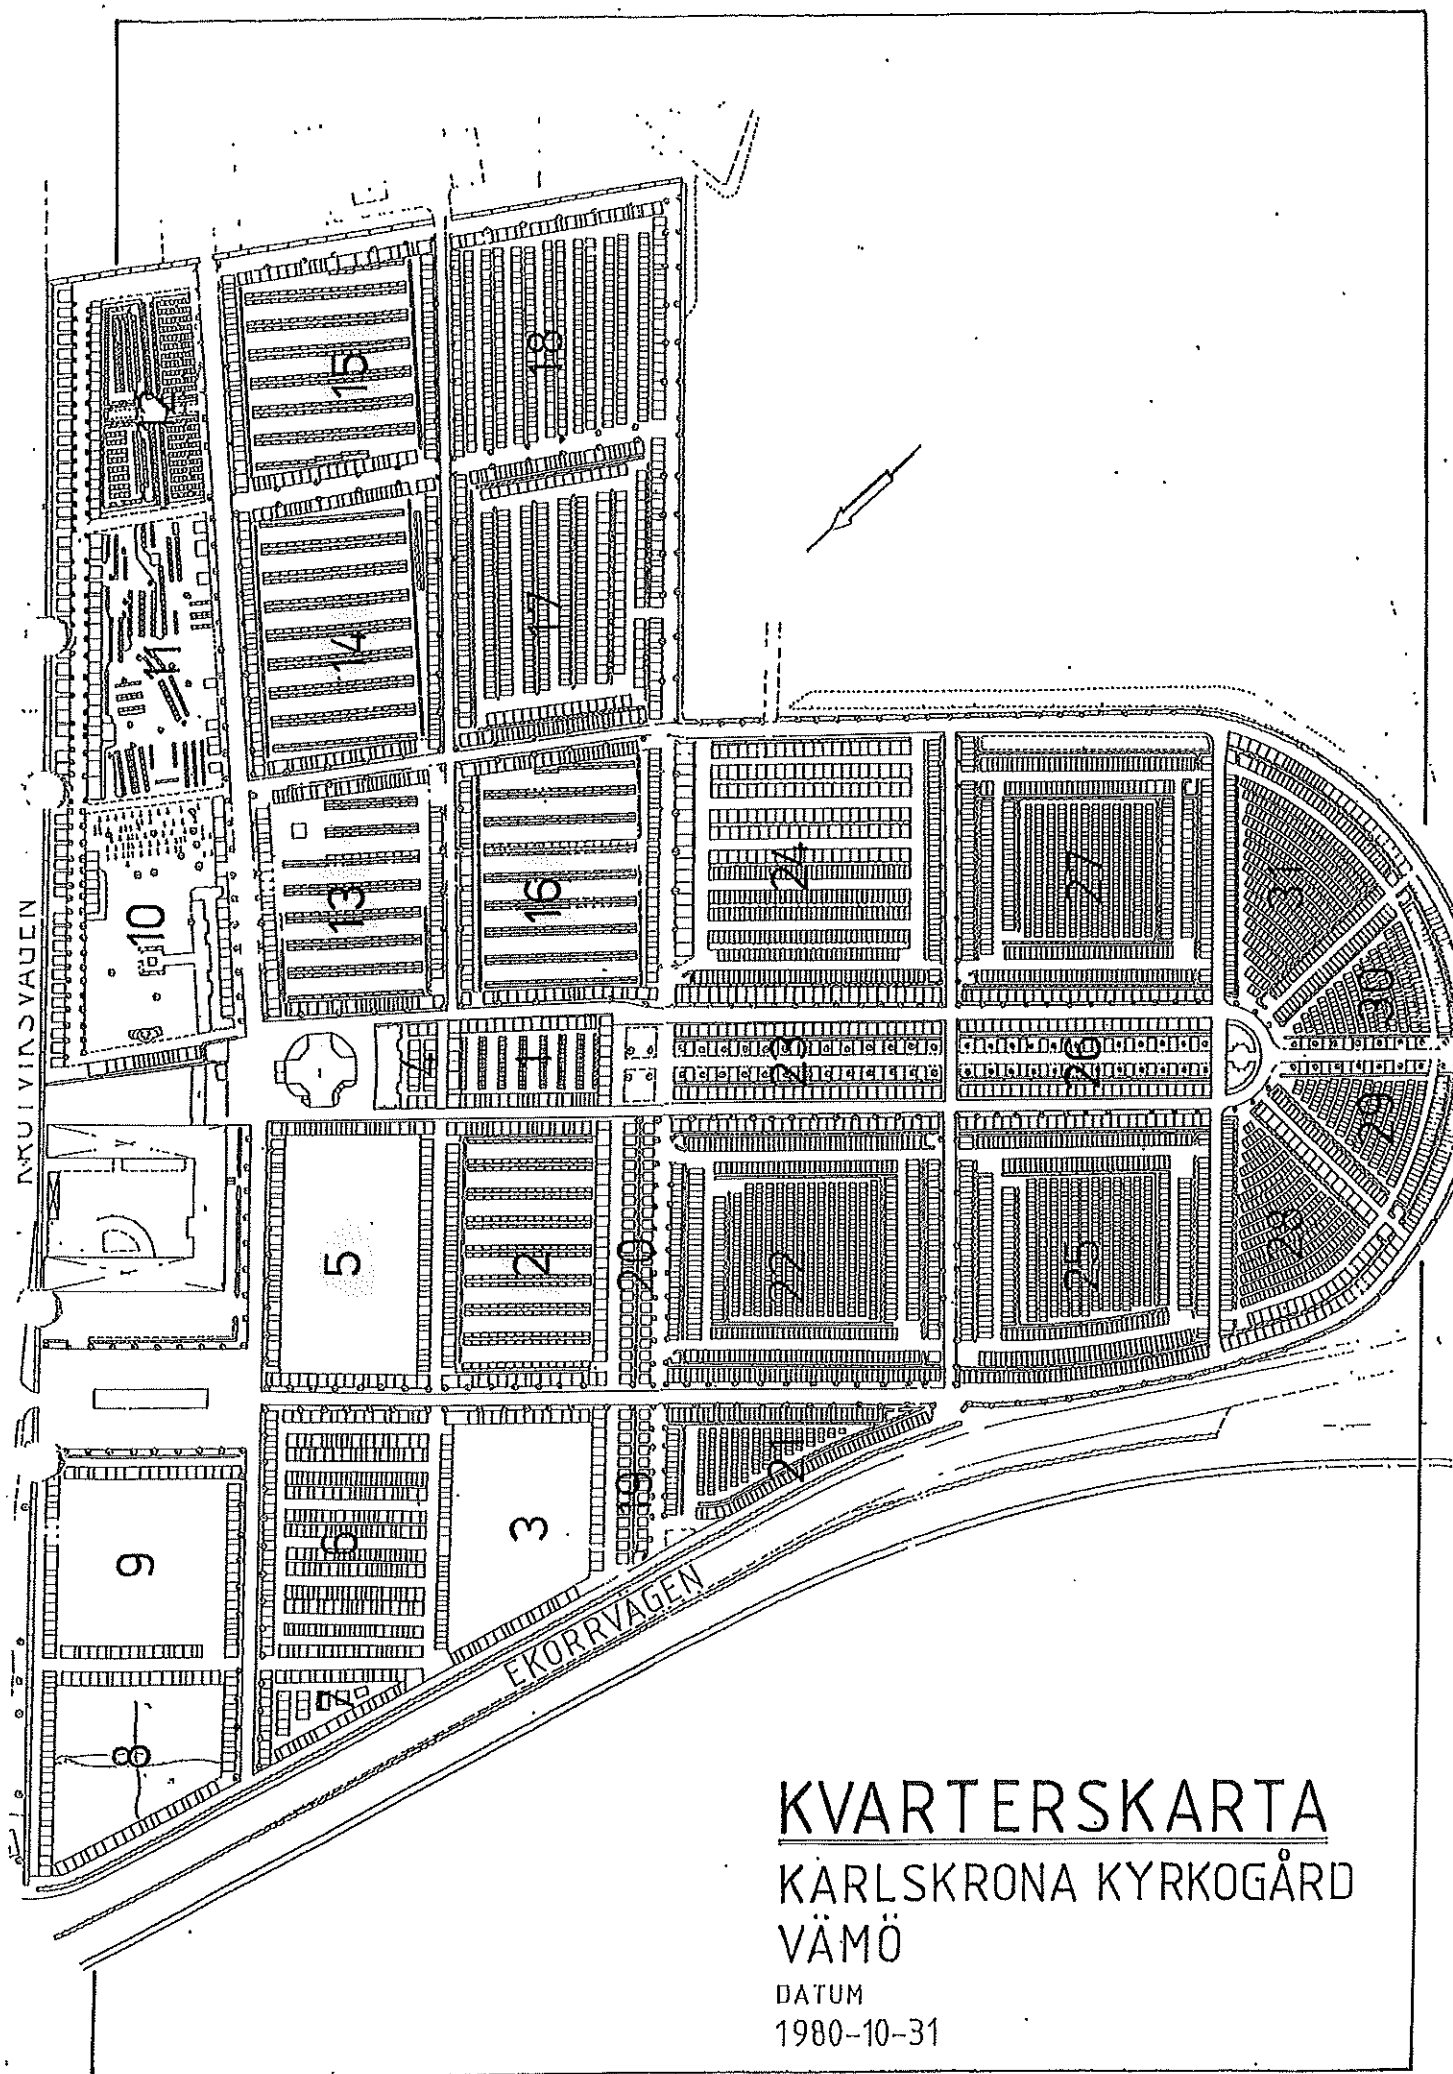
Våra almar längs muren dör en efter en vilket ger ett hemskt intryck för våra besökare. De kommer inom en tid även att bli en fara. Det kan hända en besökare något, men även förstöra gravstenarna.

Valet av nytt träd kommer bli ett pelarträd som kan växa fritt, utan beskärning.

Pelarkörsbär *Prunus serrulata* 'Amanogawa' (se bild)
