# ASKIMS KYRKORENOVERING 2023 - exteriör

Svenska kyrkan

ASKIMS FÖRSAMLING

Askims kyrka renoverades i tre steg 2020–2023. I tre projekt renoverades kyrkan grundligt med fokus på god fastighetsförvaltning, tillgänglighet och att återskapa ytskikt, till ett originalutseende.

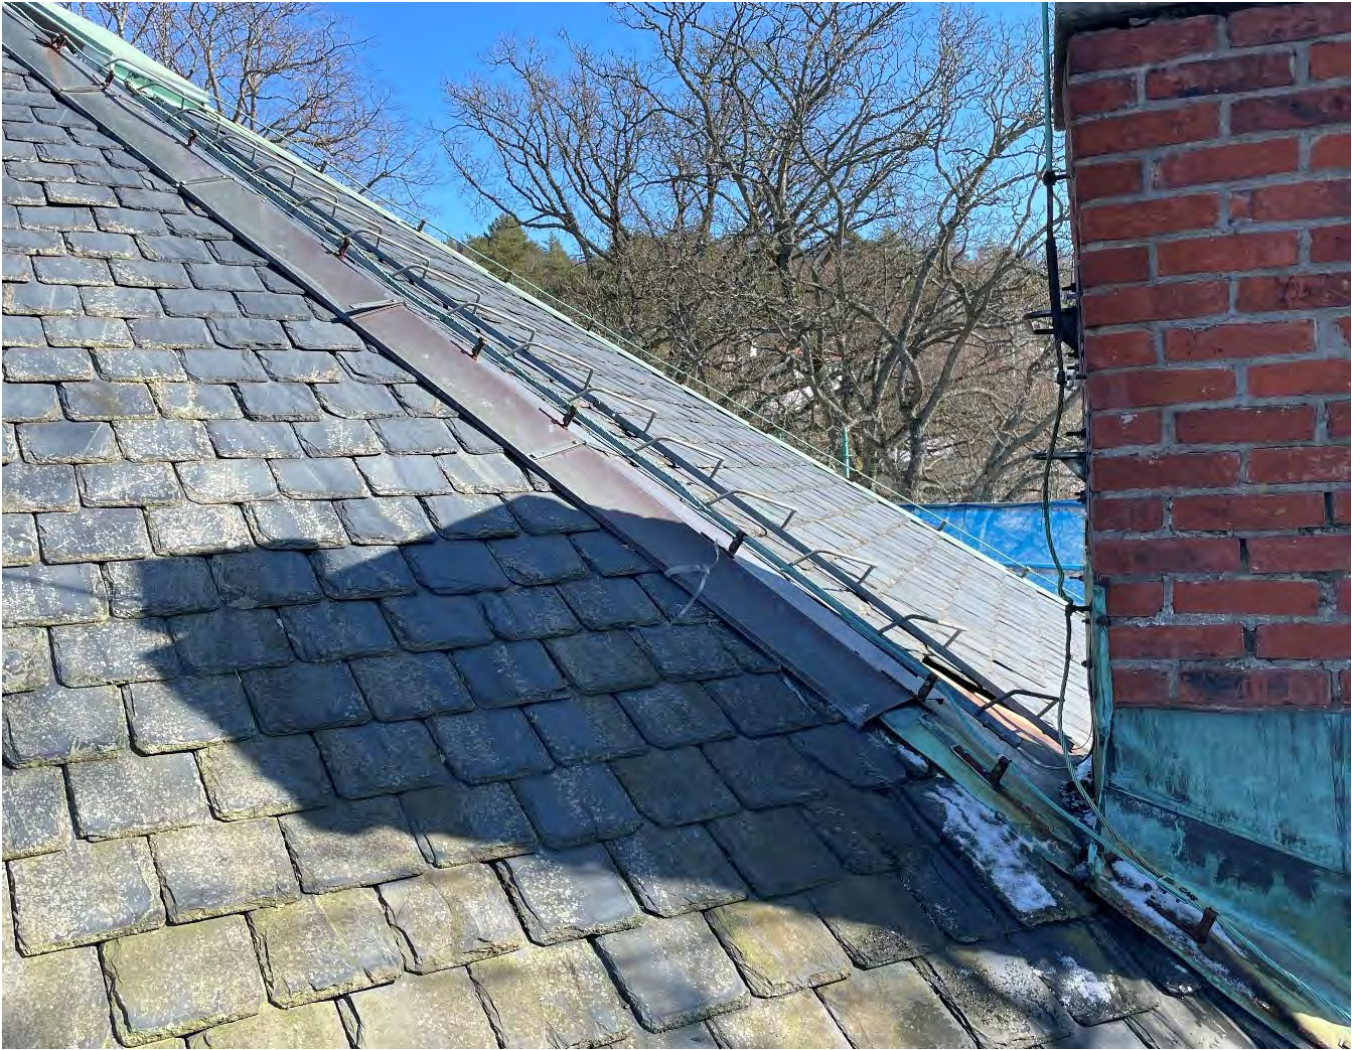
*Tornet var inklätt i ett nät under en längre tid, för att minimera risken för nedfallande skiffer.*

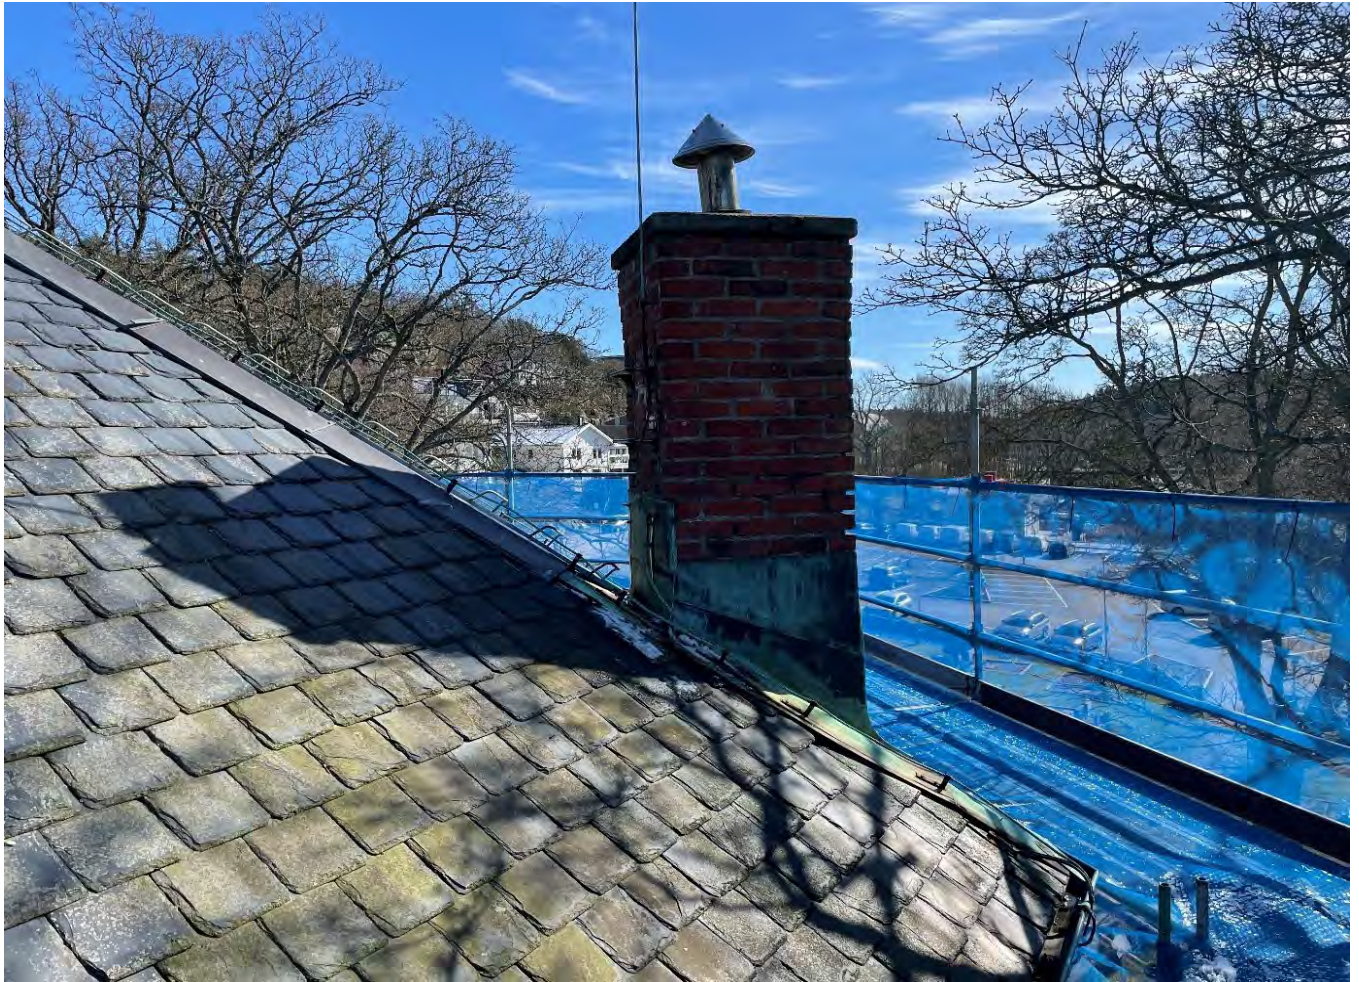
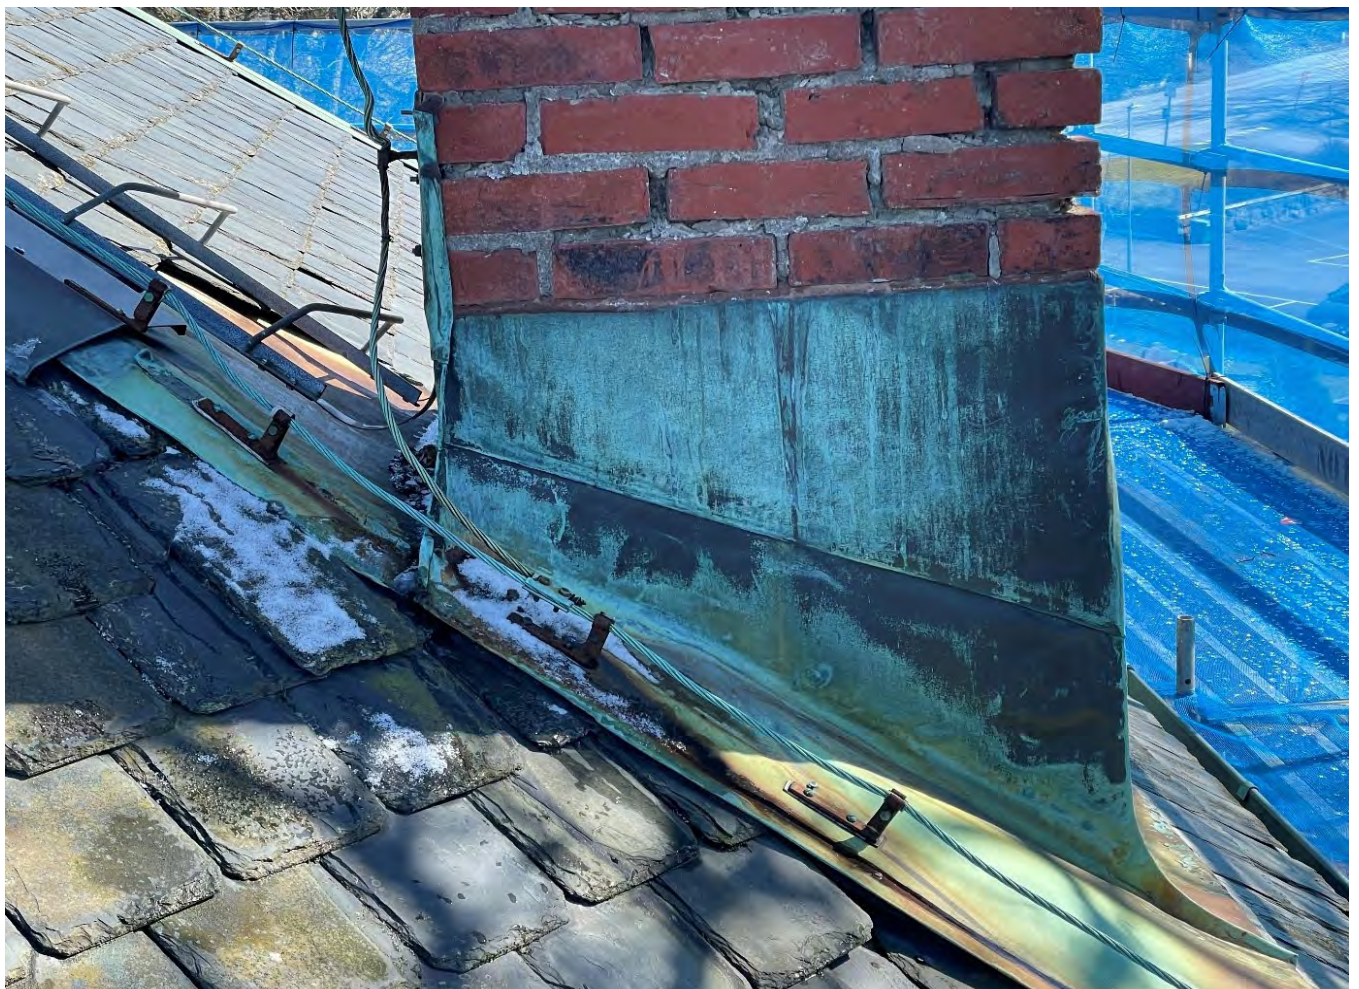
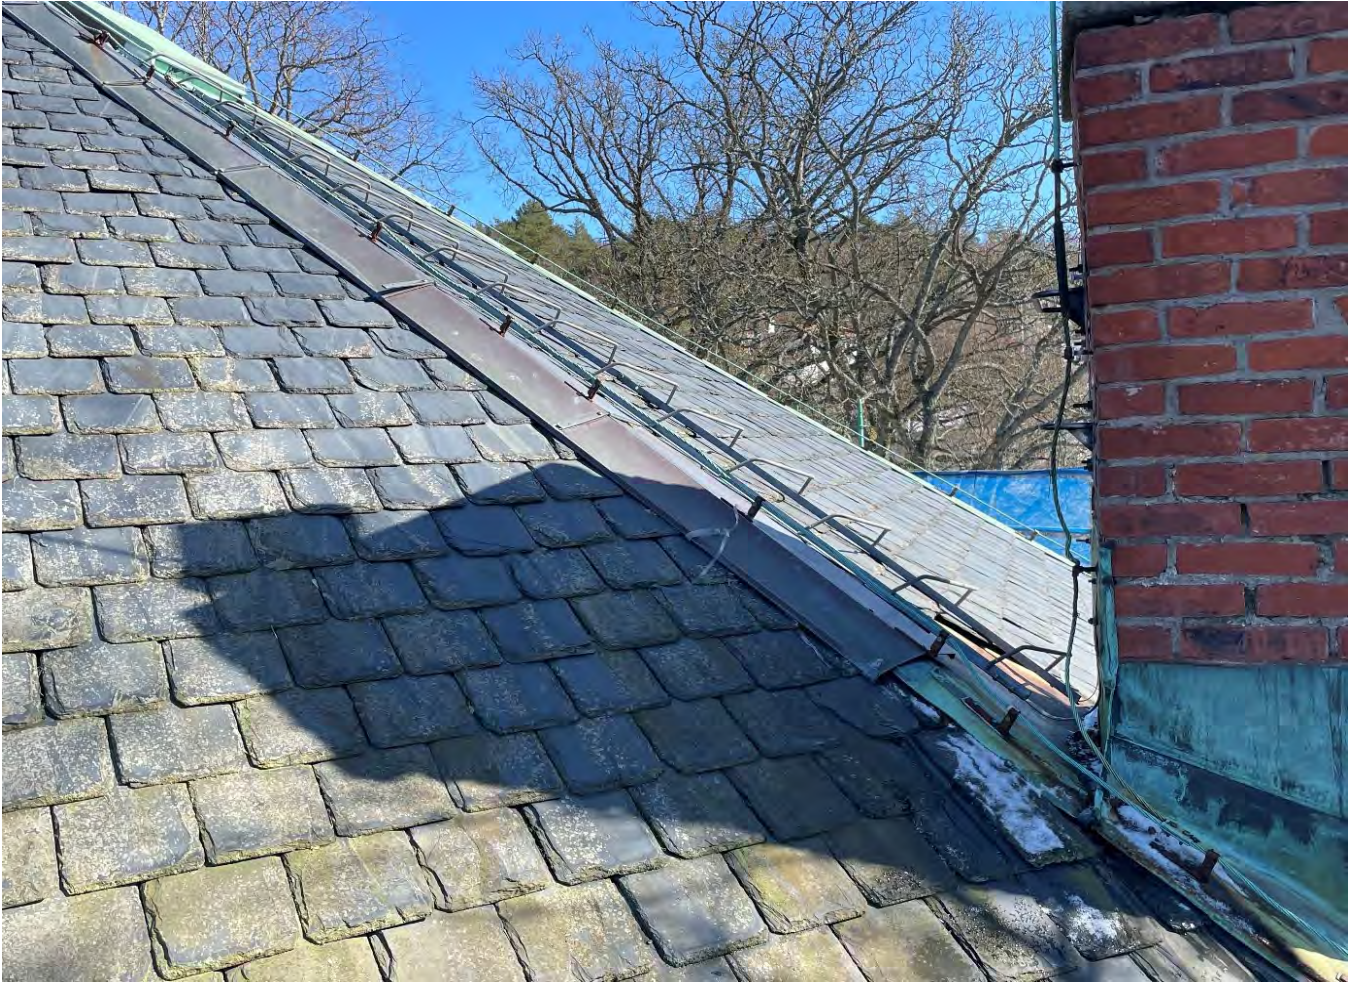
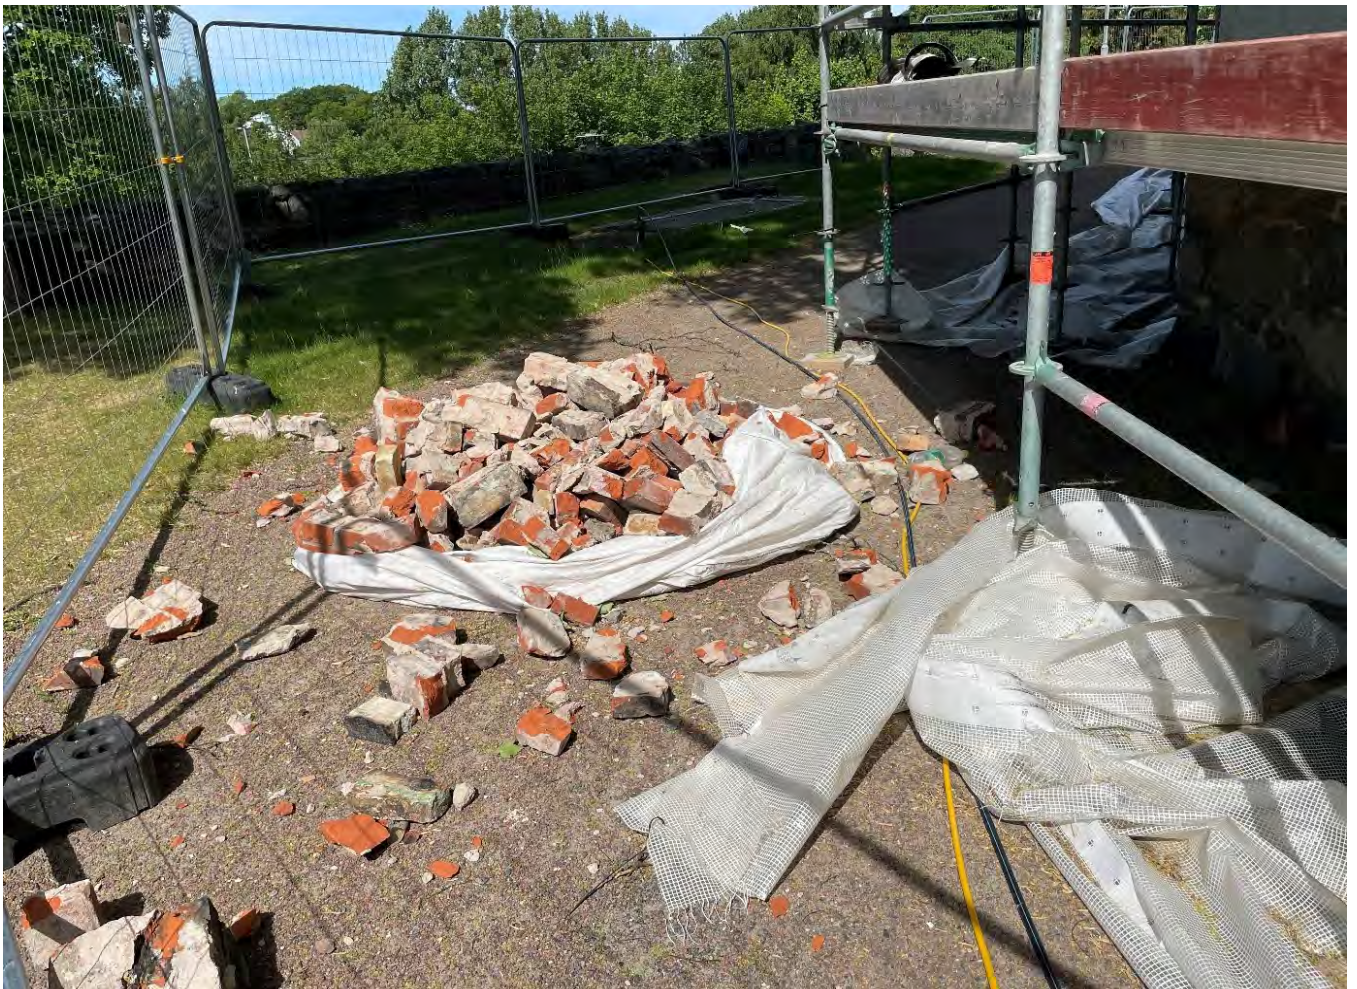
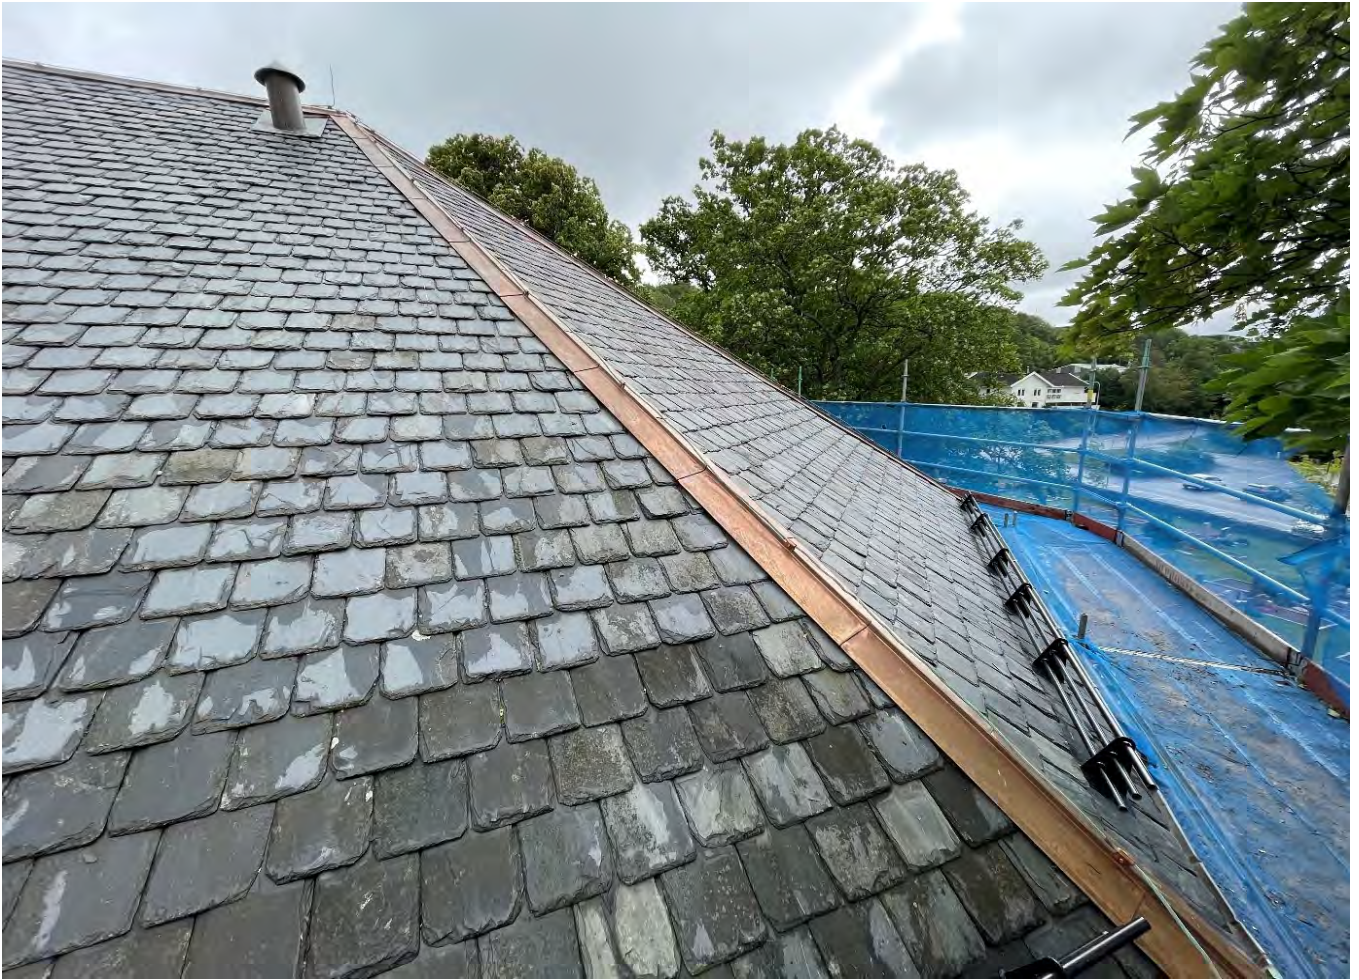
## Bygg

- Skorstenen revs.
- Takunderlagspapp byttes ut och ett par mindre skador i träkonstruktionen åtgärdades.
  - o Råsponten såg annars bra ut.

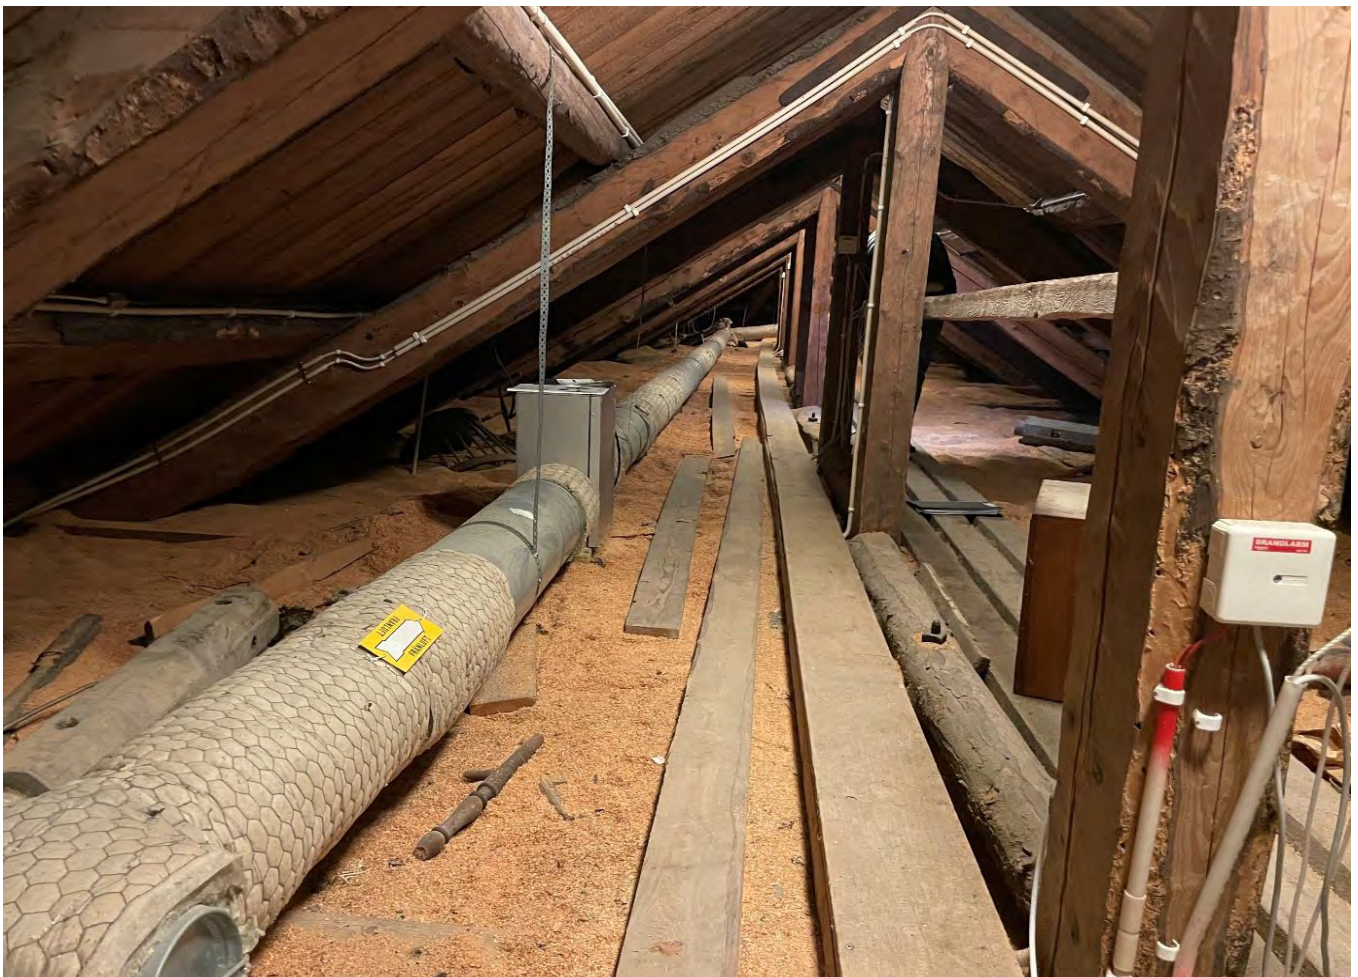
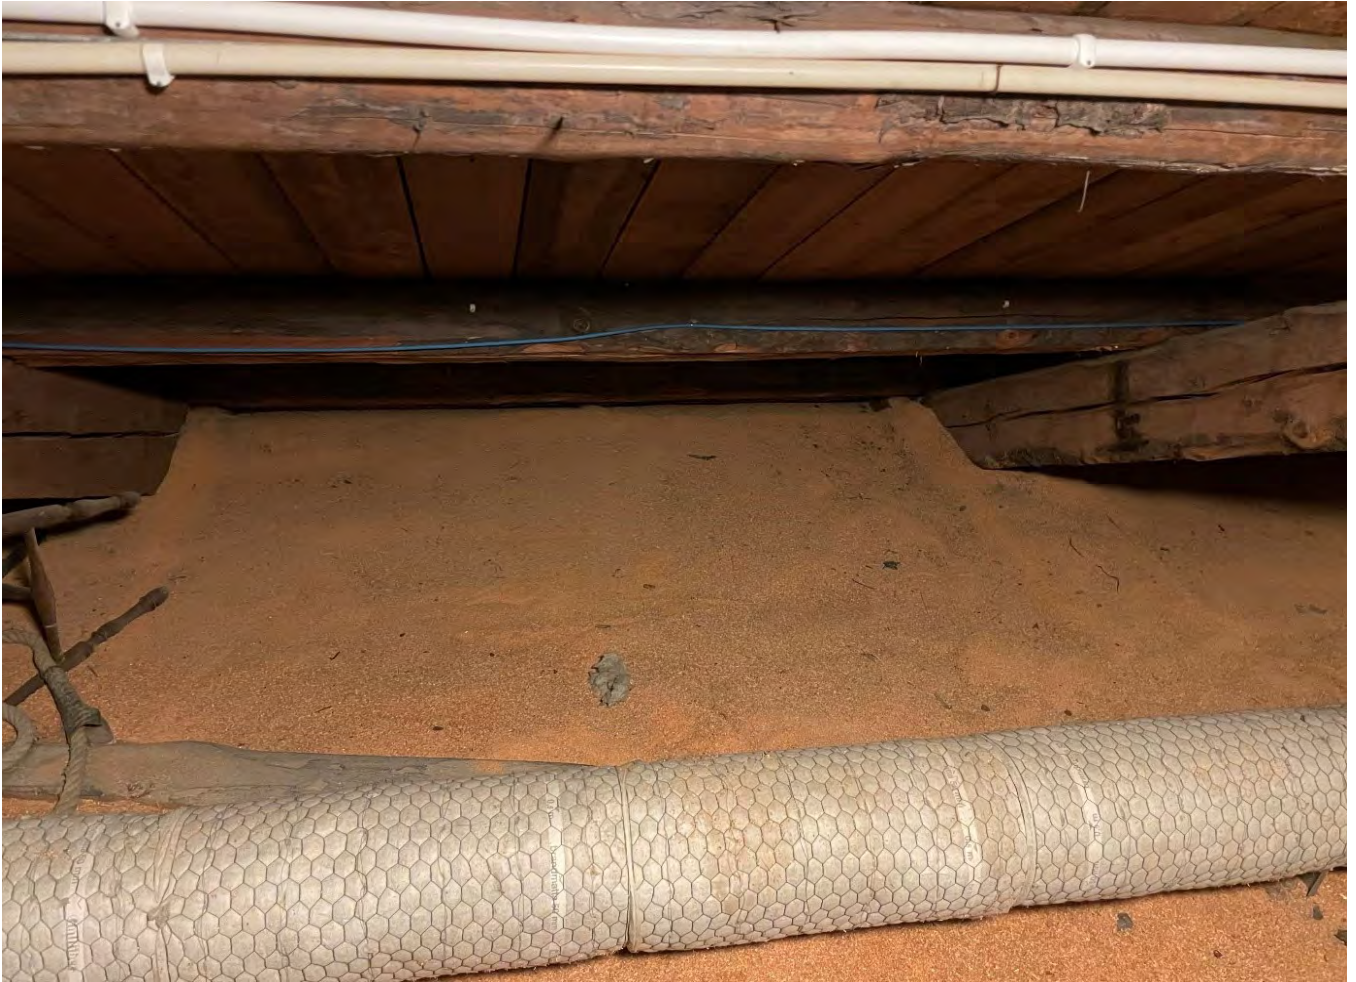
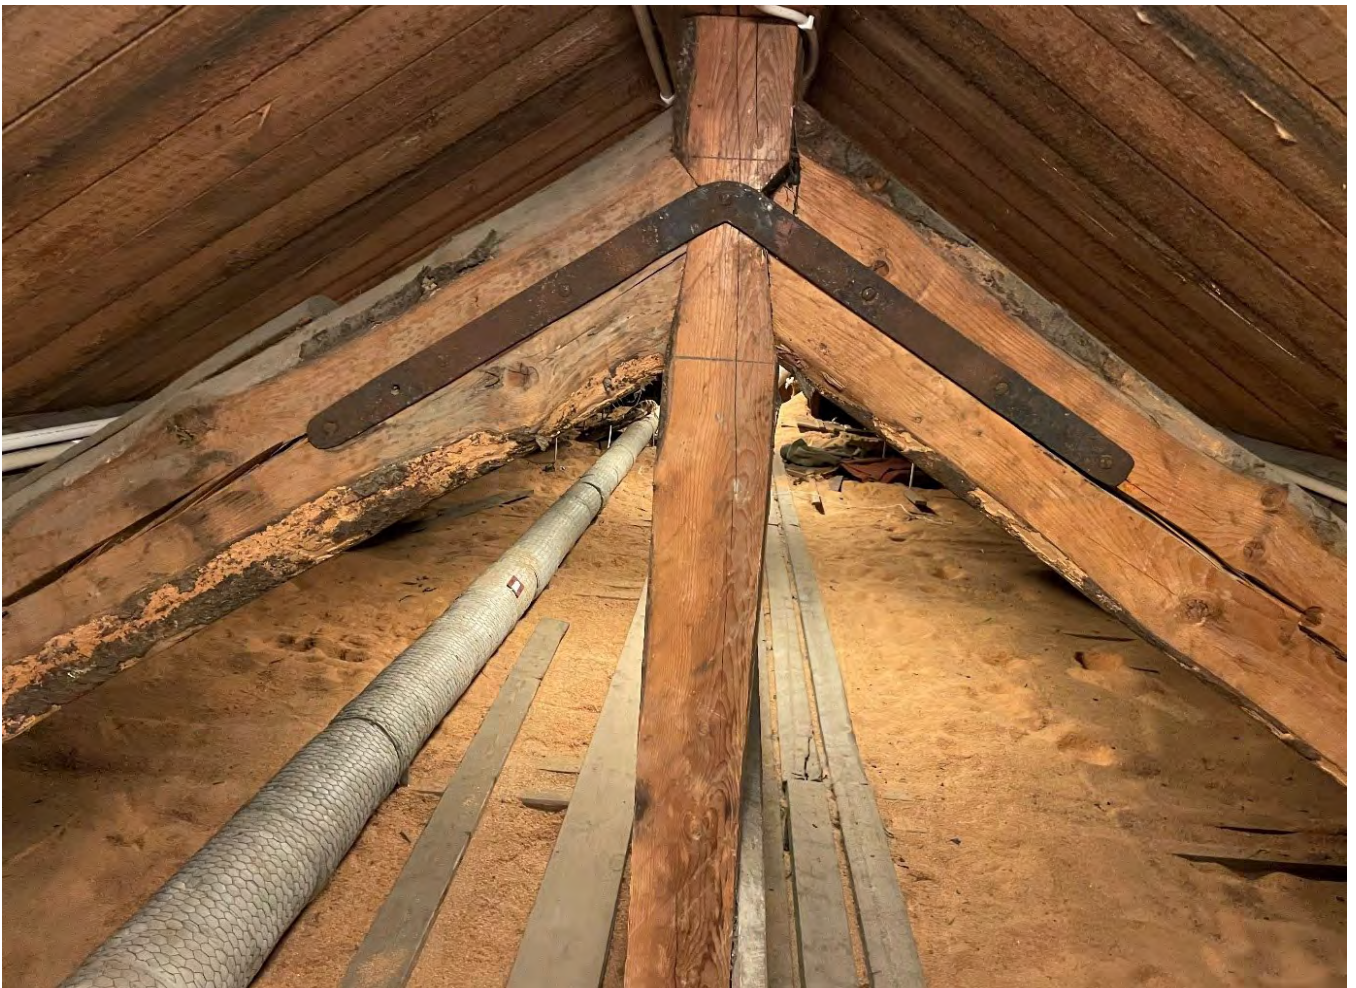
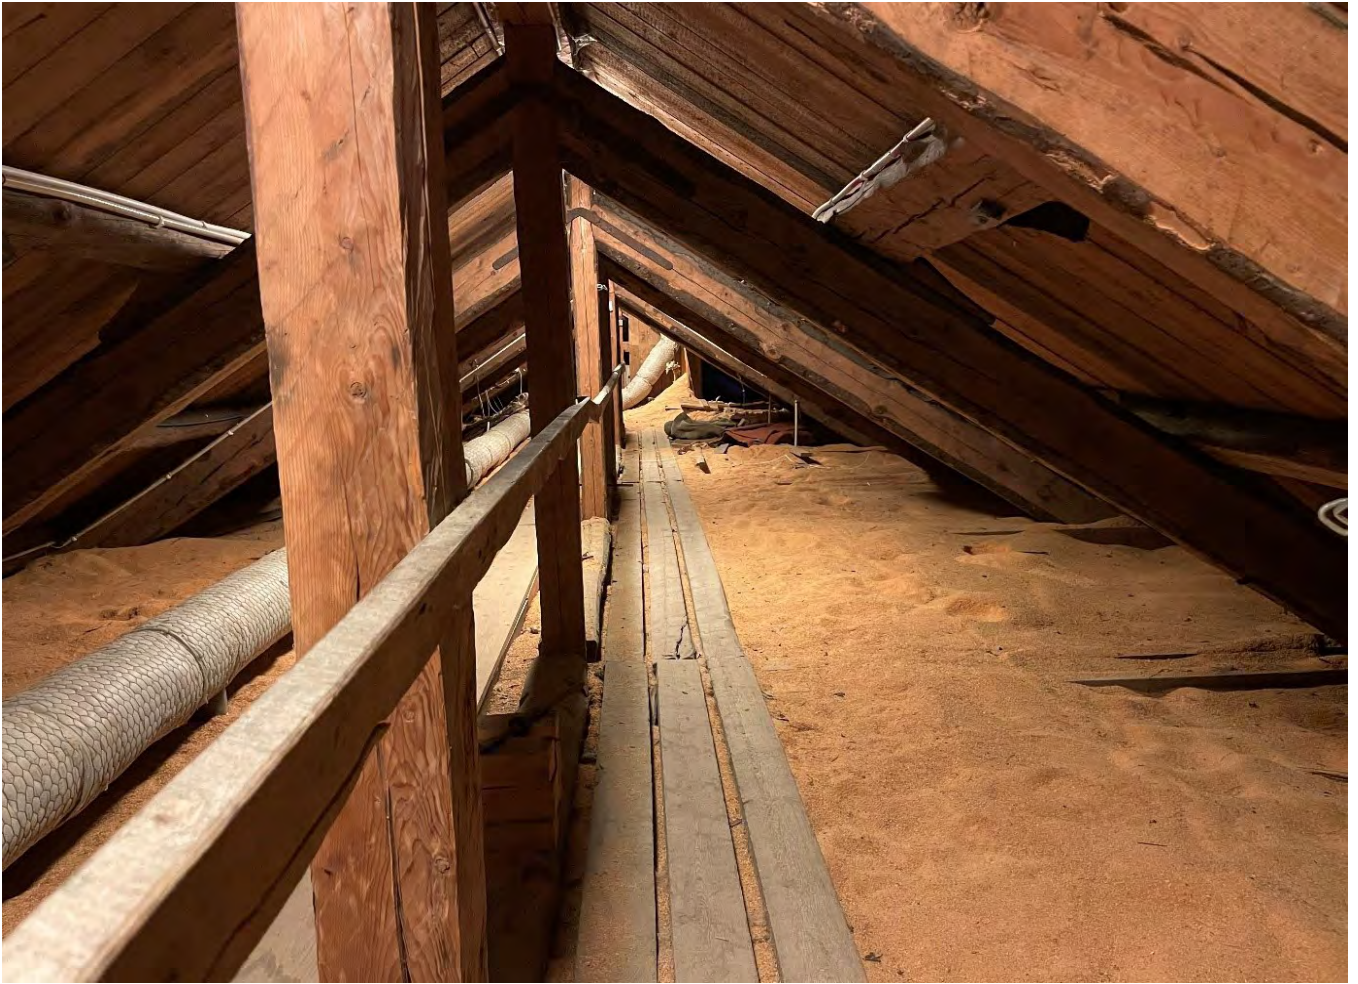
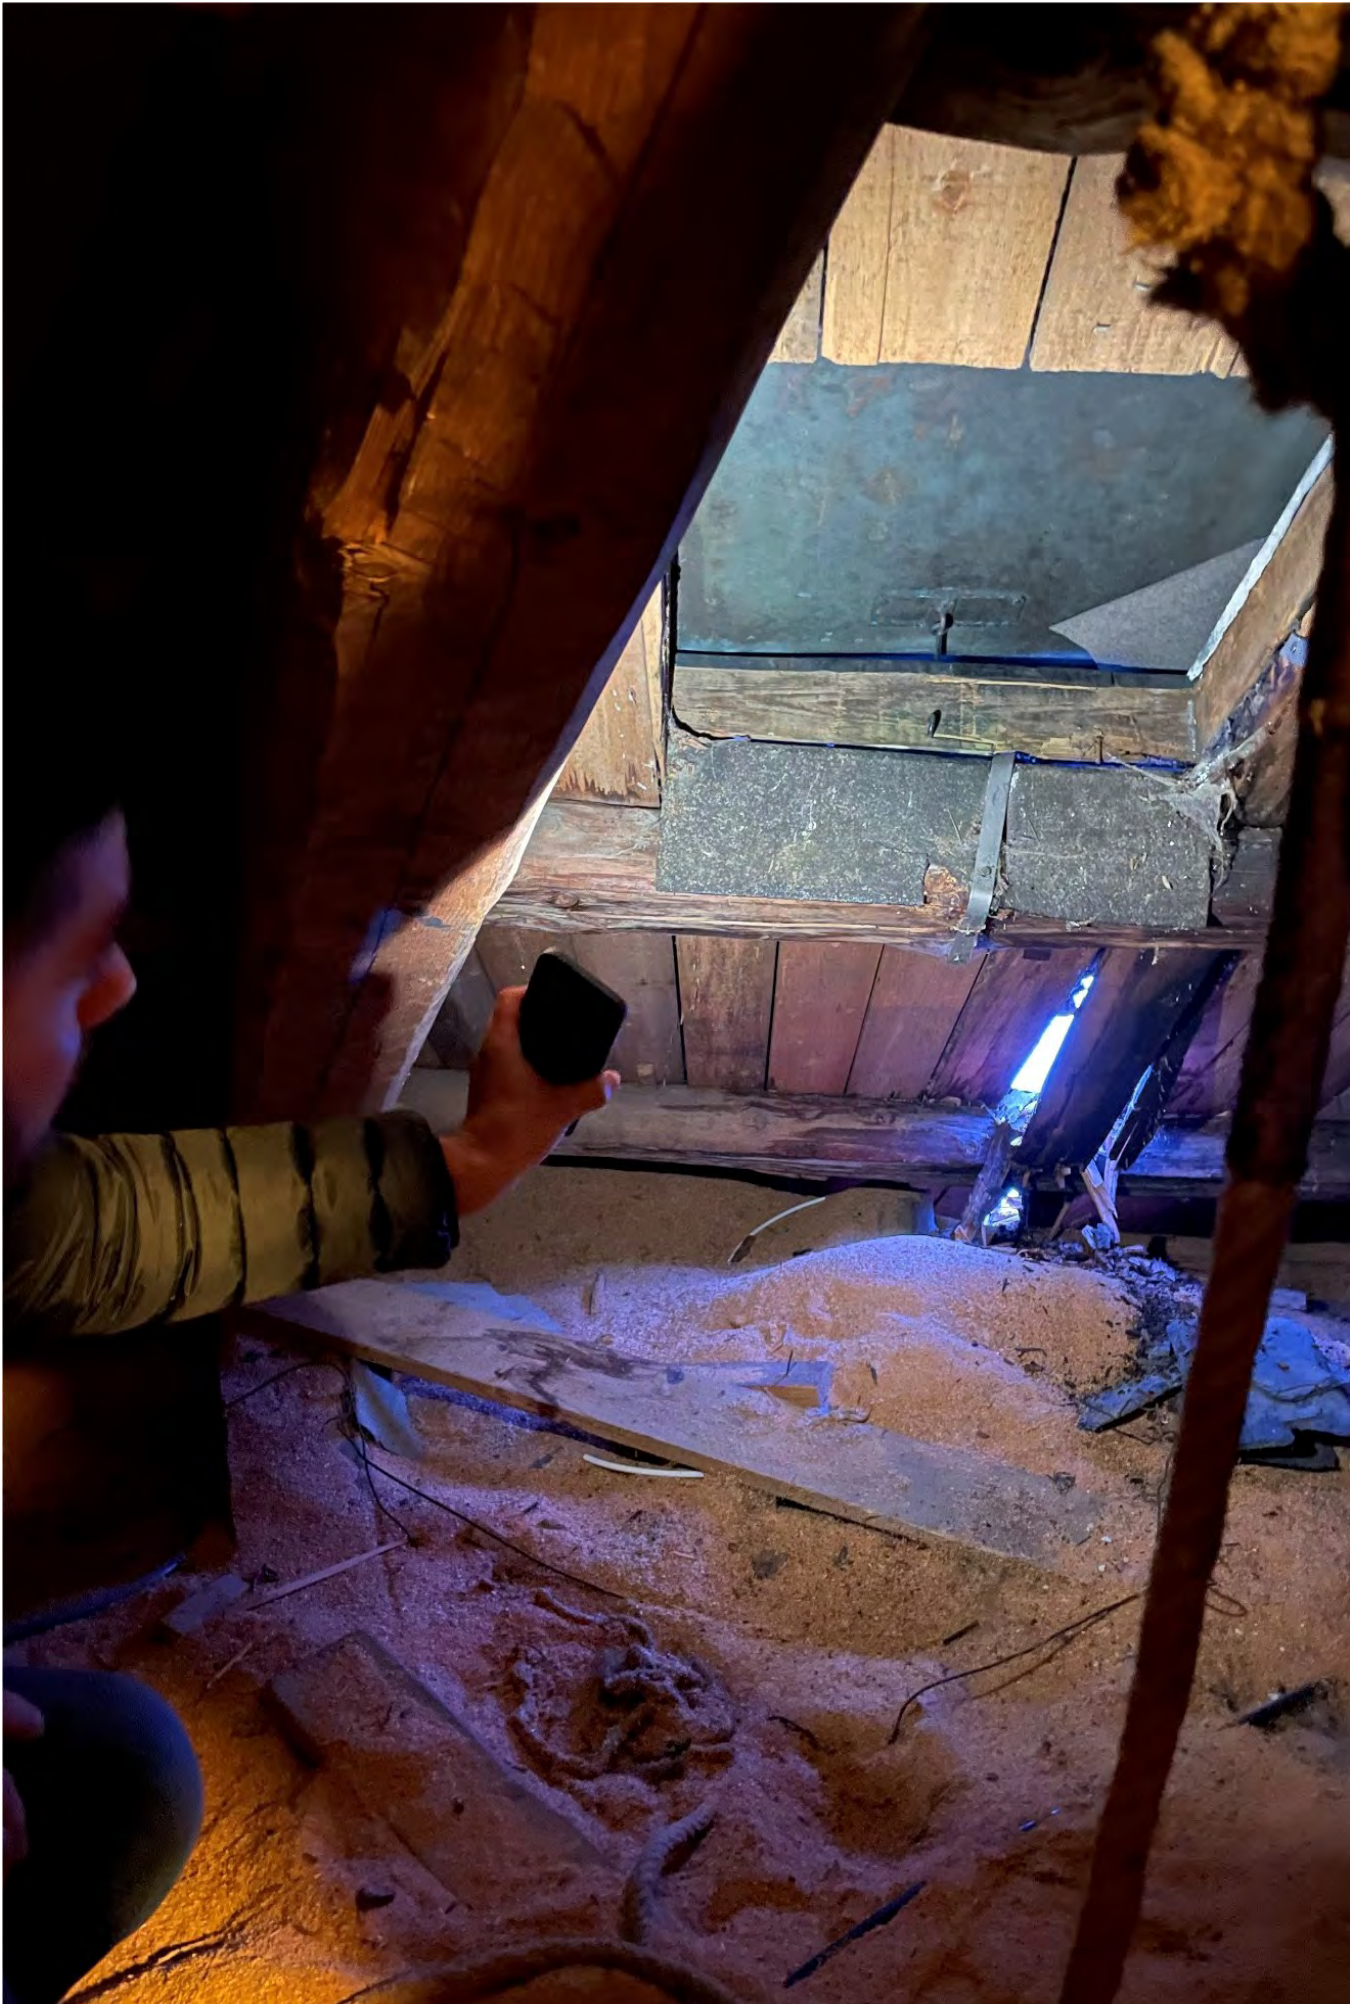
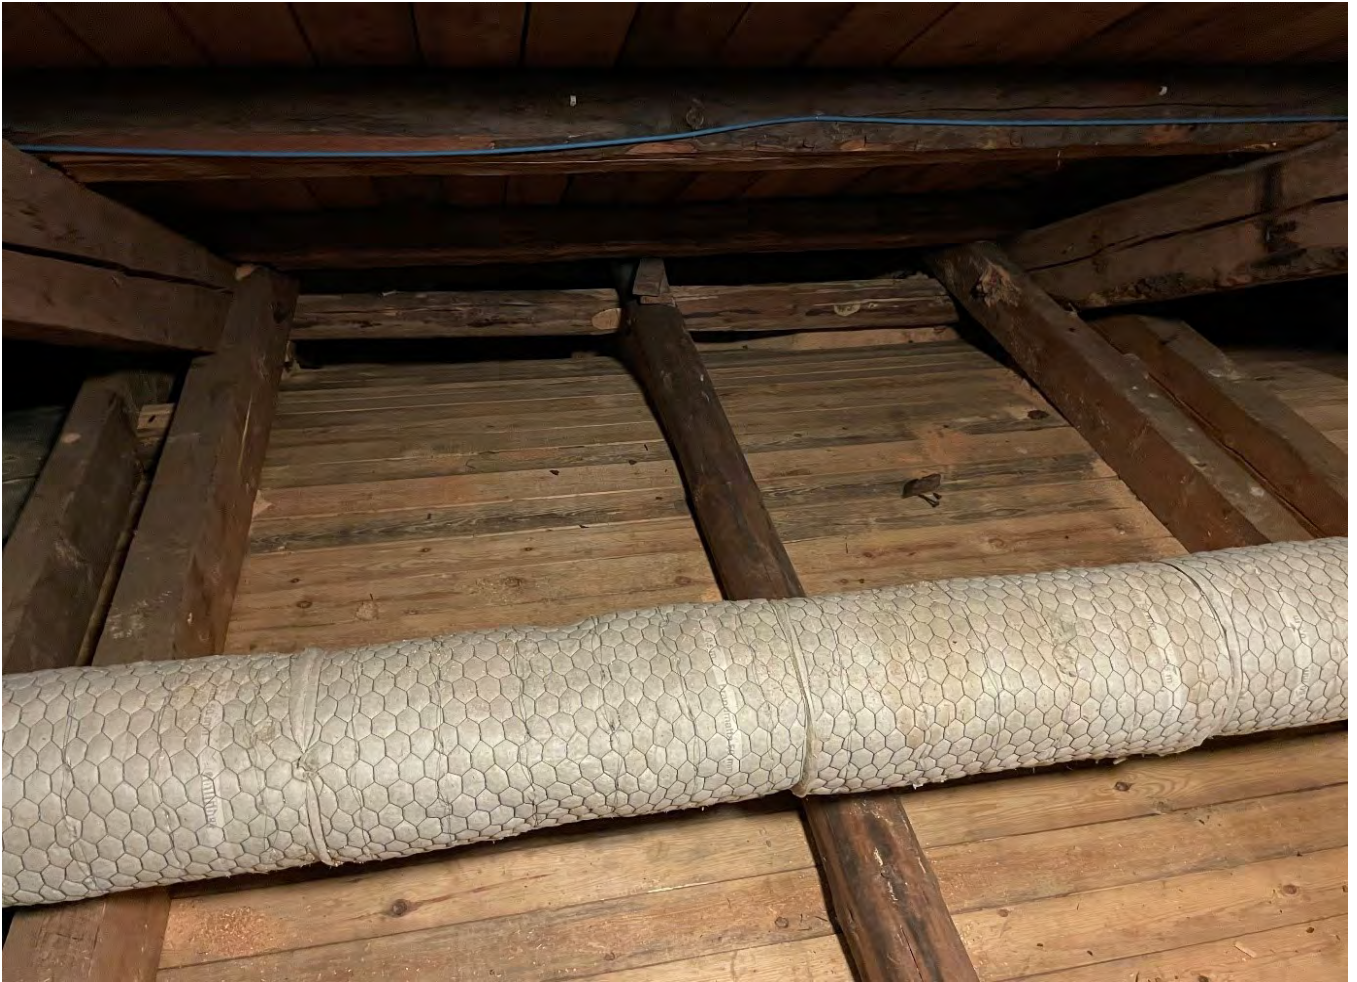
### Sågspån

- Den gamla sågspånsisoleringen sögs ut.
- En transportöppning genom taket gjordes i över koret, i samband med att den gamla takluckan ändå skulle demonteras och vissa rötskador åtgärdas.

- Bågpaneltaket
  - o fick under inga omständigheter beträdas, på grund av rädsla för påverkan av de relativt nygjorda takmålningarna på andra sidan.
  - o Ställde till med en del problem, eftersom det just var välvt och svårt att nå mer med slangarna mot takfoten.

- Utsugningsgraden av spånet, blev därför inte det först överenskomna 100 %, men nära och så mycket som var möjligt.
    - Spånkvaliteten var dessutom bäst (mätt i minst spånstorlek) i de övre, synliga lagren och mer kvistinblandat närmare takfoten.

- o Rörde sig en del, när trycket från sågspånet lättades. En hel del sågspån föll ner i kyrkorummet, mellan plankorna. När detta initialt upptäcktes avbröts arbetet och orgeln täcktes in i plast (och dammsugaren plockades fram...)

- (inget annat än en del skräp, låg i sågspånet)
