# ASKIMS KYRKORENOVERING 2023 - exteriör

Svenska kyrkan

ASKIMS FÖRSAMLING

Askims kyrka renoverades i tre steg 2020–2023. I tre projekt renoverades kyrkan grundligt med fokus på god fastighetsförvaltning, tillgänglighet och att återskapa ytskikt, till ett originalutseende.

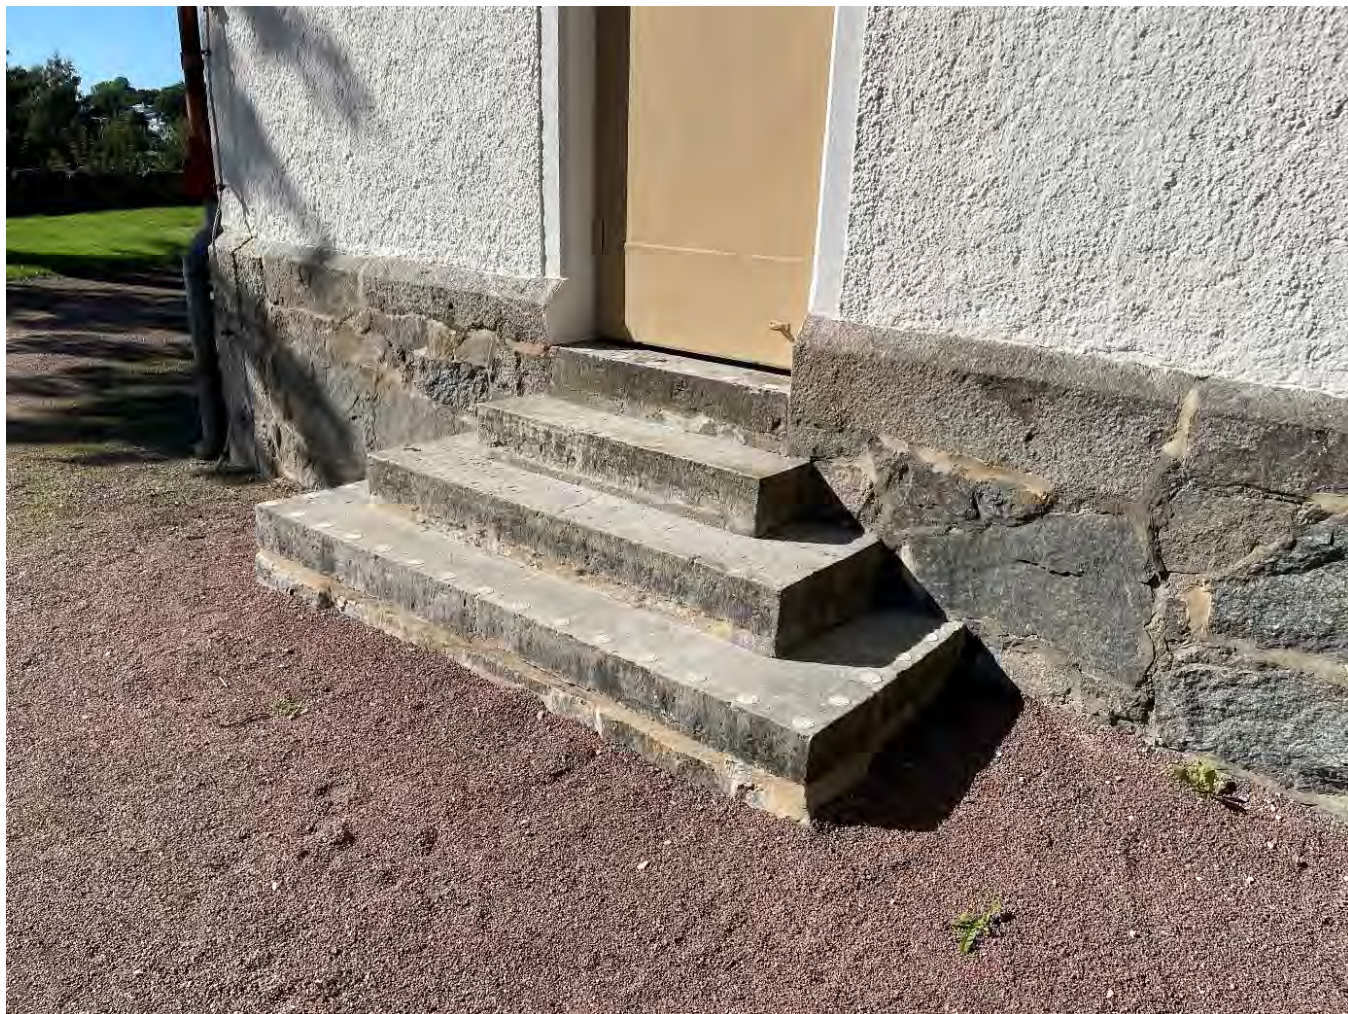
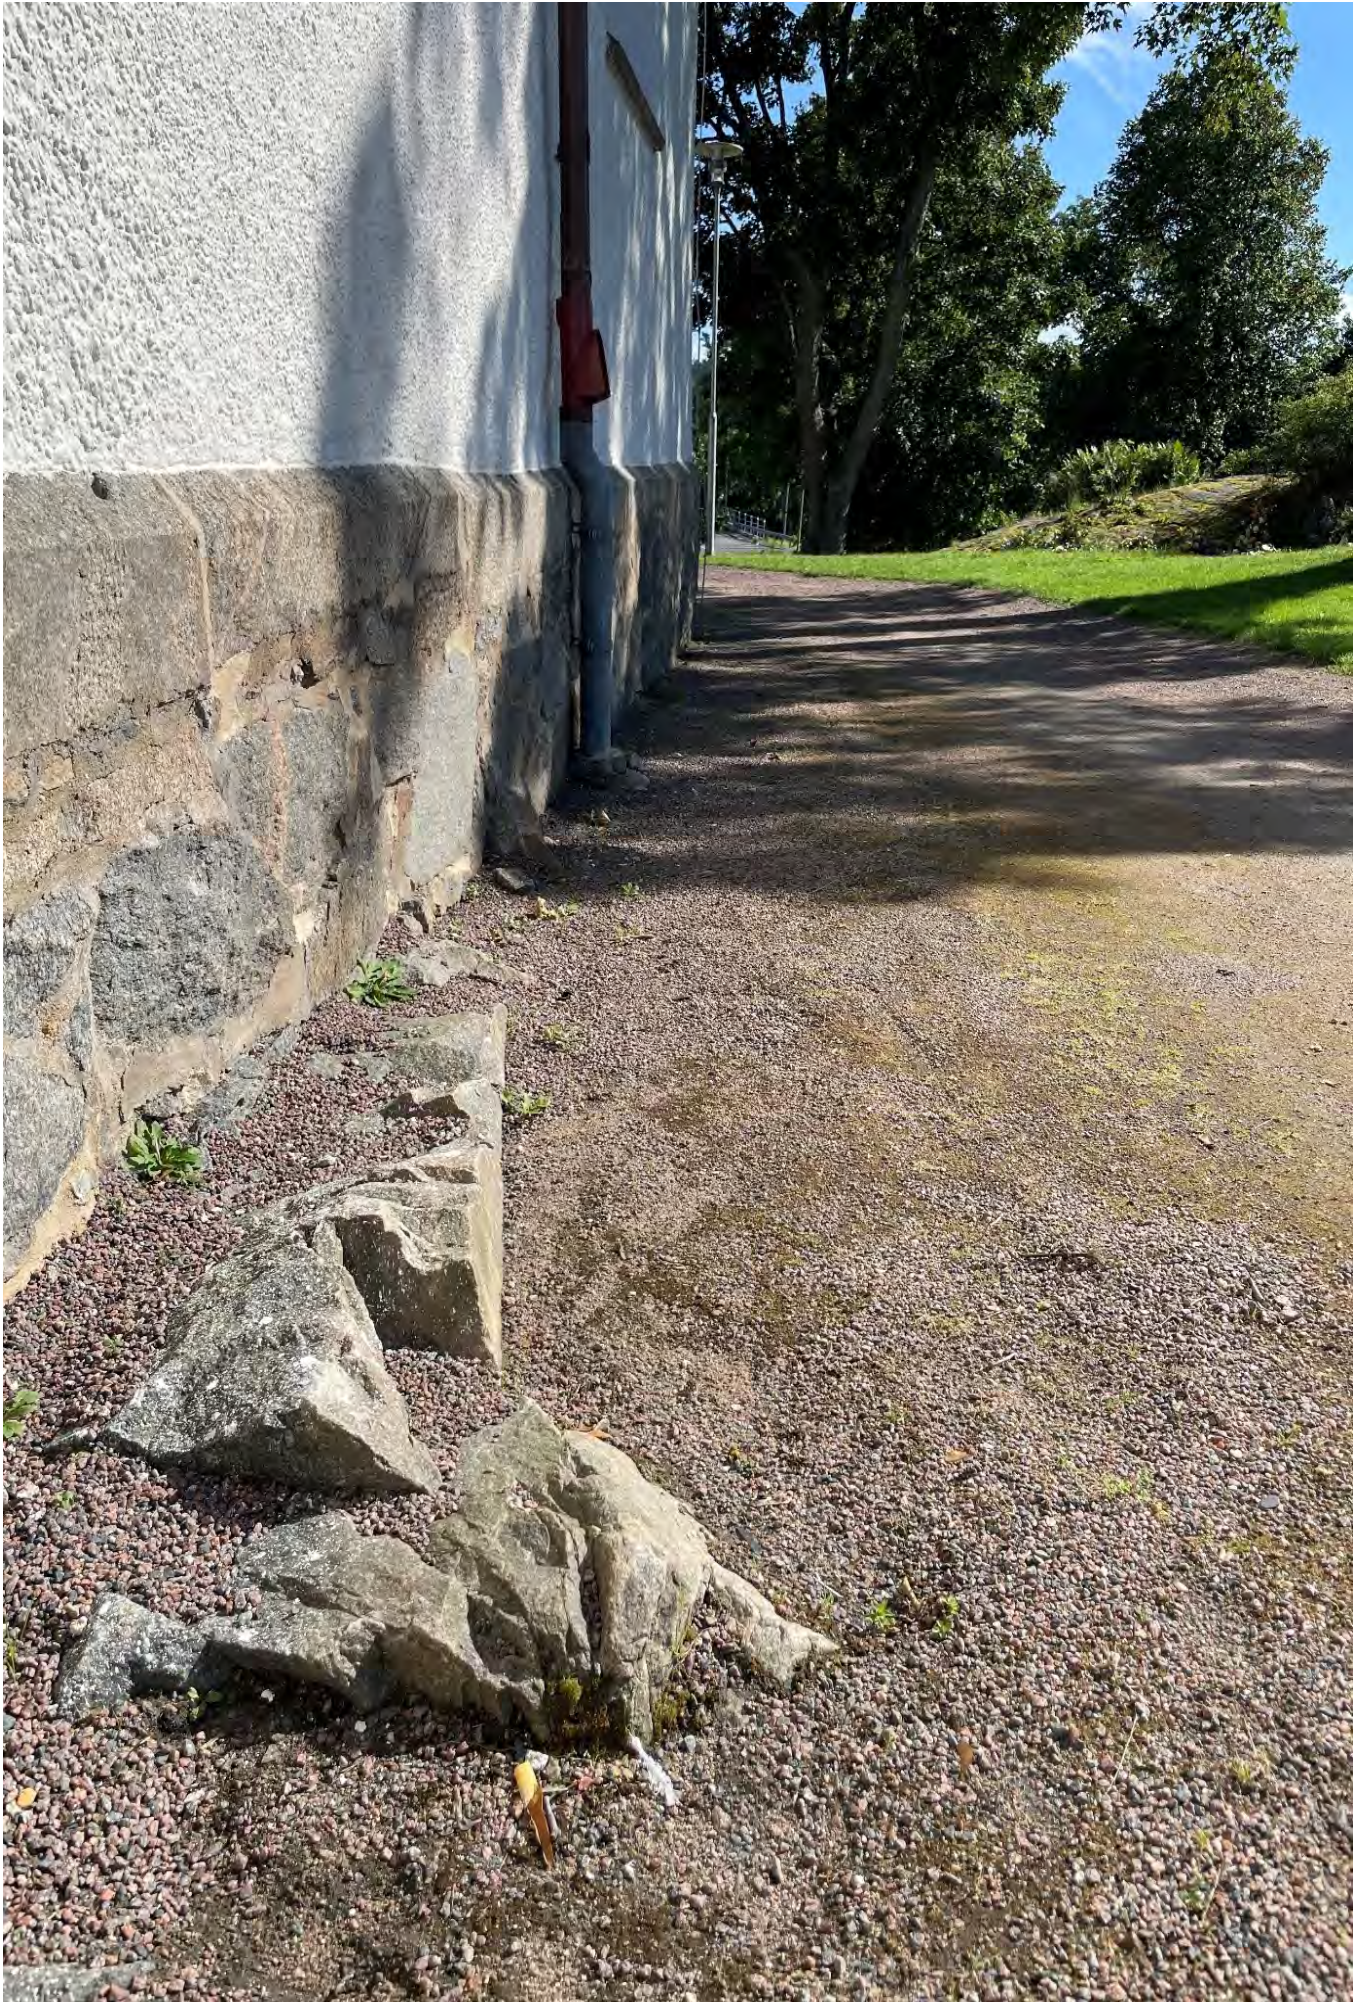
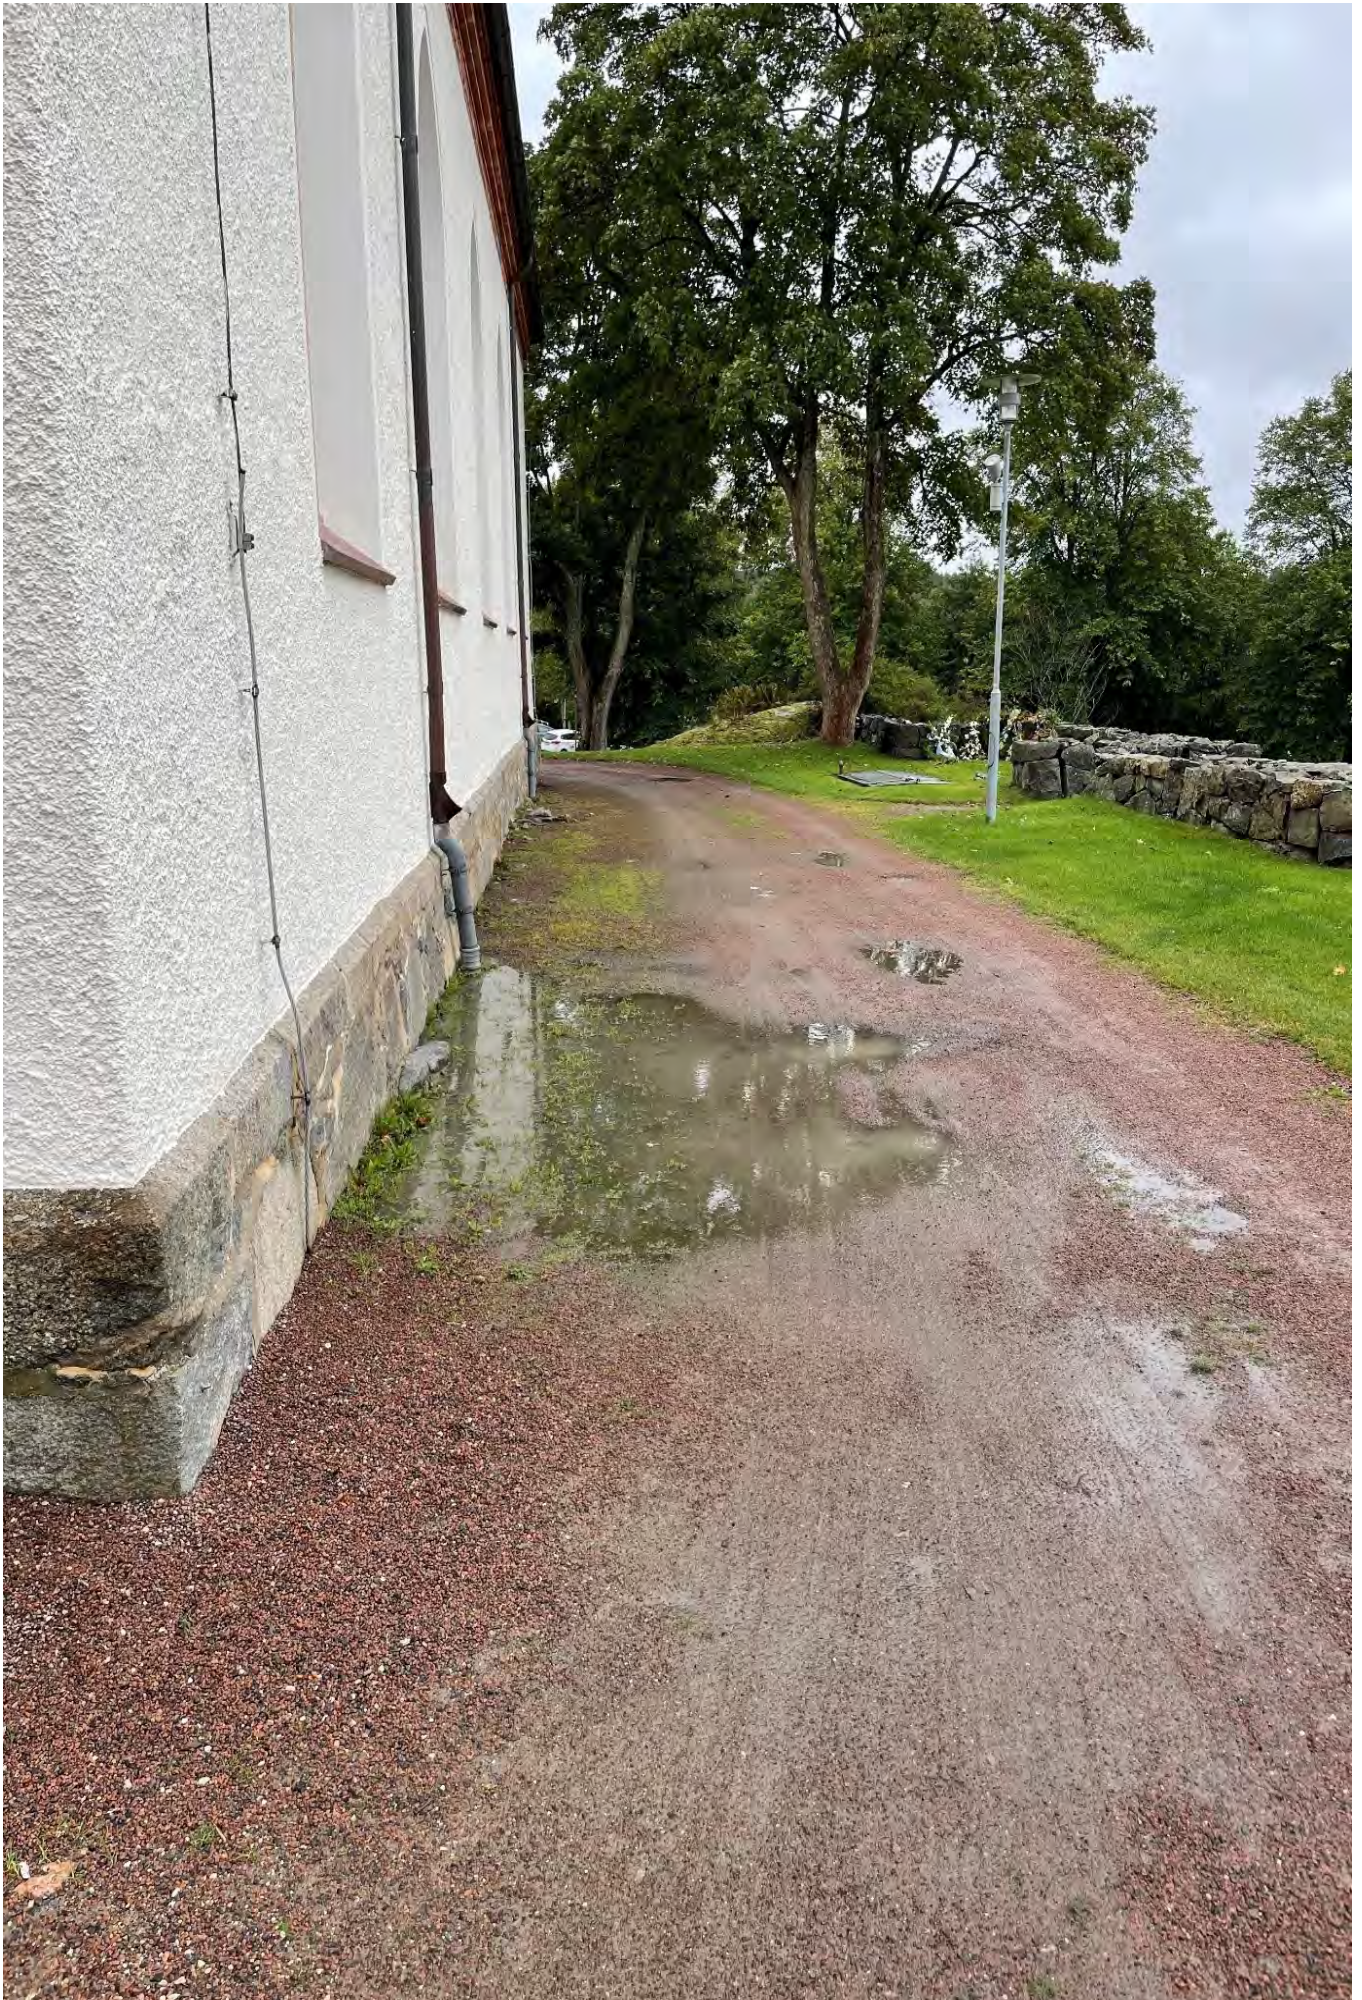
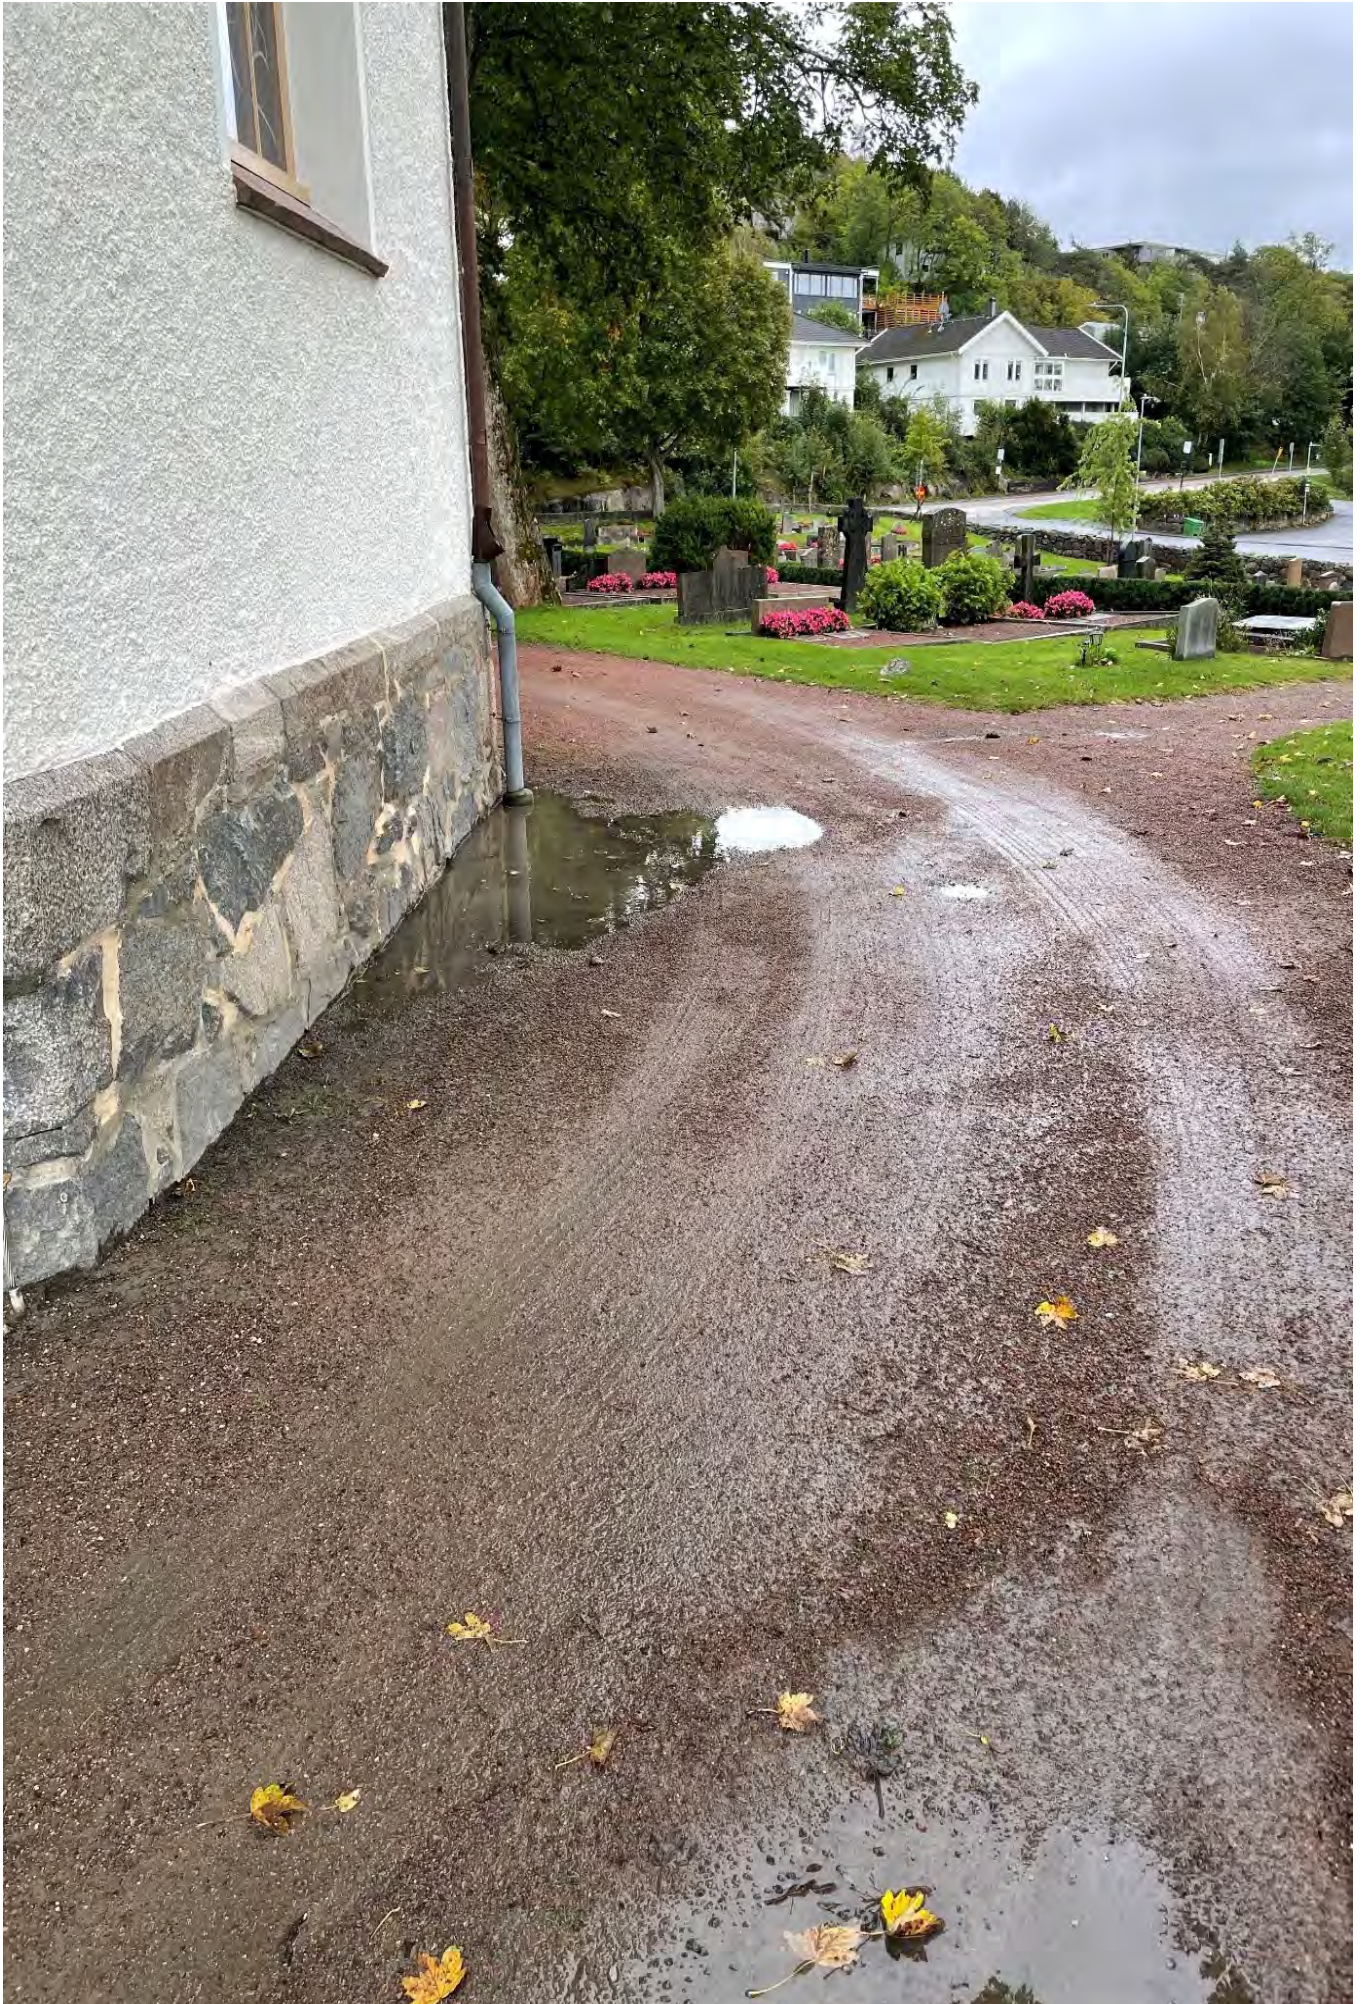
Nivåjustering

Före
