**Plats och tid** Onsdagen den 25 oktober 2023 kl 18:35 – 20:40, Församlingshemmet, Vinberg

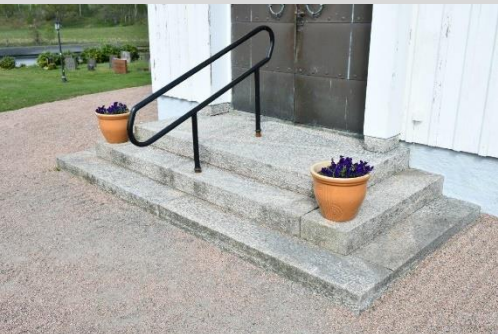
| ENTRÉTRAPPA | Beskrivning | Befintligt skick | Åtgärdsbehov | Tidplan / prio | Antikvariska uppgifter | Vidtagna åtgärder, år |
|---|---|---|---|---|---|---|
| | Entrétrappa mot väster i tre steg av krysshamrad murad granit. Ej fogad. Löstagbar handledare i rundjärn. | Handledare infästning ojäm. | Justering av infästning samt rotskydds-målning. | 2 | | |

| Objekt/enhet | Åtgärd | Utfört, datum |
|---|---|---|
| Trappor | Justering av infästning handledare samt rostskyddsmålning mot väster. | |

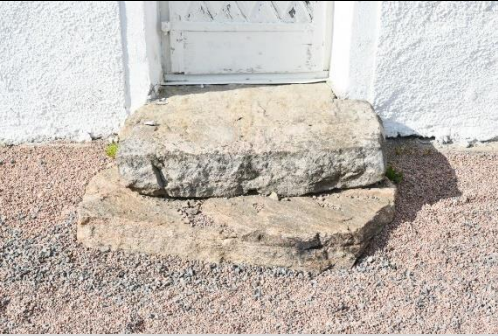
| KORTRAPPA | Beskrivning | Befintligt skick | Åtgärdsbehov | Tidplan / prio | Antikvariska uppgifter | Vidtagna åtgärder, år |
|---|---|---|---|---|---|---|
| | Trappa till kor i söderfasad i två steg av natursten. | Ua. | Inga åtgärder. | | | |

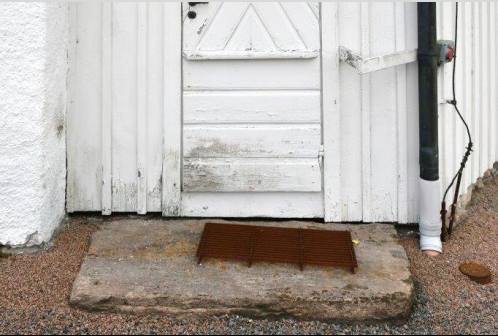
| KORTRAPPA | Beskrivning | Befintligt skick | Åtgärdsbehov | Tidplan / prio | Antikvariska uppgifter | Vidtagna åtgärder, år |
|---|---|---|---|---|---|---|
| | Brosten av granit. | Kraftigt rostangripet skrapgaller har gett fläckar på sten. | Rengöring sten.<br>Rostskyddsmålning skrapgaller. | | | |

| Objekt/enhet | Åtgärd | Utfört, datum |
|---|---|---|
| | Rengöring sten. Rostskyddsmålning skrapgaller. Avser trappa mot öster. | |

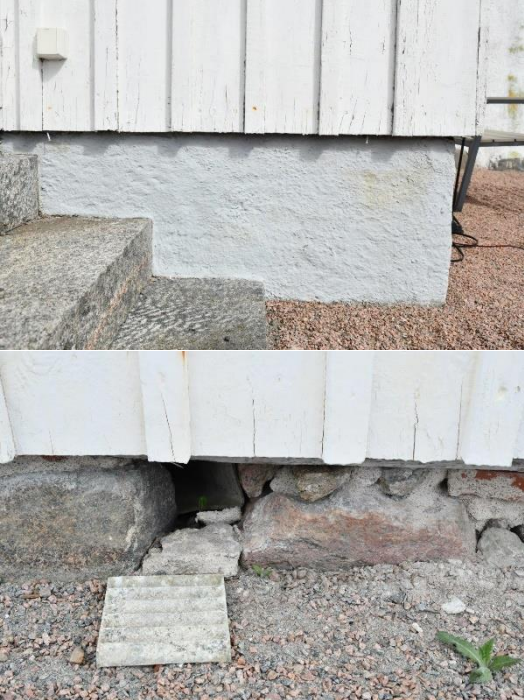
| SOCKEL | Beskrivning | Befintligt skick | Åtgärdsbehov | Tidplan / prio | Antikvariska uppgifter | Vidtagna åtgärder, år |
|---|---|---|---|---|---|---|
| | <p>Putsad grund på vapenhus.<br/> Naturstensmur på sakristia.<br/> Fasad ansluter mot mark på långhus, frilagd grundmur inom vissa övriga områden.</p> | <p>Punktal påväxt på grund till vapenhus.<br/> Brukssläpp och håligheter i mur till sakristia.</p> | <p>Rengöring och avfärgning vapenhus.</p> | 4 | | |

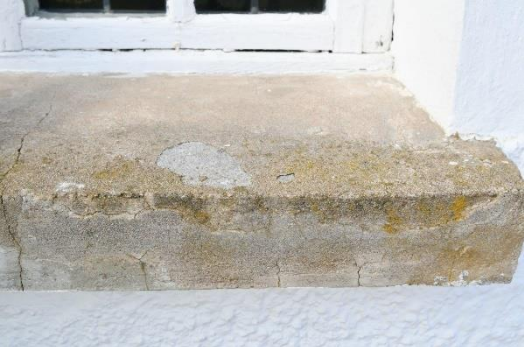
| FÖNSTER- OCH DÖRRSMYGAR | Beskrivning | Befintligt skick | Åtgärdsbehov | Tidplan / prio | Antikvariska uppgifter | Vidtagna åtgärder, år |
|---|---|---|---|---|---|---|
| | Solbänkar i betong, belagda med slamma. | Slammad yta släpper punktal. | Slamning av yta. | 3 | | |

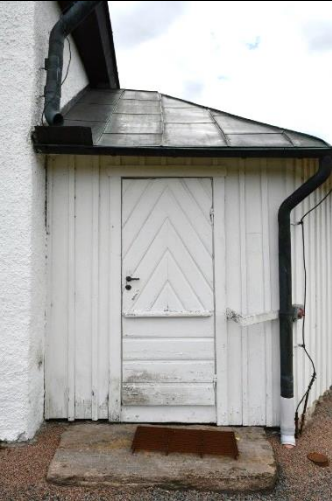
| DÖRR TILL SAKRISTIA | Beskrivning | Befintligt skick | Åtgärdsbehov | Tidplan / prio | Antikvariska uppgifter | Vidtagna åtgärder, år |
|---|---|---|---|---|---|---|
| | Dubbeldörr. Yttre dörr plankdörr beklädd med panel utvändigt. Inre dörr spegeldörr med plattgångjärn och koppartätning. | Färgsläpp och krackeleringar utvändigt samt gråträ. Yttre dörrblad mycket skevt och svårstängt. | Ommålning utvändig yta. Justering av dörrblad. | 2 | | |

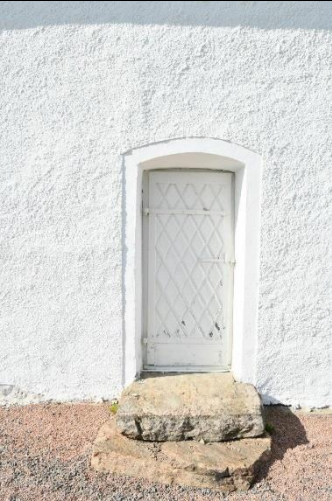
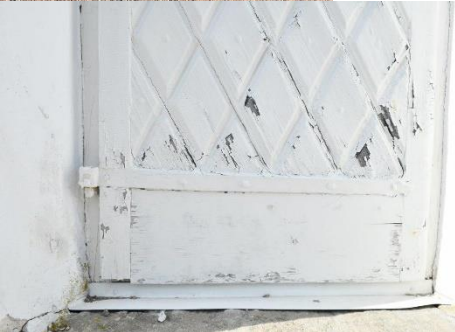
| DÖRR TILL KOR | Beskrivning | Befintligt skick | Åtgärdsbehov | Tidplan / prio | Antikvariska uppgifter | Vidtagna åtgärder, år |
|---|---|---|---|---|---|---|
| | Dubbeldörr. Yttre dörr plankdörr beklädd med romboidformade träbrickor. Bandgångjärn. Inre dörr spegeldörr. | Färgsläpp och krackeleringar utvändigt. Kraftigt gråträ nedtill. | Ommålning utvändig yta. Lagning av delar med kraftigt gråträ. | 2 | | |

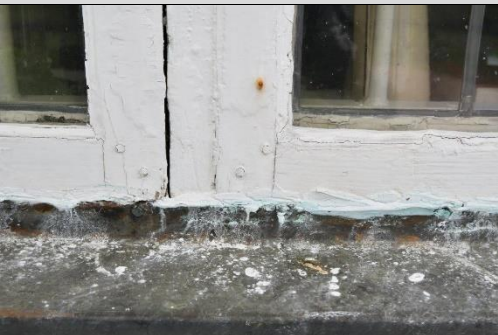
| FÖNSTER SAKRISTIA | Beskrivning | Befintligt skick | Åtgärdsbehov | Tidplan / prio | Antikvariska uppgifter | Vidtagna åtgärder, år |
|---|---|---|---|---|---|---|
| | 1 st 2-lufts-fönster. Blyinfattade innerbågar. | Bågar igenmålade. Kraftiga kittsläpp i innerbåge. Sprickor i kitt i ytterbåge. Färgsprickor. Båge igenfogad nedtill | Ommålning. Omkittning. | 2 | | |

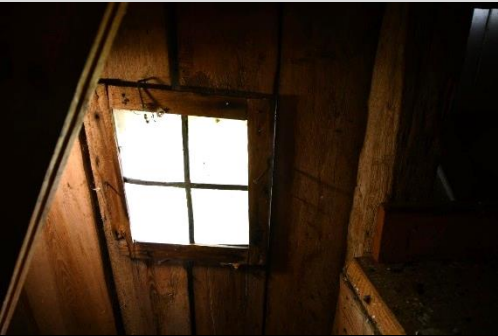
| FÖNSTER SAKRISTIA | Beskrivning | Befintligt skick | Åtgärdsbehov | Tidplan / prio | Antikvariska uppgifter | Vidtagna åtgärder, år |
|---|---|---|---|---|---|---|
| | 2 st små 1-lufts-fönster mot norr. Lös båge med blyspröjs. | Trasiga glas. Infästa med böjda spikar. | Byte av glas. Ny infästning bågar. | 2 | | |

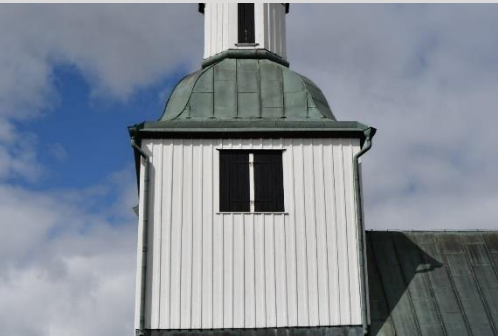
| FÖNSTER SAKRISTIA | Beskrivning | Befintligt skick | Åtgärdsbehov | Tidplan / prio | Antikvariska uppgifter | Vidtagna åtgärder, år |
|---|---|---|---|---|---|---|
| | 4 st parljudluckor av målat trä, beklädda med vertikal träpanel varav 1 st per par motordrivna. | Färgsprickor. Rost på gångjärn. | Ommålning. Rostskyddsmålning gångjärn. | 2 | | |

| Objekt/enhet | Åtgärd | Utfört, datum |
|---|---|---|
| Ljudluckor | Ommålning. Rostskyddsmålning gångjärn. | |

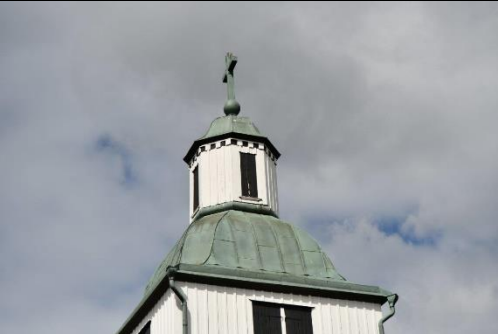
| LUCKOR I TORNTOPP | Beskrivning | Befintligt skick | Åtgärdsbehov | Tidplan / prio | Antikvariska uppgifter | Vidtagna åtgärder, år |

| LUCKOR I TORNTOPP | Beskrivning | Befintligt skick | Åtgärdsbehov | Tidplan / prio | Antikvariska uppgifter | Vidtagna åtgärder, år |
|---|---|---|---|---|---|---|
| | 4 st luckor i torntopp, beklädda med träpanel. | Färgsläpp punktalt. En skada i träpanel. | Ommålning. Byte av skadad träpanel. | 2 | | |

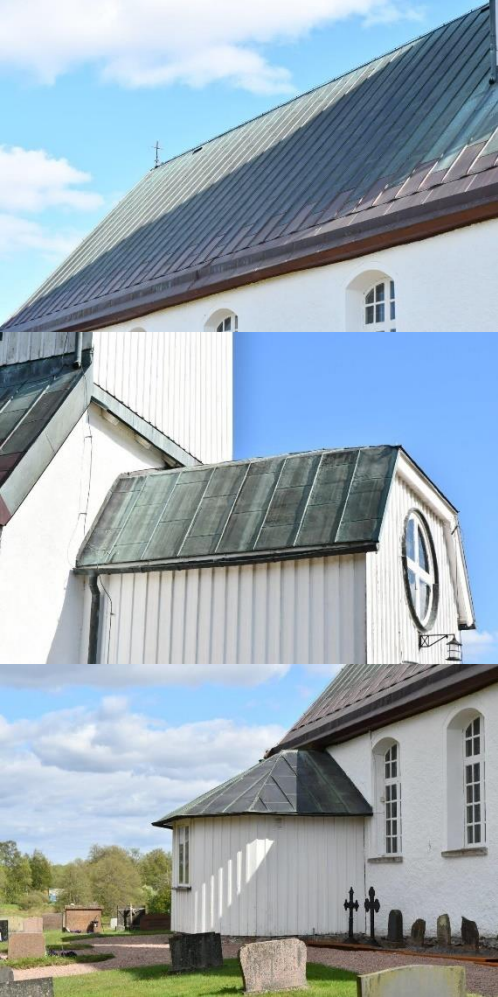
| TAK | Beskrivning | Befintligt skick | Åtgärdsbehov | Tidplan / prio | Antikvariska uppgifter | Vidtagna åtgärder, år |
|---|---|---|---|---|---|---|
| | Skivtäckt koppartak på långhus, sakristia och vapenhus. Femsidigt, valmat på sakristia. Kuvertform på vapenhus. | Ua. | | | Skivtäckning utfördes 1958 av Gerhard Karlssons Bleck. Och Plåtslageri, Oskarström. | |

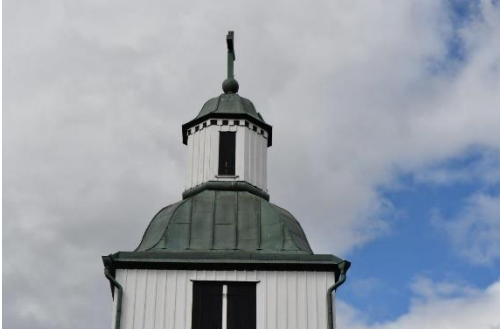
| TAKFOT OCH VINDSKIVOR | Beskrivning | Befintligt skick | Åtgärdsbehov | Tidplan / prio | Antikvariska uppgifter | Vidtagna åtgärder, år |
|---|---|---|---|---|---|---|
| | Tornhuv och kors beklätt med koppar. | Ua. | | | | |

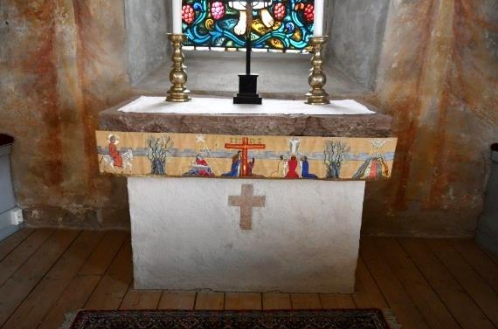
| TAK | Beskrivning | Befintligt skick | Åtgärdsbehov | Tidplan / prio | Antikvariska uppgifter | Vidtagna åtgärder, år |
|---|---|---|---|---|---|---|
| | Murat altare, putsat och infärgat. Altarskiva av röd granit. | Ua. | Inga åtgärder. | | | |

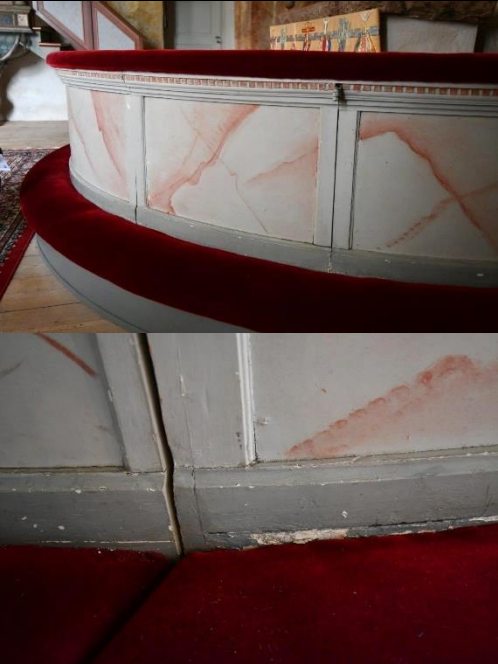
| ALTARRING | Beskrivning | Befintligt skick | Åtgärdsbehov | Tidplan / prio | Antikvariska uppgifter | Vidtagna åtgärder, år |
|---|---|---|---|---|---|---|
| | Halvrund altarring med öppning i norra delen. Marmorerade fält, i övrigt täckmålad. Tandsnittsfris upptill. Överliggare och knäfall klätt med rött sammetstyg. | Många små punktala färgsläpp och slitagemärken. Kittgrundering släpper nedtill. | Ommålning. | 4 | | |

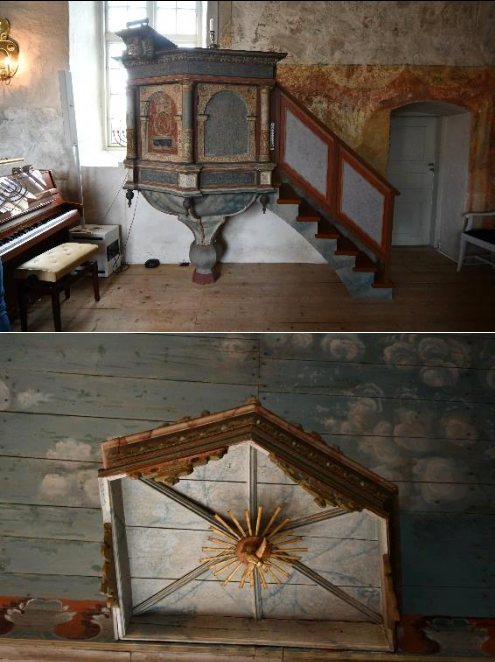
| PREDIKSTOL | Beskrivning | Befintligt skick | Åtgärdsbehov | Tidplan / prio | Antikvariska uppgifter | Vidtagna åtgärder, år |
|---|---|---|---|---|---|---|
| | <p>Marmorerad bas och skaft. Korg med tre sidor med utsnidade rundbågar och pilastrar. Motivmålningar i fält. Senare tillkommet trappräcke med marmorerade fält, övrigt täckmålat. Trappa täckmålad. Marmorerat och täckmålat ljudtak. Utsnidade detaljer på ljudtak.</p> | <p>Enstaka lösa delar på korg.</p> | <p>Genomgång av konservator.</p> | <p>2</p> | | |

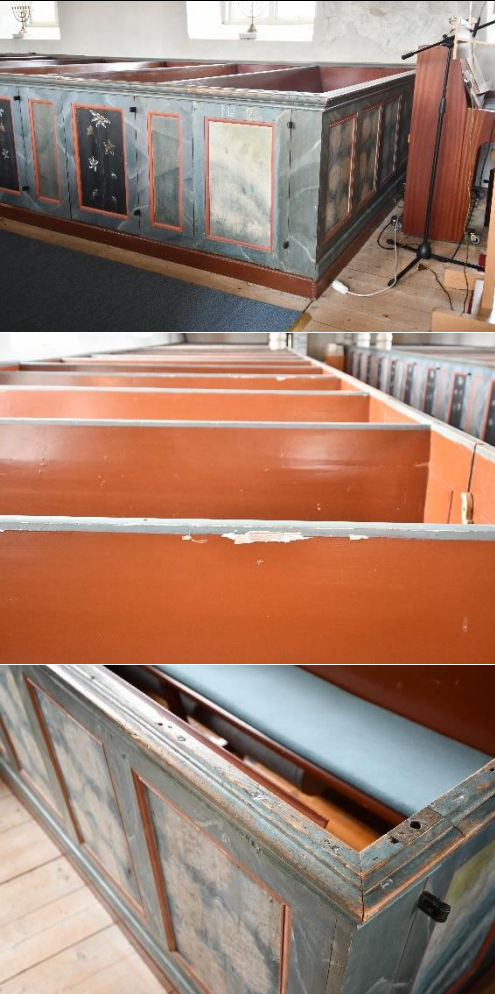
| BÄNKINREDNING | Beskrivning | Befintligt skick | Åtgärdsbehov | Tidplan / prio | Antikvariska uppgifter | Vidtagna åtgärder, år |
|---|---|---|---|---|---|---|
| | <p>Bänkfronter marmorerade, spegelfyllnader med molnmotiv. Bänkdörrar marmorerade, motivmålade fyllningar. Profilerad överliggare. Täckmålade invändigt. Bänkar täckmålade. Golvstående fotstöd.</p> | <p>Nötningar efter händer på dörrar och överliggare mot vägg. Punktala färgsläpp på bänkryggar. Flera golvstöd skeva.</p> | <p>Punktal ifyllnad av färgsläpp. Justering av golvstöd.</p> | 3 | Bänkarna är installerade år 1937. | |

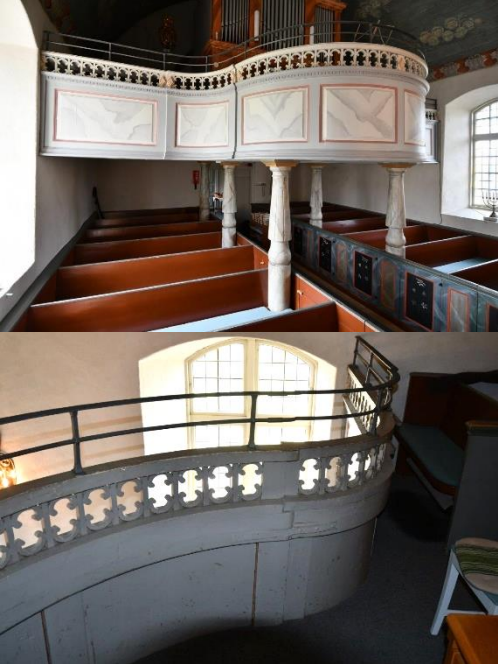
| LÄKTARBARRIÄR | Beskrivning | Befintligt skick | Åtgärdsbehov | Tidplan / prio | Antikvariska uppgifter | Vidtagna åtgärder, år |
|---|---|---|---|---|---|---|
| | Indelad i 8 st spegelfyllnader med marmorering i grått och inramning i rosa. Tandsnittslist upptill och träräcke ovan med blomstermönster. Överliggare av smide. Insida barriär täckmålad. | Visst slitage på ovansida träöverliggare. | Inga åtgärder. | | | |

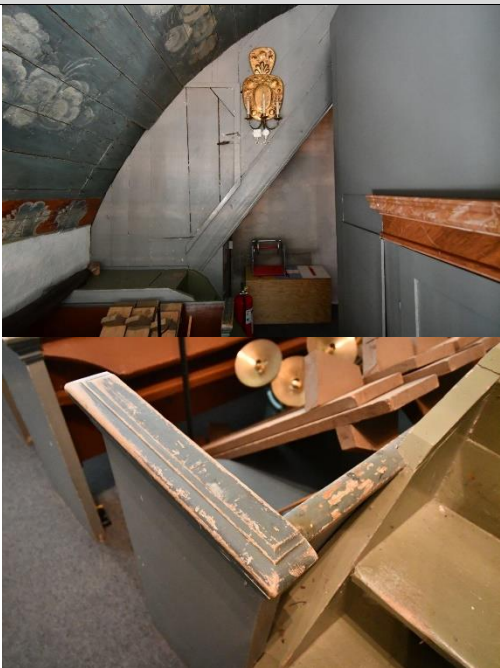
| ORGELLÄKTARE | Beskrivning | Befintligt skick | Åtgärdsbehov | Tidplan / prio | Antikvariska uppgifter | Vidtagna åtgärder, år |
|---|---|---|---|---|---|---|
| | Putsad vägg mot läktarhall. Heltäckningsmatta på golv. Ett antal bänkar, liknande de i långhuset. En dörr som leder till vindstrappa. | Visst slitage på bänkar och väggytor. | Inga åtgärder. | | Nuvarande utformning från 1930. | |

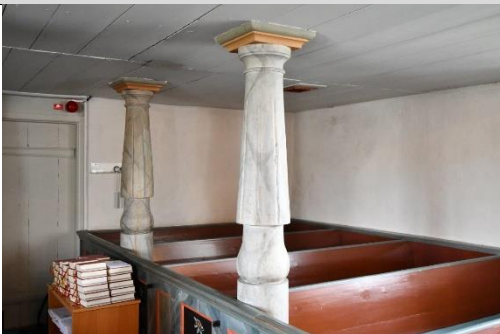
| ORGELLÄKTARE | Beskrivning | Befintligt skick | Åtgärdsbehov | Tidplan / prio | Antikvariska uppgifter | Vidtagna åtgärder, år |
|---|---|---|---|---|---|---|
| | Kilsågat bräddtak, målat. Sex stycken svarvade kolonner av trä, marmorerade. | Krackeleringar i färg på kolonner. Sprickor i kolonner, ifyllda med kitt, nu uttorkat. Tak ua. | Retuscheringsmåleri på kolonner. | 4 | | |

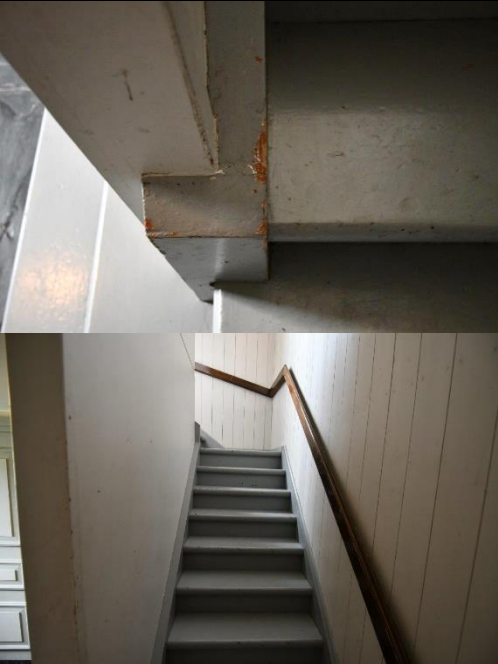
| LÄKTARTRAPPA | Beskrivning | Befintligt skick | Åtgärdsbehov | Tidplan / prio | Antikvariska uppgifter | Vidtagna åtgärder, år |
|---|---|---|---|---|---|---|
| | Trappa av trä till läktarhall. Täckmålad i grå kulör. Modernt, brunlackerat handledarräcke. | Skav och mindre färgsläpp i framkant trappsteg. Mekaniska skador på vangstycke. | Ommålning. | 4 | | |

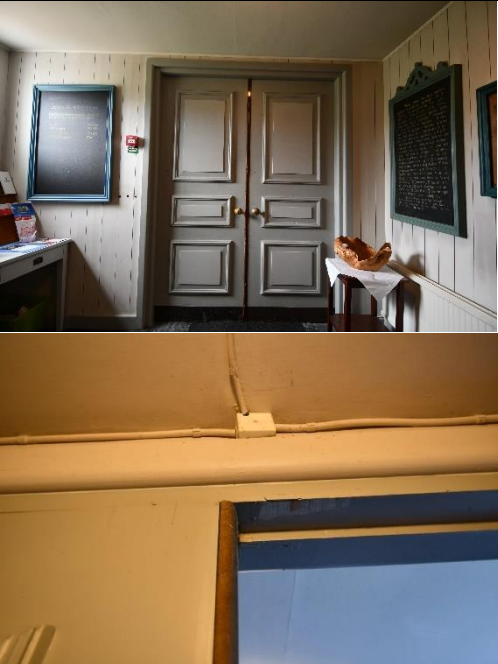
| DÖRRAR MOT VINDFÅNG | Beskrivning | Befintligt skick | Åtgärdsbehov | Tidplan / prio | Antikvariska uppgifter | Vidtagna åtgärder, år |
|---|---|---|---|---|---|---|
| | Pardörr med speglar av profilerade lister. Sparkplåt av koppar. Polstrad i anslagssidor. | Mindre färgskador. Skav mellan dörrblad och karm. Tyg trasigt. | Ommålning. Justering av dörrblad. Lagning av polstring. | 2 | | |

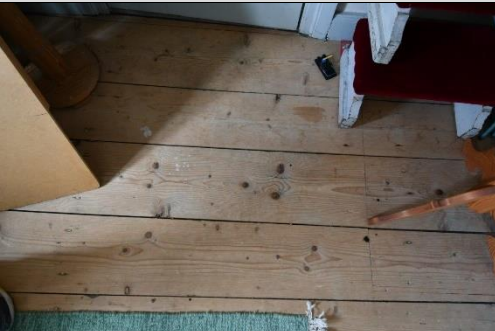
| GOLV | Beskrivning | Befintligt skick | Åtgärdsbehov | Tidplan / prio | Antikvariska uppgifter | Vidtagna åtgärder, år |

| GOLV | Beskrivning | Befintligt skick | Åtgärdsbehov | Tidplan / prio | Antikvariska uppgifter | Vidtagna åtgärder, år |
|---|---|---|---|---|---|---|
| | Kilsågat trägolv. | Sviktar något. | Inga åtgärder. | | | |

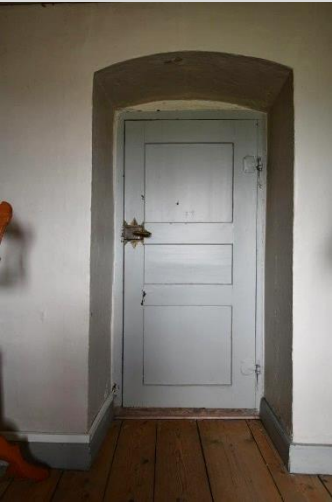
| VÄGGAR | Beskrivning | Befintligt skick | Åtgärdsbehov | Tidplan / prio | Antikvariska uppgifter | Vidtagna åtgärder, år |
|---|---|---|---|---|---|---|
| DÖRRAR OCH FAST INREDNING | Beskrivning | Befintligt skick | Åtgärdsbehov | Tidplan / prio | Antikvariska uppgifter | Vidtagna åtgärder, år |

| VÄGGAR | Beskrivning | Befintligt skick | Åtgärdsbehov | Tidplan / prio | Antikvariska uppgifter | Vidtagna åtgärder, år |
|---|---|---|---|---|---|---|
| | Målad spegeldörr mot kor med plattgångjärn. | Punktala färgsläpp i dörrblad. | Ommålning. | 4 | | |

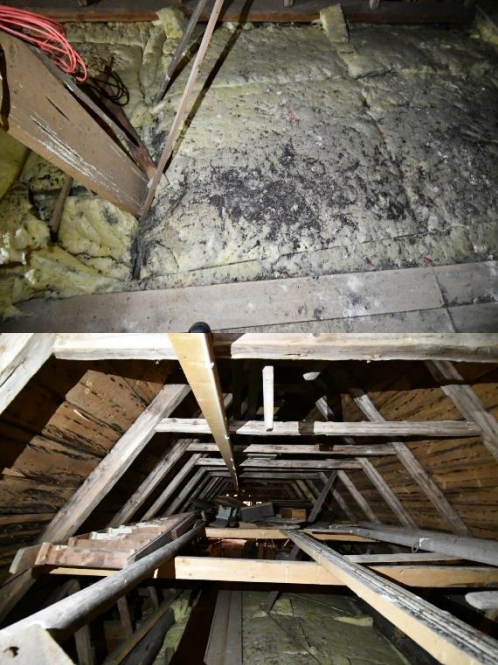
| VIND ÖVER KYRKORUM | Beskrivning | Befintligt skick | Åtgärdsbehov | Tidplan / prio | Antikvariska uppgifter | Vidtagna åtgärder, år |
|---|---|---|---|---|---|---|
| | <p>Utrymme mellan ovansida brädvalv och undersida yttertak. Takstolar av timmer sammanfogade med dymlingar. Även modernare bjälkar infästa med spik. Landgång placerad på hanbjälke. Isolerat med mineralull ovan innertaket. Invändig gavelmur mot öster med murverk av natursten. Liten ljusöppning.</p> | Utrymmet mycket nedsmutsat och skräpigt. | Städning av utrymmet. | 2 | Bevarat medeltida taklag, takstolarna delvis ombyggda. | |

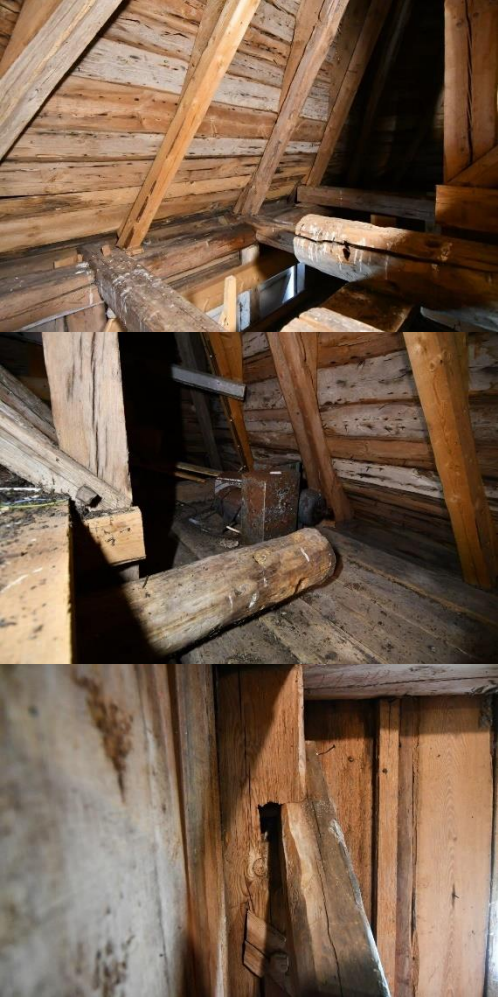
| VIND TORN | Beskrivning | Befintligt skick | Åtgärdsbehov | Tidplan / prio | Antikvariska uppgifter | Vidtagna åtgärder, år |
|---|---|---|---|---|---|---|
| | <p>Golv av obehandlade brädor. Synliga bjälkar och väggstomme. Mycket varierande ålder på stomdelar. Behandlade trappor och stegar.</p> | <p>Utrymmet mycket nedsmutsat och skräpigt. Fläckar från fuktgenomträngning, troligtvis äldre. Snedsträva utskjuten ur pelare i nordvästra hörnet.</p> | <p>Städning av utrymmet. Justering och infästning av snedsträva.</p> | <p>2</p> | <p>Klocktornet byggdes delvis av delar från ett äldre klocktorn av ek, delarna daterade till 1429-1444.</p> | |

I tornet finns tecken på fuktangrepp, troligtvis är detta äldre angrepp som nu är uttorkade.

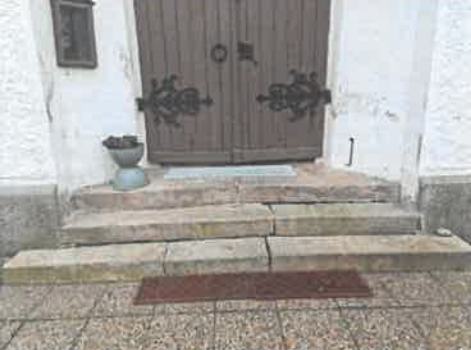
| TORNTRAPPA | Beskrivning | Befintligt skick | Åtgärdsbehov | Tidplan /prio | Antikvariska uppgifter | Vidtagna åtgärder, år |
|---|---|---|---|---|---|---|
| | Entrétrappa mot väst av natursten med bruksfog mellan stenblock. | Fogurfall mellan stenblock. Generellt eroderad fog och släpp mellan fog och sten. | 100 % omfogning. | 2 | | |

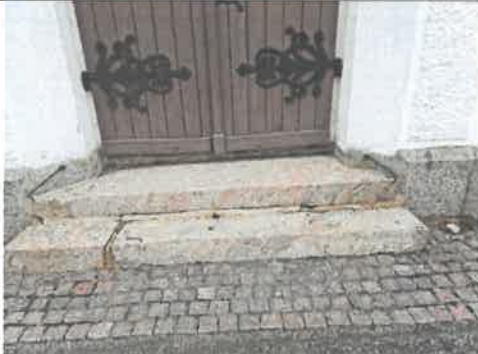
| BROSTEG VID KOR | Beskrivning | Befintligt skick | Åtgärdsbehov | Tidplan /prio | Antikvariska uppgifter | Vidtagna åtgärder, år |
|---|---|---|---|---|---|---|
| | Entrétrappa mot söder av natursten med bruksfog mellan stenblock. | Generellt eroderad fog och släpp mellan fog och sten. | 100 % omfogning. | 2 | | |

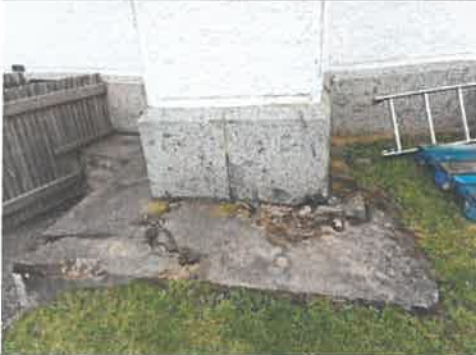
| KÄLLARTRAPPA | Beskrivning | Befintligt skick | Åtgärdsbehov | Tidplan /prio | Antikvariska uppgifter | Vidtagna åtgärder, år |
|---|---|---|---|---|---|---|
| | Pågjutning kring källare vid pannrum av betong. | Eroderad yta, sprickor, betongskador, påväxter och saltutfällningar. | Betonglagning. | 3 | | |

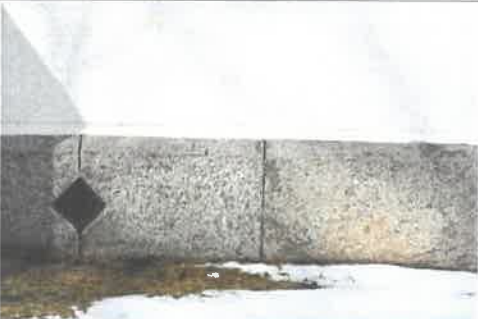
| Sockel | Beskrivning | Befintligt skick | Åtgärdsbehov | Tidplan /prio | Antikvariska uppgifter | Vidtagna åtgärder, år |

| Sockel | Beskrivning | Befintligt skick | Åtgärdsbehov | Tidplan /prio | Antikvariska uppgifter | Vidtagna åtgärder, år |
|---|---|---|---|---|---|---|
| | Sockel av natursten. | Urfall av fog mellan naturstensblock. | 100 % omfogning. | 2 | | |

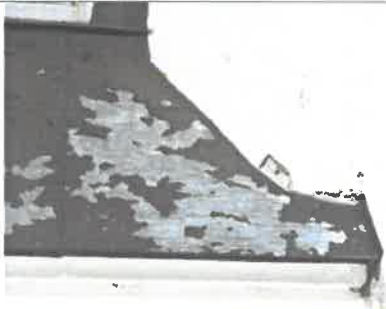
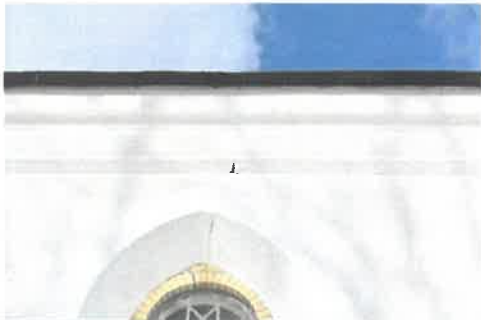
| PUTS | Beskrivning | Befintligt skick | Åtgärdsbehov | Tidplan / prio | Antikvariska uppgifter | Vidtagna åtgärder, år |
|---|---|---|---|---|---|---|
| | I huvudsak spritputsade fasader med skurad ytputs kring fönsteröppningar, gesimser, strävpelare och dylikt. Eventuellt är putsen eller delar av putsen cementbaserad. Enligt tidigare VoU är putsen kalkbaserad. | Punktala bompartier nertill mot sockel och på strävpelare. Från vissa fönster löper sprickor från fönsteröppningens spetts och upp mot takfot samt sprickor från fönsterbleck ner till sockel. I anslutning till fönsterbleck och sockel förekommer punktala putsskador. Putskant på bleck saknas. En något större skada finns i anslutning till gångjärn vid porten till tornet. | Punktala putslagningar. Provtagning på puts bör utföras innan putslagning utförs. | 3 | Putslagningar utförda år 2004–05. Putslagning och avfärgning med silikatfärg – fabr Mäster Olof. | |

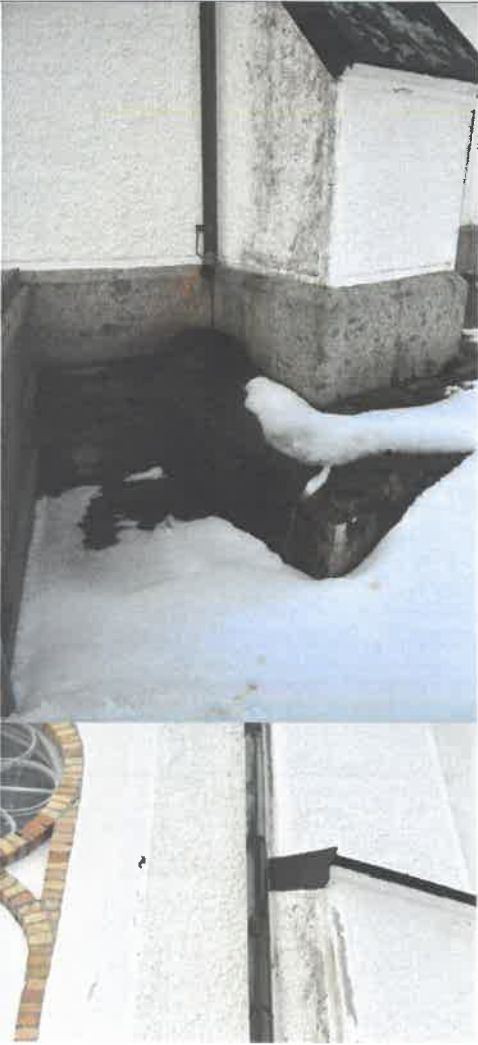
| AVFÄRGNING | Beskrivning | Befintligt skick | Åtgärdsbehov | Tidplan / prio | Antikvariska uppgifter | Vidtagna åtgärder, år |
|---|---|---|---|---|---|---|
| | <p>Enligt tidigare VoU är fasaderna avfärgade med silikatfärg.</p> <p>Över tvärskeppsentréerna finns en gulförgyld inskriptionstext (Nåd och sanning) med svart bakgrund.</p> | Punktalt eroderad och bortnött avfärgning. Smuts eller påväxt ovan plåttäckningar och i hörn. | Ny avfärgning. Provtagning av befintlig avfärgning bör utföras innan ny appliceras. | 3 | Avfärgning med silikatfärg – fabr Mäster Olof. utförda år 2004–05. | |

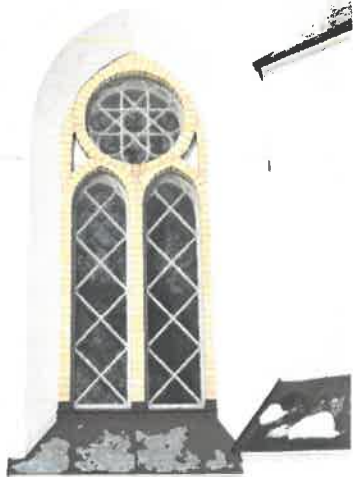
| PLÅTAVTÄCKNINGAR | Beskrivning | Befintligt skick | Åtgärdsbehov | Tidplan / prio | Antikvariska uppgifter | Vidtagna åtgärder, år |
|---|---|---|---|---|---|---|
| | <p>Plåttäckning av målad galv- plåt på strävpelare, gesimser och fönsterbleck. Putskanter saknas mot anslutande puts.</p> | <p>Kraftiga färgsläpp partiellt. Mindre punktala rostangrepp. Putskanter saknas mot anslutande puts.</p> <p>På tornfasaden finns genomrostat fönsterbleck på rosettfönstret samt på plåttäckning nedre gesims.</p> | <p>Målning och punktala rotskyddsmålning.</p> | 1 | | Utförs under vår 2023 |

| Objekt/enhet | Åtgärd | Utfört, datum |
|---|---|---|
| Plåttäckningar (fasad) | Målning och punktal rostskyddsmålning | |

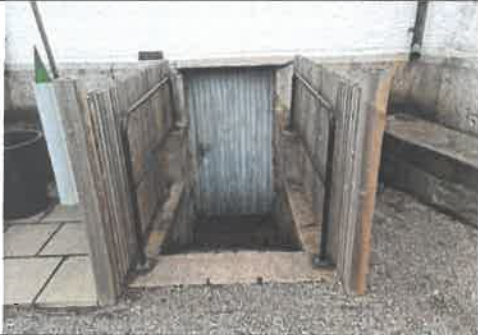
| SÖDRA PORTEN | Beskrivning | Befintligt skick | Åtgärdsbehov | Tidplan / prio | Antikvariska uppgifter | Vidtagna åtgärder, år |
|---|---|---|---|---|---|---|
| KÄLLARDÖRR | Beskrivning | Befintligt skick | Åtgärdsbehov | Tidplan / prio | Antikvariska uppgifter | Vidtagna åtgärder, år |

| SÖDRA PORTEN | Beskrivning | Befintligt skick | Åtgärdsbehov | Tidplan / prio | Antikvariska uppgifter | Vidtagna åtgärder, år |
|---|---|---|---|---|---|---|
| | Enkeldörr av stående panel. | Färg är generellt blekt och färg flagnar nertill. | Ommålning. | 3 | | |

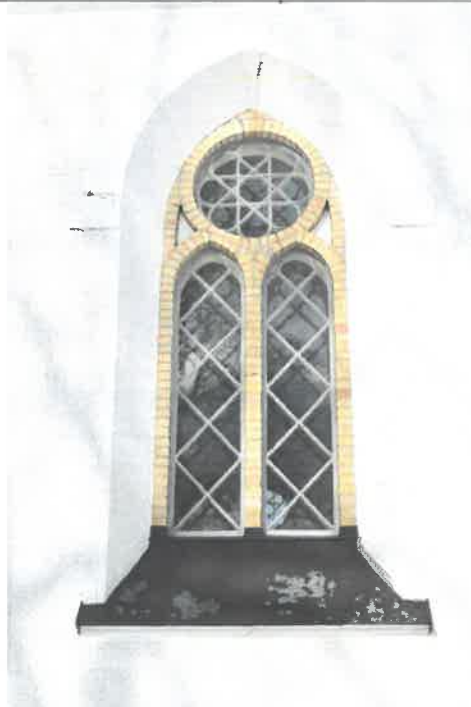
| FÖNSTER MOT NORR, SYD OCH TORNFASAD | Beskrivning | Befintligt skick | Åtgärdsbehov | Tidplan / prio | Antikvariska uppgifter | Vidtagna åtgärder, år |
|---|---|---|---|---|---|---|
| | <p>I huvudsak fasta ytterbågar av gjutjärn. Parvis höga spetsbågiga fönsterluffer nedtill och rosettfönster upptill. Spröjs i diagonalmönster samt blommönster i rosettfönster.</p> <p>Innerbågar av vitmålat trä öppningsbara och helglasade med klarglas.</p> <p>Ett stort rosettfönster ovan entré på tornfasad. Enkelglasat i gjutjärn.</p> | <p>Ytterbågar:</p> <ul style="list-style-type: none"> <li>- Rostutfällningar i stor omfattning på gjutjärnsbågar mot utsida. Mot mellansidor är rotsutfällningarna i mindre omfattning.</li> <li>- Punktala påväxter på insida gjutjärnsbågar.</li> <li>- Punktala färg och kittsläpp i stor omfattning på utsida gjutjärnsbågar.</li> <li>- Enstaka spruckna glastrutor.</li> </ul> <p>Innerbågar:</p> <ul style="list-style-type: none"> <li>- Spricka i valvkrön mellansidor.</li> <li>- Kondensspår i mellansidor.</li> <li>- Färg på bågar i gott skick.</li> </ul> | <p>Ytterbågar:</p> <ul style="list-style-type: none"> <li>- Rostskyddsmålning och ommålning.</li> <li>- Omkittning 100%.</li> <li>- Byte trasiga glastrutor.</li> </ul> | 2 | <p>Samtliga fönster har målats i mellansidor och invändigt i samband med ombyggnationen av läktaren 2013.</p> <p>År 2004-05 utfördes ommålning av fönster.</p> | |

| Objekt/enhet | Åtgärd | Utfört, datum |
|---|---|---|
| Fönster | Ytterbågar:<br>- Rostskyddsmålning och ommålning.<br>- Omkittning 100%.<br>- Byte trasiga glasrutor. | |

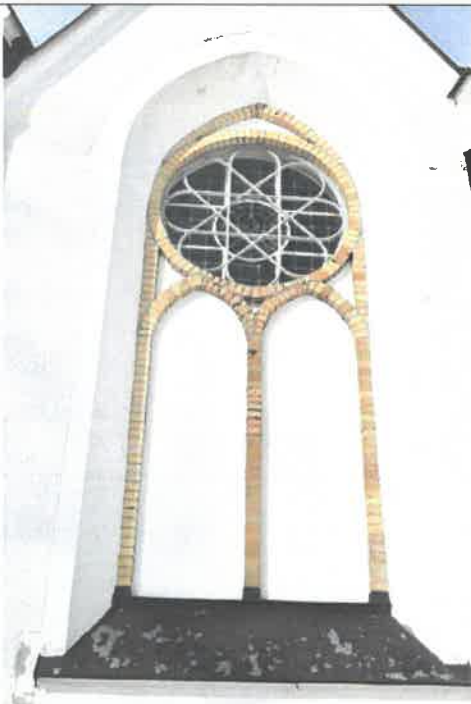
| FÖNSTER MOT ÖST | Beskrivning | Befintligt skick | Åtgärdsbehov | Tidplan / prio | Antikvariska uppgifter | Vidtagna åtgärder, år |
|---|---|---|---|---|---|---|
| | <p>Fasta ytterbågar av gjutjärn. Parvis spetsbågiga blindfönster nedtill och rosettfönster upptill med spröjs i blommönster.</p> <p>Innerbågar av vitmålat trä med spröjs samt blyinfattade oregelbundna glas.</p> | <p>Ytterbågar:</p> <ul style="list-style-type: none"> <li>- Rostutfällningar i stor omfattning på gjutjärnsbågar mot utsida. Mot mellansidor är rotsutfällningarna i mindre omfattning.</li> <li>- Punktala påväxter på insida ytterbågar.</li> <li>- Punktala färg och kittsläpp i stor omfattning på utsida gjutjärnsbågar.</li> <li>- Enstaka spruckna glasrutor.</li> </ul> <p>Innerbågar:</p> <ul style="list-style-type: none"> <li>- Färg på bågar i gott skick.</li> </ul> | <p>Ytterbågar:</p> <ul style="list-style-type: none"> <li>- Rostskyddsmålning och ommålning.</li> <li>- Omkittning 100%.</li> <li>- Byte trasiga glasrutor.</li> </ul> | 2 | <p>Samtliga fönster har målats i mellansidor och invändigt i samband med ombyggnationen av läktaren 2013.</p> <p>År 2004-05 utfördes ommålning av fönster.</p> | |

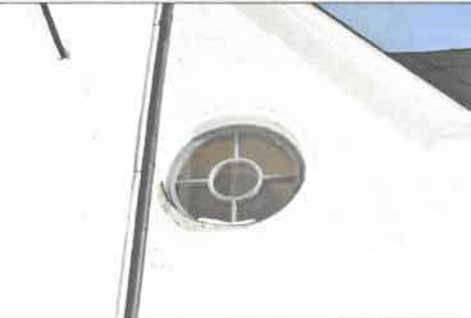
| FÖNSTER MOT ÖST | Beskrivning | Befintligt skick | Åtgärdsbehov | Tidplan / prio | Antikvariska uppgifter | Vidtagna åtgärder, år |
|---|---|---|---|---|---|---|
| | Runda spröjsade träfönster. | Kraftiga färgsläpp och gråträ. Punktalt släpp av kitt. | Ommålning, omkittning och ev. rötskadelagning. | 2 | År 2004-05 utfördes ommålning av fönster. | |

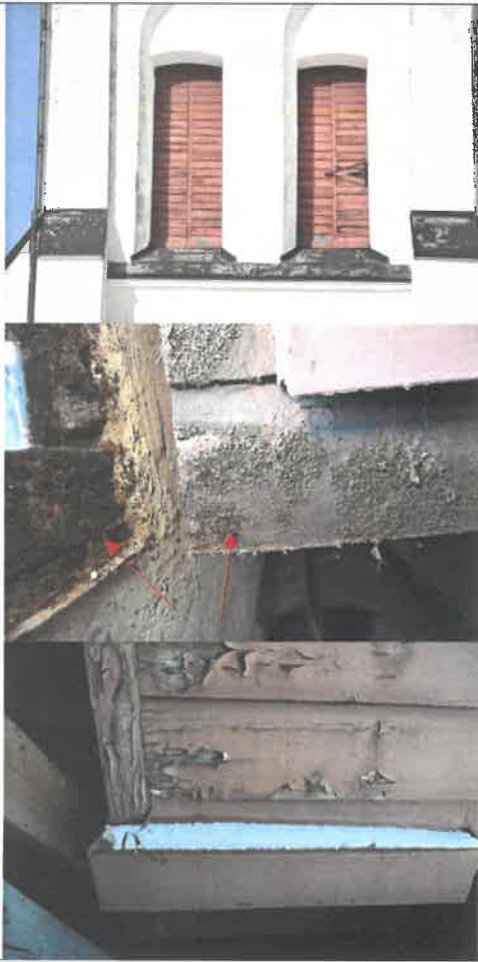
| LJUDLUCKOR | Beskrivning | Befintligt skick | Åtgärdsbehov | Tidplan / prio | Antikvariska uppgifter | Vidtagna åtgärder, år |
|---|---|---|---|---|---|---|
| | Ljudluckorna (8 st) av målad, horisontell träpanelbeklädnad, varav 2 st motordrivna | Kraftiga färgsläpp, gråträ och troliga rötskador. Stor omfattning av småflugor mellan ljudluckans anslag till smyg/murverk. | Ommålning, och byte rötskadat virke. | 2 | | |

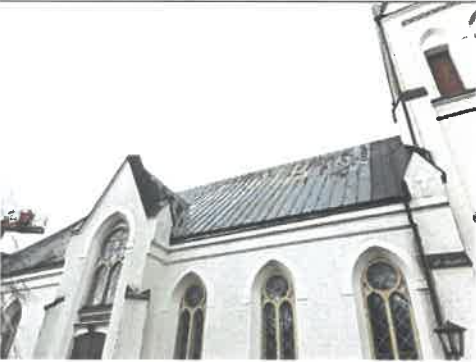
| TAK LÅNGSKEPPET | Beskrivning | Befintligt skick | Åtgärdsbehov | Tidplan / prio | Antikvariska uppgifter | Vidtagna åtgärder, år |
|---|---|---|---|---|---|---|
| | <p>Skivtäckt plåttak och fotrännor av galvaniserad plåt målat i svart kulör över kor och kyrksal (långhus).</p> <p>Södra takfallet och murkrön är utförda med skivtäckning med stående falsar och norra takfallet är utfört med bandtäckning. Bandtäckningen har mittskarv.</p> | Kraftiga färgsläpp i stor omfattning. Punktala rostangrepp. | Ommålning. | 1 | <p>År 2004-05 Yttertak: Reparation av rötskadade stomdelar och takbotten i kor, långhus och torn: Omtäckning av torntak med cu-plåt. Omtäckning av kortak, långhusets S takfall och murkrön med färdigbehandlad, belagd galv-plåt- fabr Prelaq Nova. Ommålning av befintlig plåttäckning och plåtbeslagning.</p> | Utförs vår 2023 |

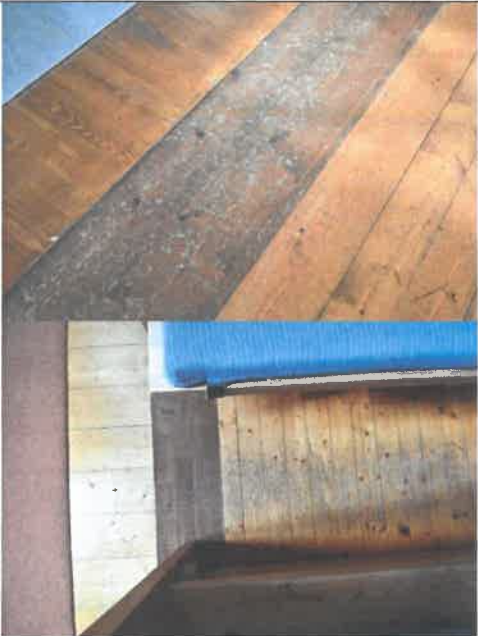
| GOLV | Beskrivning | Befintligt skick | Åtgärdsbehov | Tidplan / prio | Antikvariska uppgifter | Vidtagna åtgärder, år |
|---|---|---|---|---|---|---|
| | Lackat spontat trägolv. Mörkare pigmenteringar och träplank i olika längdriktningar skapar tydliga indelningar i golvet. | Bruksslitage framförallt i gångar och vid kyrkbänkar. | Behandling. Vid renovering av golvet bör befintlig pigmentering beaktas. | 4 | Nuvarande utseende utformades i samband med renoveringen på 1960-talet. Ramper har byggts upp på båda sidor om läktaren i samband med ombyggnationen av läktaren 2013. | |

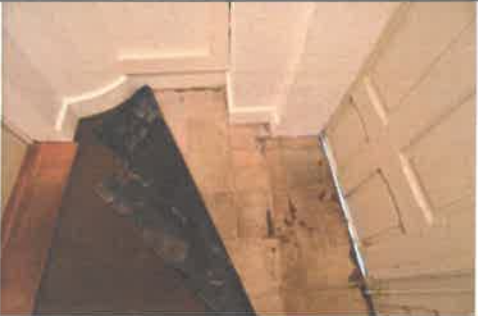
| GOLV | Beskrivning | Befintligt skick | Åtgärdsbehov | Tidplan / prio | Antikvariska uppgifter | Vidtagna åtgärder, år |
|---|---|---|---|---|---|---|
| | Klinkerplattor på golv. | OK, skick | Omfogning. | 4 | | |

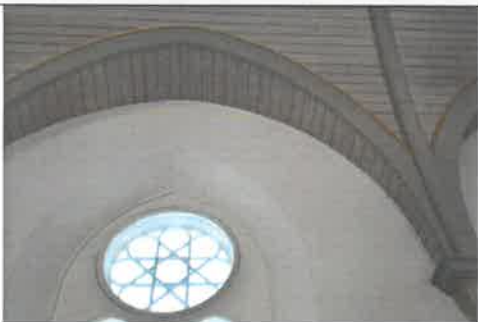
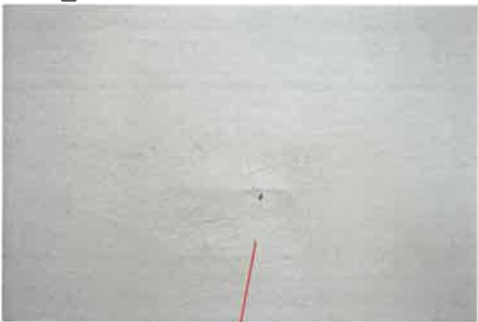
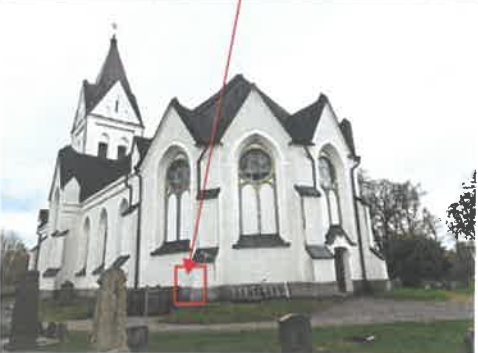
| VÄGGAR | Beskrivning | Befintligt skick | Åtgärdsbehov | Tidplan / prio | Antikvariska uppgifter | Vidtagna åtgärder, år |
|---|---|---|---|---|---|---|
| <p>HWH_4044,HWH_4045, HWH4315, HWH_4042</p> | <p>Insida ytterväggar med avfärgad skurad puts.</p> | <p>Sprickor i valvbågar mot söder och norr. Punktalt en mindre skada i anslutning till konsol för valvribbor.</p> <p>Bakom koret i sydöstlig riktning finns ett större "bomparti" med putssläpp. Troligen kan skadan kopplas till stuprörsutkastarna på utsidan som släpper ut vattnet nära väggen. Hela området (trappa ner till källaren) är mycket fuktigt väggen suger upp fukt kapilärt vilket kan ge fuktutslag och putssläpp på insidan.</p> | <p>Punktalt putslagning i koret.</p> <p>Stuprörsutkastare bör åtgärdas enligt förslag för takavvattning.</p> | <p>2</p> <p>1</p> | <p>I samband med ombyggnaden av läktaren 2013 har väggarna i kyrkorummet rengjorts från smuts så långt som har varit möjligt genom tvätt med målartvätt. Skador störande för ögat har bättrats.</p> | |

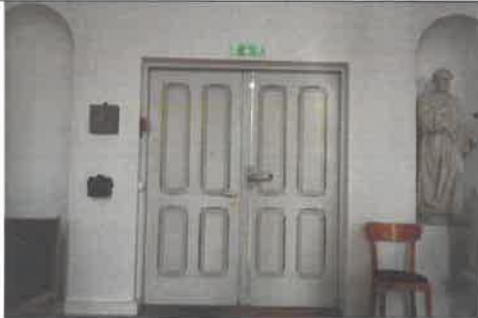
| PARDÖRRAR MOT KYRKSAL OCH MOT VINDFÅNG | Beskrivning | Befintligt skick | Åtgärdsbehov | Tidplan / prio | Antikvariska uppgifter | Vidtagna åtgärder, år |
|---|---|---|---|---|---|---|
| | Innerdörrar till vindfång av typ pardörrar med fyra speglar per dörrblad. Förgyllning i fasning mot spegeln. | Generellt slitage, färg något nednött och sprickor efter krympning mellan dörrdelar. | Målning. | 4 | | |

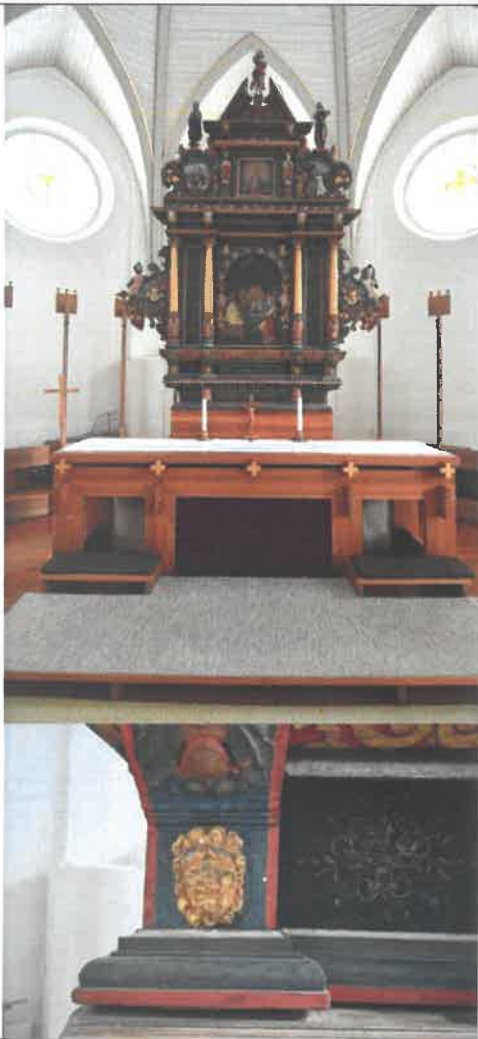
| ALTARUPPSATS | Beskrivning | Befintligt skick | Åtgärdsbehov | Tidplan / prio | Antikvariska uppgifter | Vidtagna åtgärder, år |
|---|---|---|---|---|---|---|
| | Äldre altarpuppssats i barockstil från 1636. Placerad ovan altare av furu från renoveringen på 60-talet. | Partiellt finns små mindre bortfall av färg. Stearinskvätt på nedre delar av altartavlan. | Lättare konservatorrens öring. Generell översyn av ytor och eventuell konsolidering av färg. | 3 | Altarpuppssatsen är från den gamla kyrkan. Återuppställd i kyrkan vid restaureringen 1960-61. Altarpuppssatsen är utförd i ek i barockstil. Centralmotivet framställer nattvarens instiftande. Över detta återfinns en framställning av Fadern med öppen famn och till vänster en reliefbild av Kopparormen i öken samt till höger en reliefbild av Jakobs kamp med Herren vid bäcken Jabbok. Centralmotivet flankeras av pelare med utskurna ansikten nertill. Sidorna har rikt utskurna dekor med växtmotiv, mänskogestalter och andeväsen. Överst finns skulpturer av Moses till vänster och Johannes döparen till höger och i mitten Justitia, som saknar händer och våg. | |

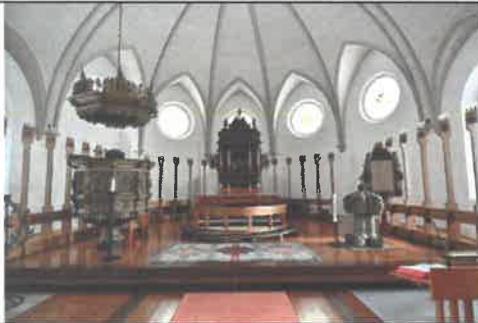
| ALTARRING OCH LJUSBÄRARE | Beskrivning | Befintligt skick | Åtgärdsbehov | Tidplan / prio | Antikvariska uppgifter | Vidtagna åtgärder, år |
|---|---|---|---|---|---|---|
| | Halvrund öppen altarring av limträ i fur med kraftig överliggare. Stoppad dyna på knäfallet. | Gott skick. | Lättare rengöring. | 3 | Altarring med fast inredning från omdaning från 1960–61 under ledning av Göteborgsarkitekten Johannes Olivegren. | |

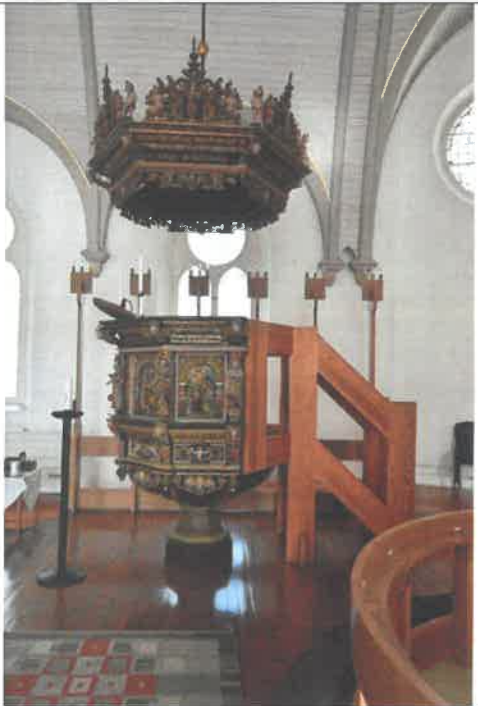
| ALTARRING OCH LJUSBÄRARE | Beskrivning | Befintligt skick | Åtgärdsbehov | Tidplan / prio | Antikvariska uppgifter | Vidtagna åtgärder, år |
|---|---|---|---|---|---|---|
| | Predikstolen är samtida med altarpopsatsen. Korgen har fyra rektangulära speglar med valvbåge och bildframställning i relief. Spegelarna framställer Jesus sista dagar från Bönekampen i Getsemane till Korsfästelsen. Mellan speglarna står fyra skulpturer av evangelisterna. Utöver detta har korgen rikt utskuren dekor med blommor, frukter, vinrankor, mänskogestalter och andeväsen. Trappa till predikstolen är av furu likt övrig inredning från 60- | Ok skick. Läslampa trasig. | Byte läslampa. Lättare konservatorrengöring. | 3 | Predikstolen i praktfull barock från 1649 överflyttades till den nuvarande kyrkan när den uppfördes. Den kompletterades med en trappa 1960–61, samtidigt som baldakinen återköptes från Kulturen i Lund och uppsattes.<br><br>Två änglar på baldakinen är nytillverkade. | |

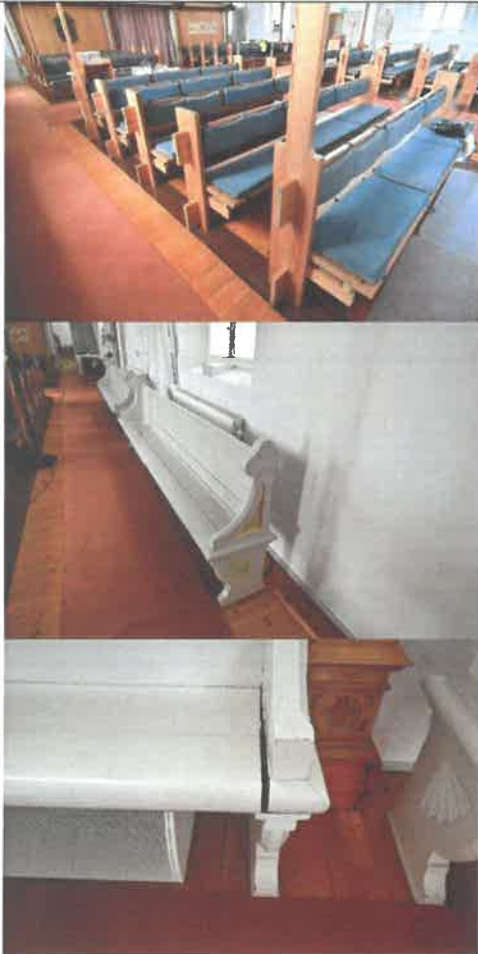
| | talet. Baldakinen är sexkantig med rikt skuren dekor och textremsor. | | | | | |
|---|---|---|---|---|---|---|
| | <p>Långhuset har öppna bänkar med stoppade dynor i blått. Bänkarna är från renoveringen 1960–61 och är tillverkade av fur och troligen ytbehandlade med vax. Längs med långhusets sidor är 10 av de gamla bänkarna från 1895 placerade. Fyra äldre bänkar finns på läktaren. De äldre bänkarna är målade i en grå halvblank oljealkydfärg.</p> | <p>Bänkar från 60-talet är i gott skick. Mindre fläckar på dynor och skav på träkonstruktionen.</p> <p>De äldre bänkarna har mindre färgskav men generellt i ok skick. En bänk är trasig i sammansättningen mot handledaren och bör lagas.</p> | <p>Lagning av äldre bänk utmed långvägg som är trasig i sammansättning en mot handledaren.</p> | 2 | <p>I kyrkorummet har fyra bänkar som stod längs väggarna tagits bort. En bänkrad har tagits bort i väster.</p> | |

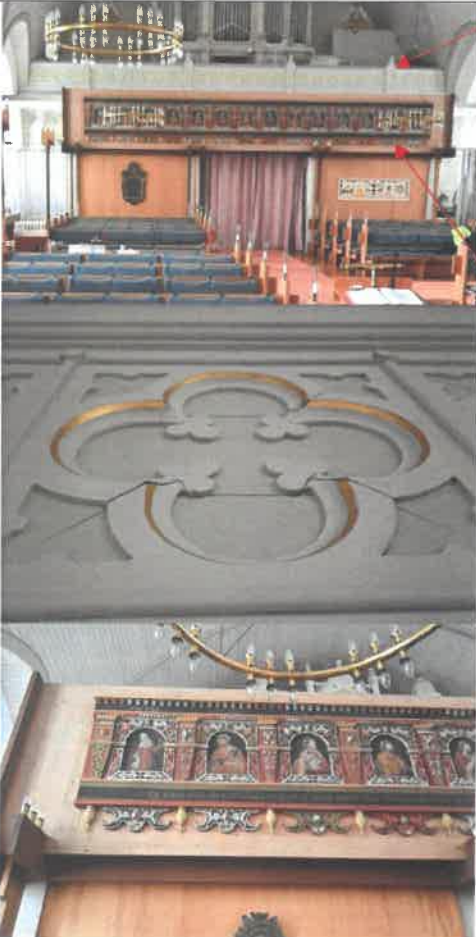
| LÄKTARBARRIÄR | Beskrivning | Befintligt skick | Åtgärdsbehov | Tidplan / prio | Antikvariska uppgifter | Vidtagna åtgärder, år |
|---|---|---|---|---|---|---|
| | <p>Den äldre övre nygotiska läktarbarriären är av trä med fyrpass-speglar mellan indelningar av ståndarna. Ljusare färgsättning och förgyllda detaljer. Under den äldre läktarbarriären är det nyare tillägget från 60-talet placerat. Barriären är av furu och centrerat på denna har läktarbröstningspaneler från kyrkans föregångare monterats. Den har rektangulära speglar med valvornamentering samt målade bilder av Jesus, Maria och apostlarna. Mellan speglarna finns skuren enässansdekor.</p> | <p>Generellt i gott skick. På den äldre övre barriären spricker delarna isär vid fyrpassmönstret.</p> | <p>Lättare konservatorrengöring.</p> | <p>3</p> | <p>Vid ombyggnationen 2013 flyttades den främre läktarbröstningen, där delar av läktarbröstningen från kyrkans föregångare är monterad. En konservator deltog och gjorde även en översyn av läktarbröstningspanelerna.</p> | |

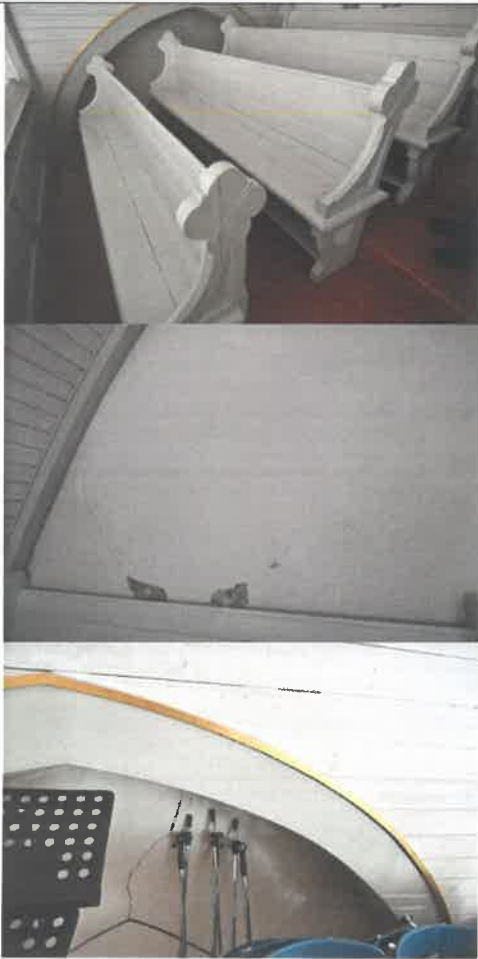
| ORGELLÄKTARE | Beskrivning | Befintligt skick | Åtgärdsbehov | Tidplan / prio | Antikvariska uppgifter | Vidtagna åtgärder, år |
|---|---|---|---|---|---|---|
| | <p>Golv av plastmatta, väggar och tak likt kyrksalen. I söder står fyra kyrkbänkar av den äldre typen.</p> | <p>Generellt i ok skick. Enstaka träskada på kyrkbänkar och mindre punktala färgsläpp. Mindre färgsläpp på putsad väggyta samt rund igensättning på vägg spricker upp. Ovan fönster mot norr finns en något grövre vertikal spricka ovan fönstervalv.</p> | <p>Punktal avfärgning.</p> | <p>4</p> | <p>Det befintliga bjälklaget till den yngre delen av läktaren har förlängts och läktarbröstningen och väggar under läktaren har flyttats österut i kyrkorummet. Vid flyttning av den främre läktarbröstningen, där delar av läktarbröstningen från kyrkans föregångare är monterad, deltog en konservator, som även gjorde en översyn av läktarbröstningspanelerna. I den nya väggens läge har fyra nya bärande pelare monterats. Pelarna har fått samma infrästa dekor upptill som de gamla pelarna har. Under de nya pelarna har fundament med gjuten sula monterats. Ovanpå läktaren har den övre delen av spiraltrappan byggts in med halvhöga väggar. I det nya läktarbjälklaget framför den ursprungliga läktaren har förvaringsutrymme byggts för förvaring av äldre orgeldelar.</p> | |

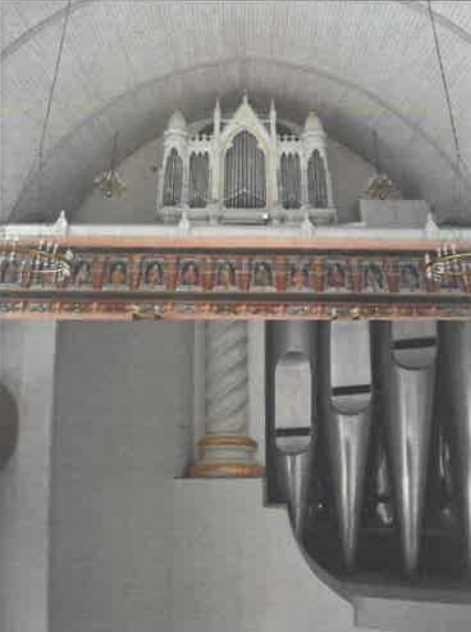
| ORGELFASAD | Beskrivning | Befintligt skick | Åtgärdsbehov | Tidplan / prio | Antikvariska uppgifter | Vidtagna åtgärder, år |
|---|---|---|---|---|---|---|
| | <p>Orgeln är placerad på läktaren i väster. Fasaden är från den gamla Molander orgeln från 1891. Den är i nygotisk stil och har tre rektangulära pipöppningar med välvda överdelar. Sidornas pipöppningar är rundade. Överdelen har typisk gotisk avslutning med förgyllda detaljer.</p> | <p>Mindre slitage och färgläpp punktalt. På vissa områden spjälkar färgen mellan orgeldelarnas skarvar. Punktalt lite bom i färgen. I övrigt kladdigt utförd målning ut på förgyllning.</p> | <p>Lättare rengöring.</p> | <p>3</p> | | |

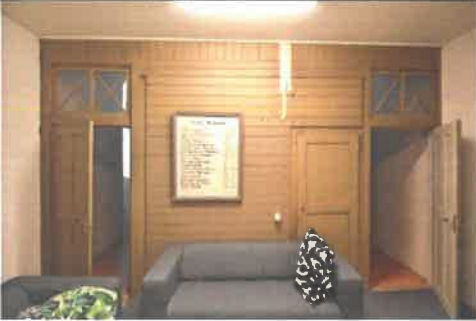
| LÄKTARHALL | Beskrivning | Befintligt skick | Åtgärdsbehov | Tidplan / prio | Antikvariska uppgifter | Vidtagna åtgärder, år |
|---|---|---|---|---|---|---|
| | Utrymme bakom läktaren av heltäckningsmatta på golv, vitmålat tack och väggar. Vagg mot läktare av horisontell grönmålad pärlspont. Enkeldörrar med fyra speglar och glasat överljus på var sin sida om orgeln leder in till läktaren. | Gott skick. | målning | 4 | | |

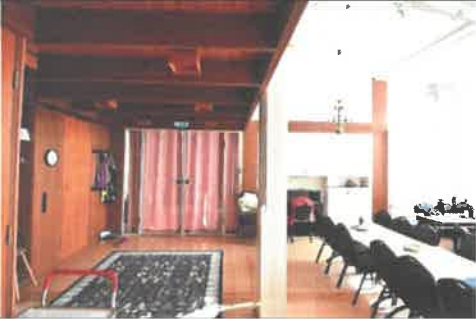
| GOLV | Beskrivning | Befintligt skick | Åtgärdsbehov | Tidplan / prio | Antikvariska uppgifter | Vidtagna åtgärder, år |
|---|---|---|---|---|---|---|
| | Kök, personalrum, rum för spiraltrappa och kontor av lackat trägolv. | Gott skick. | Slipning och behandling. | 4 | Trägolvet i läktarunderbyggnaderna har bibehållits och slipats och lackats. Närmast tornväggen på södra sidan fick golvet rivas upp för att avloppet ut ur kyrkan skulle kunna åtgärdas. Här har nytt trägolv lagts. | |
