**Plats och tid** Onsdagen den 25 oktober 2023 kl 18:35 – 20:40, Församlingshemmet, Vinberg

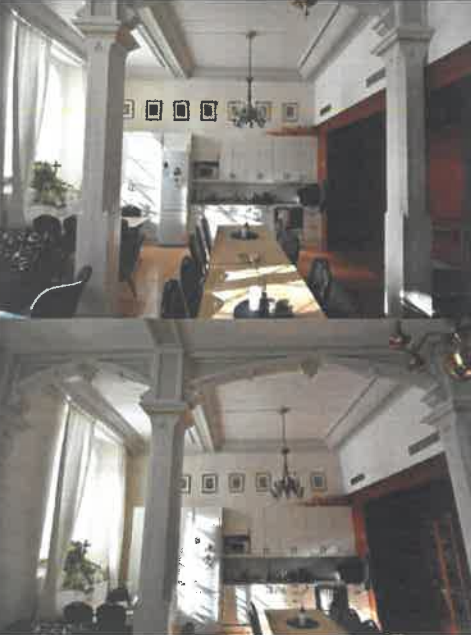
| VÄGGAR | Beskrivning | Befintligt skick | Åtgärdsbehov | Tidplan / prio | Antikvariska uppgifter | Vidtagna åtgärder, år |
|---|---|---|---|---|---|---|
| | <p>Avser kök, personalrum, rum för spiraltrappa och kontor.</p> <p>Insida ytterväggar och hjärtvägg av natursten är av skurad kalkputs.</p> <p>Innerväggar av gipsade träregelväggar. I kök och personalrum är väggar klädda med akustikplattor samt band av laserad furupanel. Delar av vägg mot kyrksalen är av helglasade partier dörrar.</p> | Gott skick. | Avfärgning på naturstensväggar. Lasering av skivmaterial från 60-talet samt ommålning av gips/träväggar. | 4 | <p>Ombyggnad 2013:</p> <ul style="list-style-type: none"> <li>- På väggar mot församlingsdelen har den gamla väggbeklädnaden av laserad furupanel använts och kompletterats med ny väggbeklädnad av laserad furupanel.</li> <li>- De putsade väggarna under läktaren har åtgärdats genom att den befintliga organiska färgen har fräst bort. Skador har lagats med hydrauliskt kalkbruk och väggarna har finputsats med Finputs från Målarkalk.</li> </ul> <p>0502-Y: tak pärlspont, putsväggar, nya träväggar övriga rum, akustikplattor, snickeriluckor och skåpsstommar.</p> | |

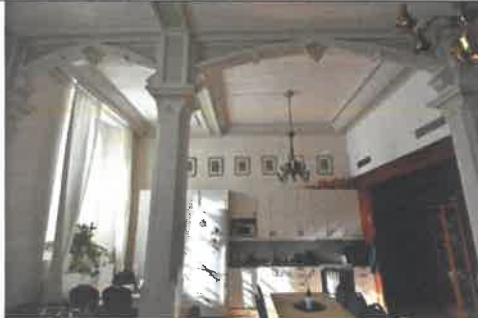
| TAK, PELARE OCH BALKAR | Beskrivning | Befintligt skick | Åtgärdsbehov | Tidplan / prio | Antikvariska uppgifter | Vidtagna åtgärder, år |
|---|---|---|---|---|---|---|
| | Takpanel av pärlspont. Dekorativt utsmyckade träpelare och balkar. Förgyllning på kapital på pelare. | Generellt i gott skick. Mindre slitage på pelare, färg spricker upp punktalt vid skarvar samt mindre partier av färgbom. | Ommålning. | 4 | 0502-Y: tak pärlspont, putsväggar, nya träväggar övriga rum, akustikplattor, snickeriluckor och skåpsstommar.<br>2010-G50Y: Spegel i tak och andra befintliga ljusgröna fält i tak och på pelare. Guld (målning) på pelare samlingssal.<br>1502-Y: pelare, bjälkar, snedställt ursprungligt tak, glasparti, trappräcke | |

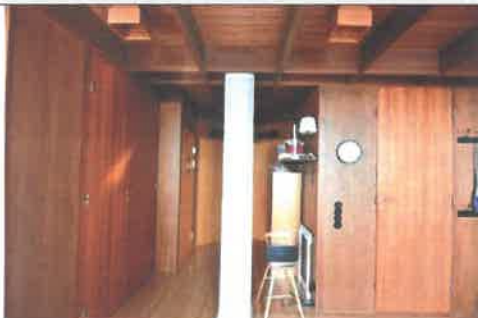
| TAK, PELARE OCH BALKAR | Beskrivning | Befintligt skick | Åtgärdsbehov | Tidplan / prio | Antikvariska uppgifter | Vidtagna åtgärder, år |
|---|---|---|---|---|---|---|
| | Lackade enkeldörrar | Gott skick. | Omlackning. | 4 | Befintliga dörrar i furu har rengjorts och lackats. Befintliga dörrar som tidigare varit målade har målats om. Nya dörrar med beklädnad liknande de äldre dörrarna av furupanel eller målade i vit kulör. | |

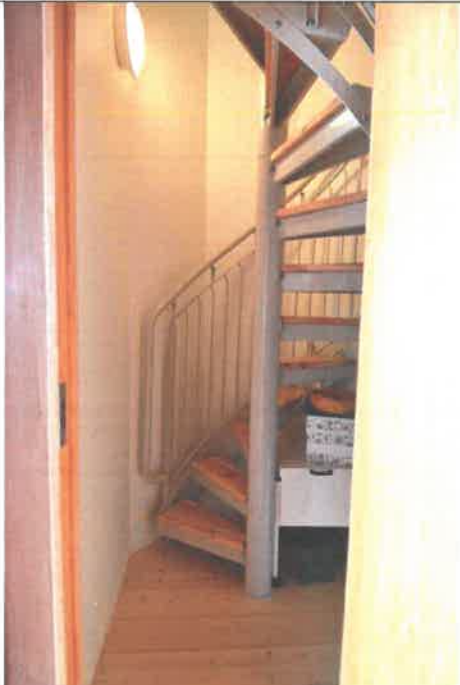
| SPIRALTRAPPA | Beskrivning | Befintligt skick | Åtgärdsbehov | Tidplan / prio | Antikvariska uppgifter | Vidtagna åtgärder, år |
|---|---|---|---|---|---|---|
| | Sättsteg av trä i spiraltrappa. Räcke/ledstång av stål. | I gott skick. | Målning. | 4 | Monterades i samband med ombyggnad 2013. | |

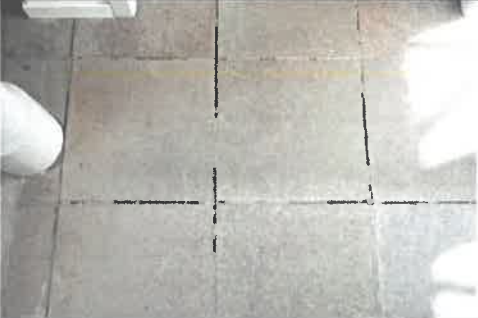
| GOLV | Beskrivning | Befintligt skick | Åtgärdsbehov | Tidplan / prio | Antikvariska uppgifter | Vidtagna åtgärder, år |
|---|---|---|---|---|---|---|
| | Klinkerplattor på golv. | Punktala fog-bortfall. | Omfogning 20% av ytan. | 3 | | |

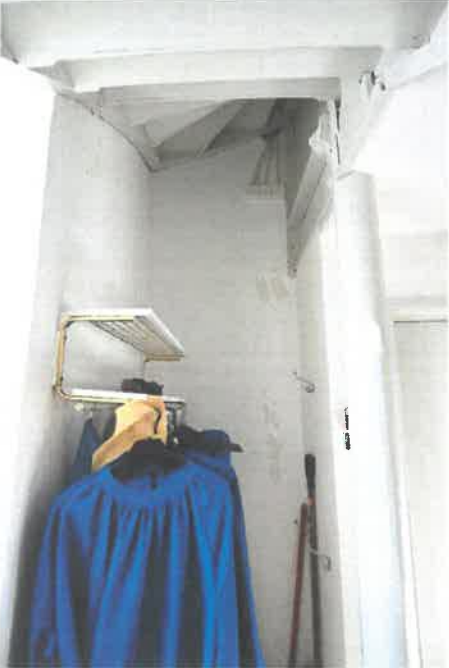
| GOLV | Beskrivning | Befintligt skick | Åtgärdsbehov | Tidplan / prio | Antikvariska uppgifter | Vidtagna åtgärder, år |
|---|---|---|---|---|---|---|
| | Avfärgning på insida yttervägg och hjärtvägg.<br><br>Övriga väggar av gipsade träregelväggar. | Avfärgning släpper punktalt under trappan på insida yttervägg mot väst. | Punktalt påbättring med avfärgning. | 2 | 2013: Vapenhuset i tornet har inrymts till sakristia med ny textilförvaring på norra sidan samt till förrådsutrymme i kombination med trappan upp till tornet på södra sidan. De befintliga putsade väggarna i vapenhuset var dåligt skick. Vapenhusets väggar var strukna med en organisk färg som flagade. Putsen var i dåligt skick, särskilt i nedre delen där putsen vittrade. Färsiktigt och svag puts har tagits ned och väggarna har putsats om och filtats med hydrauliskt kalkbruk. | |

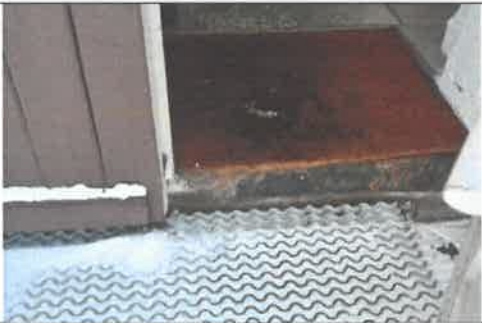
| VINDFÅNG MOT VÄST | Beskrivning | Befintligt skick | Åtgärdsbehov | Tidplan / prio | Antikvariska uppgifter | Vidtagna åtgärder, år |
|---|---|---|---|---|---|---|
| | Textilmatta vid entré möter klinkergolv. Avfärgning på insida yttervägg samt på takdel ovan portik. Enkeldörr mot vapenhuset och mot vindfång. | Textilmatta i ok kondition. Urfall av fogar på klinkergolv. Avfärgning släpper punktalt kring dörröppning och ovan portik. Dörr i vindfånget i ok skick. | Punktalt påbättring med avfärgning. Ev. putslagning. Omfogning fogar mellan klinker. | 3 | Ett mindre vindfång har byggts framför den stora ytterporten i väster i samband med ombyggnationen 2013. | |

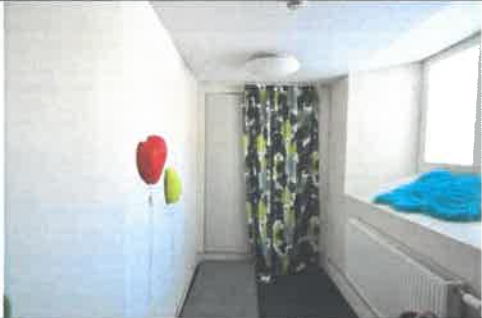
| VINDFÅNG MOT VÄST | Beskrivning | Befintligt skick | Åtgärdsbehov | Tidplan / prio | Antikvariska uppgifter | Vidtagna åtgärder, år |
|---|---|---|---|---|---|---|
| | Lekrum mot norr. Grå heltäckningsmatta och vitmålade gipsväggar och tak. | Gott skick. | Målning. | 4 | Byggdes i samband med ombyggnaden 2013. | |

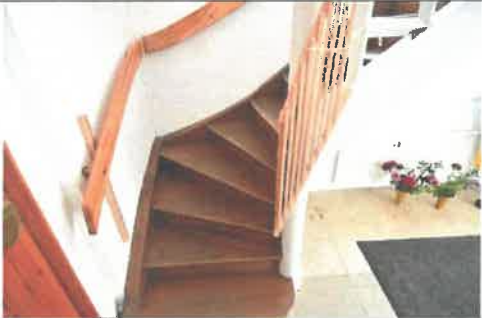
| VINDFÅNG MOT VÄST | Beskrivning | Befintligt skick | Åtgärdsbehov | Tidplan / prio | Antikvariska uppgifter | Vidtagna åtgärder, år |
|---|---|---|---|---|---|---|
| | Trappa, räcke och ledstång i trä. | I gott skick. | Målning | 4 | | |

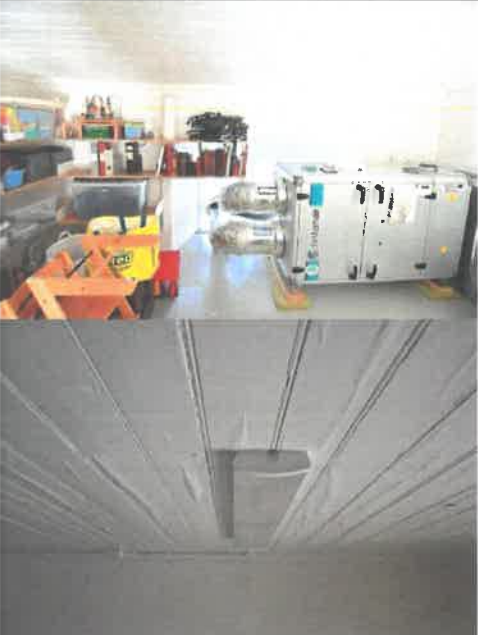
| VÅNINGSPLAN MED FLÄKTAGGREGAT | Beskrivning | Befintligt skick | Åtgärdsbehov | Tidplan / prio | Antikvariska uppgifter | Vidtagna åtgärder, år |
|---|---|---|---|---|---|---|
| | Våningsplan för fläktaggregat och förvaring. Golv av målat skivmaterial, väggar av avfärgad puts samt takpanel av målad pärlspont. | Färg på takpanel släpper i stor omfattning. Troligen har fel typ av färg använts vid senaste ommålningen. Övriga ytskikt i gott skick. | Nedskrapning av vit färg på takpanel. Ommålning med anpassad färg för underlaget. | 3 | Ett nytt bjälklag har byggts över sakristian och delar av förrådsutrymmet. Ventilationsaggregatet har placerats ovanpå det nya bjälklaget. Ett räcke har byggts vid loftets kant och byggts ihop med räcket till trappan. | |

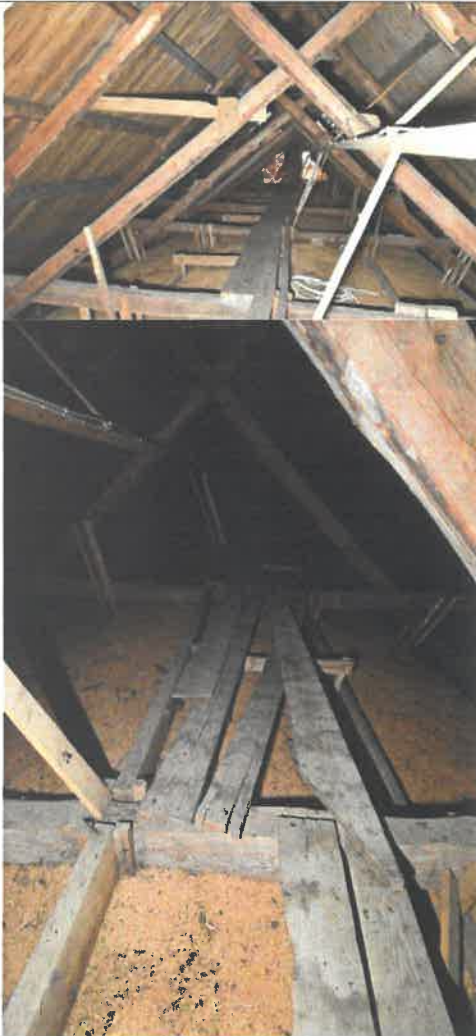
| VIND ÖVER KYRKORUM | Beskrivning | Befintligt skick | Åtgärdsbehov | Tidplan / prio | Antikvariska uppgifter | Vidtagna åtgärder, år |
|---|---|---|---|---|---|---|
| | <p>Utrymme mellan innertak till kyrksalen och yttertak. Takstolskonstruktion av timmer, knutpunkter förankrat med trädubb. Landgång placerad på nedre hanbjälke.</p> <p>Isolering av sågspån ligger på underlagsduk (förhylingspapp) ovan innertaket.</p> | <p>Mörka fläckar och fuktrinningar på insida råspont. Troligen är detta äldre rinningar som uppstått innan takomläggningen 2004–2005.</p> <p>Isolering täcker dåligt på enstaka områden.</p> <p>Uppregling till landgången är av på enstaka ställen bristfällig och plank till landgång sitter löst.</p> | <p>Komplettering av isolering där täckning brister.</p> <p>Förankring av plank till landgång och komplettering vid behov.</p> | 2 | <p>År 2004-05</p> <p>Yttertak: Reparation av rötskadade stomdelar och takbotten i kor, långhus och torn:</p> <p>Omtäckning av torntak med cu-plåt. Omtäckning av kortak, långhusets S takfall och murkrön med färdigbehandlad, belagd galv-plåt-fabr Prelaq Nova.</p> <p>Ommålning av befintlig plåttäckning och plåtbeslagning.</p> | |

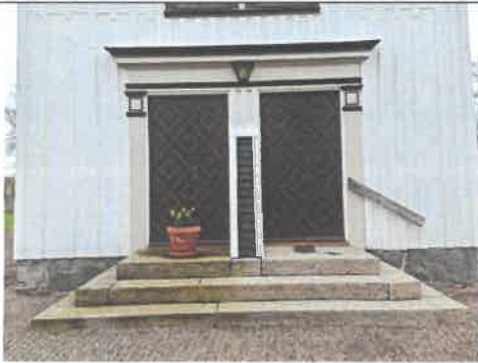
| TORNTRAPPA | Beskrivning | Befintligt skick | Åtgärdsbehov | Tidplan /prio | Antikvariska uppgifter | Vidtagna åtgärder, år |
|---|---|---|---|---|---|---|
| | Entrétrappa mot väst av natursten med bruksfog mellan stenblock. | Fogurfall mellan stenblock. Generellt saknas bruksfogen, där den finns kvar saknas vidhäftning mellan sten och fog samt är eroderad. | 100 % omfogning. | 2 | | |

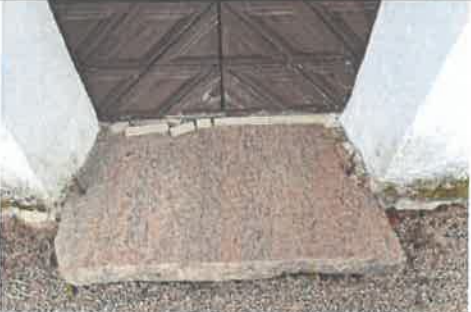
| TRÖSKELBLOCK ENTRÉ SAKRISTIA | Beskrivning | Befintligt skick | Åtgärdsbehov | Tidplan /prio | Antikvariska uppgifter | Vidtagna åtgärder, år |
|---|---|---|---|---|---|---|
| | Entrétrappa mot söder av natursten med bruksfog mellan stenblock. | Kraftiga släpp mellan fog, sten och fasad/karm. I anslutning till järndubb finns en stenskada, trolig rost-sprängning från järndubb. | 100 % omfogning. | 2 | | |

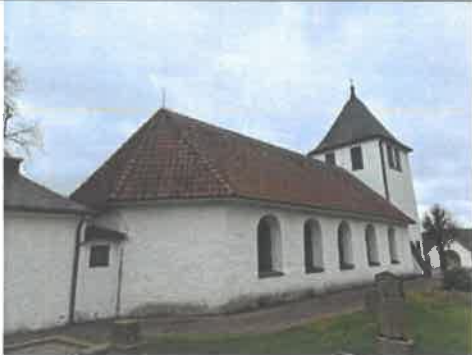
| AVFÄRGNING | Beskrivning | Befintligt skick | Åtgärdsbehov | Tidplan / prio | Antikvariska uppgifter | Vidtagna åtgärder, år |
|---|---|---|---|---|---|---|
| | Enligt tidigare VoU är fasaderna avfärgade med silikatfärg. | Kraftig nedsmutsning av puts mot mark med både alger och påväxter. Takavvattning saknas och orsakar kraftig uppfuktning av fasad. Punktalt eroderad och bortnött avfärgning i mindre omfattning. I större omfattning på sakristian mot söder. | Ny avfärgning. Provtagning av befintlig avfärgning bör utföras innan ny appliceras.<br><br>Montage av nytt avvattningssystem på långhus (se avsnitt om avvattning). | 2 | År 2000 utfördes avfärgning. | |

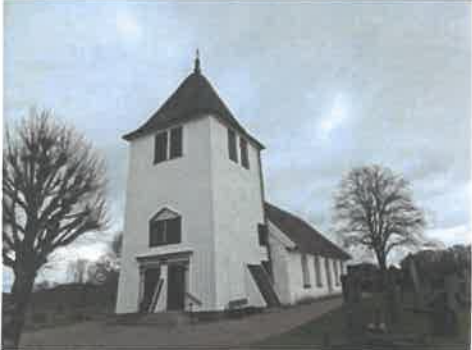
| AVFÄRGNING | Beskrivning | Befintligt skick | Åtgärdsbehov | Tidplan / prio | Antikvariska uppgifter | Vidtagna åtgärder, år |
|---|---|---|---|---|---|---|
| | Vitmålad kilsågad träpanel med 95 mm breda brädor. | I gott skick. Nyligen ommålad. Mindre begynnande rötskada i ändträ på lockpanel i anslutning till trappan. | Ommålning | 4 | Trätornet är uppfört 1772. men har ombyggts vid flera tillfällen. Det bräd-fodrade tornet kröns av en spåntäckt huv och har ovanliga spånklädda strävpe-lare av trä i norr, söder och väster. | |

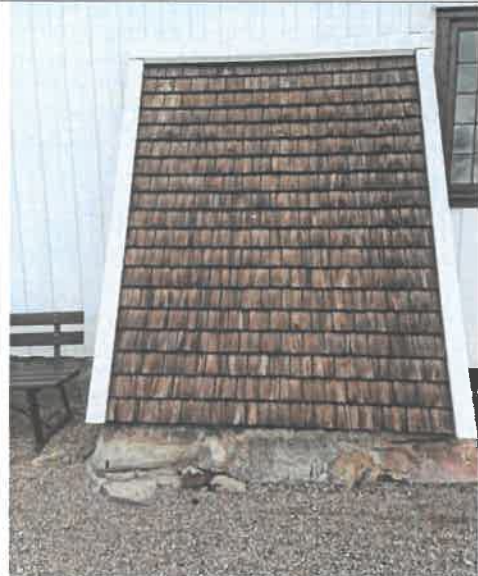
| SPÅNKLÄDDA STRÄVPELARE | Beskrivning | Befintligt skick | Åtgärdsbehov | Tidplan / prio | Antikvariska uppgifter | Vidtagna åtgärder, år |
|---|---|---|---|---|---|---|
| | Tjärade spånklädda strävpelare. | Tjärades i samband med ommålning av tornet.<br><br>Två spån mellan dubbeldörrar som ansluter till trappan är något skadade i ändträt.<br><br>Spånbeklädnad mot söder är i utsatt läge och torra. | Kontinuerlig uppsikt över spån som ansluter till trappa. Ev. byte vid behov.<br>Spånbeklädnad mot söder behöver tjäras inom kortare intervaller pga dess utsatta läge. | 2Å | Trätornet är uppfört 1772. men har ombyggts vid flera tillfällen. Det bräd-fodrade tornet kröns av en spåntäckt huv och har ovanliga spånklädda strävpelare av trä i norr, söder och väster. | |

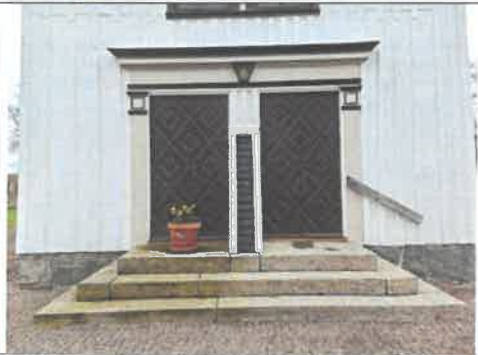
| ENTRÉPORTAR TORN | Beskrivning | Befintligt skick | Åtgärdsbehov | Tidplan / prio | Antikvariska uppgifter | Vidtagna åtgärder, år |
|---|---|---|---|---|---|---|
| | Dubbla pardörrar av trä. Klädda med brunmålad dekorpanel. | I gott skick. | Ommålning. | 4 | Trätornet har ett ovanligt utseende med dubbla portaler och strävpelare åt alla håll. | |

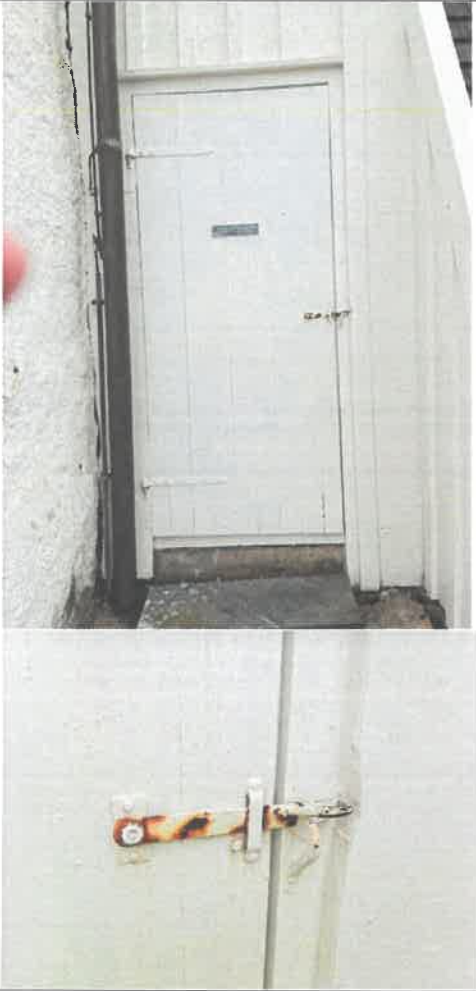
| DÖRR MOT NORR | Beskrivning | Befintligt skick | Åtgärdsbehov | Tidplan / prio | Antikvariska uppgifter | Vidtagna åtgärder, år |
|---|---|---|---|---|---|---|
| | Enkeldörr med vitmålad stående träpanel och hakgångjärn. Låsning med hakregel. | I gott skick. Troli-<br>gen ommålad i<br>samband med mål-<br>ning av resterande<br>torn.<br>Kraftiga rostutfäll-<br>ningar på låsbesla-<br>get. Låsbeslag fast-<br>skruvat. | Rostskyddsbe-<br>handling av<br>låsbeslag. | 2 | | |

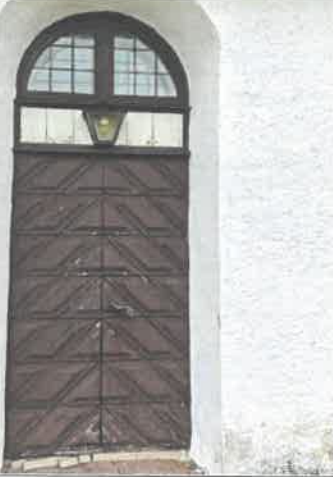
| DÖRR SAKRISTIA | Beskrivning | Befintligt skick | Åtgärdsbehov | Tidplan / prio | Antikvariska uppgifter | Vidtagna åtgärder, år |
|---|---|---|---|---|---|---|
| | Pardörr åt söder med brunmålad dekorpanel och blyspröjsat överljus. Parti mellan överljus och port är beklätt med stående brädor i ljus kulör. | Kraftiga färgskador i stor omfattning. Generellt är färgen kraftigt nedmattad. Ställvis gråträ och krympsprickor.<br><br>Hålkäl av bruk som ansluter till tröskelblock skadat och behöver ersättas. | Ommålning och lagning av partier med kraftigt gråträ samt ev. rötskador.<br><br>Utförande av nytt hålkäl. | 1 | | |

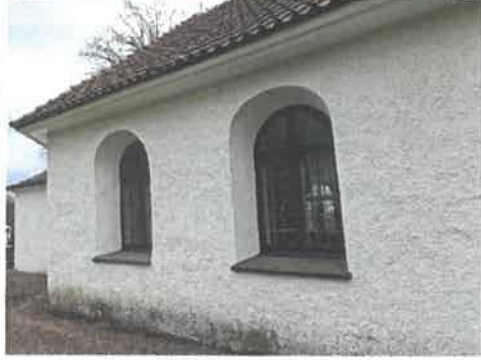
| FÖNSTER LÅNGHUS | Beskrivning | Befintligt skick | Åtgärdsbehov | Tidplan / prio | Antikvariska uppgifter | Vidtagna åtgärder, år |
|---|---|---|---|---|---|---|
| | <p>Träfönster med fyr-luftsågar där de övre lufterna är rundbågeformade. Separerade inner- och ytterågar.</p> <p>Ytterågar:<br/>Brunmålade ytterågar med blyinfattat kulturglas i rutmönster. Förankrade med skråspikad båge till karm.</p> <p>Innerågar:<br/>Vitmålade ågar med klarglas, förankrade till karm med koppelskruv.</p> | <p>Ytterågar:</p> <ul style="list-style-type: none"> <li>- Mot norr är fönster i ok skick. Dock är det tjocka färglager samt ågar och karmar är igenmålade.</li> <li>- Mot söder är färg kraftigt nedmattad samt med punktala färgsläpp. Kraftiga krympsprickor på åg- och karmdelar förekommer samt punktala skador på kitt. Insida ytterågar har färgsläpp i mindre omfattning.</li> <li>- Blyspröjset uppvisar tecken på att det är uppfrätt samt tvärgående sprickor i anslutning till kors.</li> </ul> <p>Innerågar:</p> <ul style="list-style-type: none"> <li>- Färg på ågar i ok skick. Enstaka glasruta sprucken. Mellansidor har kraftiga färgsläpp.</li> </ul> | <p>Ytterågar:</p> <ul style="list-style-type: none"> <li>- Ommålning med omkittning av in- och utsida ytterågar samt mellansidor mot söder inom 1 år.</li> <li>- Utökad undersökning avseende blyets kondition bör utföras.</li> <li>- Mot norr kan målning utföras inom 3–6 år. Dock bör man överväga att renskrapa fönstren till trärent pga de tjocka färglagren samt de hopmålade båge/karmdelarna. Dessutom bör ett spår skäras upp mellan ågar och karmar enligt rekommendation</li> </ul> | <p>2</p> <p>3</p> | <p>Fönsteröppningarna förstörades 1822.</p> <p>1875 genomfördes en större restaurering då fönstren förstörades ännu en gång. Samtidigt sattes två nya fönster in på den norra sidan.</p> | |

| | | | <p>från Energi- och klimatprojektet.</p> <p>Innerbågar:<br/> - Ommålning om ca 6 år.<br/> - Om tätning- lister saknas skall detta monteras i fönstrens innerbågar i samband med renovering.</p> | 3 | | |

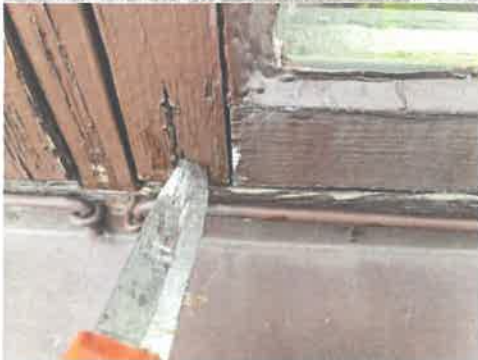
| FÖNSTER SAKRISTIA/PASSAGE | Beskrivning | Befintligt skick | Åtgärdsbehov | Tidplan / prio | Antikvariska uppgifter | Vidtagna åtgärder, år |
|---|---|---|---|---|---|---|
| | <p>Träfönster med två till en luft, kopplade utåtgående bågar. Ytterbåge i brun kulör och blyspröjsat glas. Vitmålad innerbåge med planglas.</p> | <p><b>Ytterbågar:</b></p> <ul style="list-style-type: none"> <li>- Rötskador på båg- och karmunderstycke.</li> <li>- Punktala kitt skador och färgsläpp.</li> <li>- Gråträ och kraftiga färgsläpp på bågmellansidor.</li> <li>- Blyspröjset uppvisar tecken på att det är uppfrätt samt tvärgående sprickor i anslutning till kors.</li> </ul> <p><b>Innerbågar:</b></p> <ul style="list-style-type: none"> <li>- Färgsläpp på båg- och karmdelar.</li> </ul> | <p><b>Ytterbågar:</b></p> <ul style="list-style-type: none"> <li>- Lagning av rötskador.</li> <li>- Ommålning inkl omkittning av in- och utsida ytterbågar samt mellansidor mot söder inom 1 år.</li> </ul> | 2 | | |

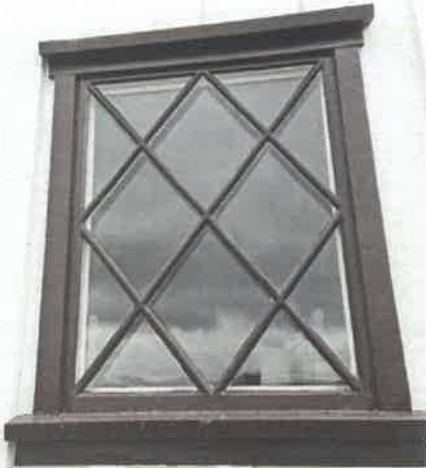
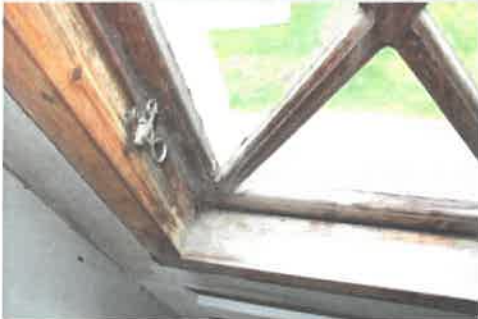
| FÖNSTER VAPENHUS/TORN | Beskrivning | Befintligt skick | Åtgärdsbehov | Tidplan / prio | Antikvariska uppgifter | Vidtagna åtgärder, år |
|---|---|---|---|---|---|---|
| | <p>Träfönster med en luft. Varierad utformning med blyfönster likt övriga eller med utåtgående fönster med träspröjs i diagonal-led. Enkelbågar brunmålade på utsidan och vitmålade på insidan. Vissa av fönstren med träspröjs av ek är oljebehandlade.</p> | <p><i>Ytterbågar:</i></p> <ul style="list-style-type: none"> <li>- Fronytor nyligen ommålade. Kitt och blyspröjs uppvisar dock skador. Punktalt är blyspröjs trasigt vid krysset.</li> <li>- Enstaka trasiga glasrutor.</li> </ul> <p><i>Innerbågar:</i></p> <ul style="list-style-type: none"> <li>- Mindre färgsläpp på vitmålade spröjs.</li> <li>- Tendenser av fuktinträngning och kondens som fuktar upp träspröjs.</li> </ul> | <ul style="list-style-type: none"> <li>- Omkittning.</li> <li>- Byte trasiga glas.</li> </ul> | 2 | Senaste ommålning utförd ca 2022. | |

| Objekt/enhet | Åtgärd | Utfört, datum |
|---|---|---|
| Fönster | Ytterbågar:<br>- Rostskyddsmålning och ommålning.<br>- Omkittning 100%.<br>- Byte trasiga glasrutor. | |

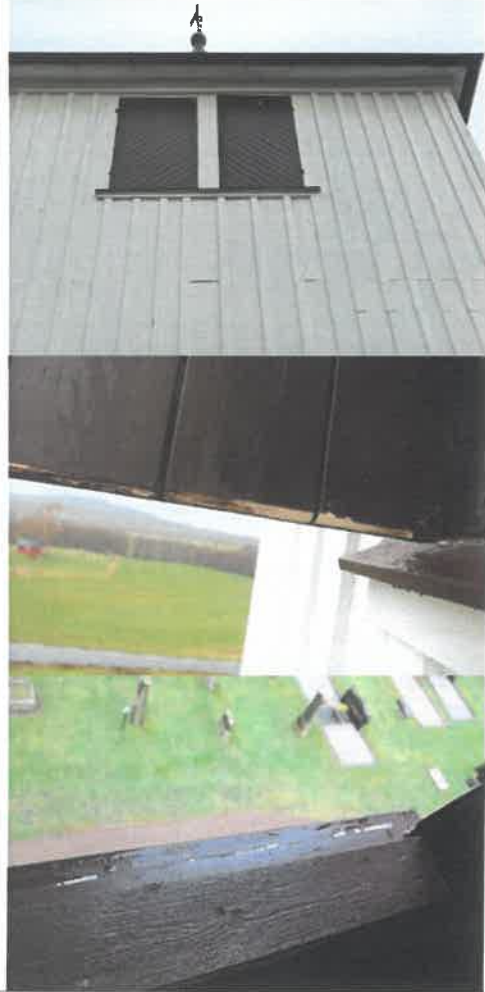
| LJUDLUCKOR | Beskrivning | Befintligt skick | Åtgärdsbehov | Tidplan / prio | Antikvariska uppgifter | Vidtagna åtgärder, år |
|---|---|---|---|---|---|---|
| | Ljudluckorna (8 st) av brunmålad, diagonal träpanelbeklädnad, varav 4 st motordrivna | Nymålade luckor, vissa är nygjorda. Målning i ändträ efter trolig justering ej utförd. Färgskador på plåtbeslag pga ljudluckans anslag. | Kompletteringsmålning av ändträ samt plåtbeslagning. | 2 | | |

| LJUDLUCKOR | Beskrivning | Befintligt skick | Åtgärdsbehov | Tidplan / prio | Antikvariska uppgifter | Vidtagna åtgärder, år |
|---|---|---|---|---|---|---|
| | | | Ommålning. | 4 | | |

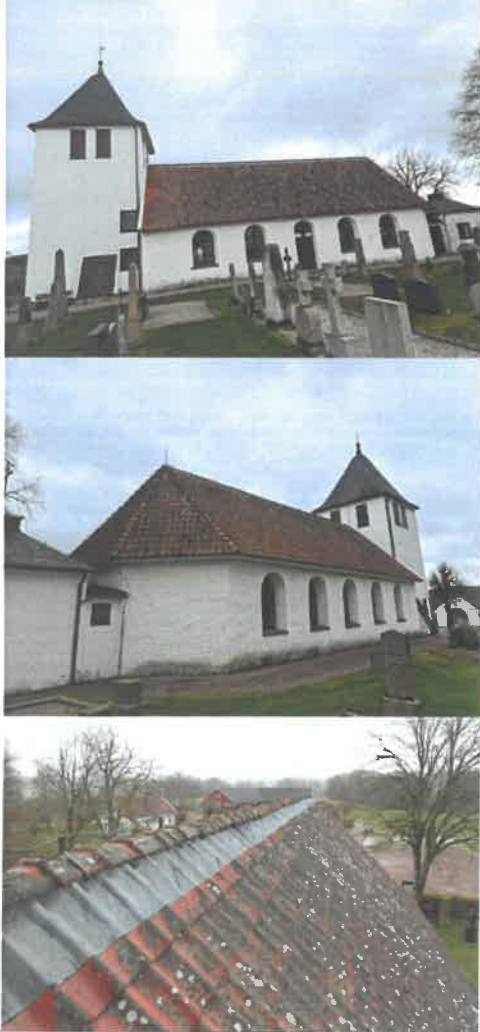
| TAK LÅNGHUS/KOR | Beskrivning | Befintligt skick | Åtgärdsbehov | Tidplan / prio | Antikvariska uppgifter | Vidtagna åtgärder, år |
|---|---|---|---|---|---|---|
| | <p>Yttertak över långhus och kor är belagda med rött, 1-kupigt tegel. Blykappa undernockpannor.</p> <p>Taksprång av träpanel i vit kulör.</p> | Påväxter i mindre omfattning. Enstaka trasiga pannor. | Årlig inspektion av trasiga pannor. | Å | År 2000 utfördes omläggning av delar av yttertakbeläggning på långhus och kor. | |

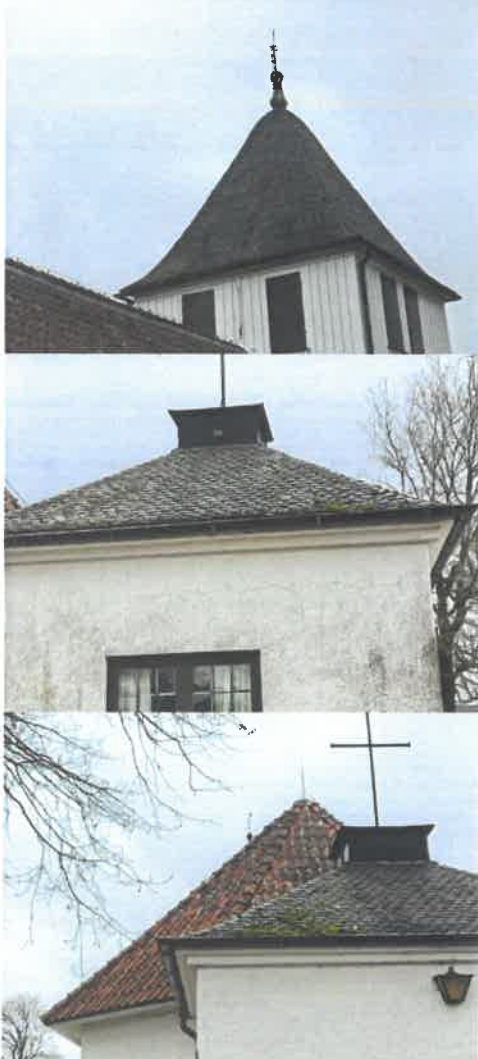
| TORNTAK OCH SAKRISTIA | Beskrivning | Befintligt skick | Åtgärdsbehov | Tidplan / prio | Antikvariska uppgifter | Vidtagna åtgärder, år |
|---|---|---|---|---|---|---|
| | <p>Tak över sakristia och torn är belagda med skifferplattor av rektangulära plattor med rakt avslut. Plattorna ligger i "vandring" med inskottsplåt under och kant i kant motnock. Torntaket kröns av en vindflöjel med årtalet - 1772-.</p> <p>Taket över sakristian kröns av en plåtklädd huv.</p> | <p>Torntak har partiell påväxt i mindre omfattning.</p> <p>Sakristian har partiell påväxt i större omfattning. Tillhörande fotplåt har rostutfällningar i stor omfattning.</p> | <p>Skiffertak på sakristian har behov av omläggning. Troligen har detta inte skett sedan det uppfördes och den uppskattade livslängden är uppnådd. I samband med omläggning byts fotplåt, plåttäckning på huv samt underlagspapp. Utredning av sakkunnig bör utföras innan omläggning.</p> | 2 | <p>Sakristian som ansluter till kyrkans östmur genom en smal gång, tillkom 1953-54 i samband med en renovering under ledning av stadsarkitekten i Halmstad, Fredrik Wetterqvist.</p> | |

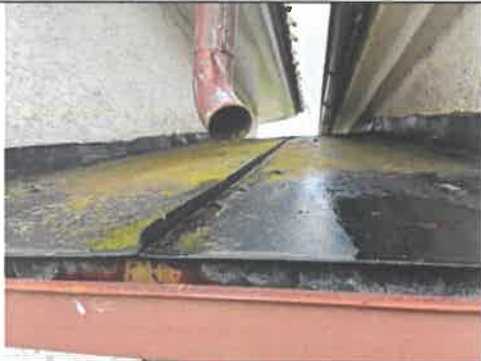
| TAK PÅ PASSAGE | Beskrivning | Befintligt skick | Åtgärdsbehov | Tidplan / prio | Antikvariska uppgifter | Vidtagna åtgärder, år |
|---|---|---|---|---|---|---|
| | Enkelfalsad bandtäcktt plåt på mindre tak över passage som leder till sakristian. | Partiella färgsläpp och rostutfällningar.<br><br>Enkelfalsad plåt är en riskkonstruktion. | Byte av plåttak. | 2 | | |

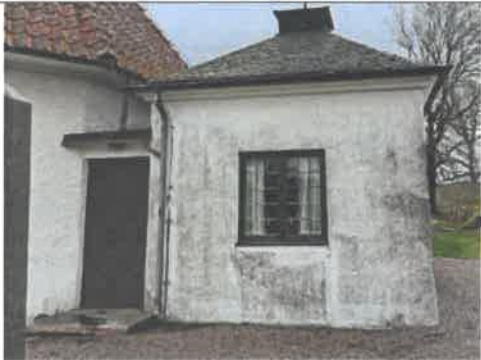
| TAK PÅ PASSAGE | Beskrivning | Befintligt skick | Åtgärdsbehov | Tidplan / prio | Antikvariska uppgifter | Vidtagna åtgärder, år |
|---|---|---|---|---|---|---|
| | Takavvattning från tornet sker via hängränna och stuprör av kopparplåt. Sakristians tak avvattnas med hängränna och stuprör av belagd galvplåt<br><br>Långhuset saknar takavvattning. Mindre sträcka på koret är försedd med hängränna och stuprör som leds ner till avvattningen på passagen. | Delar av sakristians avvattning är mycket sliten och det förekommer läckage mellan skarvar, punktala färgsläpp/rost på hängrännor och rännkrokar. Stuprör har fritt utlopp med risk för vatteninträngning i konstruktionen. Puts i anslutning till utlopp har putsskador och påväxt. Dessutom har dörr till sakristian kraftiga rötskador som indikerar att området är kraftigt | - Byte av hela avvattningssystemet på sakristian och tak över passage. Utförs med fördel i samband med omläggning.<br><br>- Montage av nytt avvattningssystem på långhus och kor. | 1 | För att skydda fasad och kryptgrund från förhöjd fuktbelastning bör hängrännor monteras. Det påverkar kyrkans kulturhistoriska värde, men bidrar till att skydda äldre delar av konstruktionen. | |

Avvattning från långhuset saknas och skapar en hög fuktighet längsmed sockel och den putsade fasaden. Den höga fuktigheten orsakar påväxter och putsskador. Vid passagen är avvattningen underdimensionerad och bristfällig som utöver ovan nämnda skador troligen bidragit till de kraftiga rötskadorna på dörren till sakristian.

- Sanering av skadedjur bör utföras omgående.
- Projektering för avvattningssystem bör påbörjas omgående så att ett nytt system kan installeras snarast. (OBS Tillståndspliktig åtgärd enligt KML)
- Övriga åtgärder bör utföras inom ett par år

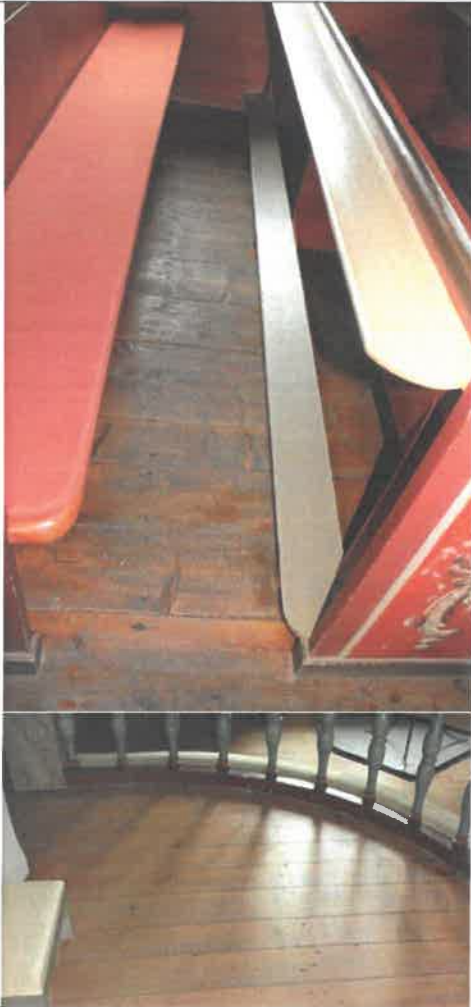
| GOLV | Beskrivning | Befintligt skick | Åtgärdsbehov | Tidplan / prio | Antikvariska uppgifter | Vidtagna åtgärder, år |
|---|---|---|---|---|---|---|
| | <p>Trägolv med brädor i varierande bred i långhus. Synliga spikskallar. Golvet är fernissat och betsat i brun kulör. Golvet i koret är oljat och upphöjt 17 cm över golv i kyrkorum, utfördes år 2001.</p> | <p>Golv i långhus är slitet främst vid bänkraderna.</p> <p>Golv i koret är någon slitet.</p> | <p>- Golv i långhus kan slipas lätt eller sandskuras och fernissas om. Undvik golvslip.</p> <p>- Golv i kor behöver kompletteras med en inoljning.</p> | <p>4</p> <p>2</p> | <p>Trägolv i koret slipat och oljat 2021.</p> | |

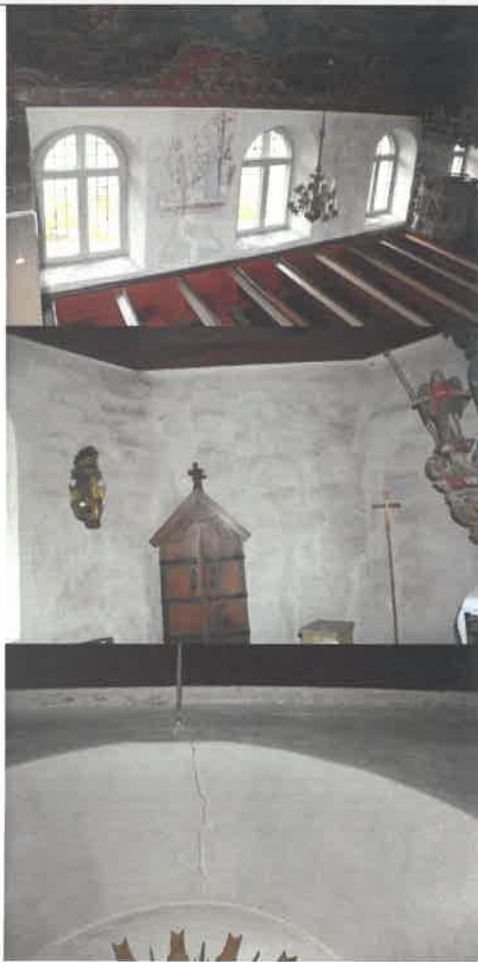
| VÄGGAR | Beskrivning | Befintligt skick | Åtgärdsbehov | Tidplan / prio | Antikvariska uppgifter | Vidtagna åtgärder, år |
|---|---|---|---|---|---|---|
| | <p>Insida ytterväggar med avfärgad puts.</p> <p>På ytterväggar finns rester av senmedeltida kalkmålningar.</p> | <p>Generellt lätt smutsiga väggar främst i kor. Punktala små putsskador, några i smyg och fogurfall mellan sten på fönsterbänkar. Avfärgning släpper partiellt. Fina sprickor i fönstervalv.</p> <p>Kalkmålningar ok.</p> <p>I koret bakom altaret finns en kraftigare vertikal spricka i väggvinkel och en horisontell längs med takvinkel. Sprickorna bör undersökas av konstruktör.</p> | - Tvätt och kompletterande avfärgning samt mindre puts-lagningar på putsade ytor. | 4 | <p>Rester av kalkmålningar finns på norra och södra långhusväggen. Målningarna framtog och konserverades i mitten av 1950 talet. Målningen på norra sidan är senmedeltid och visar rester av korsfästelsen. Kvar finns delar av Kristus på korset med en bedjande Maria. Bakom korset finns ett upprepande blommönster och nedanför en löpande akantusslinga. På södra väggen återfinns rester av en akantusslinga i gult, rött och svart</p> | |

| VÄGGAR | Beskrivning | Befintligt skick | Åtgärdsbehov | Tidplan / prio | Antikvariska uppgifter | Vidtagna åtgärder, år |
|---|---|---|---|---|---|---|
| | | | - Kalkmålningar besiktigas om ca 8 år. | 4 | | |
| | | | - Sprickor i koret utreds av konstruktör. | 1 | | |

| Objekt/enhet | Åtgärd | Utfört, datum |
|---|---|---|
| Väggar (i kyrksal/kor) | Sprickor i kor utreds av konstruktör. | |

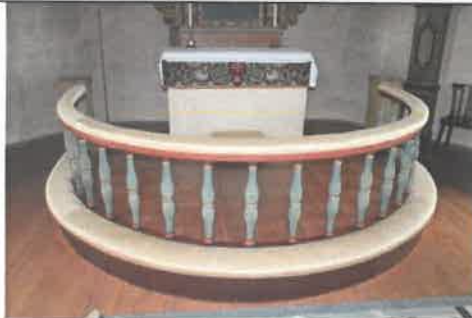
| ALTARRING | Beskrivning | Befintligt skick | Åtgärdsbehov | Tidplan / prio | Antikvariska uppgifter | Vidtagna åtgärder, år |
|---|---|---|---|---|---|---|
| | Rund altarring med svarvade spjälor målade i laserande blått på ljus bakgrund med förgyllda detaljer. Ljust knäfall och överliggare | Små skrap och stötmärken i färgskikt. | Eventuellt retuschering av skador. Återbesiktning. | 4 | | |

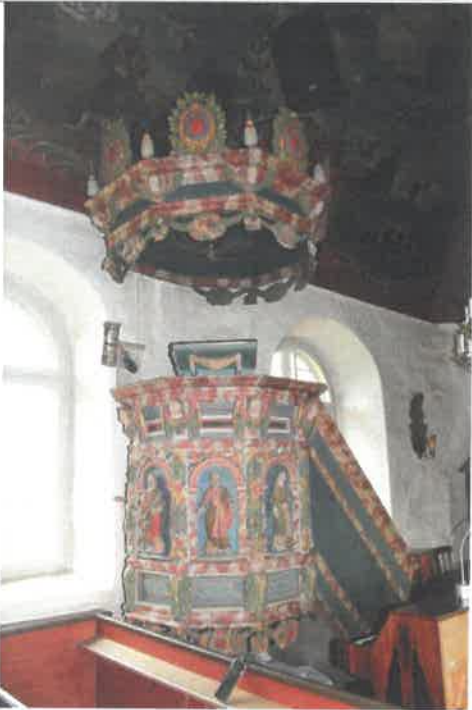
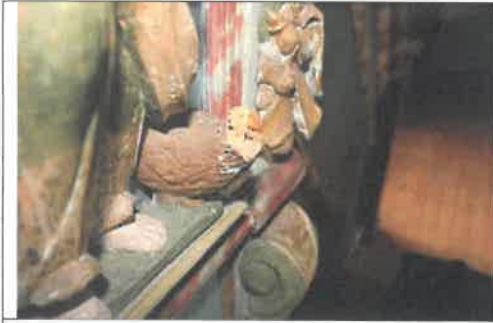
| ALTARRING | Beskrivning | Befintligt skick | Åtgärdsbehov | Tidplan / prio | Antikvariska uppgifter | Vidtagna åtgärder, år |
|---|---|---|---|---|---|---|
| | Predikstolen är placerad på norra sidan i kordelen och är samtida med altaruspsatsen. Korgen har fyra valvbåge försedda speglar med skulpturer av evangelisterna. Mellan fälten finns skulpterade bladornament med blommor och frukter. Till predikstolen finns ett timglas som hålls av en skulpterad arm som är fastsatt i väggen mellan korg och baldakin. Baldakinen är sexkantig med strålgans och duva. | Bemålningen och förgyllning är frilagd och har en matt ytkaraktär. Färglagret är generellt slitet. Vid en av evangelisternas fötter är del av figur trasig/av.<br><br>Delar av predikstolen är angripen av trägnagare. Spår efter trähögar noteras som tyder på att angreppen är aktiva.<br><br>Baldakinen går isär mellan sammanställningen på vissa delar. | Utredning om sanering av skadedjuren.<br><br>Lättare konservatorrengöring. Generell översyn av ytor och eventuell konsolidering av färg. Reparation av skadad skulptur av konservator. | 1<br><br>3 | Predikstolen och altaruspsatsen i barockstil utfördes omkring 1700 av bildhuggare Gustaf Kihlman. Stommen i predikstolen är daterad till 1500-talet och en ovanlig detalj är timglasets som bärs av en från väggen utsträckt hand skuren i trä. | |

| Objekt/enhet | Åtgärd | Utfört, datum |
|---|---|---|
| Predikstol | Utredning om sanering av skadedjuren. | |

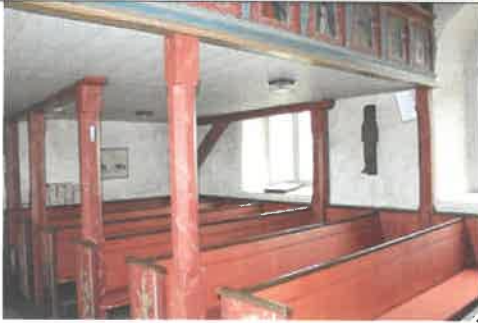
| LÄKTARE | Beskrivning | Befintligt skick | Åtgärdsbehov | Tidplan / prio | Antikvariska uppgifter | Vidtagna åtgärder, år |
|---|---|---|---|---|---|---|
| | Läktaren bärs upp av 10 kolonner med avfasade kanter. De är marmorerade i rött och grått. De längst i väster har en stödbjälke. Läktarens undersida är en träpanel, täckmålad i grå kulör med moderna fyrkantiga glaslampor. Läktargolvet utgörs av ett lackat trägolv. Ett trappsteg finns som skapar två etapper. | Generellt i ok skick. Små skrap och stötmärken i färgskikt kolonner. Golv är något slitet. | Inspektion av dekormålare. | 4 | | |

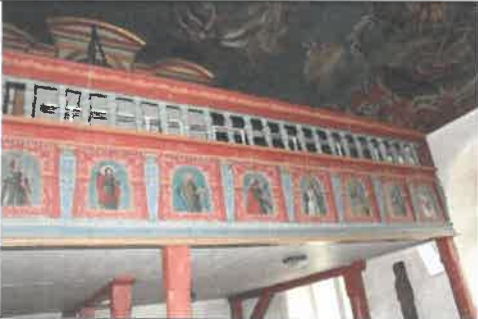
| LÄKTARE | Beskrivning | Befintligt skick | Åtgärdsbehov | Tidplan / prio | Antikvariska uppgifter | Vidtagna åtgärder, år |
|---|---|---|---|---|---|---|
| | Läktarbarriär från 1600-talet med de 12 apostlarna och Kristus målade i de valvformade speglarna. Mellan speglarna finns skuren dekor. | Generellt i ok skick. Små skrap och stötmärken i färgskikt på handledare och baksida. | Läktare konservatorrens rengöring. | 4 | | |

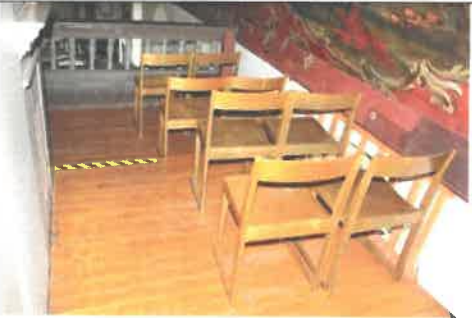
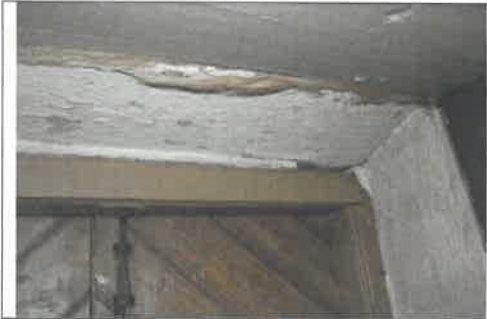
| ORGELFASAD | Beskrivning | Befintligt skick | Åtgärdsbehov | Tidplan / prio | Antikvariska uppgifter | Vidtagna åtgärder, år |
|---|---|---|---|---|---|---|
| | Golv av färgnissat trä. Putsade ytterväggar delvis beklädda med målade brädor, som knyter an till takmålningarna. Två luckor som leder upp till långhusvind. | Golv en aning slitet men i ok skick. Enstaka putsador på ytterväggar i anslutning till dörrsmyg. Dörrsmyg av trä är målad med kalkavfärgning, avfärgning släpper. | Putslagning. Borttagning av avfärgning på träsmyg vid dörröppning. | 3 | | |

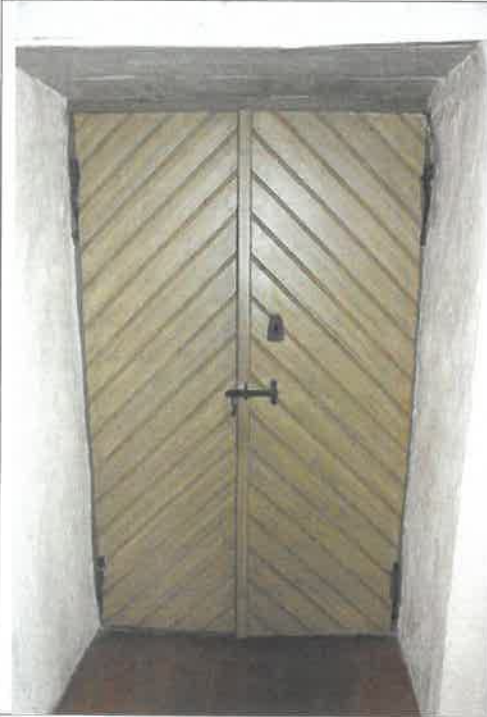
| | | | | | | |
|---|---|---|---|---|---|---|
| | Pardörr av diagonalställd träpanel i grön kulör. Smidesbeslag. | I ok skick med mindre skav och repor. | Inspektion av dekormålare.<br><br>Bättringsmålning vid behov. | 4 | | |

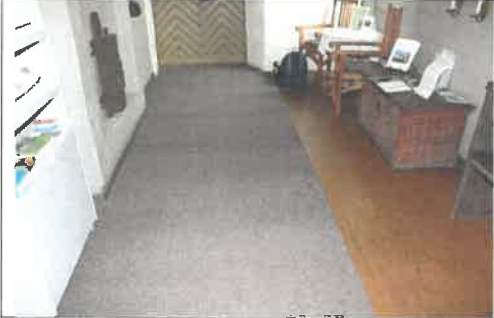
| GOLV | Beskrivning | Befintligt skick | Åtgärdsbehov | Tidplan / prio | Antikvariska uppgifter | Vidtagna åtgärder, år |
|---|---|---|---|---|---|---|
| | Golv av fernissat trä. | Golv aning slitet men i ok skick. | Eventuell lätt slipning av golv och strykning med fernissa. | 4 | | |

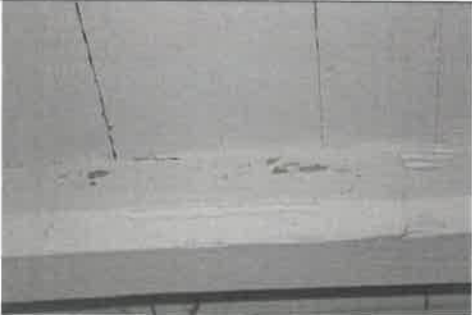
| TAK | Beskrivning | Befintligt skick | Åtgärdsbehov | Tidplan / prio | Antikvariska uppgifter | Vidtagna åtgärder, år |
|---|---|---|---|---|---|---|
| | Taket består av synligt undergolv och delvis synlig stolpverkskonstruktion, målad i ljusgrå kulör. | Partiella färgsläpp på tak och stolpverksdelar i måttlig omfattning. | Ommålning. | 3 | | |

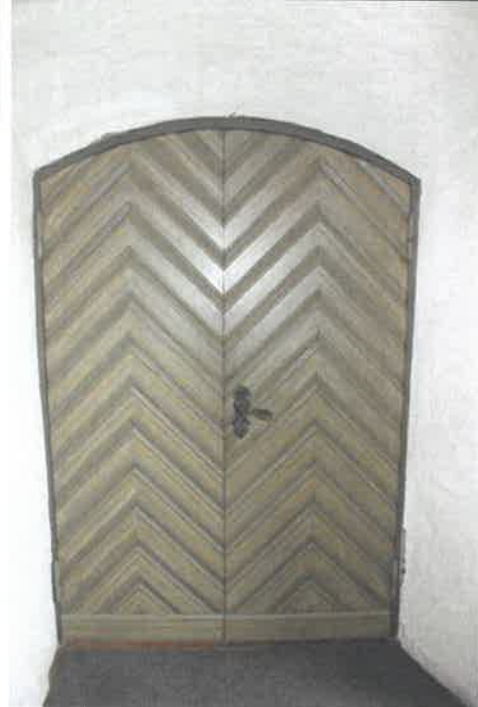
| PARDÖRR TILL KYRKORUM | Beskrivning | Befintligt skick | Åtgärdsbehov | Tidplan / prio | Antikvariska uppgifter | Vidtagna åtgärder, år |
|---|---|---|---|---|---|---|
| | Pardörr beklädd med diagonalställd profilspons. Laserad i gröngul kulör. | I ok skick. Med mindre skav i färg. | Bättringsmålning vid behov. | 4 | | |

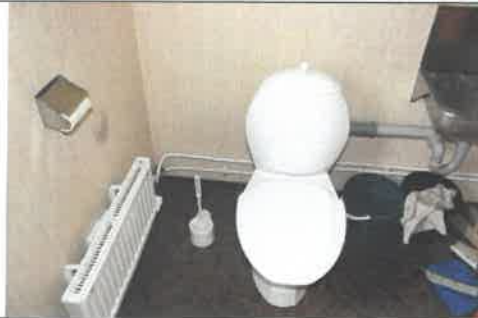
| PARDÖRR TILL KYRKORUM | Beskrivning | Befintligt skick | Åtgärdsbehov | Tidplan / prio | Antikvariska uppgifter | Vidtagna åtgärder, år |
|---|---|---|---|---|---|---|
| | Enkel trädörr framför en slät innerdörr till toalett.<br><br>Väggar och tak klädda med plastmatta. | Plastmatta är av äldre typ och generellt sliten med ett par släpp i skarvarna. | Renovering av ytskikt. | 2 | | |

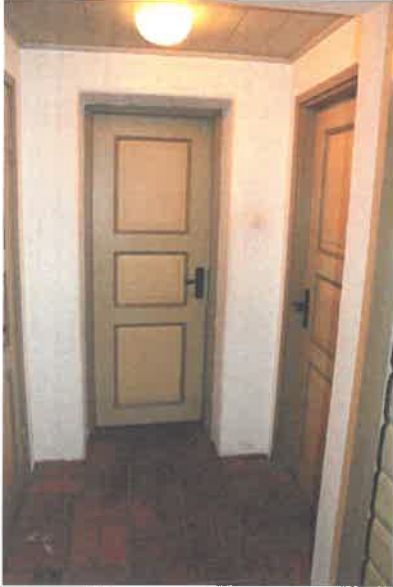
| PASSAGE TILL SAKRISTIA | Beskrivning | Befintligt skick | Åtgärdsbehov | Tidplan / prio | Antikvariska uppgifter | Vidtagna åtgärder, år |
|---|---|---|---|---|---|---|
| | <p>Passage in till sakristia med golv av tegel, putsade väggar avfärgade vita och målad träpanel i taket. I passagen finns tre enkeldörrar med spegelfyllnader, laserade i gul kulör och profilerade lister i grå/brun kulör.</p> <p>Dörr mot norr leder till förråd med värdeskåp. Dörr mot söder leder till vindfång. Dörr mot öst till sakristian.</p> | I ok skick, mindre putsskador. | Putslagningar och avfärgning | 4 | Passagen tillkom i samband med att sakristian byggdes 1953-1954. | |

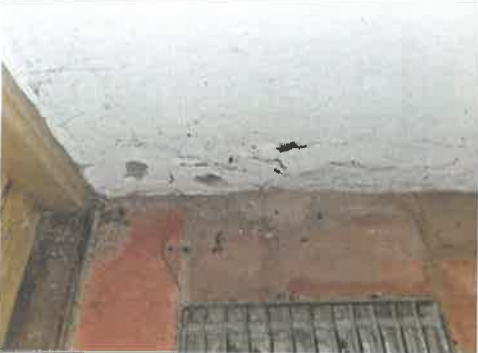
| PASSAGE TILL SAKRISTIA | Beskrivning | Befintligt skick | Åtgärdsbehov | Tidplan / prio | Antikvariska uppgifter | Vidtagna åtgärder, år |
|---|---|---|---|---|---|---|
| | Vindfång med väggar, tak och golv likt passagen. Insida ytterdörr har panel med avfasade lister i rombmönster. Den är laserad i gulgrön kulör. Måssingshandtag med nyckelskylt och lås. | Putsskada i nedre del i anslutning till dörr. Samma område är kraftigt uppfuktat från utsidan. | Putslagningar och avfärgning. Område utanför dörr är kraftigt uppfuktat och är troligen orsaken till puts-skadorna. (se avsnitt under exteriör). | 3 | | |

| Objekt/enhet | Åtgärd | Utfört, datum |
|---|---|---|
| Vindfång mot söder | Putslagningar och avfärgning. Område utanför dörr är kraftigt uppfuktat och är troligen orsaken till putsskadorna. (se avsnitt under exteriör). Rekommendation om byte avvattningsystem bör genomföras. | |

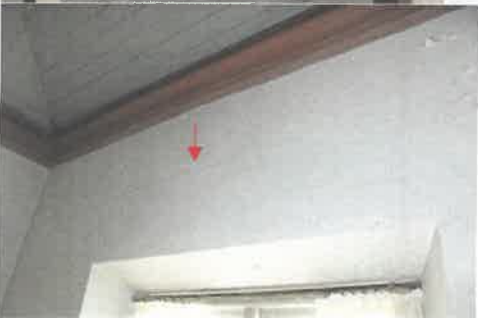
| SAKRISTIA | Beskrivning | Befintligt skick | Åtgärdsbehov | Tidplan / prio | Antikvariska uppgifter | Vidtagna åtgärder, år |
|---|---|---|---|---|---|---|
| | Sakristia med golv av tegel, putsade väggar avfärgade vita och välvd träpanel i taket i ljusblå kulör. | Horisontell spricka på vägg mot sydöst samt färgsläpp i stor omfattning. Sprickan finns även beskriven på exteriören. | Vidare utredning av horisontell spricka på sakristian av konstruktör. | 1 | Åren 1953-1954 genomgick kyrkan en synnerligen grundlig restaurering under ledning av arkitekt Fredrik Wetterqvist i Halmstad. Nu byggdes en ny sakristia vid den östra gaveln som anslöt till den medeltida kyrkobyggnaden. Elektrisk värmeledning lades in, ny bänkinredning anskaffades, 1700-talsmålningarna i taket renoverades, liksom kyrkans inredning. | |

| SAKRISTIA | Beskrivning | Befintligt skick | Åtgärdsbehov | Tidplan / prio | Antikvariska uppgifter | Vidtagna åtgärder, år |
|---|---|---|---|---|---|---|
| | | | Som även framkommer i Energi och klimatrapporten från 2013 saknas tilluft i sakristian.<br><br>Avfärgning väggar. | 2 | | |

| Objekt/enhet | Åtgärd | Utfört, datum |
|---|---|---|
| Sakristia | Vidare utredning av horisontell spricka på sakristian av konstruktör.<br><br>Som även framkommer i Energi och klimatrappporten från 2013 saknas tilluft i sakristian. | |

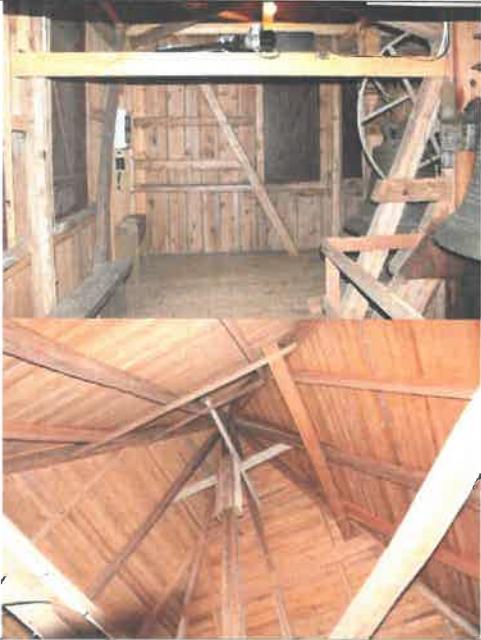
| KLOCKVÅNING | Beskrivning | Befintligt skick | Åtgärdsbehov | Tidplan / prio | Antikvariska uppgifter | Vidtagna åtgärder, år |
|---|---|---|---|---|---|---|
| | Fjärde våningen i tornet med väggar av insida ytterpanel och synlig stolpverkskonstruktion. Golv av breda träplankor. Insida ljudluckor målade i brun kulör. Övriga ytskikt omålat. | Ok skick. | Ingen åtgärd. | | | |

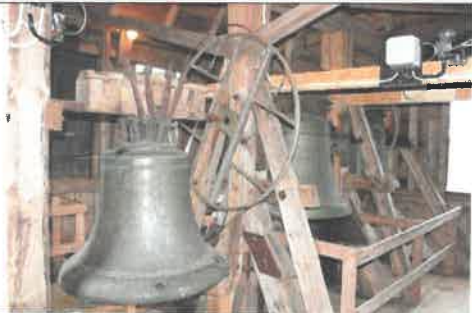
| KLOCKVÅNING | Beskrivning | Befintligt skick | Åtgärdsbehov | Tidplan / prio | Antikvariska uppgifter | Vidtagna åtgärder, år |
|---|---|---|---|---|---|---|
| | Stomkonstruktion för klockornas upphängning av trä och stål. | Upphängning till klockorna och kläppar är rostiga. | Upphängning till klockor och kläppar rostskyddas. | 2 | | |

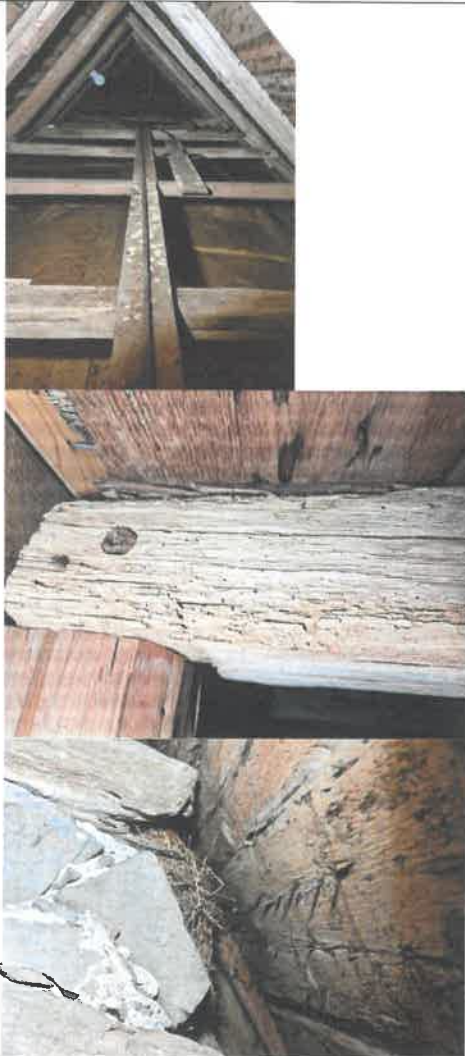
| VIND ÖVER KYRKORUM | Beskrivning | Befintligt skick | Åtgärdsbehov | Tidplan / prio | Antikvariska uppgifter | Vidtagna åtgärder, år |
|---|---|---|---|---|---|---|
| | <p>Utrymme mellan in- nertak till kyrksalen och yttertak. Takstolskonstruktion av timmer, knutpunkter förankrat med trädubb. Landgång av trä.</p> <p>Enligt tidigare VoU ligger spånisolering, 145 mineralull + 50 pappklädd mineralullsmatta ovanpå vindsbjälklag.</p> <p>Putsad murstock, rivet ovanför takfallet.</p> | <p>Mörka fläckar och fuktrinningar på insida råspont. Eventuellt är detta äldre rinningar som uppstått innan takomläggningen 2000.</p> <p>Landgång av trä.</p> <p>Angrepp av skadedjur, troligen trägnagare i stor omfattning.</p> <p>Fågelbo på gavel av natursten mot väst.</p> | Skadedjurssanering. | 1 | Notering av skadedjur finns i Rapporten från Energi och klimatprojektet från 2011-2013. | |

| Objekt/enhet | Åtgärd | Utfört, datum |
|---|---|---|
| Vind över kyrkorum | Skadedjurssanering. | |
