## VÄSTRA KARUPS KYRKA UNDERHÅLLSPLAN

Denna underhållsplan för Västra Karups kyrka i Västra Bjäre Pastorat har upprättats av  
Månsson Dahlbäck Arkitektkontor AB  
Hålarpsvägen 180, 269 92 Båstad  
tel 070 317 43 37 e-post md@manssondahlback.se  
Ansvariga arkitekter: Marianne Dahlbäck, Göran Månsson

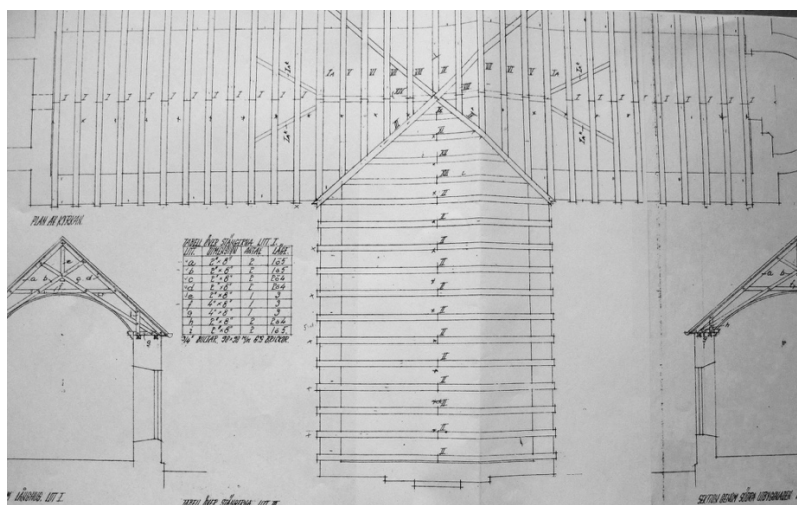
Takstolsplan 1950

Vid ombyggnaden 1950 byttes hela den bärande yttertakkonstruktionen ut mot moderna takstolar av plank eftersom det var omfattande rötskador i de gamla. Därvid kunde den äldre innertakbärningen sparas och hängas upp i de nya bärverken som placerades intill de äldre takstolarna. De äldre bärverken hänger i järnbultar från längsgående avväxlingsbalkar som vilar på de nya takstolarnas hammarband. De nya takstolarna planerades först som traditionella takstolar av tjocka fyrkantstimmer men eftersom det visade sig omöjligt att skaffa fram timmervirke utfördes de i stället som bultade kryssfackverk av plank med 4" tjocklek i hammarband, mittstock och andra virken i fackverkets mitt samt med 2"-2 1/2" tjocklek i högben och kryssparrar på sidorna. Över korsmitten i kyrkan är fackverken avväxlade med diagonala källsparrar och med ett i långhuset upphängt längsgående fackverk.

Innertaket är isolerat med en ca 100 mm mineralullsfilt med impregnerad papp samt ett ca 250 mm tjockt lager med cellulosafiber. Takbjälklaget är inte diffusionstätt. Vinden har mögelangrepp och andra spår av kondens som beror på att det sedan 1960-talet har funnits ett luftbefeuktningssaggregat på orgelläktaren. Befuktningen stängdes av 2013 bl a för att minska fuktbelastningen på vinden. För att undvika skador på orgeln och på kyrkans inredning måste grundvärmen i kyrkan på vintern sänkas till 15-16°. Mätningar av temperatur och relativ fuktighet samt kontroll av eventuella uttorkningsskador måste samtidigt utföras i flera år. När klimatet i kyrkan och på vinden stabiliserats och kondensrisken kan kontrolleras kan en eventuell tilläggsisolering av trävalvet bli aktuell. Nu är det ett mycket stort värmeläckage till vinden men man bör vänta med att försöka minska detta tills fuktfrågan är klar.

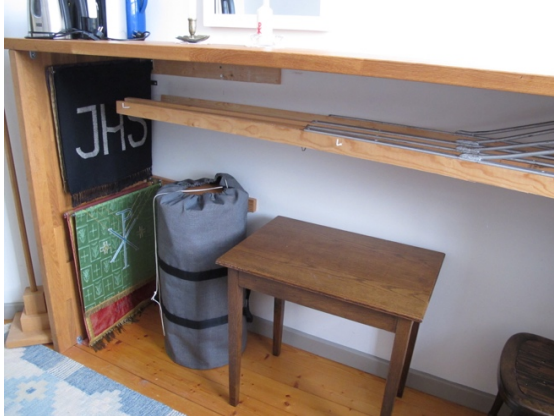
Halvfärdigt skåp för antependier och predikstolskläden

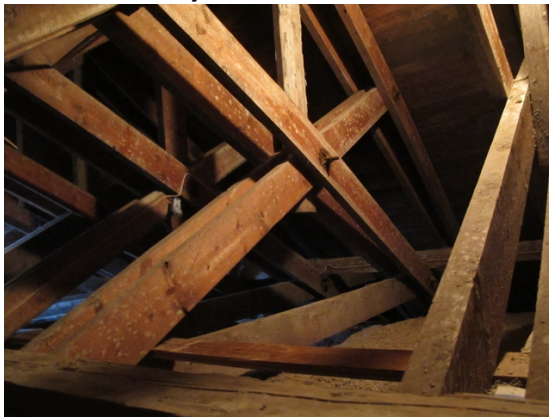
Översidan av trätunnvalvet täcks av ett tjockt löst lager av cellulosafiber. Det finns gångbryggor över hela vinden samt elektrisk belysning. Över isoleringen reser sig takstolarna från 1950 som också bär trätunnvalvet. Man når vinden via en lös stege från orgelläktaren och genom en mycket trång lucka. Det går inte att transportera upp större föremål. Det finns ingen annan väg till vinden, t ex från tornet.

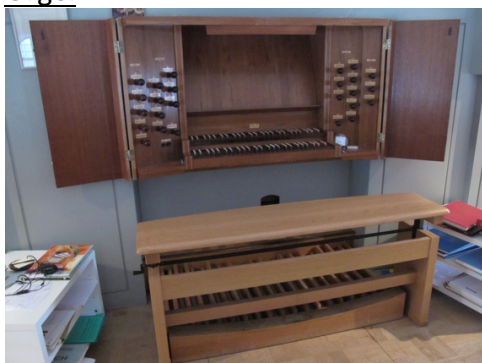
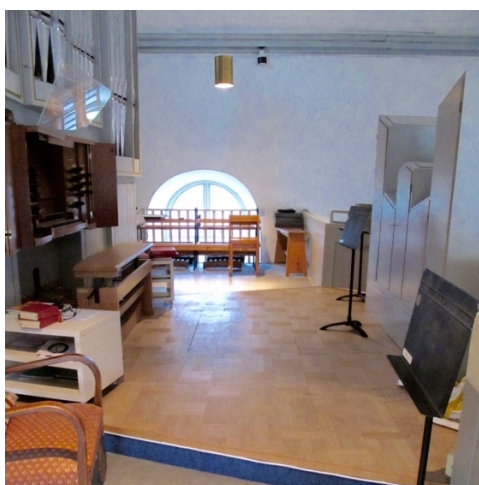
För orgelns skull har kyrkan haft ett befuktningsaggregat placerat på sydväggen på läktaren. Det stängdes av 2013 eftersom man konstaterat mögel på vinden ovanför. 2015 har beslutats att sänka temperaturen vintertid i kyrkan för att i stället på detta sätt öka den relativa fuktigheten.

Mätningar skall göras för att kontrollera detta. Det är mycket viktigt att under längre tid framöver vara observant på eventuella förändringar hos orgeln p g a ett tidvis torrare inneklimat.

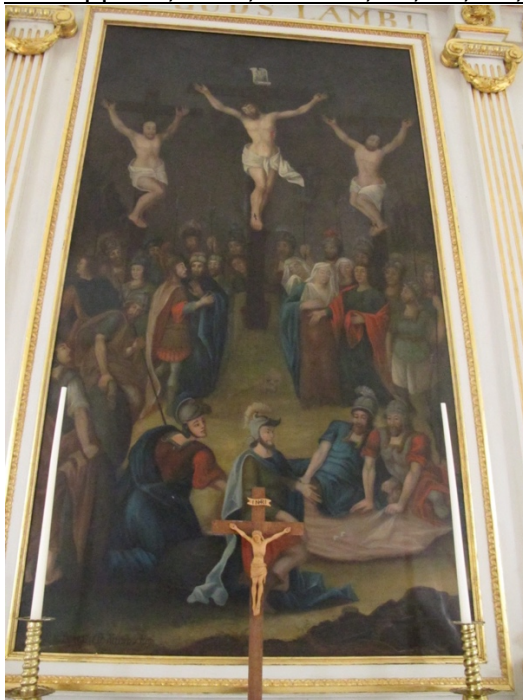
Altarupsats, 1800, h ca 6m, b3,4m, trä, olja på duk, (45).

Det är en konservatorsuppgift att undersöka dels om den nu mycket mörka altartavlan behöver rengöras och dels de olika äldre färglagren på altaruppsatsen som i dag har en mycket blek färgsättning. Den ursprungliga blå färgen (vitt endast i molnen upptill) kan spåras under överliggande gråvita färglagren. Liknande altaruppsatser från sent 1700-tal har ofta marmoreringsmålning med förgyllning i lister mm. Den varmbå färgen på altaret kan eventuellt ha ett samband med den ursprungliga färgen på altaruppsatsen. Det är dock troligt att altaret med sitt enkla snickeri av plank är äldre än altaruppsatsen.

Målerikonservator skall utföra skadebedömning av och eventuella vårdinsatser på altartavlan.

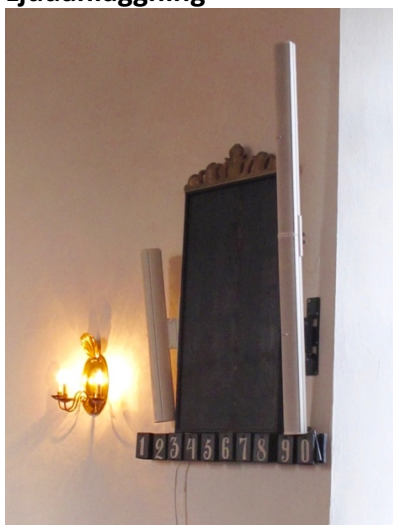
**Ljudanläggning**

Kyrkan har en ljudanläggning med högtalare placerade på psalmnummertavlorna bredvid altaret. Dessa måste flyttas till en mindre störande plats.

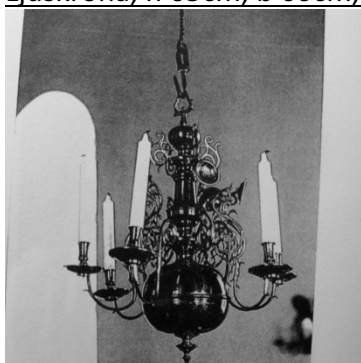
Ljuskrona, h 65cm, b 60cm, 1796, mässing, (33).

Ljuskrona av mässing, 6-pipig. Balusterformad mittstam som nedåt avslutas med en stor kula med mittlist och spetsig profilerad bottenknopp. Upptill avslutas mittstammen med en profilerad ring. Från en skiva ovanför kulan utgår 6 stycken S-formade och kraftigt nedåtsvängda ljusarmar med vardera en profilerad ljuspipa. Droppskålar med smalt bräm. Mellan ljusarmarna finns 8 prydnadsarmar, varav 4 är klockformade, 2 har toppen avbruten och 2 saknas. Dessutom finns överst på mittarmen en skiva med 4 prydnadsbyglar och 4 tomma hack.

Metallkonservator skall utföra skadebedömning och eventuella vårdinsatser på silverföremål och dopfat samt även äldre mässingskronor.

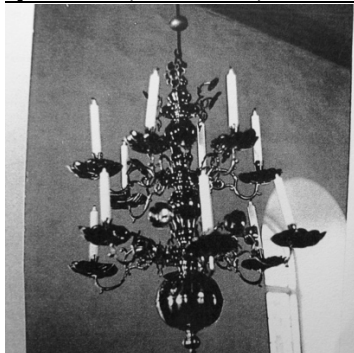
Ljuskrona, h 100cm, b90cm, mässing, (37).

Högre upp på mittstammen finns 6 ljusarmar och 6 blomformade reflexornament. Längst upp på mittstammen finns 5 blomformade reflexornament (1 saknas).

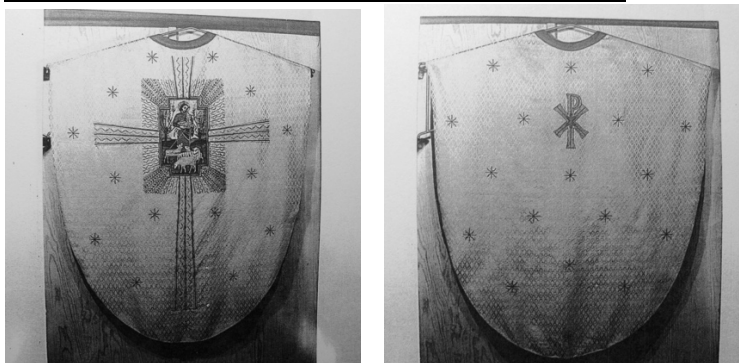
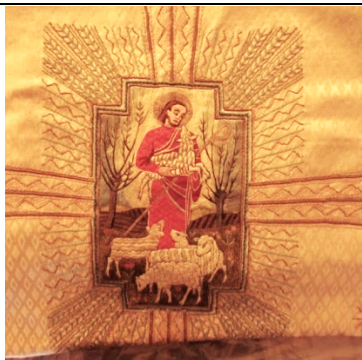
Mässshake, h 120cm, b 104cm, 1947, textil, (61).

Lagningar längs axelsömmarna.

Textilkonservator skall utföra skadebedömning av och eventuella vårdinsatser på kulturhistoriskt värdefulla textilier, t ex äldre mässhakar och kormattan.
