## HOVS KYRKA UNDERHÅLLSPLAN

Denna underhållsplan för Hovs kyrka i Västra Bjäre Pastorat har upprättats av  
Månsson Dahlbäck Arkitektkontor AB  
Hålarpsvägen 180, 269 92 Båstad  
tel 070 317 43 37 e-post md@manssondahlback.se  
Ansvariga arkitekter: Marianne Dahlbäck, Göran Månsson

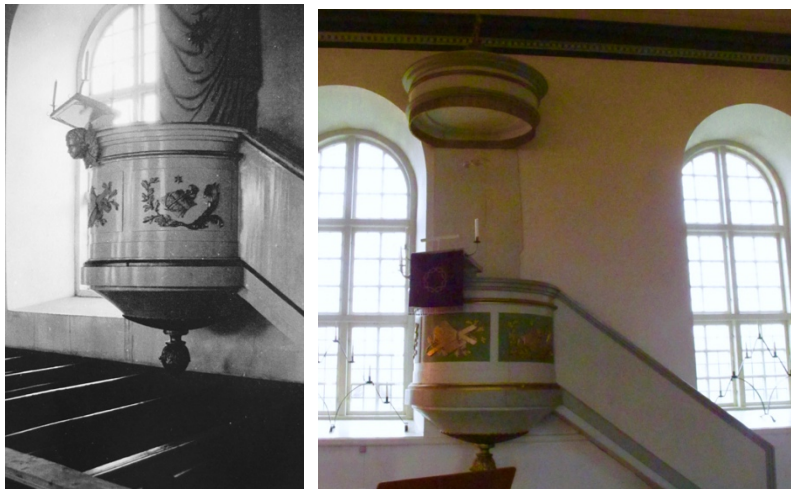
Vänstra bilden före 1930 (observera draperimålningen), högra bilden 2016

I dag saknas väggstycke mellan korg och tak. Tidigare fanns en draperimålning på väggen.

Predikstolen och baldakintaket är övermålade med en tjock färg med en färgsättning som ej stämmer med ursprunglig målning.

Färgbilden visar predikstolens nuvarande utseende efter kyrkans ändrade färgsättning 1963-1970. Predikstolen har en brokig färgsättning med de grågröna toner som infördes i kyrkan. Den svartvita bilden visar predikstolen i början av 1900-talet.

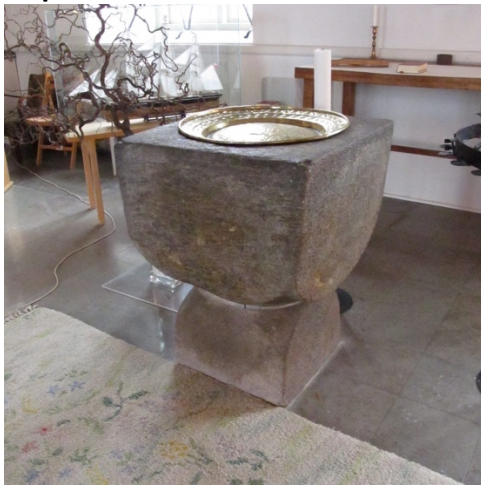
Dopfuntens placering i koret kan diskuteras. Före 1930 stod den troligen i korets södra del men Fant flyttade den till korets nordöstra del framför kyrkvärdsbänkarna och nära dörren till sakristian. I samband med att koret breddades och krucifixet hängdes upp mellan de främsta södra fönstren flyttades funten till en plats mitt för krucifixet som på detta sätt fick någon slags tveksam liturgisk mening, som ytterligare betonas genom det flyttbara altarbord som nu står där. Det som ytterligare komplicerar förhållandena i koret är flygeln, det nya orgelspelbordet och diverse andra föremål.

Vid en restaurering av koret bör övervägas att flytta tillbaka dopfunten till 1930 års plats och försöka ordna en städad plats för musikinstrumenten på högra sidan utan att de konkurrerar med altaret.

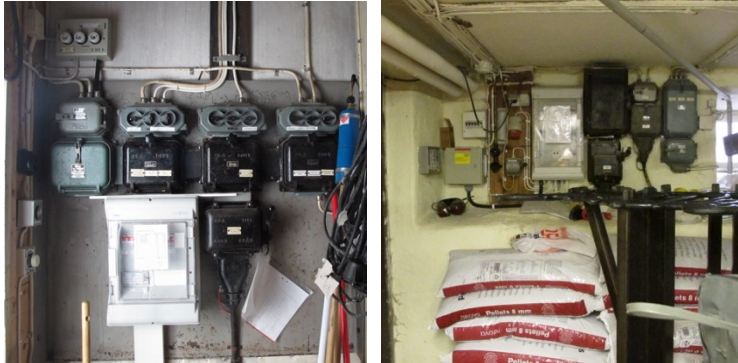
Elektricitet indrogs i kyrkan i början 1950-talet men kyrkorummet fick sin belysning först i början av 1960-talet. Elcentraler finns i pannrummet, i klockvåningen i tornet och i förrådet under läktaren. Det finns inga jordfelsbrytare och en del kablar och säkringar är av äldre datum. I pannrummet är det automatsäkringar.

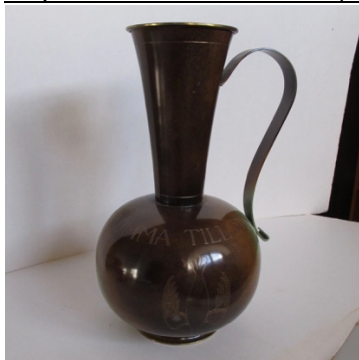
Dopvattenkanna av brons, h 31 cm, b 17cm, 1951 (ÖS)

Vattenkanna med klotformig kanna och hög hals som vidgar  
sig upp av grönpatinerad brons. Hög platt hänkel av brons.  
På kannan står texten LÅTEN BARNEN KOMMA TILL MIG.  
Undertill texten MODERN METALLKONST BL.  
Kannan är otät.  
Gåva av syskonen Erlandsson.

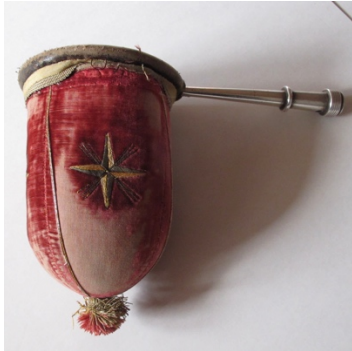
Kollekthåv, h 19cm, b 14cm, äldre (TS)

Kollekthåv av röd sammet med påsydda band, broderi och tofts av guldtråd, läderfoder samt beslag av silver. Tyget är slitet

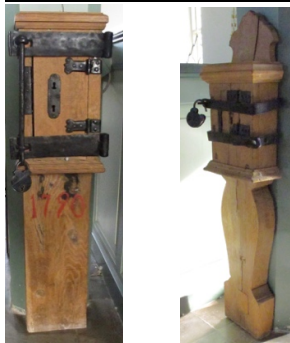
Offerstockar, h 98cm ,1790 resp h 115 cm, 1800, (K)

Offerstockar av ek med järnbeslag.  
Reparerade 1971

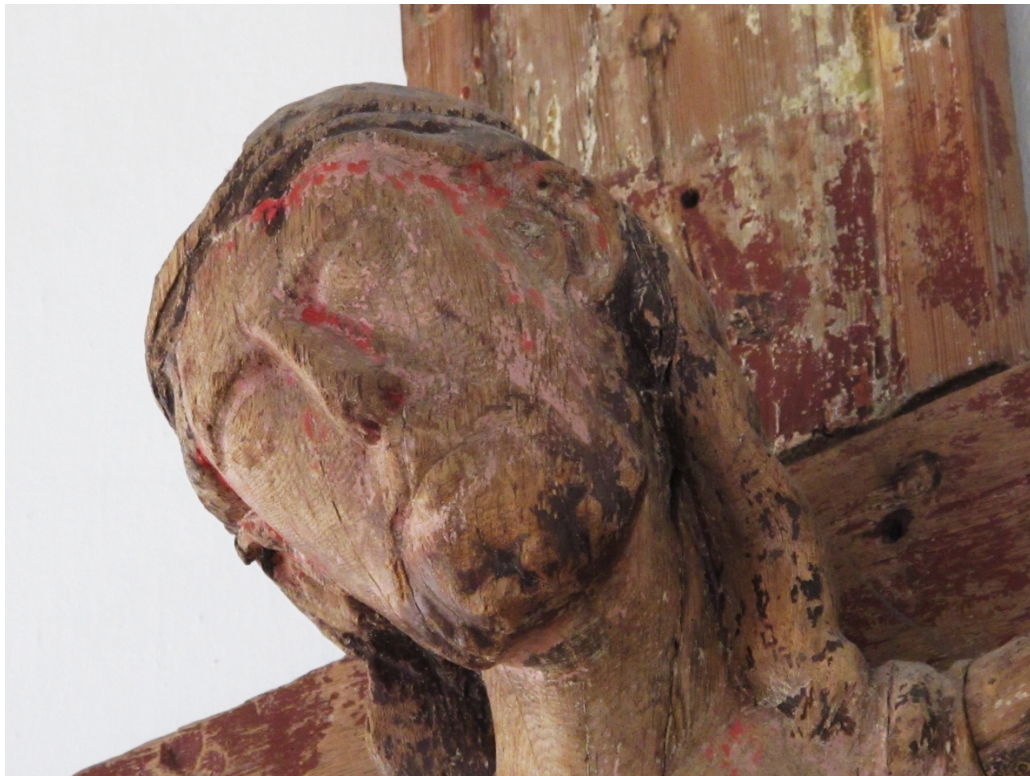
Krucifixet från 1200-talet är svårt att uppfatta i detalj där det hänger i starkt motljus.

Detalj där man ser spåren av äldre målning
