## TOREKOV'S KYRKA UNDERHÅLLSPLAN

## 2.1 MEDVERKANDE

Denna underhållsplan för Torekovs kyrka i Västra Bjäre Pastorat har upprättats av  
Månsson Dahlbäck Arkitektkontor AB  
Hålarpsvägen 180, 269 92 Båstad  
tel 070 317 43 37 e-post md@manssondahlback.se  
Ansvariga arkitekter: Marianne Dahlbäck, Göran Månsson

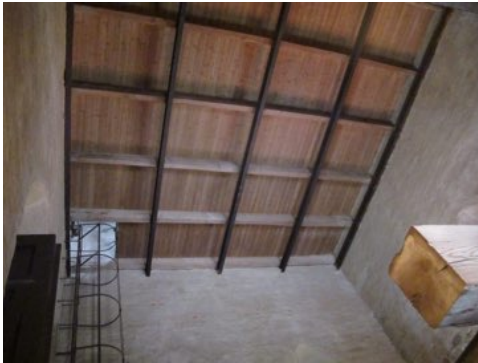
Det översta bjälklaget under yttertaket bärs av fem järnbalkar som är förankrade i väggarna. Över dessa ligger 4"x9"träbjälkar och spontade bräder.

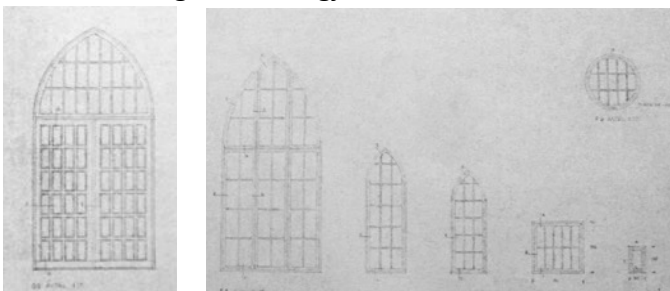
Fönstren är utförda med kopplade bågar av standard 1950 enligt arkitektritningar. De var gjorda av furu och målade med linoljefärg.

Fönstren är ommålade av Thoréns målerifirma på 1990-talet med linoljefärg samt på 2010-talet med alkydfärgen Tjeralin, som innebär ett mindre gott rötskydd.

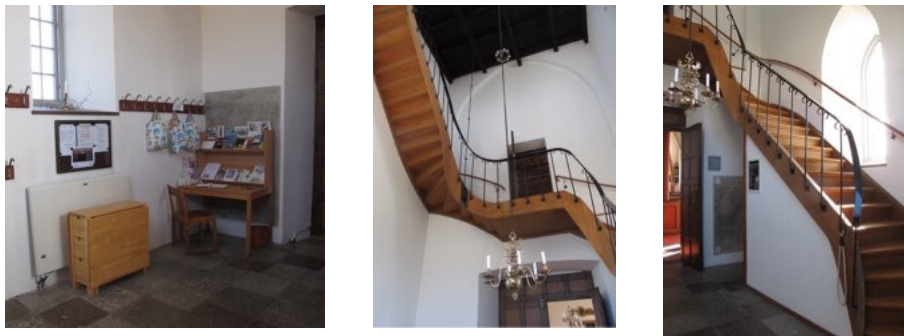
Vapenhuset är 9 meter högt. Ett bjälklag som funnits i nivå med läktaren i kyrkan slopades vid ombyggnaden 1950 och vapenhuset fick en monumental, något äventyrlig, trätrappa som slingrar sig kring rummets väggar. Det är inte bekant varför man valde denna lösning. Det är ju inte svårt att lägga in bjälklag inom den trånga tornkroppen.

Kyrkan har viss brist på biutrymmen, t ex för förvaring av textilier som inte används så ofta. Det är ej omöjligt att tänka sig att bygga ett mellanbjälklag i tornet för detta.

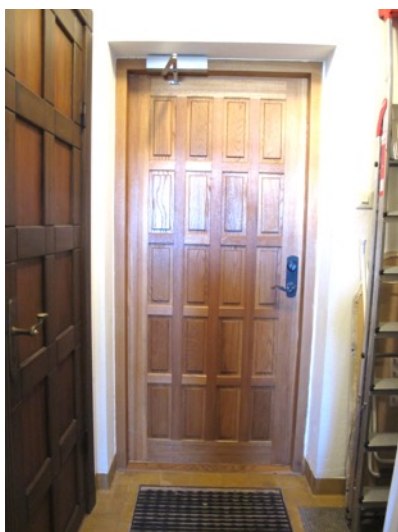
Kaprummet till sakristian har ytterdörr och kapphylla. Väggarna är vitputsade och vitmålade. Golvet är av klinker.

Rummet samt intilliggande öppna förrådsrum är belamrat med diverse föremål .

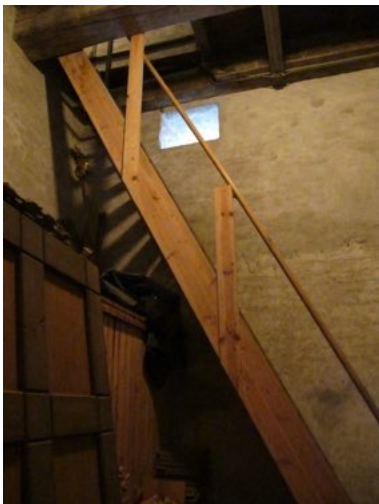
Rummet har grova slammade vitmenade väggar och ett omålat enkelt trägolv. En brant trappa leder vidare upp till tornets tredje våning. Taket har mycket grova bjälkar och panel.

I rummet förvaras äldre inredningsföremål och inventarier, några av värde. Även en hel del skräp finns här. En noggrann genomgång av föremålen bör göras och de som skall sparas bör få en bättre förvaring.

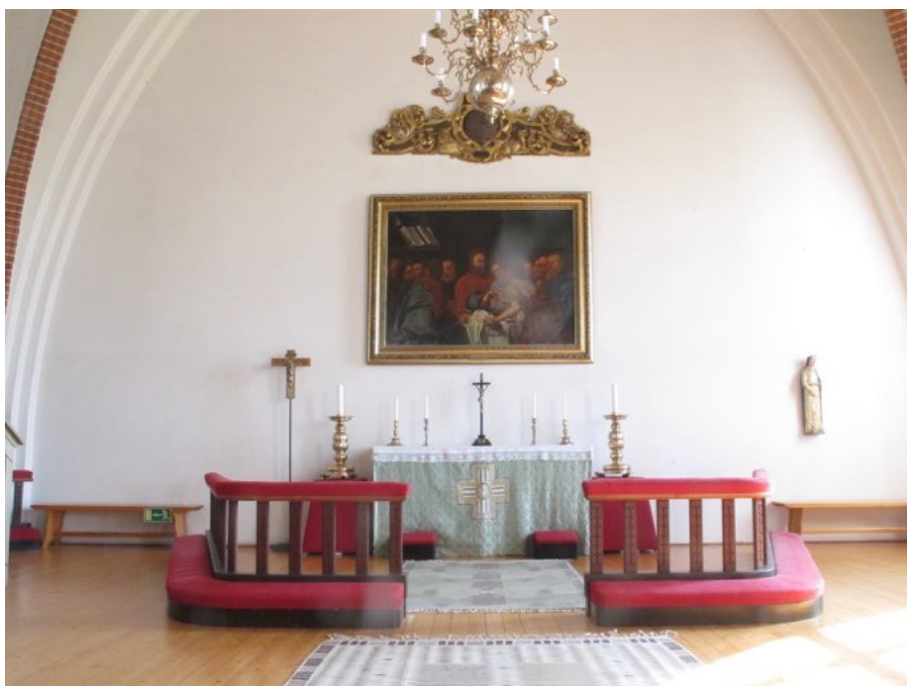
Kyrkans altaranordning är mycket enkel. Det finns ingen altarpopsats på korväggen och det enkla altaret av snickeri liknande bänkarna står utan upphöjning direkt på korgolvet.

Altaret pryds av ett krucifix och av ljusstakar. På ömse sidor står skrymmande pallar för ljusstakar.

Tavlan och överstycket sitter upphängda på korväggen och markerar därmed denna som en fast vägg, inte som rymd och paradiset på andra sidan altaret. Man bör överväga andra sätt att arrangera detta. I 1800-talskyrkan fanns ett träskrank bakom altaret. Utrymmet bakom skranket tjänade som sakristia. Absiden var femsidig och kraftigt belyst av mycket stora fönster.

kunna fullföljas. Det finns många motiv som kan prövas (altaruppsats som står stadigt på golvet, bröstningsmarkering av något slag som definierar gränsen mellan koret och rymden bakom, utflyttning av altaret vilket också kan vara en liturgisk fördel, en ändring av altarringen vars form i dag också låser altarets placering, en uppstädning av ljuspallar och annat som degraderar altaret till ett inredningsförmål vilket som helst).  
Golvbeläggningen måste också ifrågasättas.

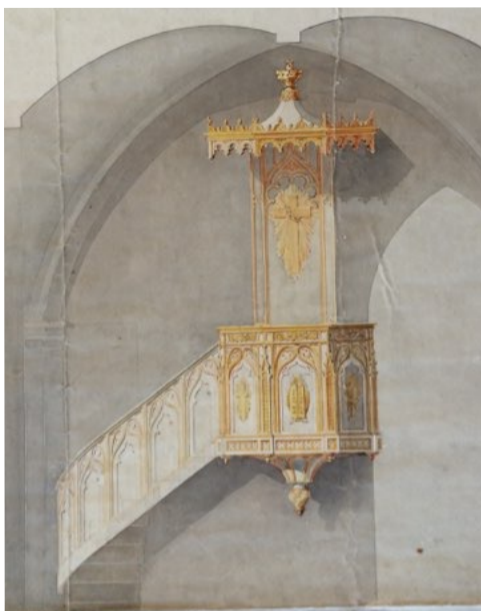
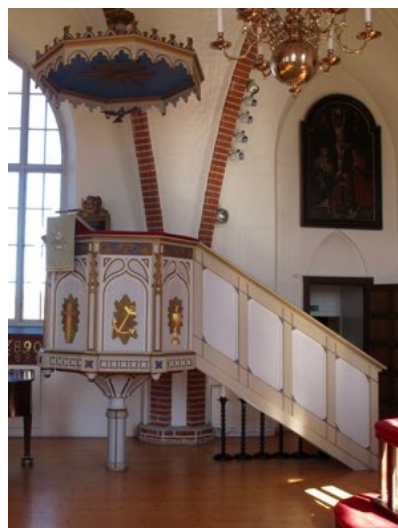
På bilderna ovan ser man det nuvarande arrangemangets olyckliga höjdförhållanden i rummet jämfört med originalritningen. Det är ungefär samma skala på bilderna. Korgen sitter nu endast 105cm över korgolvets nivå på sitt egendomliga pelarskaft. På en bild från rivningsarbetena på 1950-talet kan man i spåren på väggen se att predikstolens korg suttit betydligt högre än i dag. Ljudtaket hänger osäkert i luften utan sitt ursprungliga fasta sammanhang med korgen.

Den nya trappbarriären passar dåligt i den nygotiska stilen.

Färglagren är tjocka och blanka. Fördelningen av guld och målning är ej som i originalet.

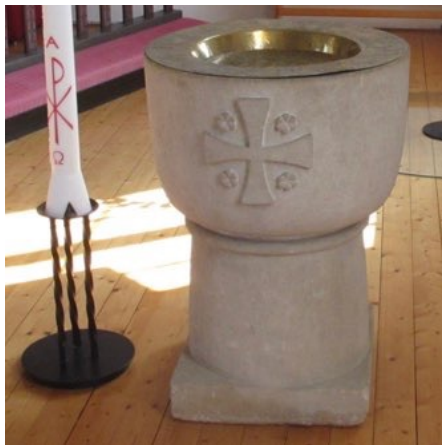
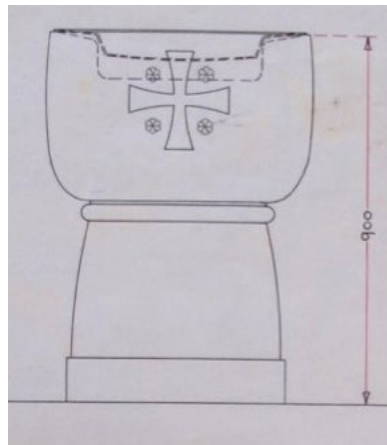
Den tunga stensulpturen står oförmedlat på ett enkelt fernissat trägolv, en mindre bra materialkombination.

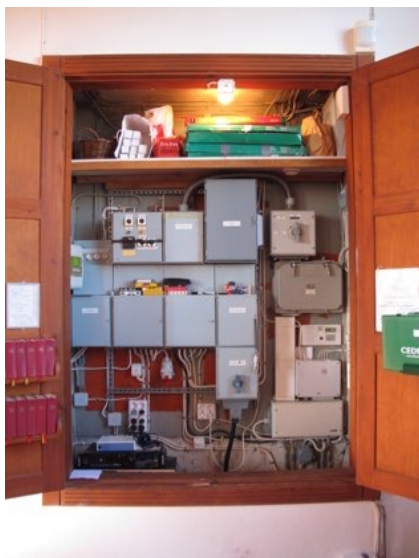
Kyrkan fick ny elinstallation i samband med restaureringen 1950. Elservice, undercentraler mm finns i ett infällt skåp på långhusets västvägg. Installationerna har efterhand kompletterats. Det är fortfarande proppsäkringar och det saknas jordfelsbrytare.

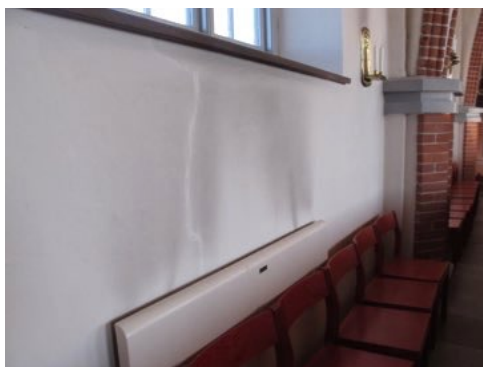
Kyrkan uppvärms med direktverkande elradiatorer från 1950-talet. Det är platta radiatorer på ytterväggarna och runda skärmade under bänkarna. Det finns ett programmerbart system för höjning och sänkning av temperaturen i kyrkorummet.

Värmesystemet är föråldrat och slitet och såväl elledningar som radiatorer måste bytas ut. Faktorer som spelar roll vid val av nytt uppvärmningssystem är önskemål om en inte för låg luftfuktighet samt kyrkans dåliga värmeisolering (höga värmekostnader, risk för kondens mm).

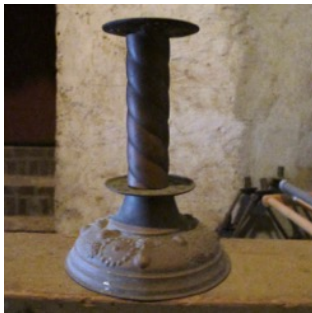
2st ljusstakar av koppar, h 21cm

Mycket ärg och smuts.  
Gåva av Ellen och Albert Toral 1964.  
Förvaras på tornvinden

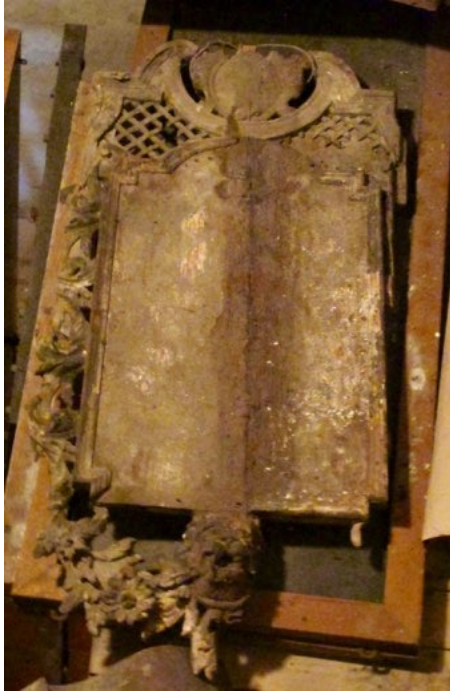
Fragment av pannå och ram med utsnidade dekorationer, 1700-tal

Fragment av träpannå med rikt utsirad ramverk, kartusch överst och vackra blomrankor på sidorna, underst en lejonmaskarong.

Skadad och i dåligt skick. Förvaras slängd på tornvinden.

Bör undersökas av konservator (färgrester, förgyllning etc).

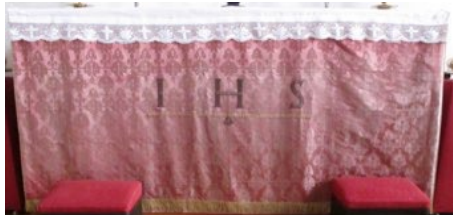
**Textilier**Antependium av siden, rosa, b 215cm, h 103cm, 1931

Rosa siden, broderat. Färgen är fläckvis mycket blekt.  
Hänger på altaret

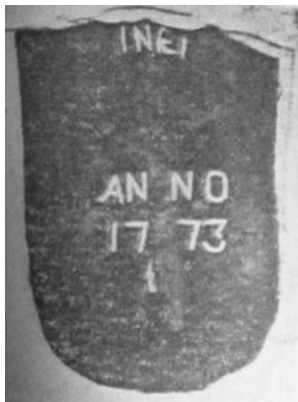
Mässhake av svart sammet med ornament, 1773

Mässhake i blekt sammet, sliten. På ryggsidan ett kors av silverband.  
Mässhaken förvaras i Lunds Universitets Historiska Museum, inv  
18634 . **Finns det ytterligare en mässhake? Dat 1657 i invent 1953!**  
På ryggens kors har suttit det krucifix som nu sitter på ett  
processionskors och vid halsen ett knäppe av silver.  
Silverknäppet sitter på en modern mässhake (se nedan).  
I inventarium från 1700-talet står "svart mässhake med silvergäloner,  
skänkt av församlingen år 1772" och i inventarium från 1830  
"Mässhaken med gediget silfverkors".

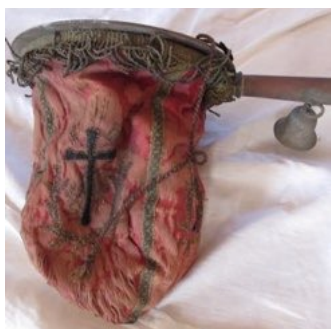
Kollekthåv av rött siden,diam 17cm, djup 20cm, skaft 160cm,1950-tal

Sliten, förvaras i skrudskåpet

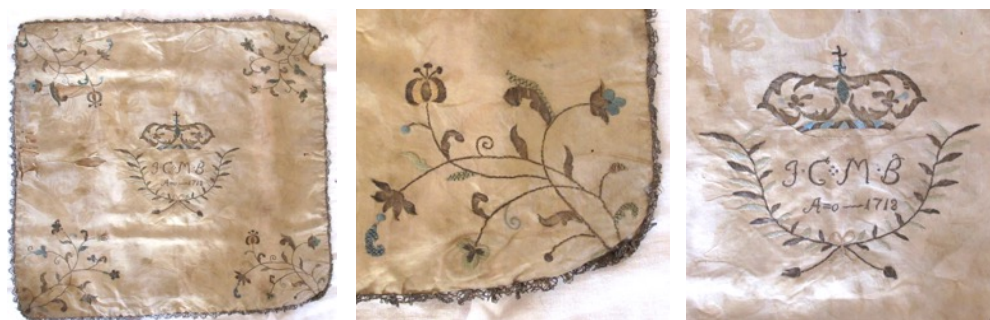
Kalkduk av beige siden, 44cm x 47cm, 1718

Duk av ljusbeige siden med sidenfoder. Sidenet är mycket sprött och delvis sönder. Det har en brännskada i ett hörn.

Duken (300 år gammal!) är en klenod. Den ligger i dag hoprullad i en trälåda i skrudskåpet. Bör konserveras och förvaras liggande i egen låda.
