Uppdatering av vård- och underhållsplan

Fredrikskyrkan, Karlskrona kommun

Rapport 2023:19

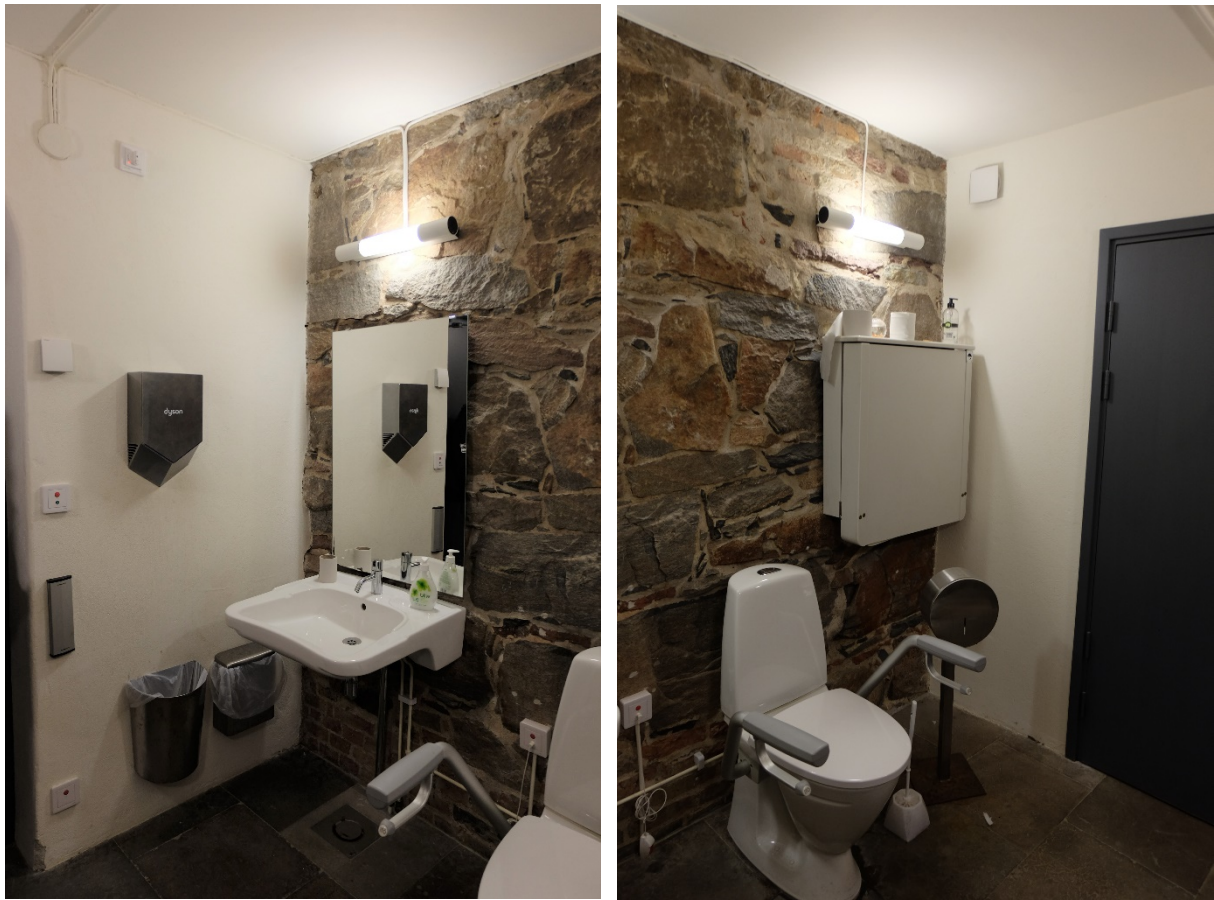
Toaletten i södra tornet renoverades och handikappanpassades år 2003. Rummet är utrustat med toalettstol, tvättfat och uppfällbart skötbord. Utrymmet uppdaterades till viss del under den interiöra renoveringen 2015-2018 och är utrustat med toalettstol med armstöd, behållare för toalettpapper, handfat, spegel, papperskorg, skötbord m.m. Toaletten är även försedd med larmknapp. Handfatets blandarspak är trasig och bör lagas (LU).

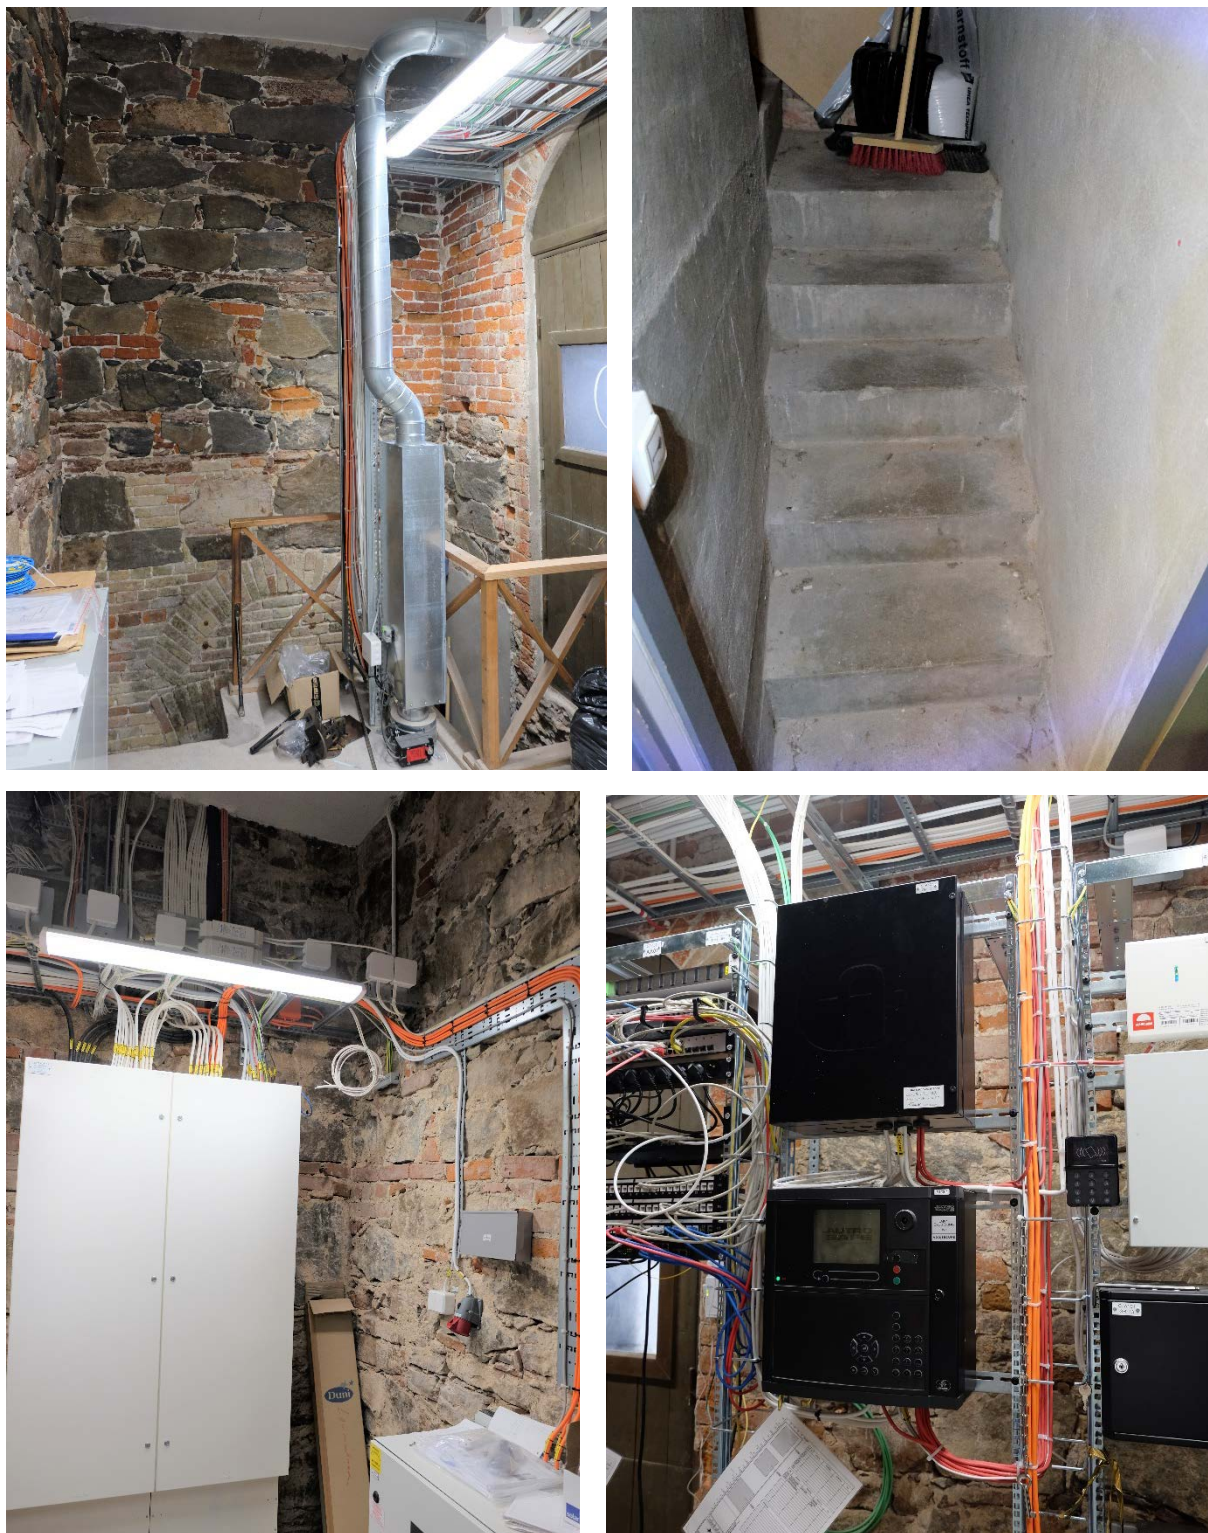
*Figur 37 - Överst fr. v: Översiktsbild på teknikrummet. Trappan som leder upp till teknikrummet. Underst fr. v: Elektriska installationer.*
