ORGLARNA

LAGUNDA FÖRSAMLINGS KYRKOR

Utredning utförd av vikarierande organist Anders Dillmar, men med omfattande hjälp från orgelbyggarna Monica och Tomas Svenske, Hagby, Vänge, när det gäller de historiska uppgifter.

Reviderad september 2023

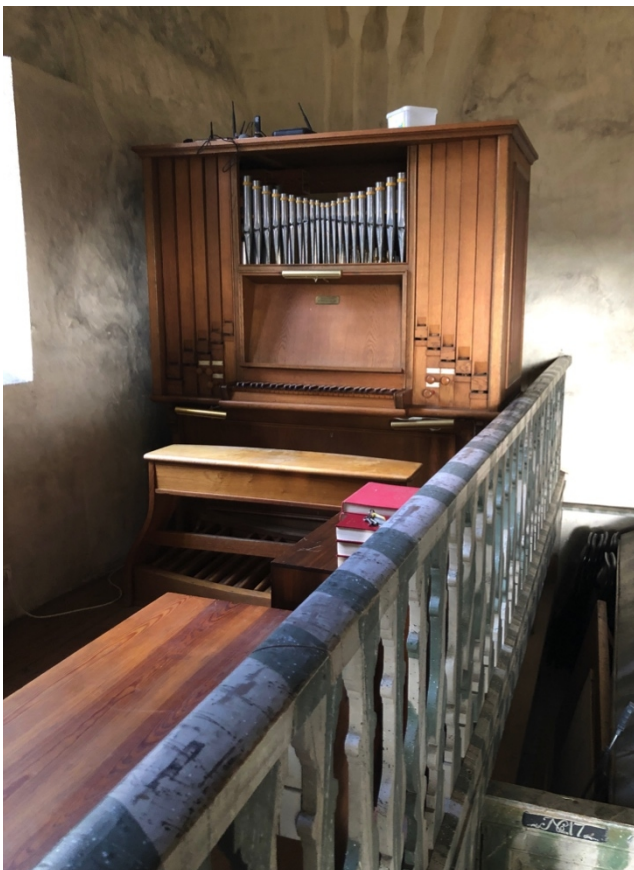
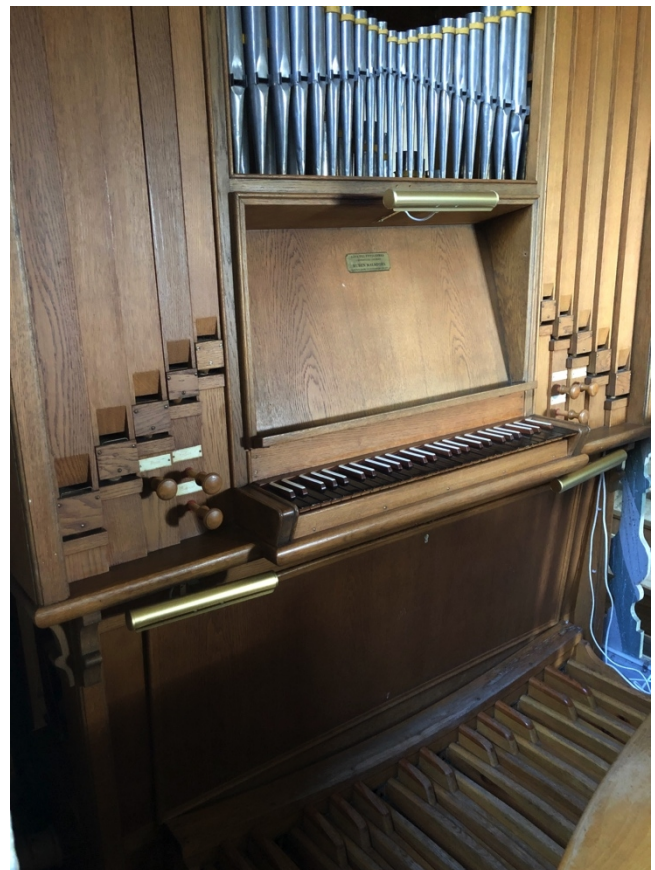
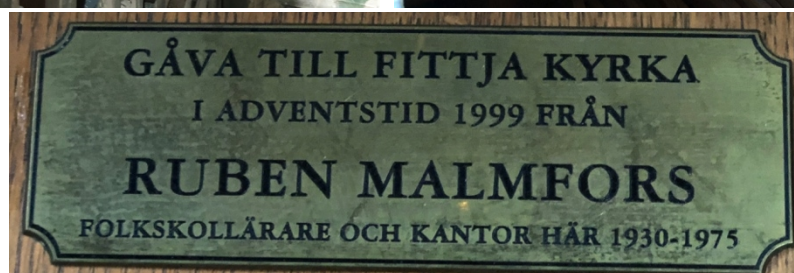
Fittja orgel

Nuvarande orgel skänktes av kyrkans tidigare kantor Ruben Malmfors 1999, men är i sin utformning från 1955. Pedalen fungerar inte optimalt, en del toner tar inte alltid, andra fastnar. Problemen bottnar troligen i den höga luftfuktigheten. Delvis är orgeln tämligen ostäm. Vissa stämmor har en tendens att hyla, men det kan ibland avhjälpas genom att flera stämmor dras an.

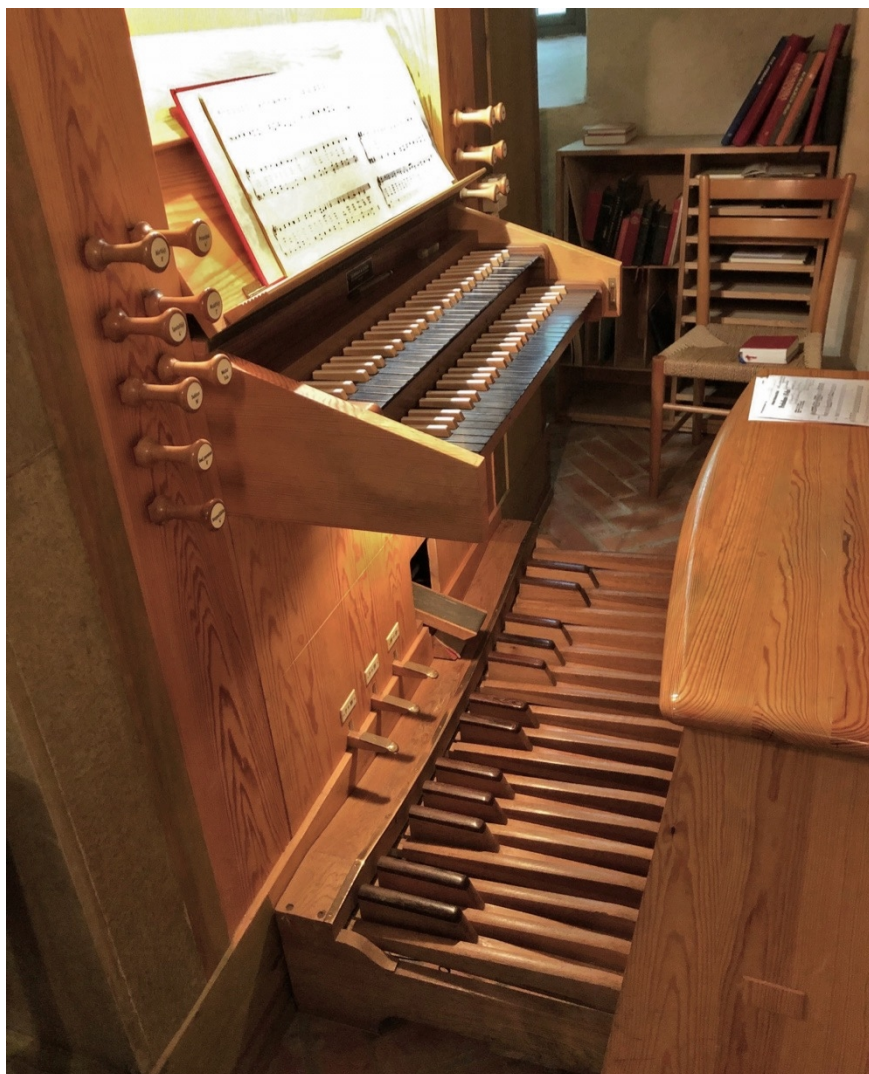
Hjälsta orgel

Principalen i orgeln klingar starkt, men den behövs (gäller även principal 4) pga kyrkans storlek. Gedacht och Fugara är mycket vackra. Vissa lägre toner i trumpeteten är tysta (uppsatserna skulle behöva repareras av orgelbyggare) men diskanten fungerar fint och kan användas i fanfarliknande sammanhang. Orgeln är lätt att stämma, men dörrarna var vid mitt första besök blockerade genom ett upplag av grejor som jag flyttade på. Orgeln har 1,5 oktav bihangspedal men endast C-c1 klingar, vilket är något förvirrande.

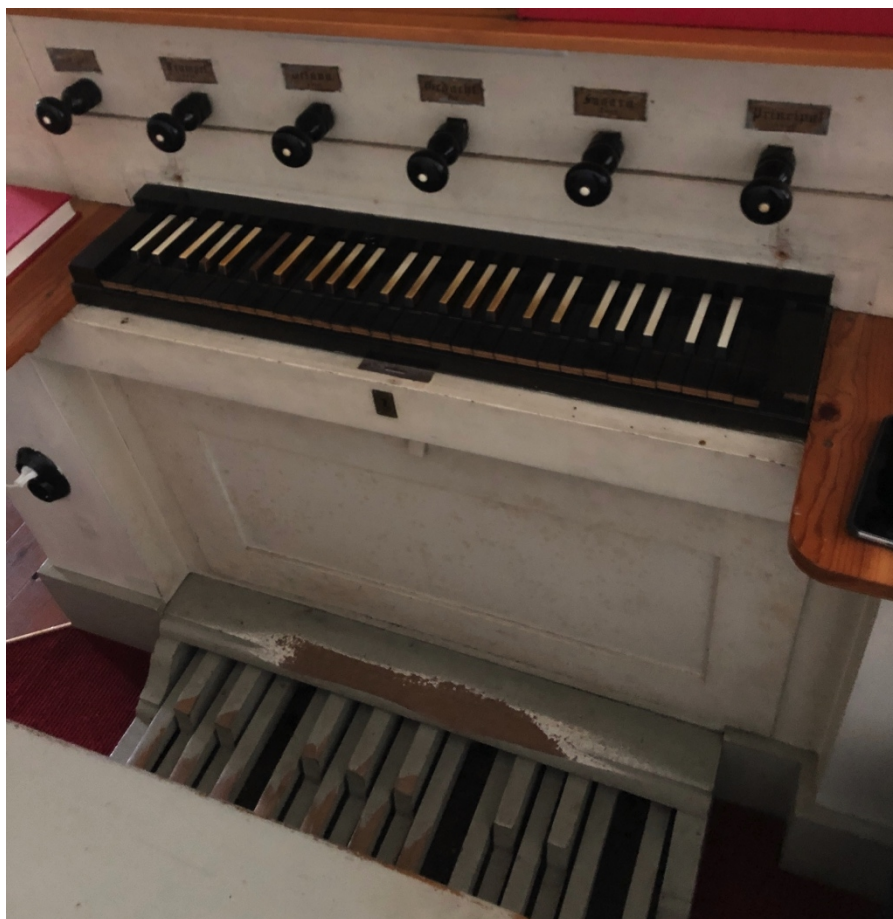
Holms orgel

Orgeln är mycket välklingande, den är en lillasyster till domkyrkans Åkermanorgel (byggd 1872 och ombyggd 1891). Pedalens lägsta C tangent har lossnat, vilket skulle behöva åtgärdas. I övrigt har orgeln inga problem. För att fylla luftbälgen behövs en "orgeltrampare" (men som snarare använder lätt armkraft). Den gamla orgeln ovanför altaret saknar tyvärr både pipor och spelbord.

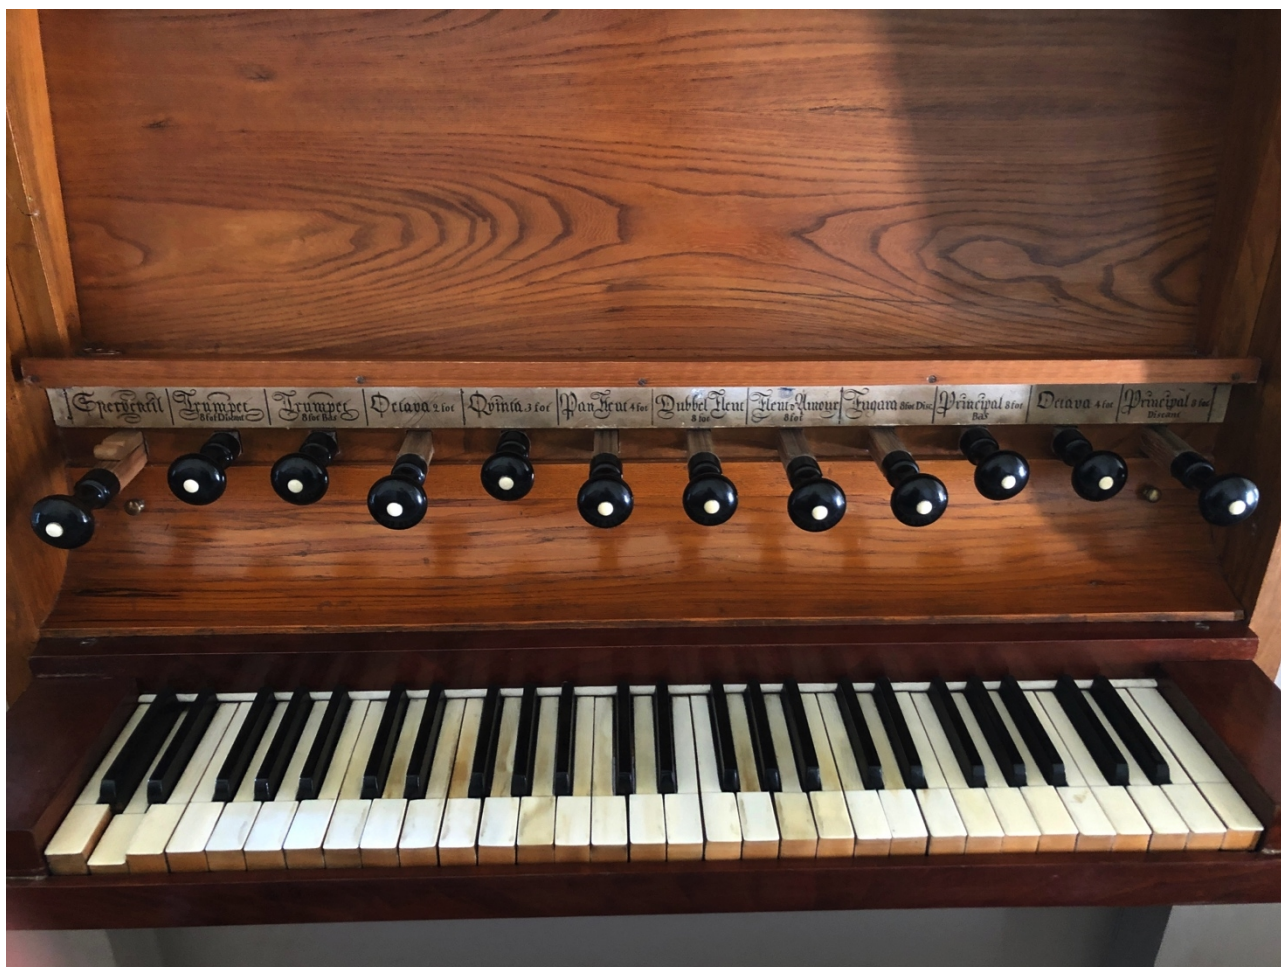
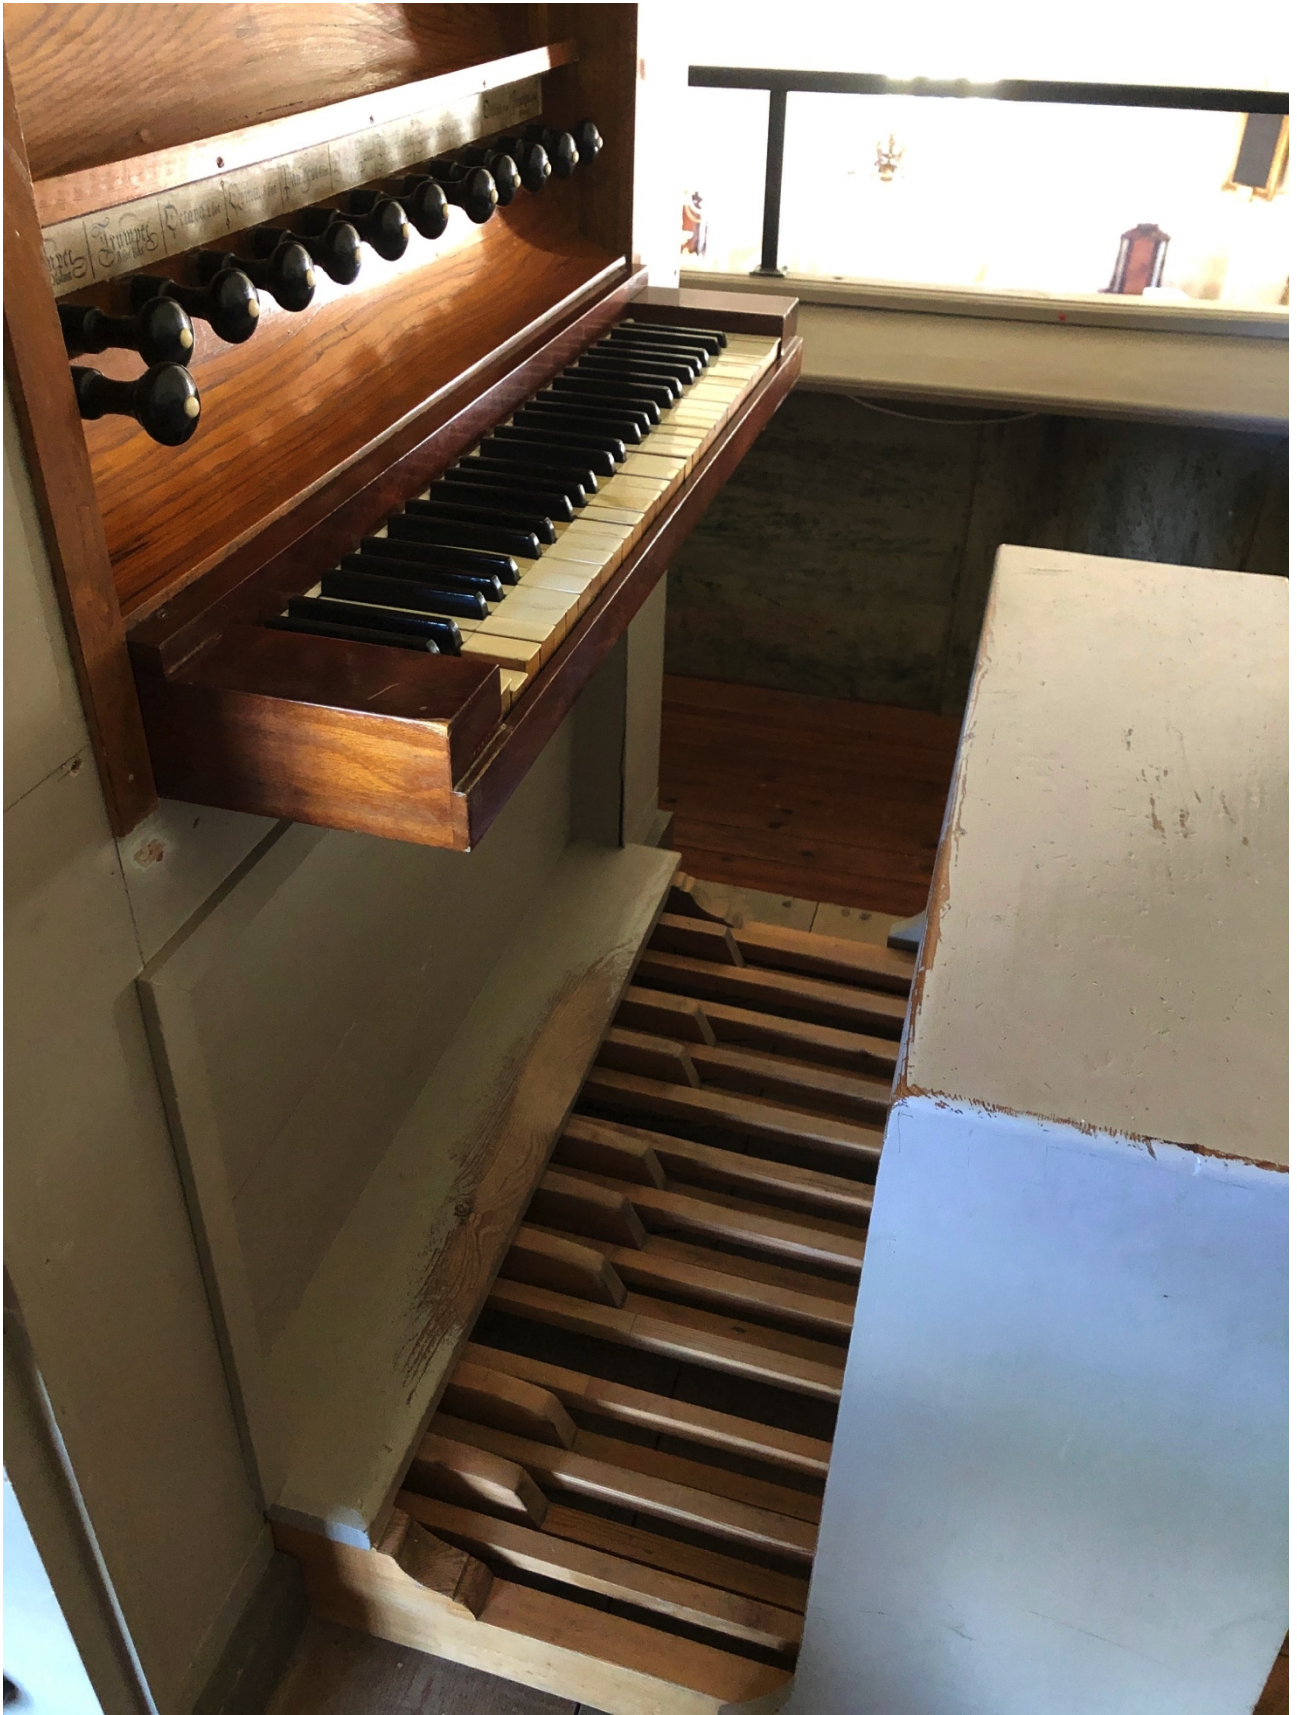
Långtora orgel

Orgelns klang är intressant men den har stora tekniska problem. Ibland kärvar abstrakterna, och vid mitt första besök hade tangenten D låst sig, men jag lyckades få den spelbar efter att ha undersökt situationen inne i orgelskåpet. De flesta labialstämmor är också väldigt ostämnda men detta tycks bundet till fukt och kyla. Orgelns status är därmed väldigt olika under årets olika perioder. Tyvärr är den inte heller Pehr Gullbergsons bästa bygge, se vidare sammanställningen i slutet av rapporten. En renovering skulle bli tämligen kostsam genom att hela orgeln måste plockas isär och tätas. Trumpeten har jag försökt stämma och det går, även om en del uppsatser står väldigt ostadigt i sina fundament som skulle behöva sättas fast. Tyvärr fann jag mögel på en del koralböcker (de är nu bortplockade av vaktmästarna) och senare visades sig möglet ha spridit sig i kyrkan, inte minst till undersidan av orgelläktaren.

- Långtora – Gullbergson är *väldigt* ostämnd under vissa perioder, vilket enligt orgelbyggarna Svenske är ett stort och kostsamt arbete att åtgärda då hela orgeln måste plockas isär. Monica Svenske beskriver hur de vid renoveringen 2005 ville byta ut mellanskiktet i pipstockarna eftersom limmet har släppt där. Men de antikvariska myndigheterna gav inte tillstånd till det, ”så vi försökte täta så gott det gick”. Till de fasadpipor som är ljudande är det monterat träblock mellan pipstocken i väderlådan och pipstocken i fasaden (original). Blocken rör sig beroende på temperatur och luftfuktighet och då blir det läckage. Dessutom är det troligen läckage i väderlådan. Till och från är orgeln därför fruktansvärt otät och därmed ostämnd. Att stämma orgeln i detta läge innebär bara att man slår sönder piporna. ”Skulle det bli tillfälle att orgeln måste användas för något mycket viktigt så kan man kanske rätta till lite, men det är inget vi rekommenderar.” Orgeln var Gullbergsons 3:e orgel byggd 1836 (No 1 var Kungs-Husby och no 2 Lagga). 1836 flyttade gesällen Jonas Wengström till Gullbergson och först då började den verkliga storproduktionen. Orgelbyggarna Svenske uppfattar inte Långtoras orgel som ett helt lyckat projekt, tekniskt sett. Orgeln skulle idag behöva genomgå en ordentlig renovering med genomgång av väderlåda, pipstockar osv, men det blir väldigt kostsamt.

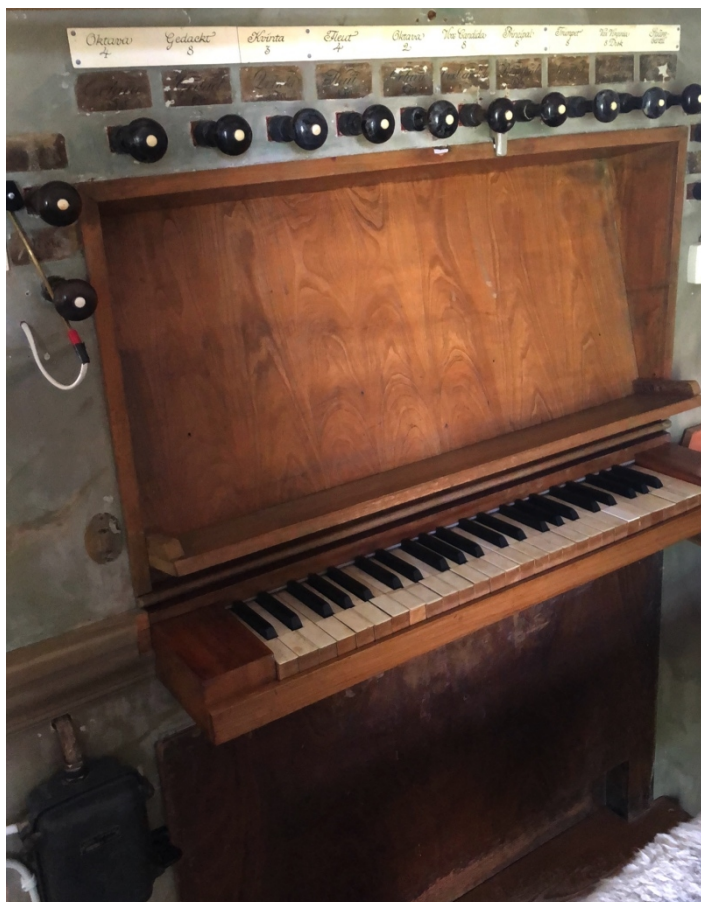
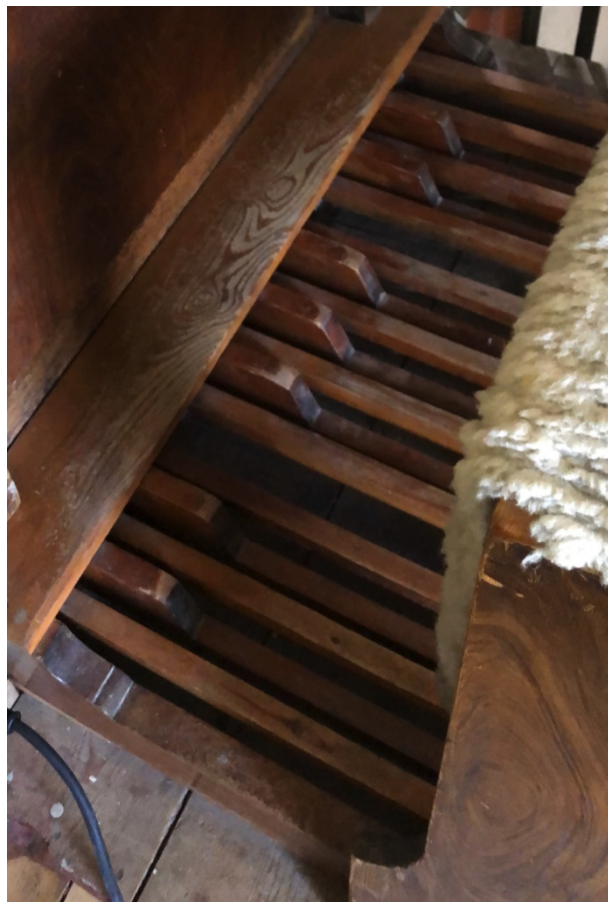
Nysätra orgel

Orgelns melodiverk och trumpeter reparerades i maj 2023 orgelbyggare av Tomas Svenske. En ton i flöjt och trumpet hade fastnat i melodiverket och orgelns fullständiga trumpet var helt oanvändbar. Övriga flöjtstämmor och principaler (8,4,2) fungerade bra och klingade mycket fint. Rörverken är nu lätta att stämma. Vox virginea kan användas som solostämman tillsammans med flöjtstämmor i basen (som ett delat register). Orgeln har 1,5 oktavs bihangspedal som klingar i hela området. På insidan av orgelskåpets luckor finns ett flertal personer avporträtterade från renoveringen 1938-39 (se bilaga).

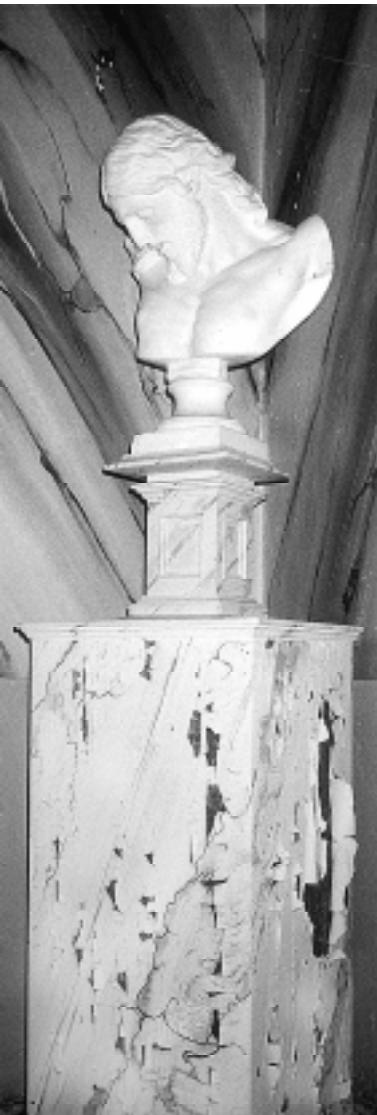
Flagnande spackelgrund i sakristian på Strömholms slott. Foto: H.P. Hedlund.
