KULTURHISTORISK DOKUMENTATION OCH  
BEVARANDEPLAN 2022

# STAFSINGE KYRKOGRÅRD

Hallands län, Stafsinge socken

RAPPORT KULTURMILJÖ HALLAND 2022:38

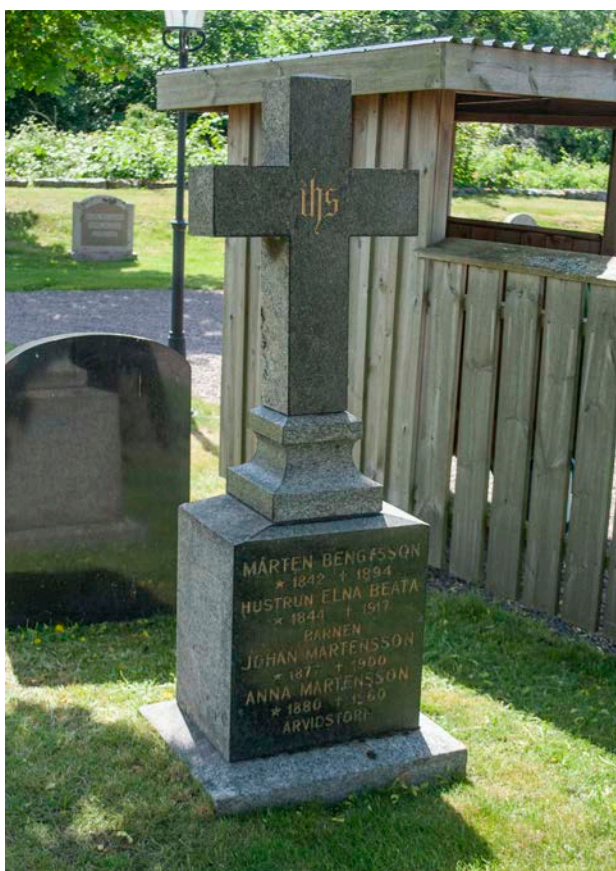
Detta höga och dekorativt utformade kors är en av äldsta gravvårdarna i del 2, över Mårten Bengtsson 1842-1894, hustrun Elna Beata 1844-1917, barnen Johan 1877-1900 och Anna 1880-1960. (11:275)

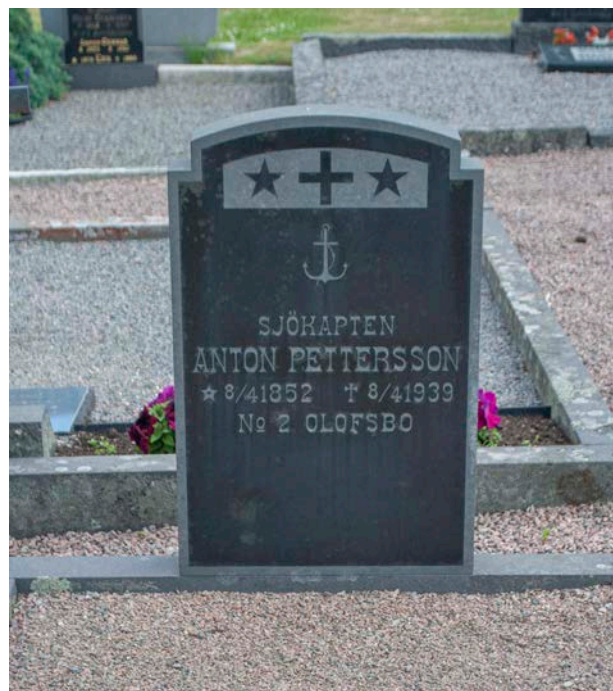
Gravvården över Sjökapten Anton Pettersson 1852-1939, är typisk för sin tid och ingår i ett större sammanhängande område med bevarade stenramsgravar. (8:295)

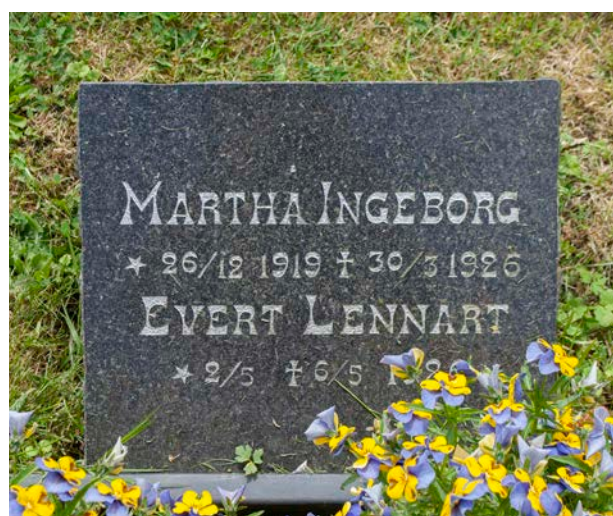
Gravvården över Martha Ingeborg 1919-1926 och Evert Lennart 1926 är typisk för barngravar från början av 1900-talet. (9:231)

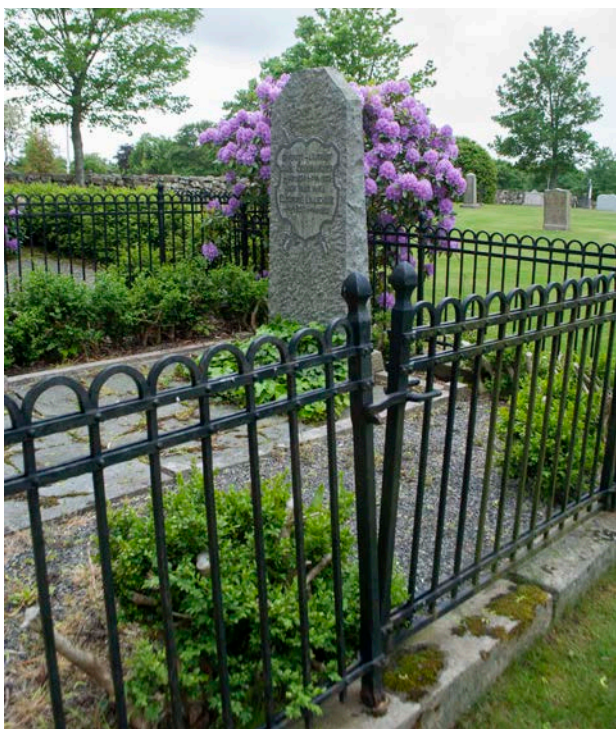
Överste löjtnant Carl Lejonancker 1854-1903 och hans hustrun Eleonore f. Liliehök 1857-1935 samt deras tre barn Ella, Malcolm och Dagmar, är de enda som har järnstaket på Stafsinge kyrkogård. (6:69-71, 76)

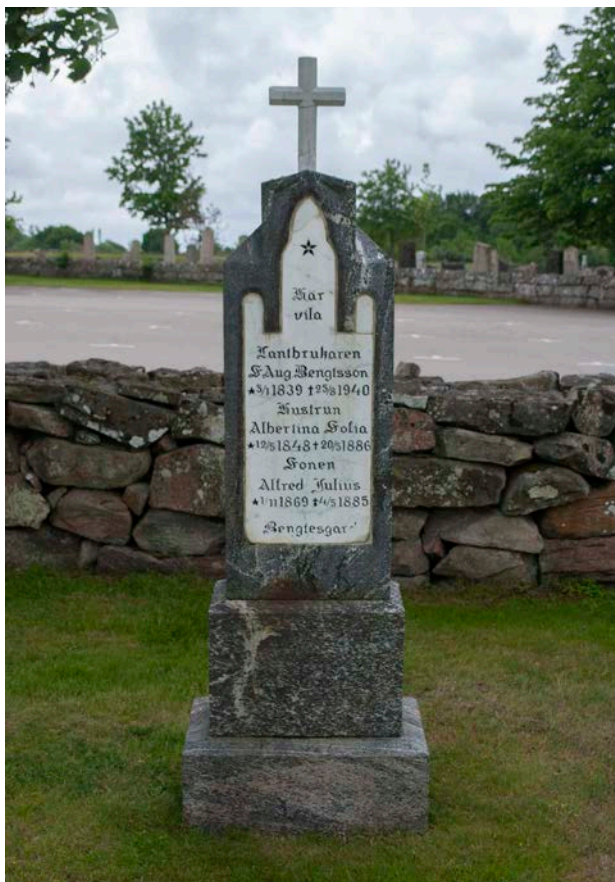
Den ståtliga gravvården över August, Albertina och Alfred Julius Bengtsson med inskriptionsplatta och kors av vit marmor. (6:7-9)

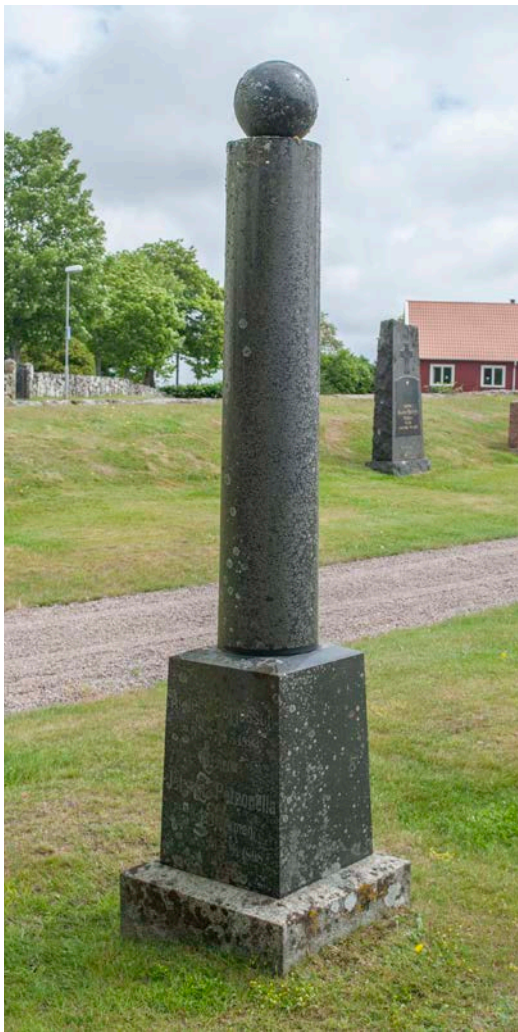
Att kröna en kolonn med ett stenklott är ovanligt, i det närmaste unikt. (8:39-40)

Gravvårdar formade som kolonner och pelare var relativt vanliga i slutet av 1800-talet, ofta avbrutna för att symbolisera en avbruten livsgärning. Att kröna pelaren med ett klot, så som gravvården över Anders Börjesson 1827-1893 hustrun Johanna Petronella f. Björkman 1826-1898, är dock troligen unikt.

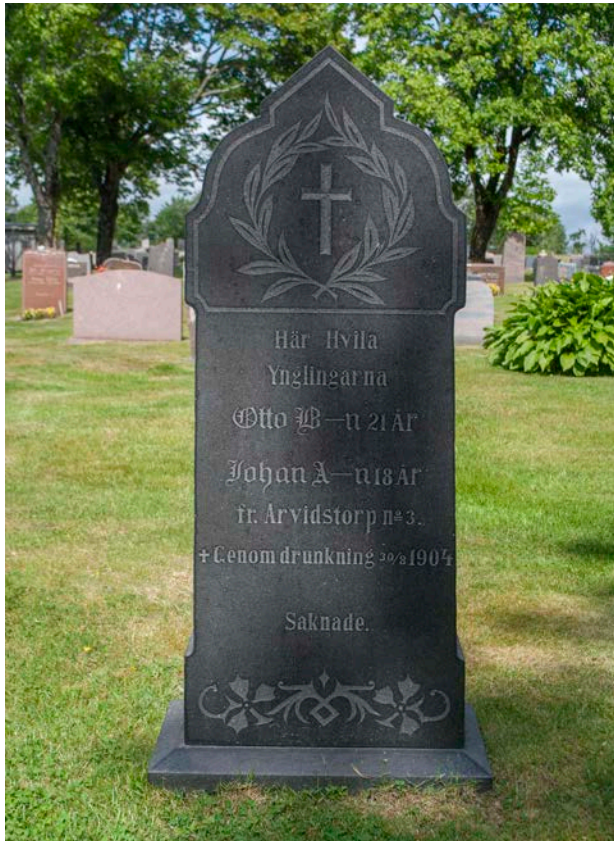
Gravvården över ynglingarna Otto B-n 21 år Johan A-n 18 år berättar att de båda dog genom drunkning 1904. (11:205)
