KULTURHISTORISK DOKUMENTATION OCH  
BEVARANDEPLAN 2022

# MORUPS KYRKOGRÅRD

Hallands län, Falkenbergs kommun, Morups socken

RAPPORT KULTURMILJÖ HALLAND 2022:16

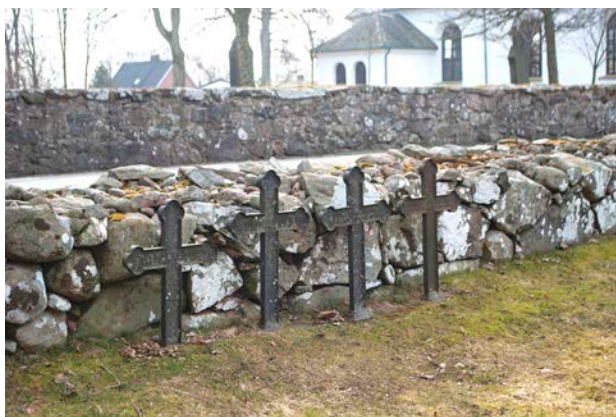
Äldre gjutjärnskors vid muren i kvarter A.

| Kvarter | Grav-nr. | Foto | Text | Värdering/Kommentar | Skada | Åtgärd |
|---|---|---|---|---|---|---|
| A | v i d mur | | 1. Peter Adolf Larsson 1872-1875 2. Tilda Charlotta Persson 1872-1873 3. Adolf Bernhard Bengtsson 1877-1878 4. Severina Augusta Johansson 1875-1877 | 4 små gjutjärnskors vid östra muren, barngravar, hög ålder, | n å g r a avbrutna, rost | Konservator bör åtgärda/ lämna åtgärdsförslag |

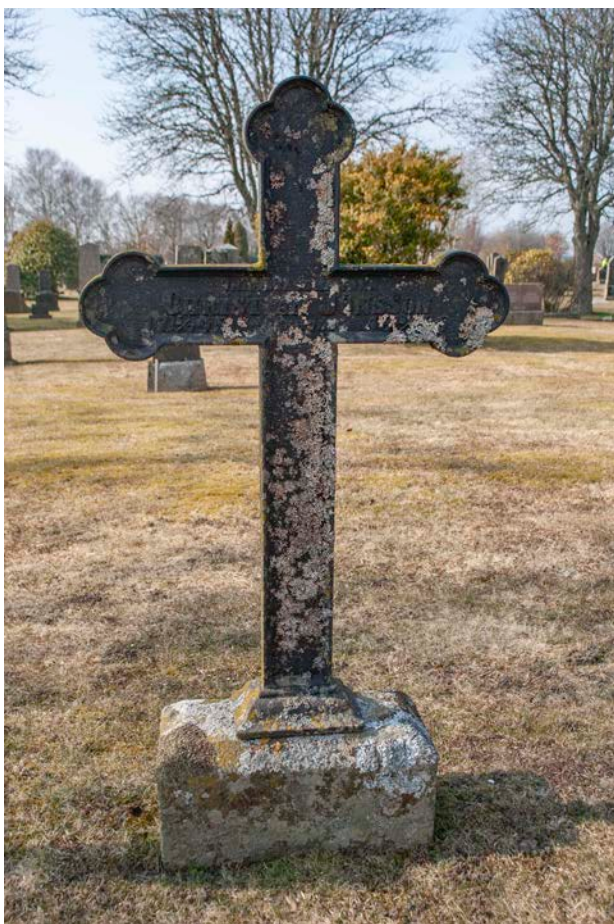
Ett av Morups alla gjutjärnskors som står ute på kyrkogården, över undantagsmannen Christian Jönsson 1795-1886. (E:200)

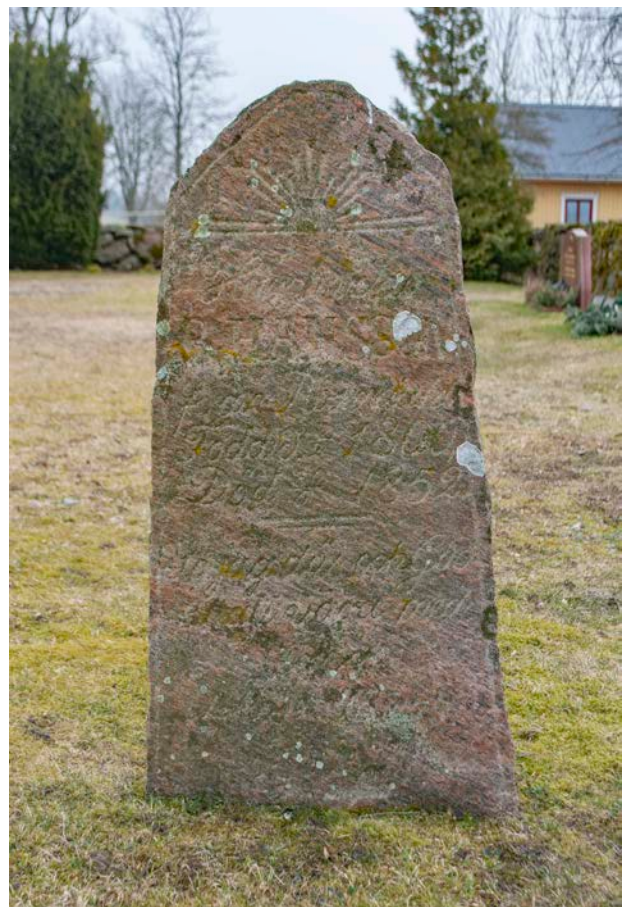
De ålderdomliga gravvårdar av sten, huggna i ett stycke, är unika. Här över B Hansson död 1852 med en längre inskription; *Så jag dör och Gud....* (N:1)

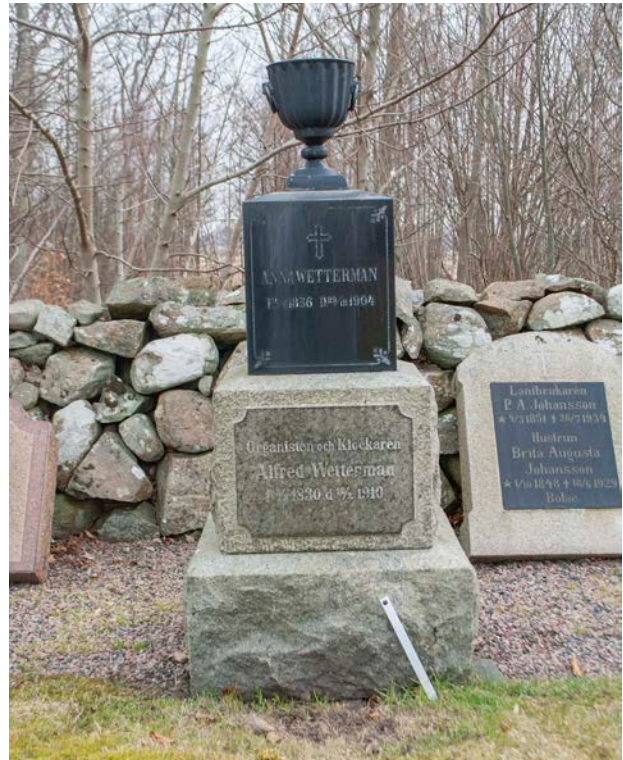
Alfred Leonard och Anna Wettermans gravvård från tidigt 1900-tal är unik. (K:6)

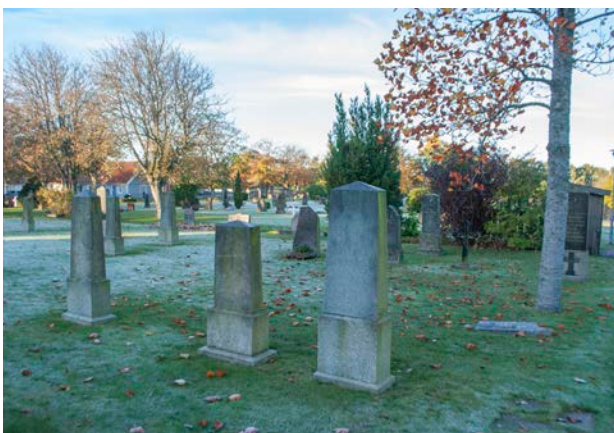
Flera av gravvårdarna i miljön har redan rengjorts och slipats i väntan på nya gravrättsinnehavare.

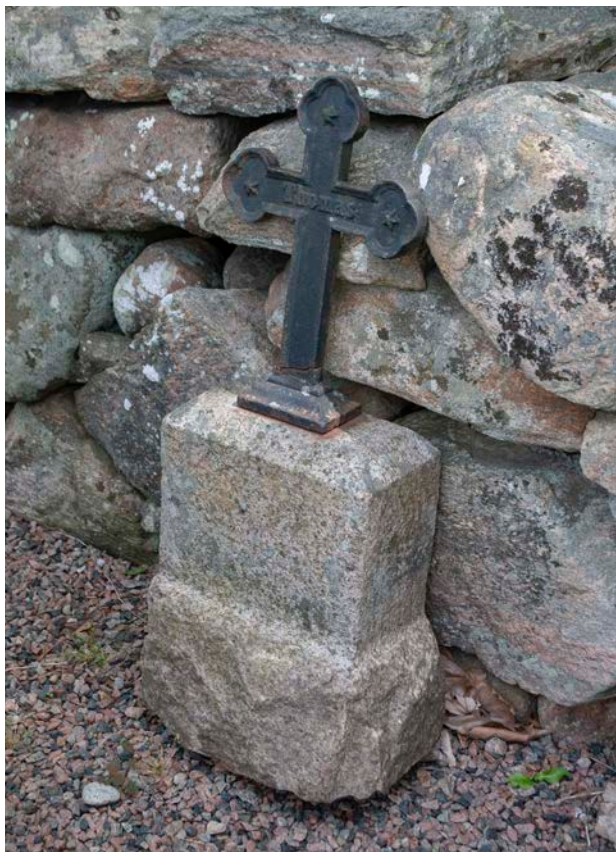
Gjutjärns kors över Thomas, L3

| Kvarter | Grav-nr. | Foto | Text | Värdering/Kommentar | Skada | Åtgärd |
|---|---|---|---|---|---|---|
| L | 3 | | Thomas | Gjutjärnskors, barngrav | Borttagen<br>från sin plats<br>i kv L och<br>placerad vid<br>östra muren | återplacera på<br>den ursprungliga<br>platsen |

- Några bör dock återplaceras på sin ursprungliga plats. De bedöms ha högt värde bland annat genom sin ålder, utformning och att de representerar olika grupper som berättar något om Morups historia. De bör därefter klassas som kulturgravar. De gravvårdar som detta gäller visas på foton på sidorna 47-48.
- Övriga gravvårdar längs muren bör stå kvar här och kan återupplåtas och placeras ut på lämpligt kvarter på kyrkogården. Se då riktlinjer för alla gravvårdar vad som gäller för dessa.

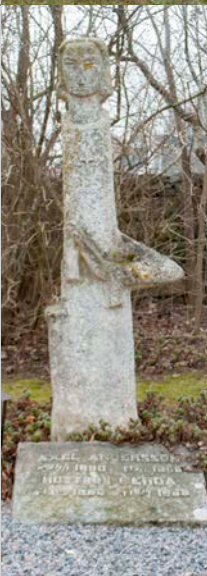
| Kvarter | Grav-nr. | Foto | Text | Värdering/Kommentar | Skada | Åtgärd |
|---|---|---|---|---|---|---|
| M | 1 | | Axel Andersson.<br>*1890 +1956 Hustrun<br>Gerda 1886-1968 | Unik, konstnärligt värde,<br>personhist. värde. Skulp-<br>tör, kallad AXA, hem i<br>"Gamlestugan" ägd av<br>Hembygdsföreningen i<br>Morup sedan 1972. Ska-<br>pat mycket kyrklig konst,<br>altartavlor, bl.a. läktarbar-<br>riären i Morups kyrka,<br>gravvårdar varav flera i<br>Morup, sin egen grav-<br>vård. Även keramik, skrev<br>böcker, kåserier i Afton-<br>bladet. Hans egen grav-<br>sten var ursprungligen<br>beställd för leverans till<br>USA. | Gott skick | |
