**VÅRDPROGRAM**  
**Nämdö kyrkogård,**  
**Stockholms stift**

| Titel på rapporten: | Vårdprogram, Nämndö kyrkogård, Stockholms stift |
| Datum: | 2025-03-31 |

**Tyréns Sverige AB**

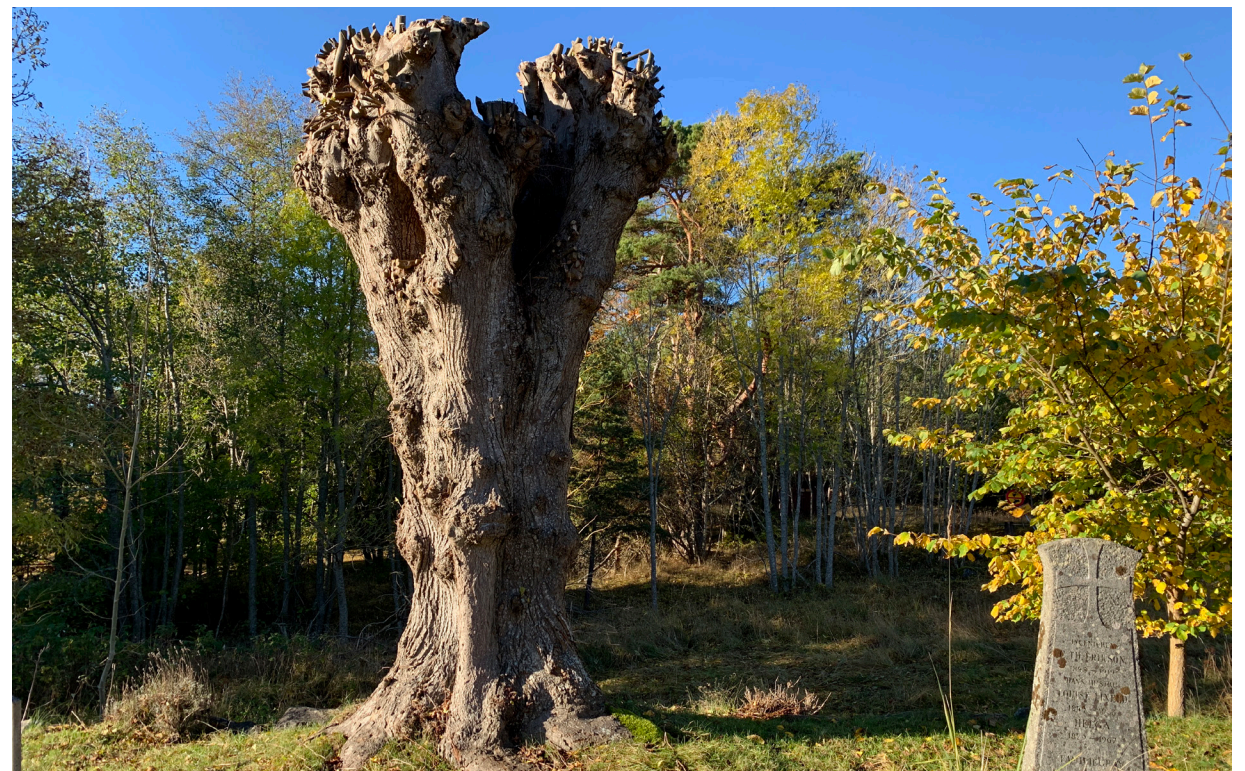
*En av de nyhamlade lindarna som står längs med Västra kanten av kyrkogården.*

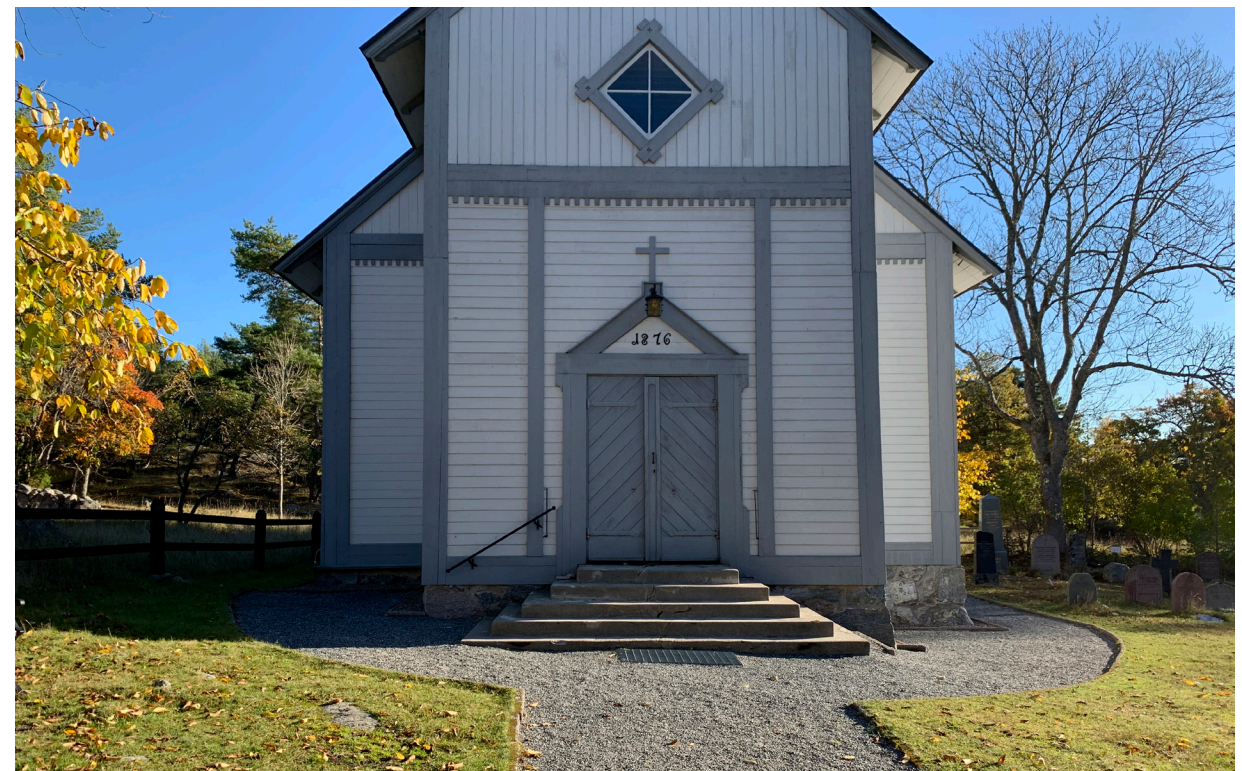
Grusgångarna bedöms vara i gott skick. Vid upprustning av grusgångarna används ett grått grus i en fraktion på ca 5mm.

*Grusyta framför kyrkan och kyrkotrappan.*

Upprätning av utfallna kantstenar vid behov.

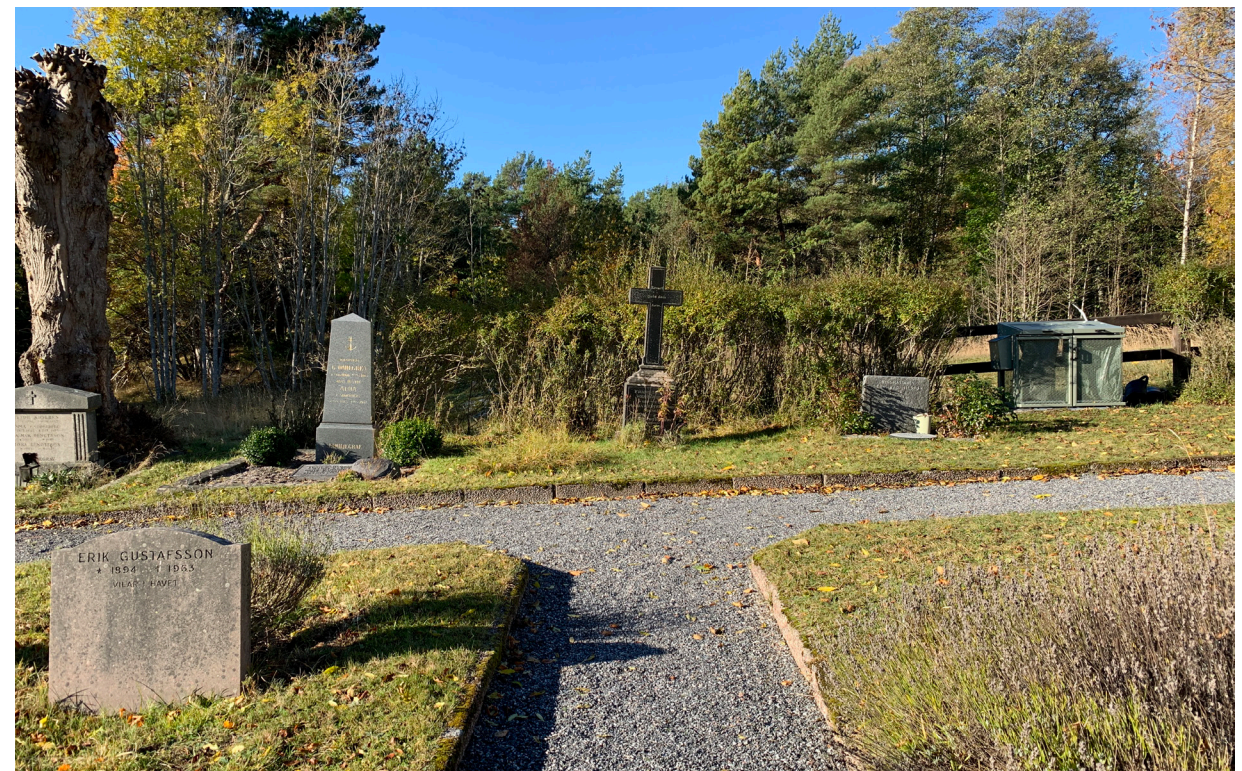
*Grusgångar mellan gravkvarteren. Kantsten av så kallad dansk sjösten.*

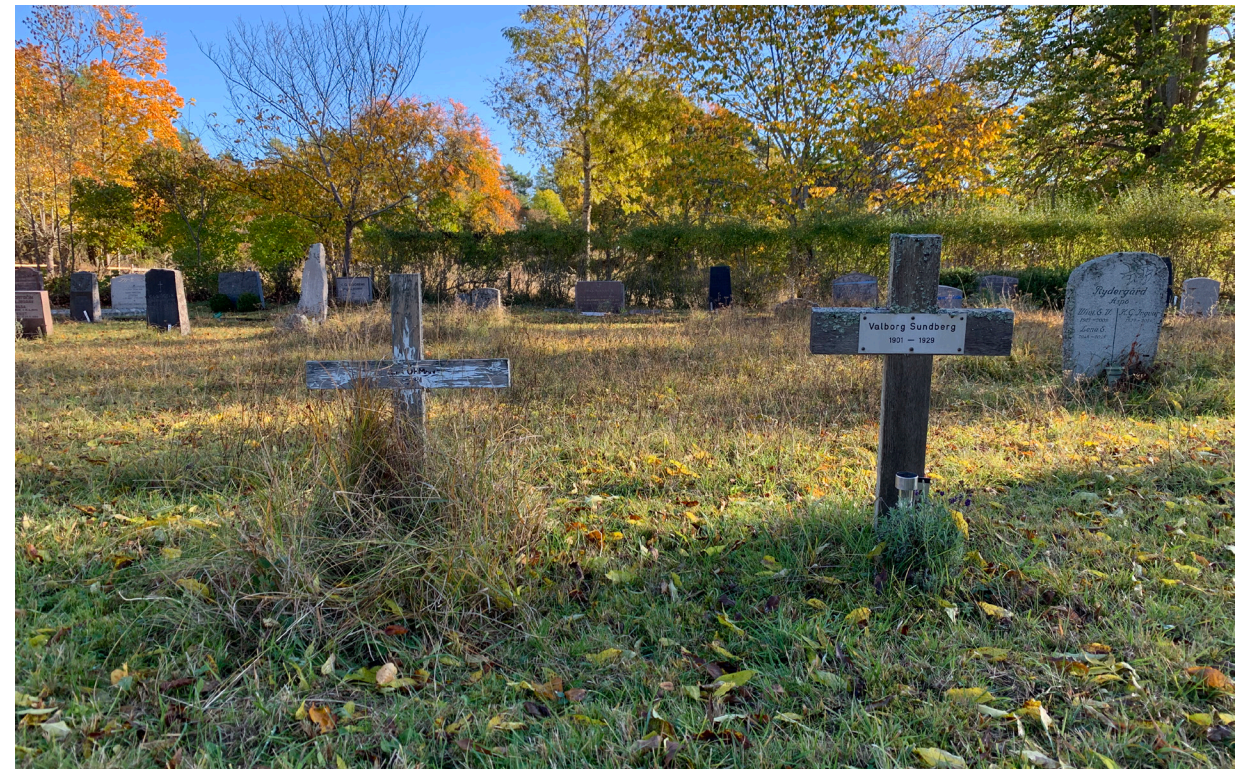
Äldre träkors som fortfarande finns kvar på kyrkogården. En typ av gravvård som var mer vanlig förr men som försvunnit på många kyrkogårdar då det inte är ett lika beständigt material som exempelvis sten och gjutjärn.
