**VÅRDPROGRAM**  
**Möja kyrkogård,**  
**Stockholms stift**

2025-04-02

| Titel på rapporten: | Vårdprogram, Möja Kyrkogård, Stockholm |

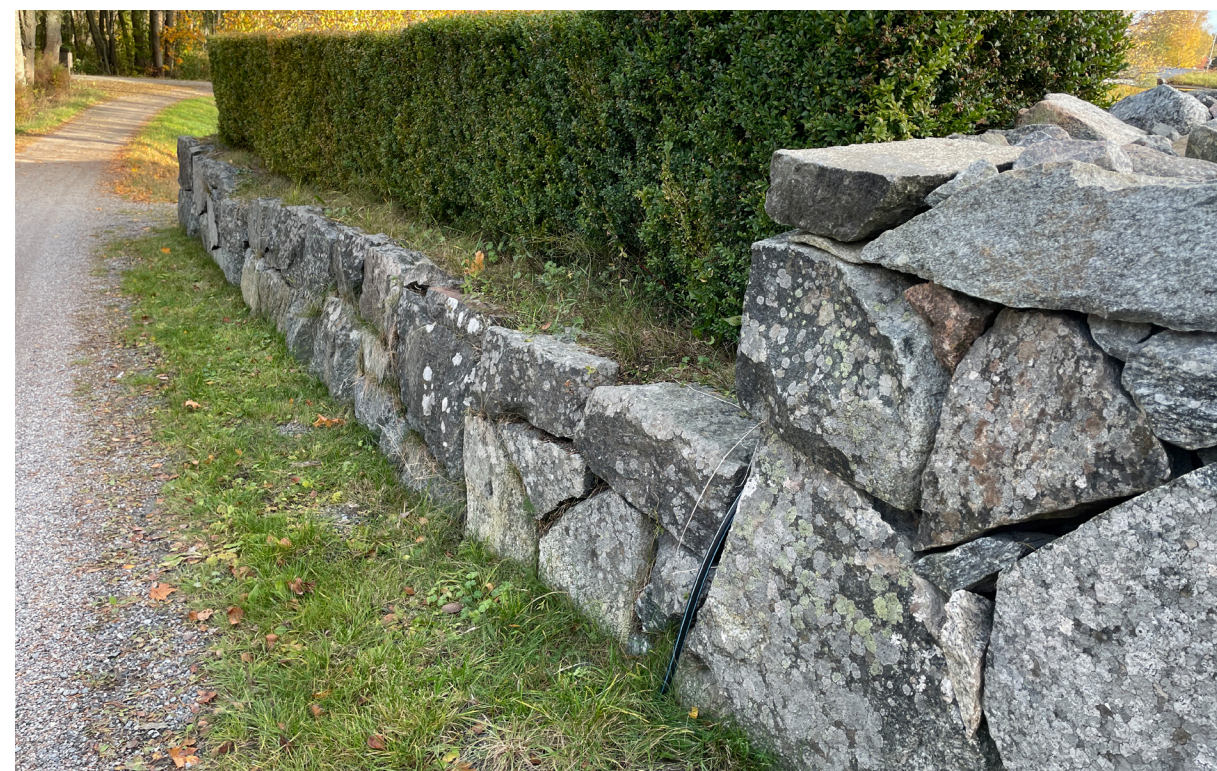
*Bogårdsmurens västra sträckning mot norr med en högvuxen buxbomshäck.*

Församlingen har upplevt problem med höjdskillnader mellan terrassmur och omgärdande mark. Möjliga åtgärder med hänsyn till kulturmiljön bör utredas för att avhjälpa arbetsmiljörisk vid höjdskillnader. Detsamma gäller eventuellt utbyte av snöbärshäcken och syrénen på den östra mursträckningen. Detta bör utredas vidare i samarbete med en antikvarie och en stenläggare med vana att lägga om äldre bogårdsmurar.

Åtgärder på murarna kräver tillstånd från Länsstyrelsen. Planerade åtgärder på murar stäms av med Länsstyrelsen och medverkande antikvarie.

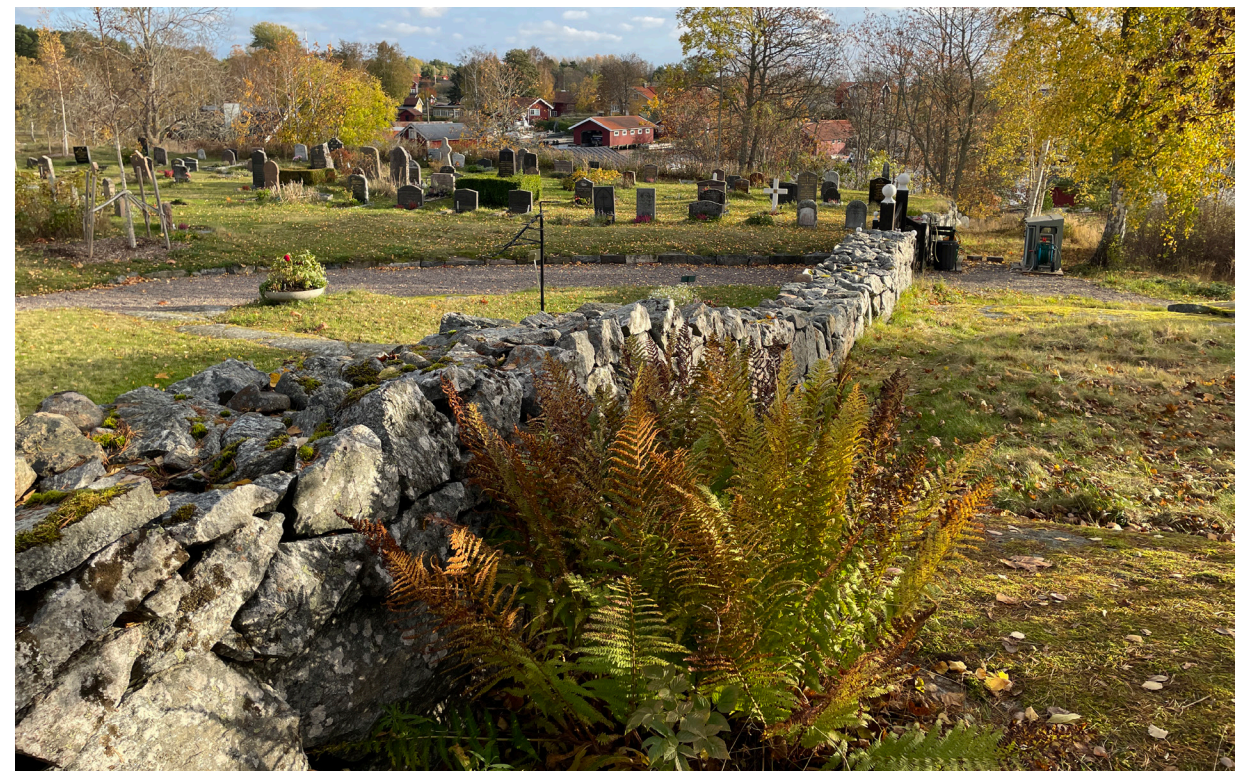
*Den södra sträckningen av bogårdsmuren är tillsammans med den västra den äldsta delen av muren. Invid murens sträckning utanför kyrkogården växer en ormbunke.*

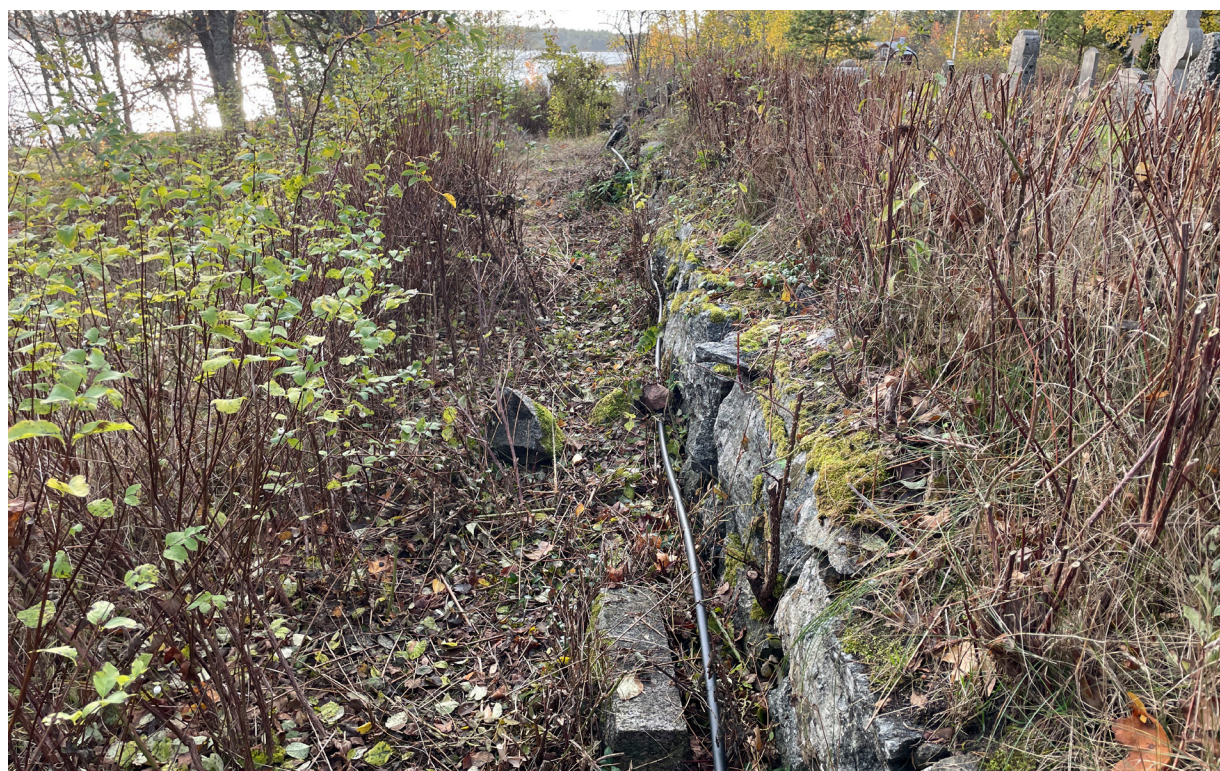
*Bogårdsmurens östra sträckning mot söder.*

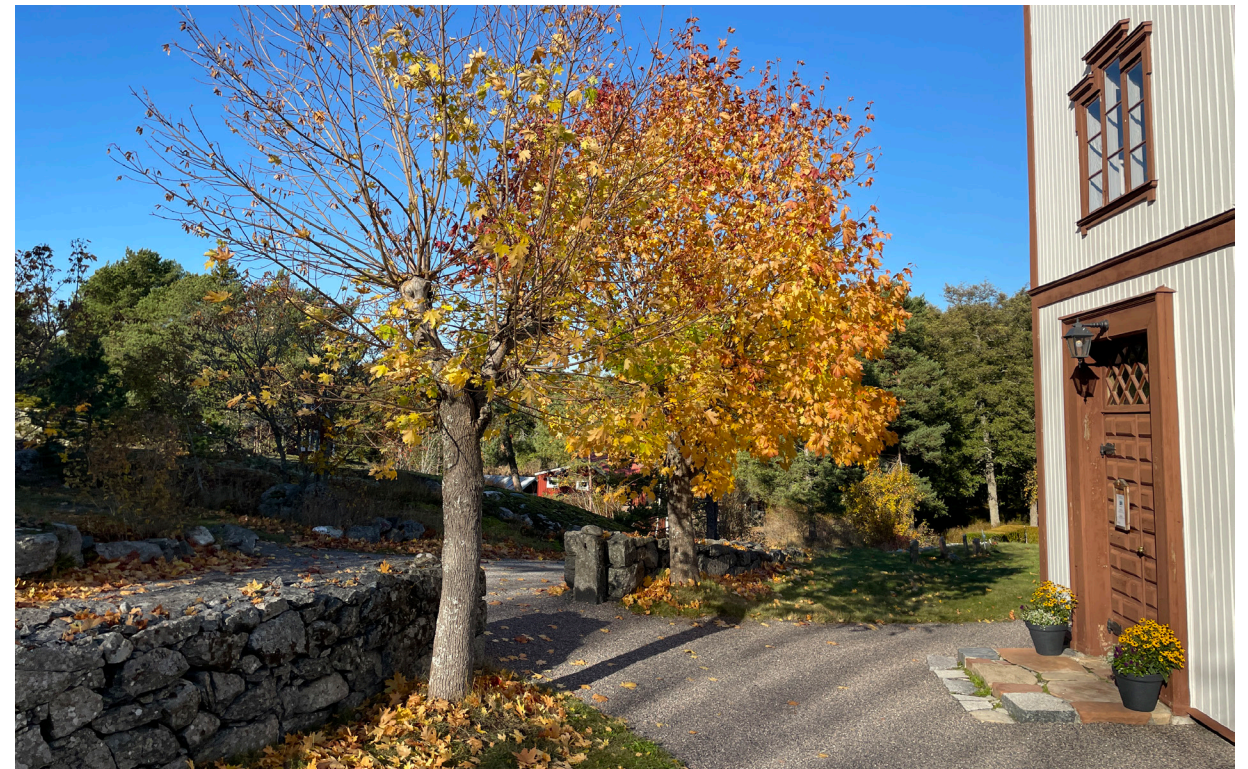
*Vid kyrkans västra ingång finns två hamlade lönnar.*

Uppföljning av trädvårdsplan. Lönnar hamlas vart 3:e år.

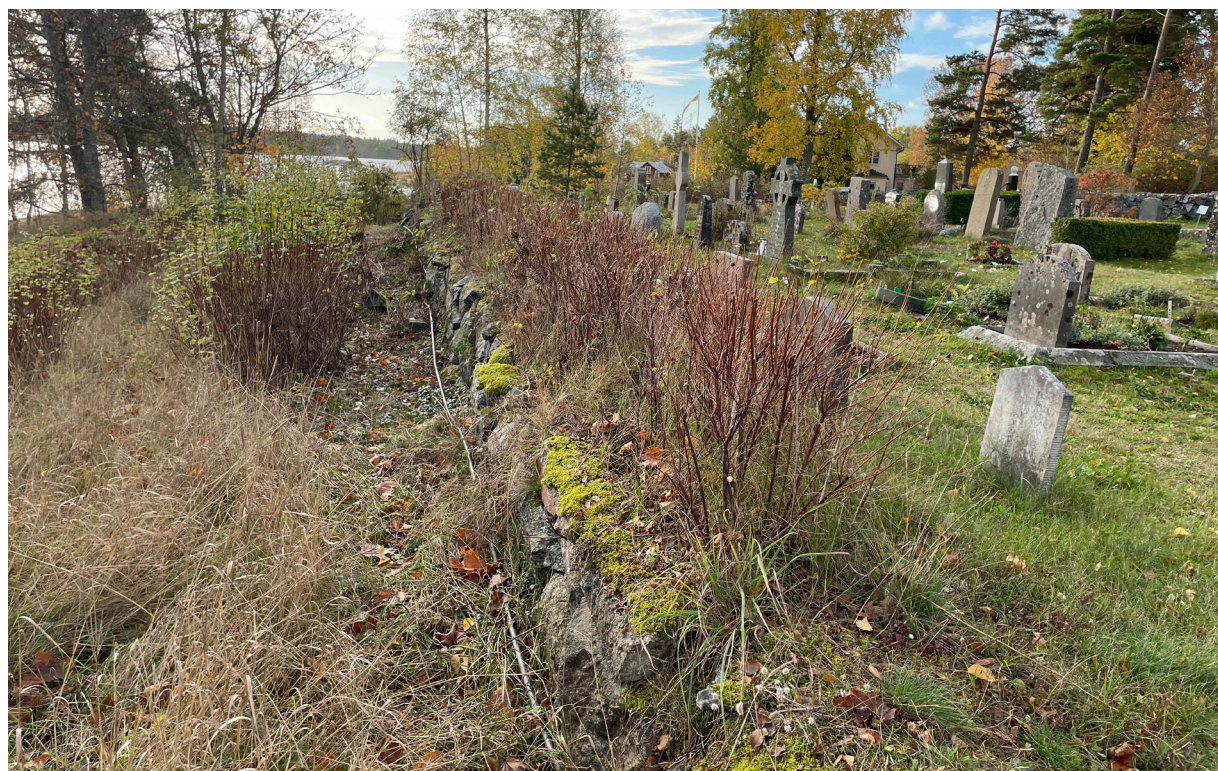
*Bogårdsmurens östra sträckning flankeras av snöbärbuskar öster om mursträckningen och syrener väster om mursträckningen.*

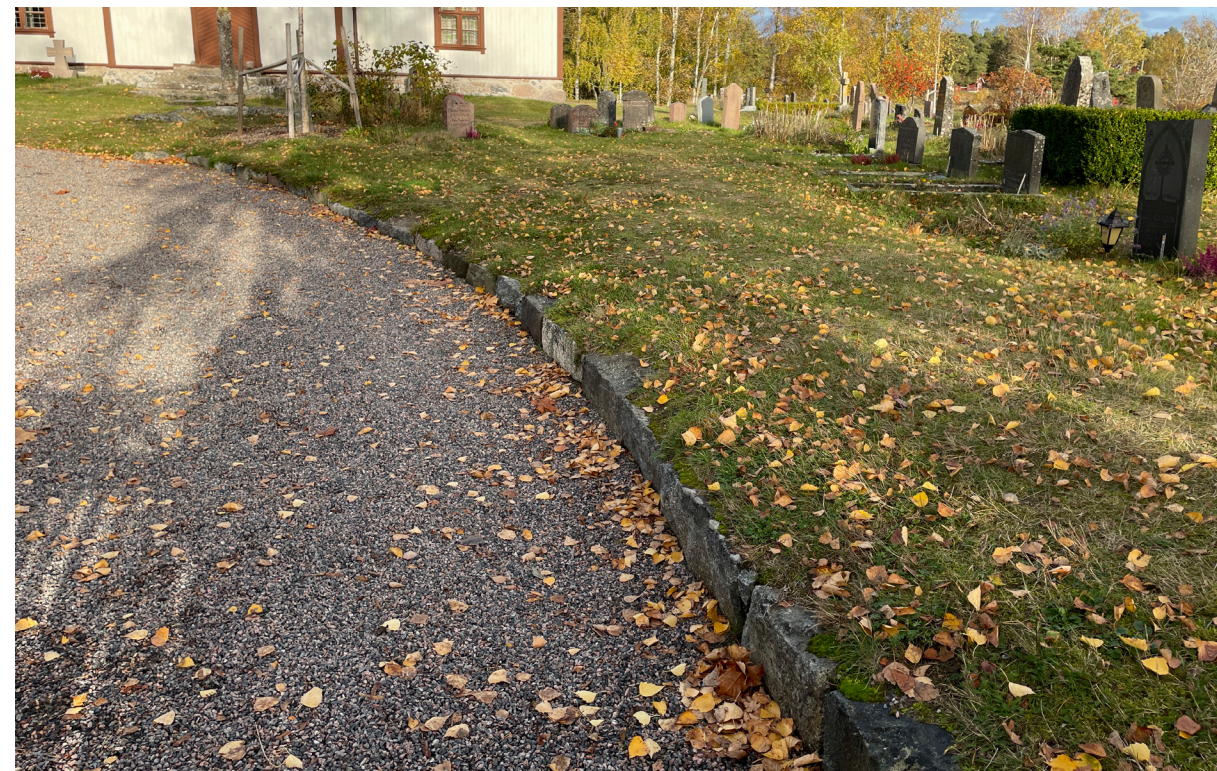
*Längs med grusgången ligger varierande storlek på kantsten.*

Omläggning av utfallna kantstenar vid behov, eller ca vart 10:e år.

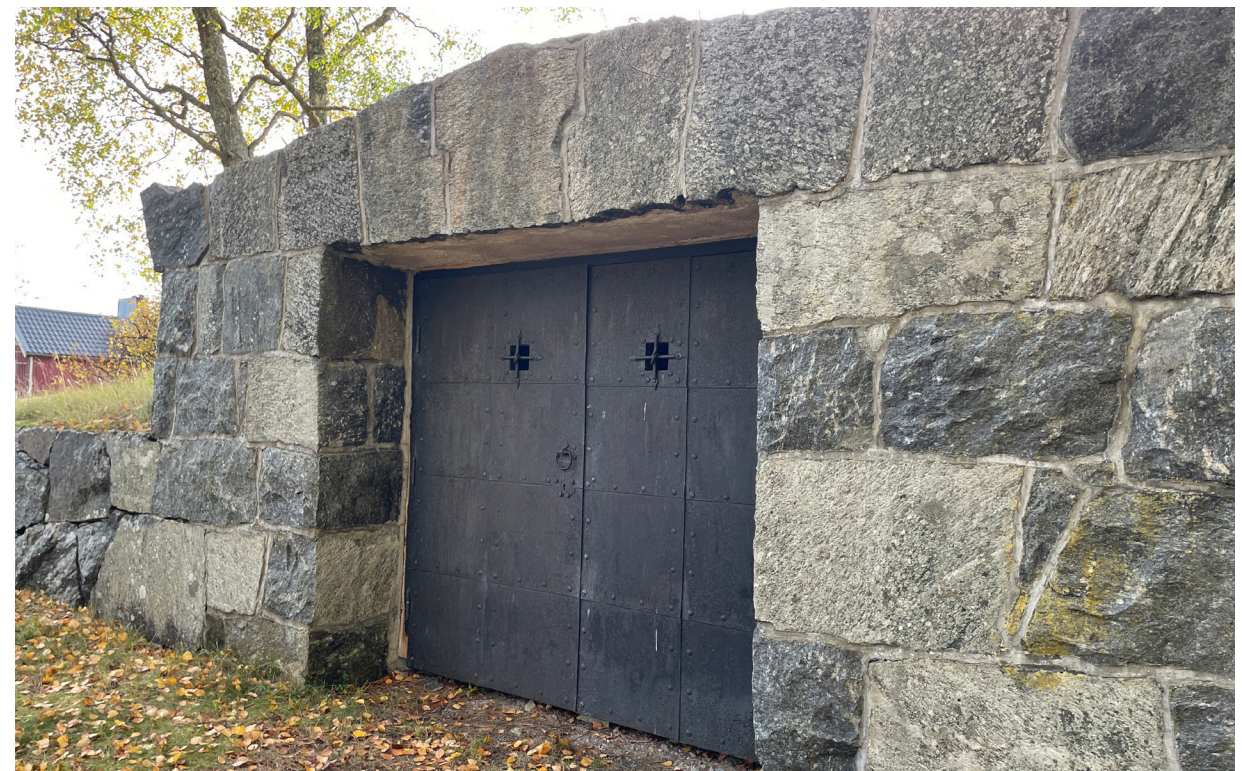
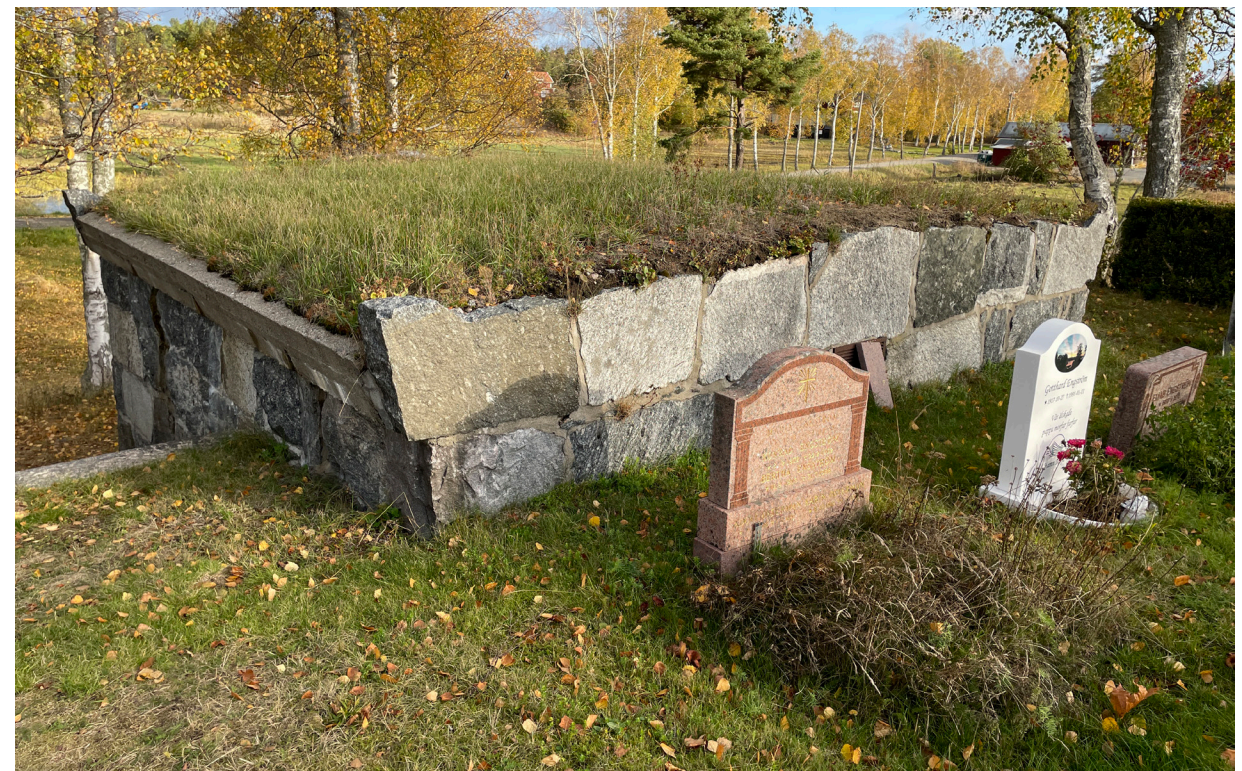
Bårhuset bedöms vara i gott skick.
