**VÅRDPROGRAM**  
**Djurö kyrkogård,**  
**Stockholms stift**

2025-04-02

| Titel på rapporten: | Vårdprogram, Djurö kyrkogård, Stockholm |

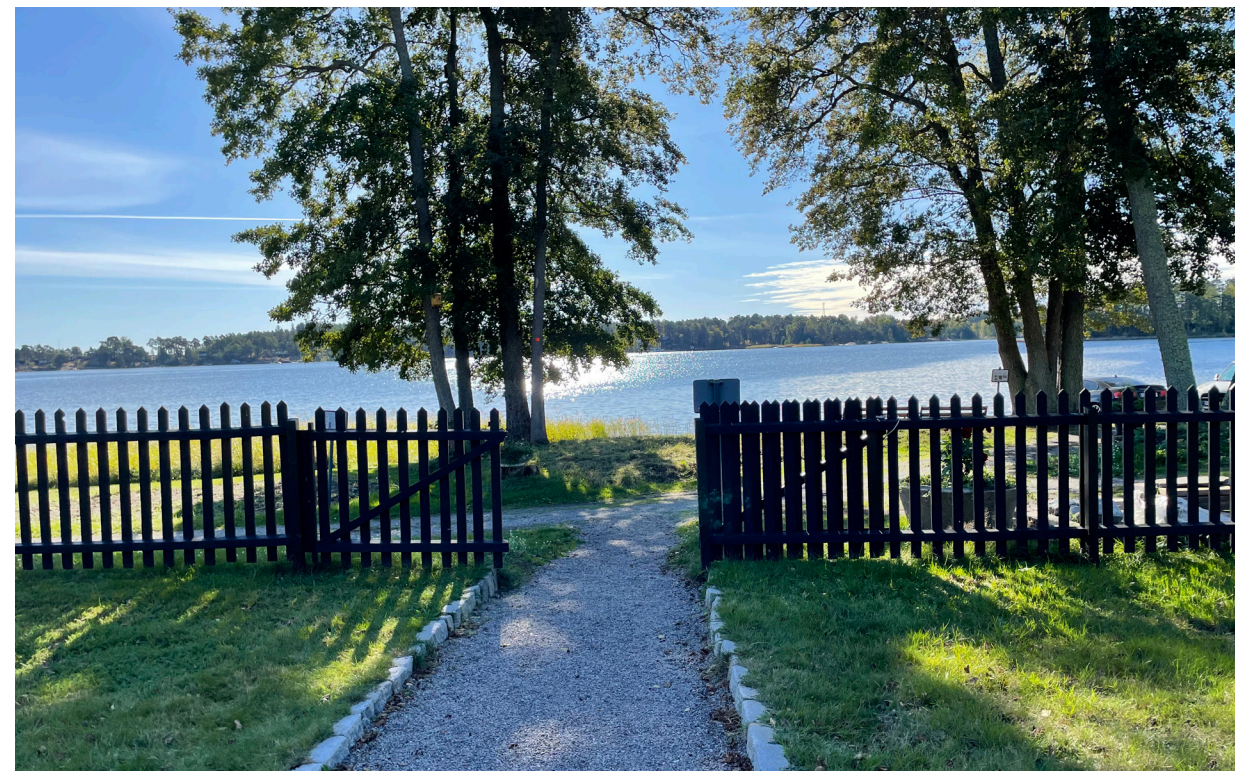
Kyrkogården omgärdas av ett trästaket som vid den södra och östra sträckningen har stöttats upp med järnstolpar. Staketet sviktar utåt eller inåt på flera ställen och är i behov av att tjäras om.

Trästaketet i söder med en öppning ner mot vattnet.

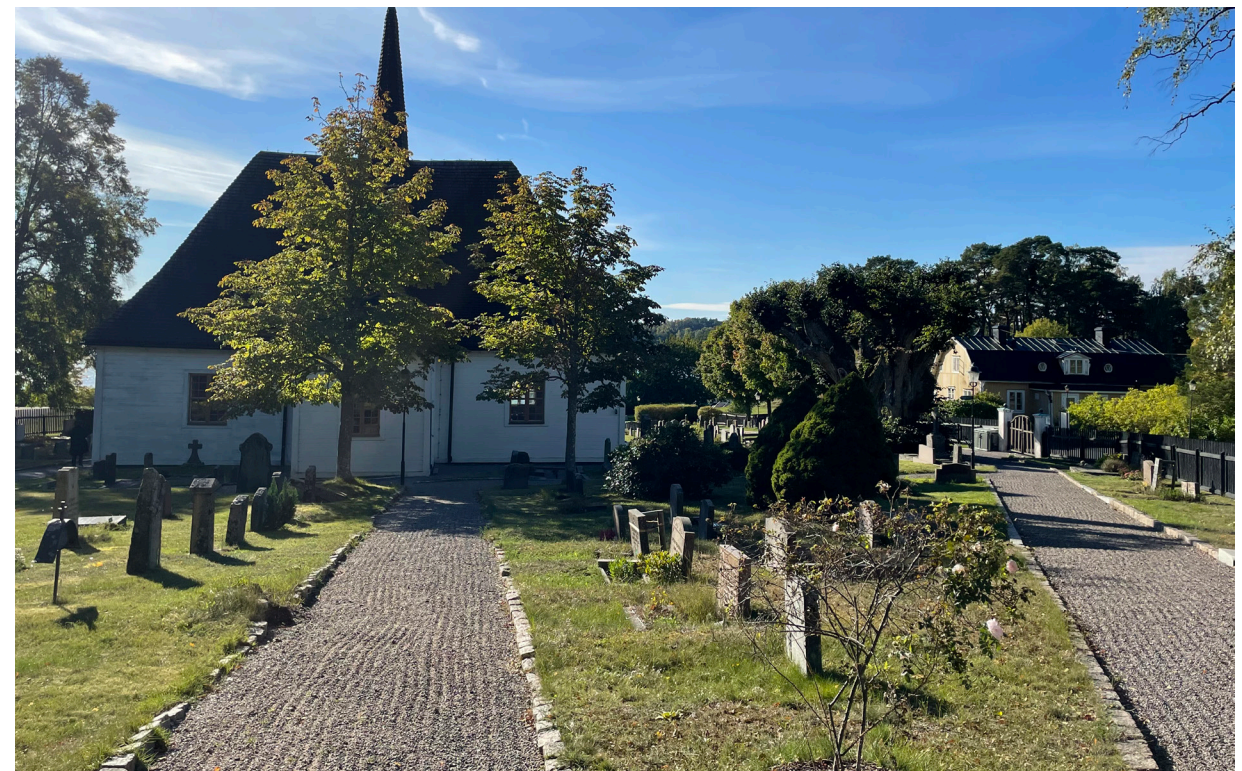
Delar av kantläggningen kring gångvägarna norr om kyrkan har lagts om under sommaren 2024. En omläggning av kantsten runt resterande gångvägar på kyrkogården, som är i behov av omläggning, planeras under 2025.

*Nykrattade grusgångar norr om kyrkan.*

Omläggning av utfallna storgatstenar ca var 10:e år.

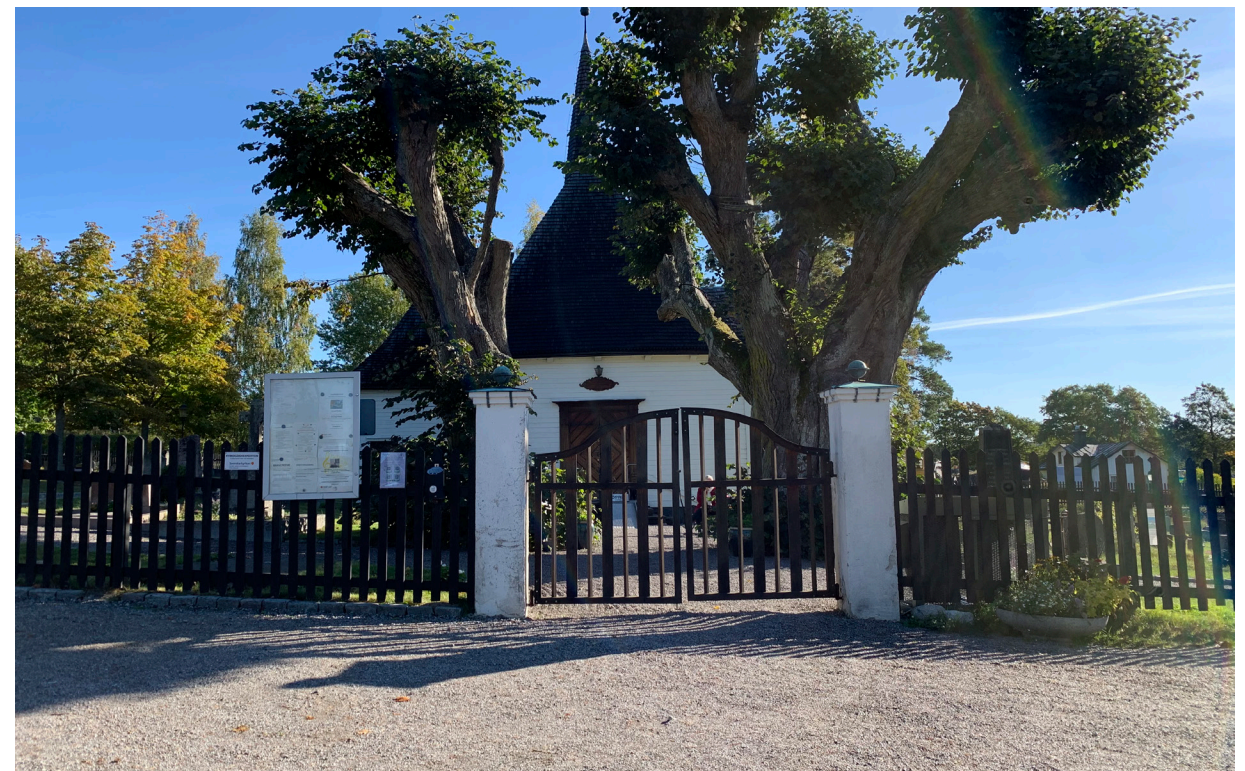
*Det två gamla lindarna på var sida om kyrkogårdsgrinden.*

Församlingen håller på att föröka lindar genom att göra avläggare från stubbskott. Skotten böjs mot mark och täcks med jord, efter två år skärs skott av och skolas upp på annan plats. Klonerna planeras att planteras i nära anslutning till de befintliga. Under tiden som de gamla lindarna får palliativ trädvård kan de nya klonerna växa till sig.

För planerat och förebyggande underhåll, se *Tillstånd till avlastning av kronelement på två lindar, Djurö Kyrkogård, Värmdö kommun, Länsstyrelsen Stockholm, daterat 2024-09-03*. Linden *Tilia x Europaea KRISTINA E* som är föreslagen i trädvårdsplanen är ett utmärkt sortalternativ om avläggare från de befintliga lindarna misslyckas. Sorten härstammar från en lind planterad 1630 på Svartsö.

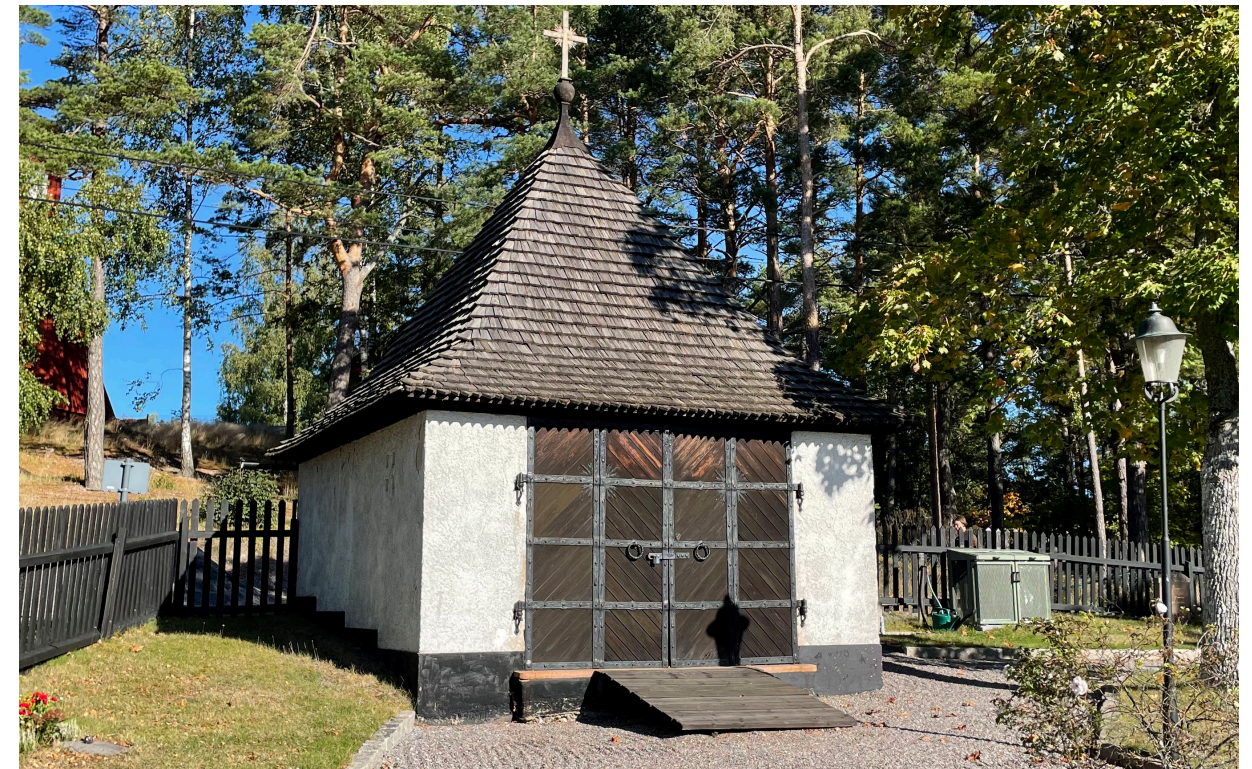
Det är oklart på vilket underlag spånen spikats. Inför framtida åtgärder är det viktigt att klarlägga konstruktionen och dess eventuella kulturhistoriska värden som kan kräva särskild varsamhet.

*Gravkapellet med dess spånklädda tälttak och dubbelsidiga port, placerad i den norra delen av kyrkogården.*

Ett hantverksmässigt uttryck eftersträvas med spån av högkvalitativt virke som rimmar med byggnadens höga ålder. En omsorgsfull hantering av träet ger inte bara byggnaden utan materialet i sig ett värde. Eftersom det är en liten byggnad och att kostnaderna därmed inte blir så höga kan synlig spikning övervägas. En spik med äldre smitt uttryck bör i så fall väljas. Tjärstrykning görs på plats med svartpigmenterad, tjock och trögflytande tjära. Ytbehandlingen upprepas tills tjäran bildar ett skyddande skikt. Ett mörkt, tjockt tjärskikt ger ett tidstypiskt och karaktärsskapande drag utöver ett hållbart resultat. Skyddande skikt hindrar virket från nedbrytning av solens UV-strålar.

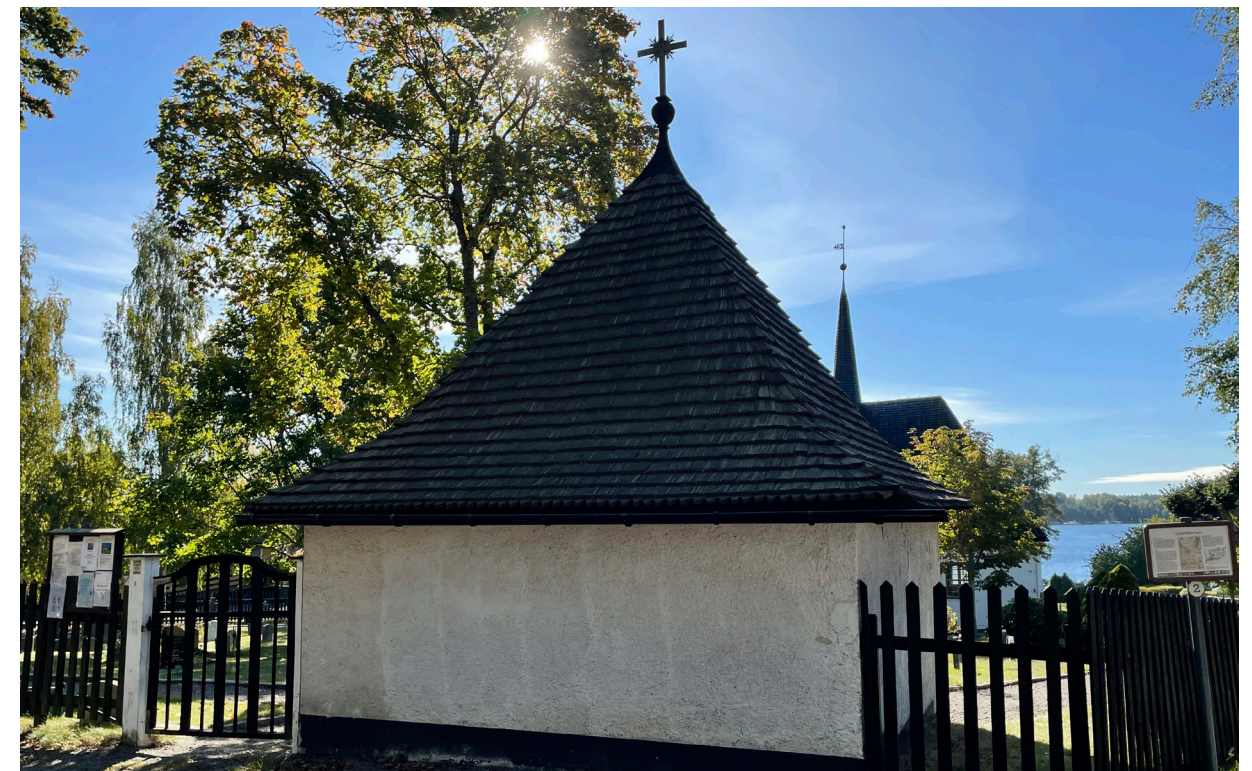
*Gravkapellet sedd norrifrån, där den yttre fasaden utgör en del av omgärningen av kyrkogården.*

Årlig kontroll av fasaden för att upptäcka eventuella skador så som frost/fukt-skador, bomputs eller sprickor i putsen.
