## Bilaga 2. Åtgärdsbehov och utvecklingsförslag för de kommande 10 åren

Nedan beskrivs kyrkogårdens behov av åtgärder för de kommande 10 åren, både sådana åtgärder som är nödvändiga för att kyrkogårdens kulturvärde ska bevaras och åtgärder som är förslag för att förstärka och utveckla kyrkogårdens kultur- och naturvärden. Några av de föreslagna åtgärderna kräver tillstånd från länsstyrelsen i Blekinge län, detta gäller renovering av kyrkogårdsmur, nedtagning och förnygringsplantering av träd och åtgärder på gravplatser/gravvårdar av annat slag än underhåll. Vid osäkerhet skall länsstyrelsen kontaktas för bedömning om åtgärden är tillståndspliktig.

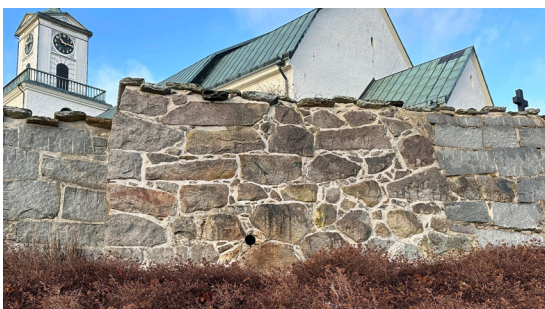
*Mursträcka som förefaller ålderdomlig med hög andel obearbetade naturstenar och rik skolning.*

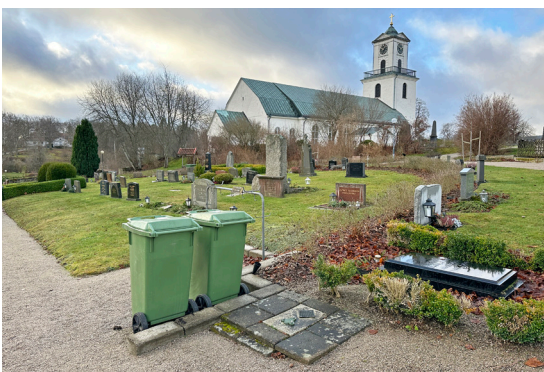
Utvidgningen från 1901. Söptunnorna har placerats i ovala häckens förlängning. Betongstensmur.

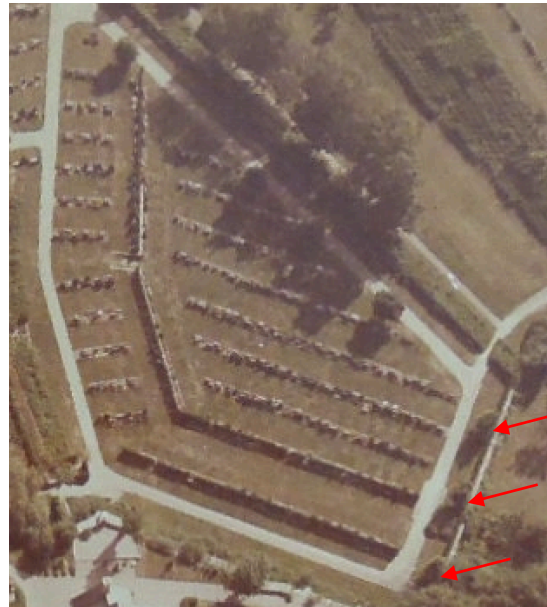
*Ovan: Pelarekarna (10) i norra delen av utvidgningen från 1960-talet har dåliga sektioner.*

*Höger: Flygfotografi som visar utvidgningen från 1960-talet i början av 1980-talet (kyrkoarkivet). Man ser tre pelarekar (pilar) i södra delen. Idag finns bara två kvar i dåligt skick.*

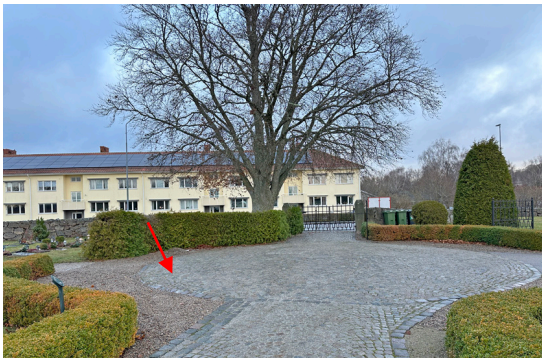
*Rundel i norr som kantas av låg buxbomshäck på tre sidor och hög tujahäck på den fjärde sidan.*

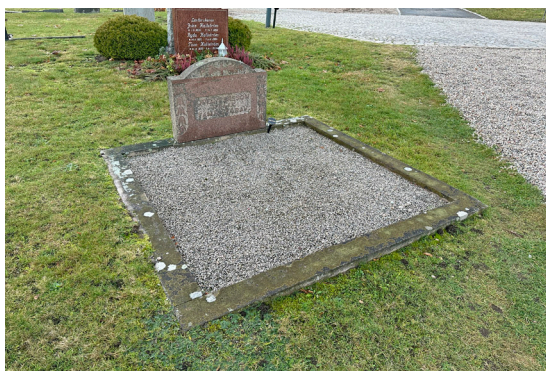
*Återlämnad gravplats i kvarter Tornsvälan med gravram av granit som med fördel kan återanvändas för askgravplatser i grusytan. Tillhörande vård bör bevaras.*

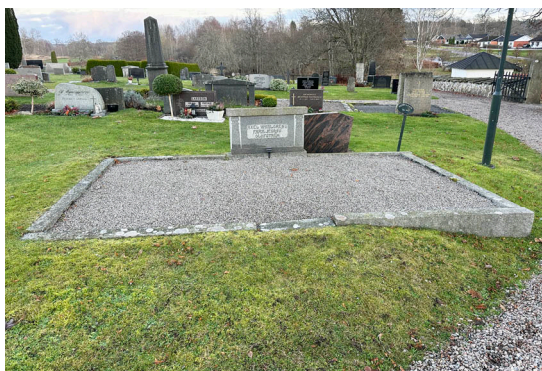
*Återlämnad gravplats i kvarter Hussvälan med gravram av granit som med fördel kan återanvändas för askgravplatser i grusytan. Tillhörande vård bör bevaras.*

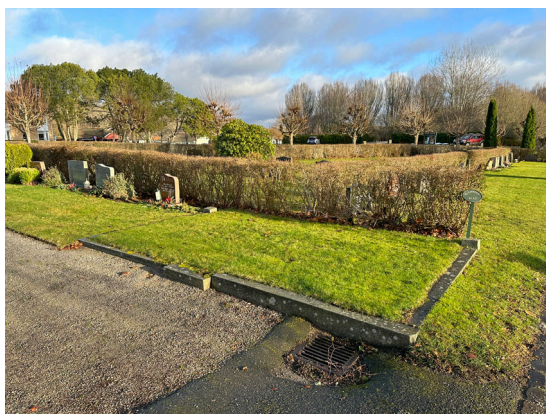
*Gravplats med gravram i granit utan gravvård i kv. Blåmesen. Gravplatsen kan med fördel återtäckas med singel och brukas för askgravplatser.*

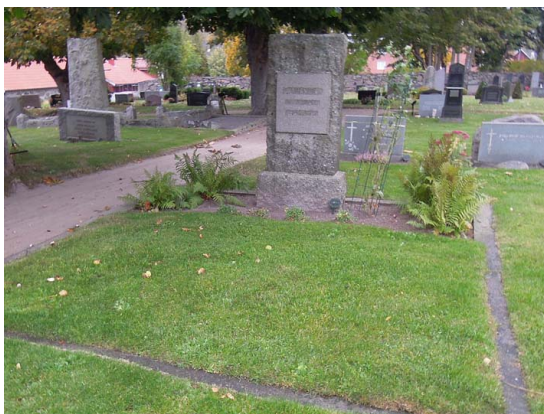
*Taltrasten BD 70-72 bör återställas med förhöjd gravram och singeltäckning.*

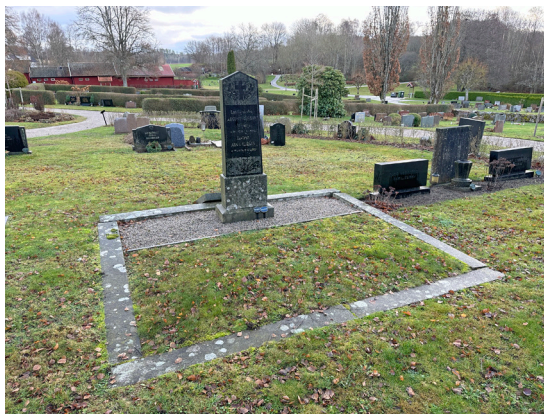
*Trädlärkan DF 31. Gravplatsen bör åter täckas med singel i sin helhet.*

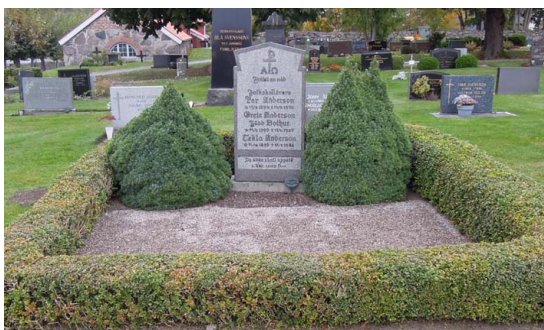
Gravplats Björktrasten BC 159-161 var singeltäckt med buxbomsomgärdning och pyramidgranar vid underhållsplanens upprättande 2016. Sedan dess har all växtlighet tagits bort och gravplatsen såtts med gräs. Kyrkogården har så få singelgravar att dessa ska bevaras. Gravplatser med buxbomsomgärdning vittnar om en äldre kyrkogårdsstruktur och är viktiga för kyrkogårdens kulturhistoriska värde. Denna eller någon annan närliggande gravplats bör återskapas med buxbomsomgärdning, singel och gravplantering.

*Björktrasten BC 159-161 år 2016, singelgrav med omgärdningshäck av buxbom och vintergrön gravplantering.*

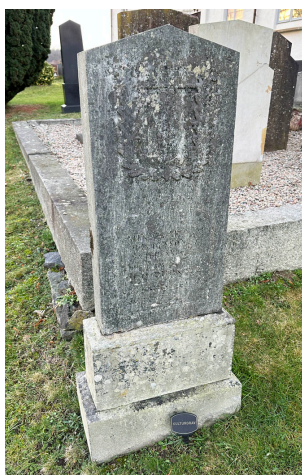
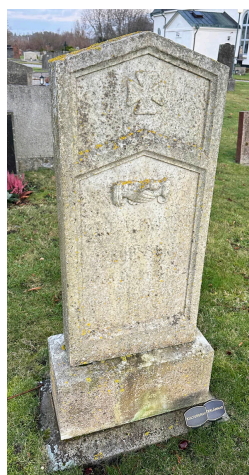
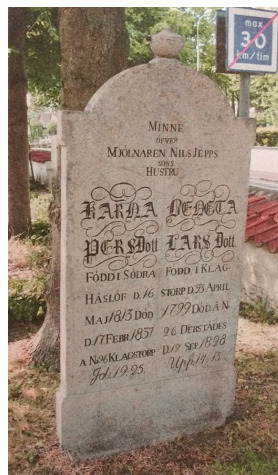
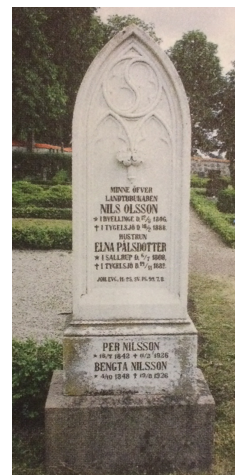
Exempel på äldre vårdar med svårtydda inskriptioner, de två vänstra bilderna är vårdar från Jämshögs (Ladusvalan utan gravplatsnummer och Björktrasten BC 3). Det vore intressant om någon vårds text kunde tillgängliggöras genom att imålas med färg efter borttagning av alger/lavar/smuts. Tydlig text levandegör kyrkogårdens historia och kulturarv. De två Bild 2 och 4 är exempel på vårdar med imålad text, bilder från Anna Andréassons bok Gravvårdar i sten: ett mångskiftande kulturarv (2012), sid 33 respektive 41. Tydlig text levandegör kyrkogårdens historia och kulturarv.

Kyrkogården har enstaka ålderdomliga gravvårdar med svårtläst inskription. Imålning med färg i texten tydliggör inskriptionerna. Att imåla texten på äldre vårdar som inte längre har några spår av färg eller som eventuellt aldrig haft färg, är en reversibel åtgärd som tillgängliggör inskriptionerna och levandegör kyrkogårdens historia och kulturarv. Mjukare bergarter som sandsten, marmor och kalksten bör behandlas av stenhuggare eller stenkonservator/fackman, oljebaserad lackfärg rekommenderas generellt. Alltför oljiga färger, såsom t ex linoljefärg, kan sugas in i mjukare bergarter.

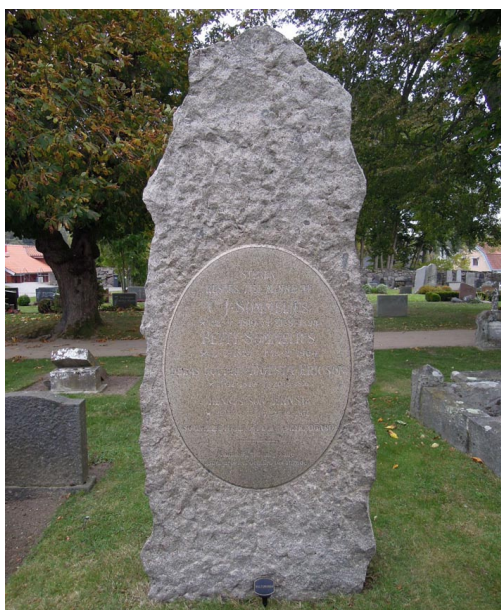
Björktrasten BC 52, Familjegrav för C. J. Sommelius. Texten är svårläst, det vore positivt om denna kunde tillgängliggöras genom att imålas med färg.
