# BEVARANDE- OCH UTVECKLINGSPLAN

ÖSTRA KYRKOGRÅDEN

Bilaga kulturgravar

2016-07-01

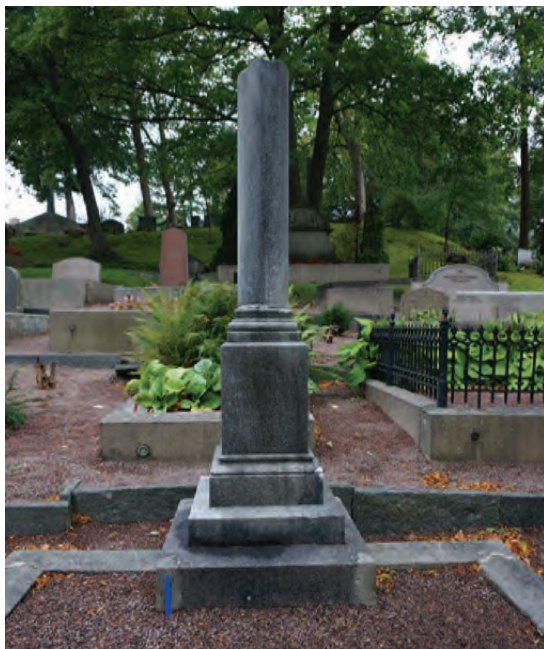
1100A 00056

Gravanordningen är något smutsad och bör rengöras på sikt. Baktill finns en spricka i värden, troligen beroende på att förankringsdubben har rostet. Skadan bör åtgärdas på sikt.

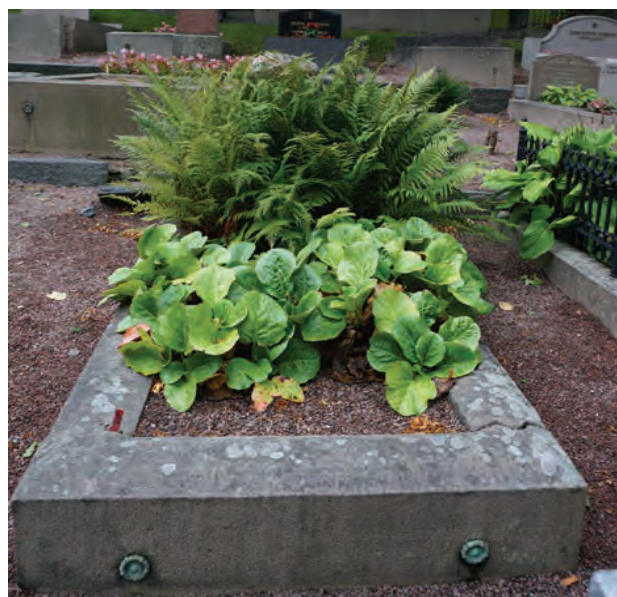
1100A 00067

Gravanordningen är något smutsad och har algpåväxt. Staket och grind i smide rostar vilket ger missfärgningar på stenen. Sten, ram och häll bör rengöras varsamt på plats. Staket och grind av smide ska rostskyddsbehandlas och målas.

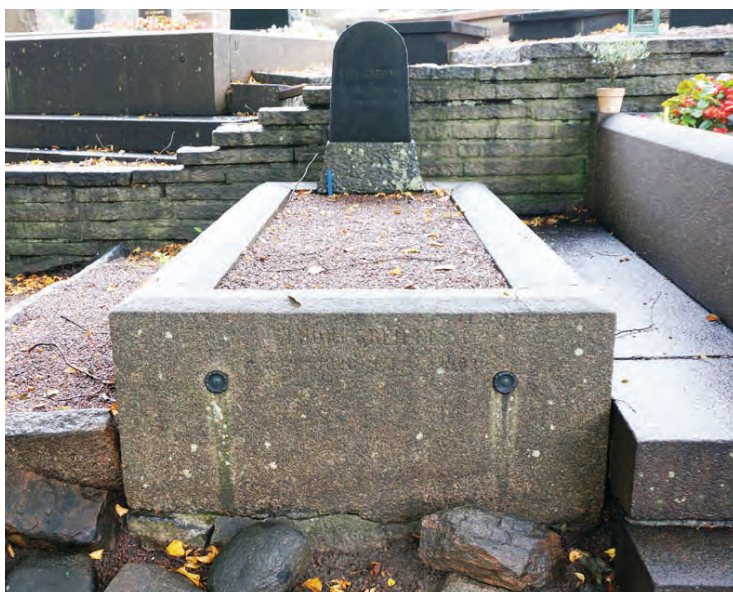
1100H 00008

Gravanordningen behöver restaureras, delar av muren är nedlagda på grund av frostsprängning och ev. sättning.

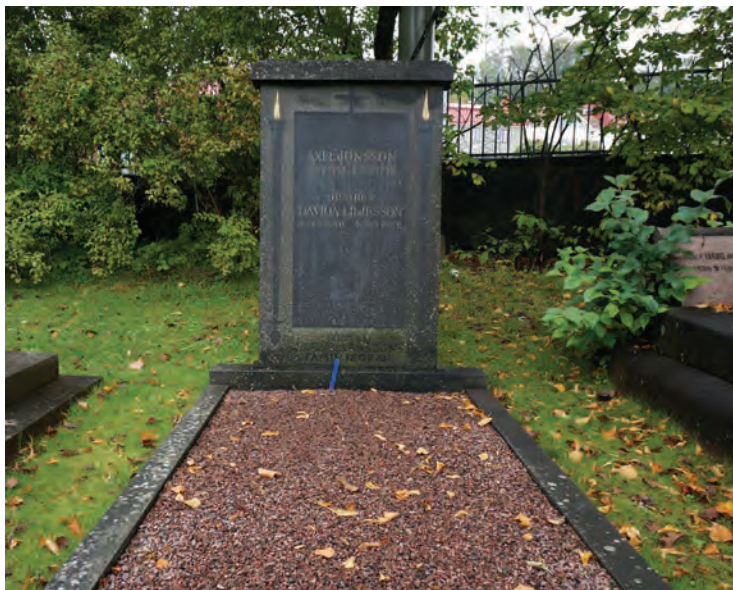
## Kvarter J, grav 418

Gravanordningen är smutsad samt har påväxt av alger och lavar. Varsam rengöring på plats.

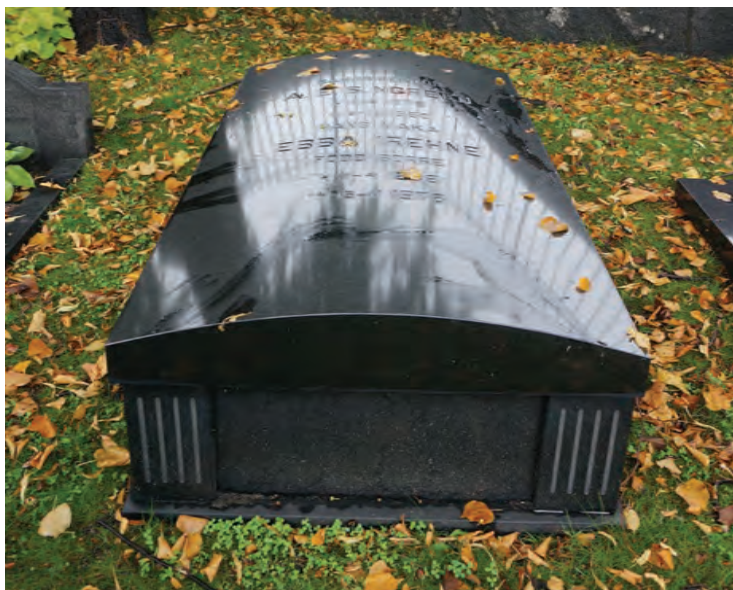
## Kvarter J, grav 423

Gravanordningen är i mycket gott skick, kan lämnas utan åtgärd, möjligen varsam rengöring på sikt.

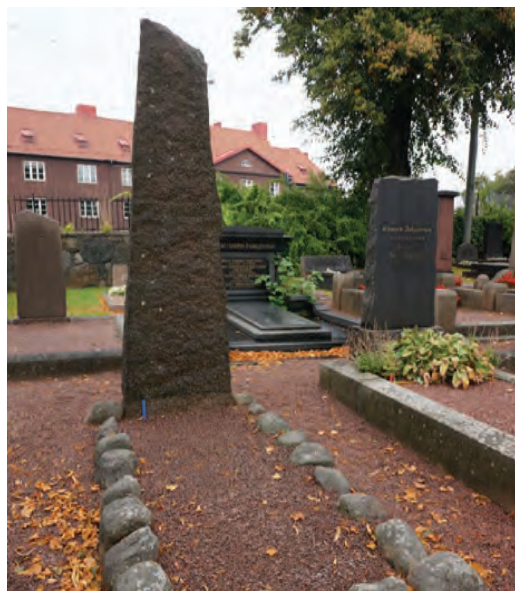
## Kvarter J, grav 450 1100J 00450

Gravanordningen har påväxt av lavar och alger. Varsam rengöring på plats.

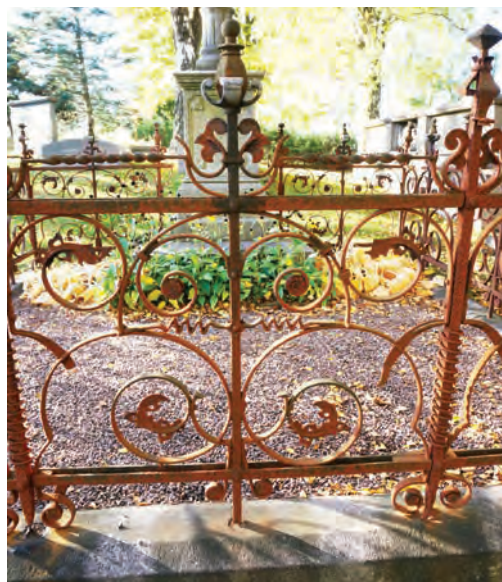
## Kvarter K, grav 423

Livstenen och ramen är i gott skick, varsam rengöring på plats. Staketet rostar kraftigt och bör rostskyddsbehandlas och målas. De delar av trappträcket som finns kvar bör sammanfogas, rostskyddsbehandlas och målas.

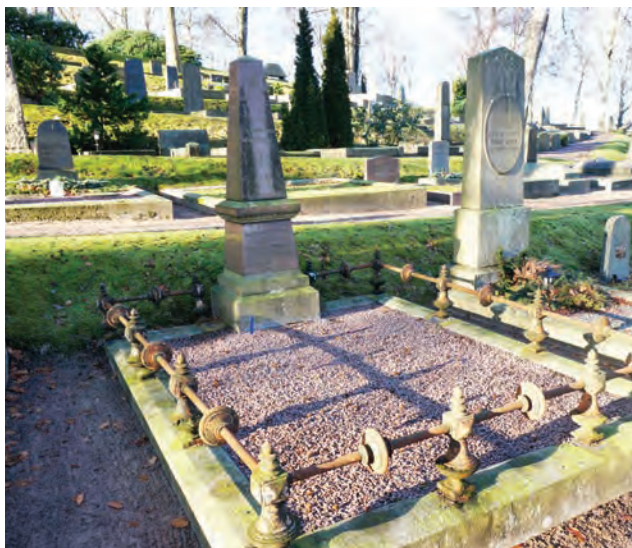
## Kvarter ÖKV, grav 282 11ÖKV 00282

Livstenen har algpåväxt. Varsam rengöring på plats. Staketet bör rostskyddsbehandlas och målas.

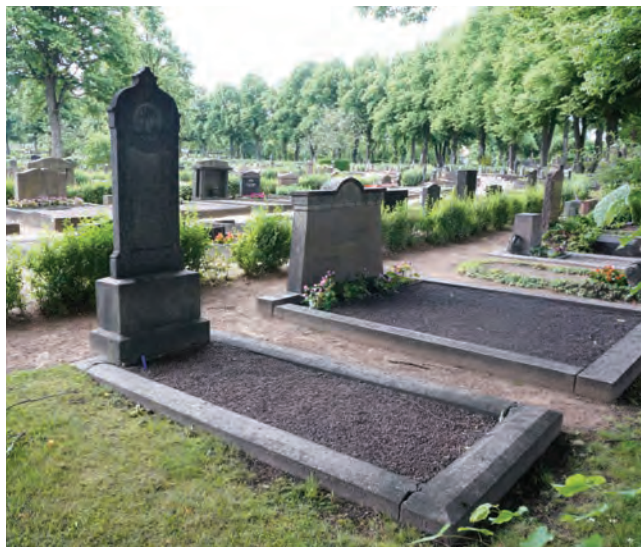
110010 00008

Gravanordning med en högrest livsten av granit. Stenen är grovhuggen och har finslipad inskriptionsfält i oval form. Basen ansluter till en stenram av granit. Ramen har grusfyllning.

Livstenen och ramen är i gott skick, varsam rengöring på plats.

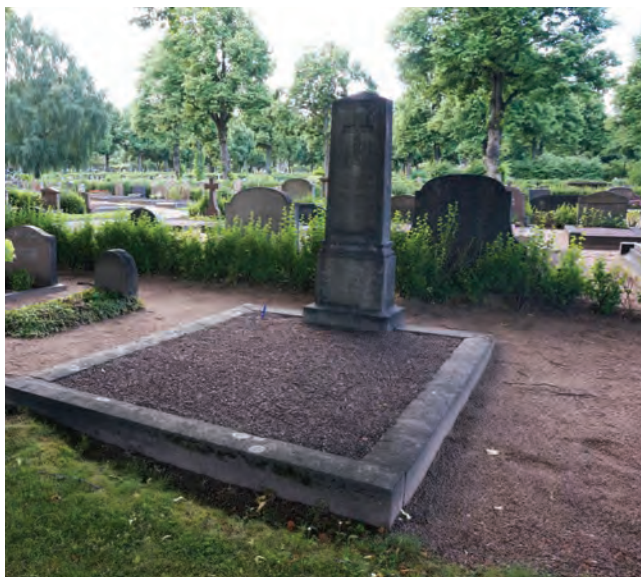
11011 00005

Gravanordning med en högrest livsten av granit. Stenen avslutas i en avfasad gavelform s.k. obelisk förankrad på en profilerad sockel. Den övre delen av livstenen är utsmyckad med ett försänkt kors. Basen av granit ansluter till en stenram. Ramen har grusfyllning.

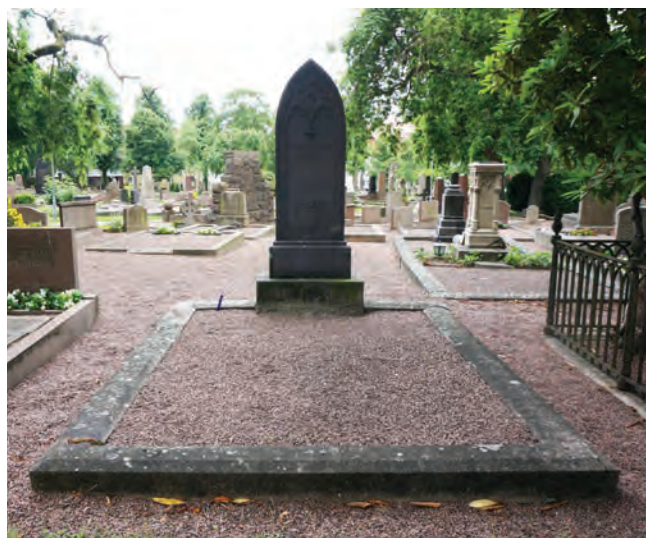
11016 00027

Livsten och ram har algpåväxt. Varsam rengöring på plats. Flera skifferblock är sammanfogade i anslutningen mot basen med hjälp av ett kopparband. Regelbunden översyn av sammanfogningen så att den inte spricker.

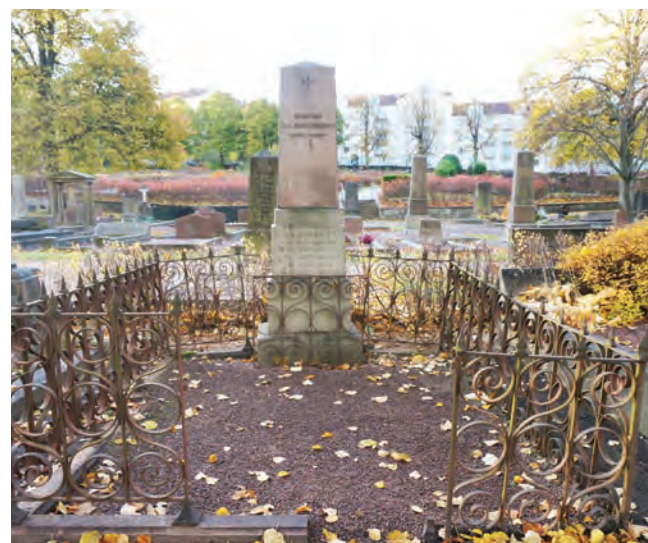
110021 00038

Livsten har algpåväxt och är smutsad. Varsam rengöring på plats. Staketet och ramen bör rostskyddsbehandlas och målas. Staketet bör lagas.

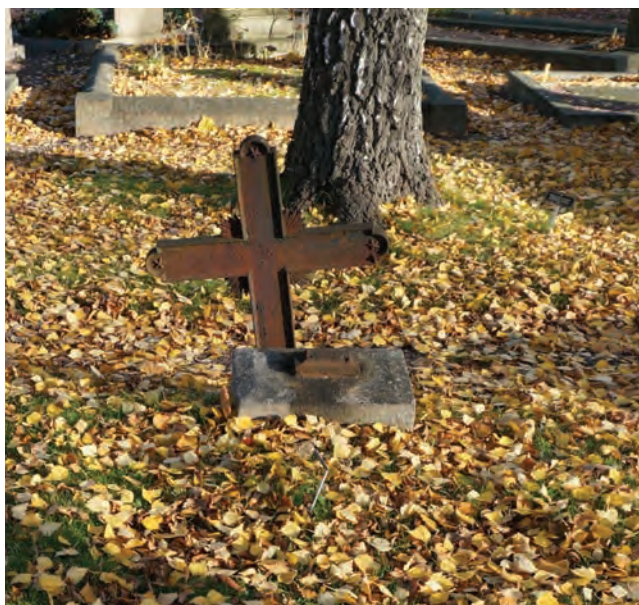
11025 00056

Korset har brustit vid anslutningen till fundamentet. Korset bör rostskyddsbehandlas, lagas och målas.

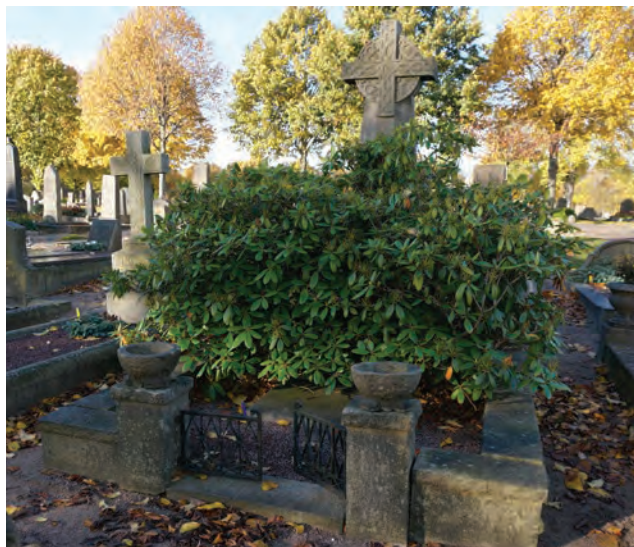
11037 00114

Gravanordningen har alg- och lavapåväxt. Varsam rengöring på plats. Krukorna är lösa och kan lätt försvinna, dessa bör förankras på lämpligt sätt. Smidesgrinden är i gott skick men bör kontrolleras för rostangrepp kontinuerligt. Rododendron bör avlägsnas så att inte skador uppstår på gravanordningen.
