INGENJÖRSFIRMAN  
M. Gustafsson AB  
1(14)

Gräsgård, Öland - Gräsgårds kyrka

## PM - Utlåtande av säkerhet

**gällande - Konstruktiva ankarjärn i fasad för Gräsgårds kyrka, södra Öland**

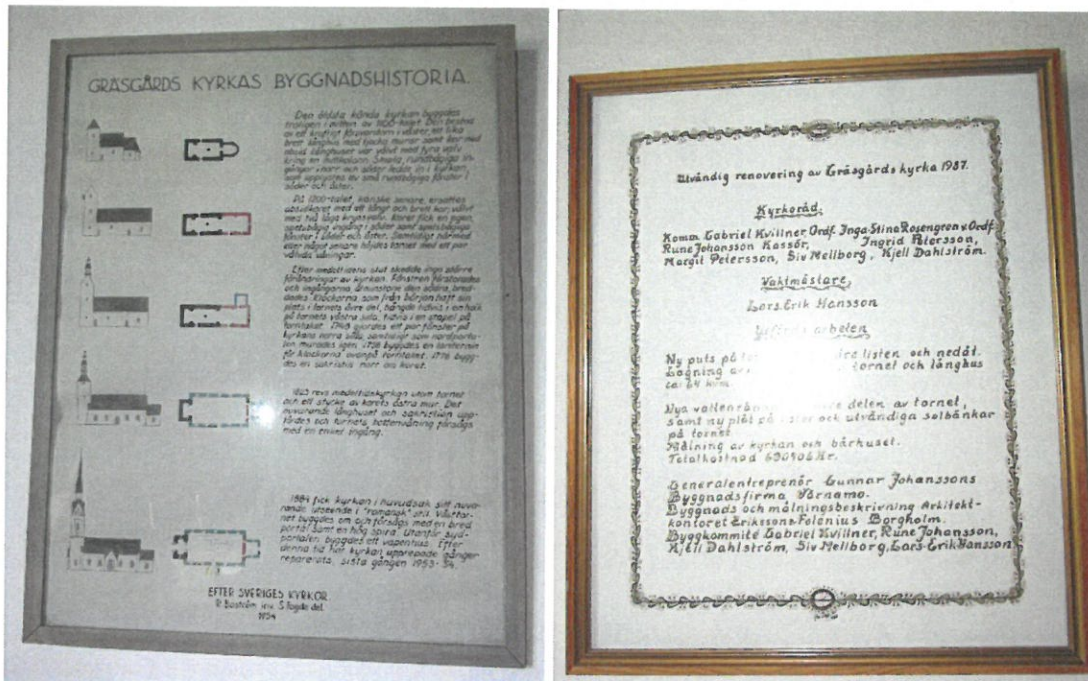
Bild 1 och 2. Dokumenterad byggnadshistoria från Gräsgårds kyrka.

Kyrkan har, enligt dokumenterad ombyggnads- och renoveringshistorik som hittades inne i kyrkan vid syntillfället (se bild 1-2) samt enligt vård- och underhållsplanens beskrivningsdel, byggts om och reparerats många gånger sedan dess uppresning i mitten av 1100-talet. 1884-86 gjordes en ombyggnation av kyrkan i nyromansk stil där bl.a. tornets medeltida valvsystem och murtrappor revs. Tornet försågs med en ny hög spira och man öppnade upp en port mot väster. Det finns beskrivet att tornets konstruktion har förstärkts vid två tillfällen efter denna ombyggnation. 1897 då man satte in järnsträvor och 1925-26 då man förstärkte med järnstänger och betong. Vård- och underhållsplanen hänvisar till en artikel i Ölandsbladet daterad 1927-11-22 som beskriver att väggstommen av kalksten i tornets övre del har förstärkts med 35cm betong armerat med 15mm rundjärn på insidan. Förstärkningen förankrades i det äldre murverket med 24 tjocka genomgående järn. Det är till stor sannolikhet ett utav av dessa järnstänger från 1925-26 som nu har korroderat och ramlat ner från fasaden. 1987 finns beskrivet att ankarslut och övriga järndetaljer på fasaderna rostskyddsbehandlades och målades vid en exteriör renovering. Då föreskrevs rostskyddsbehandling oljemönja och rostskyddstäckfärg Nordsjö På järn.

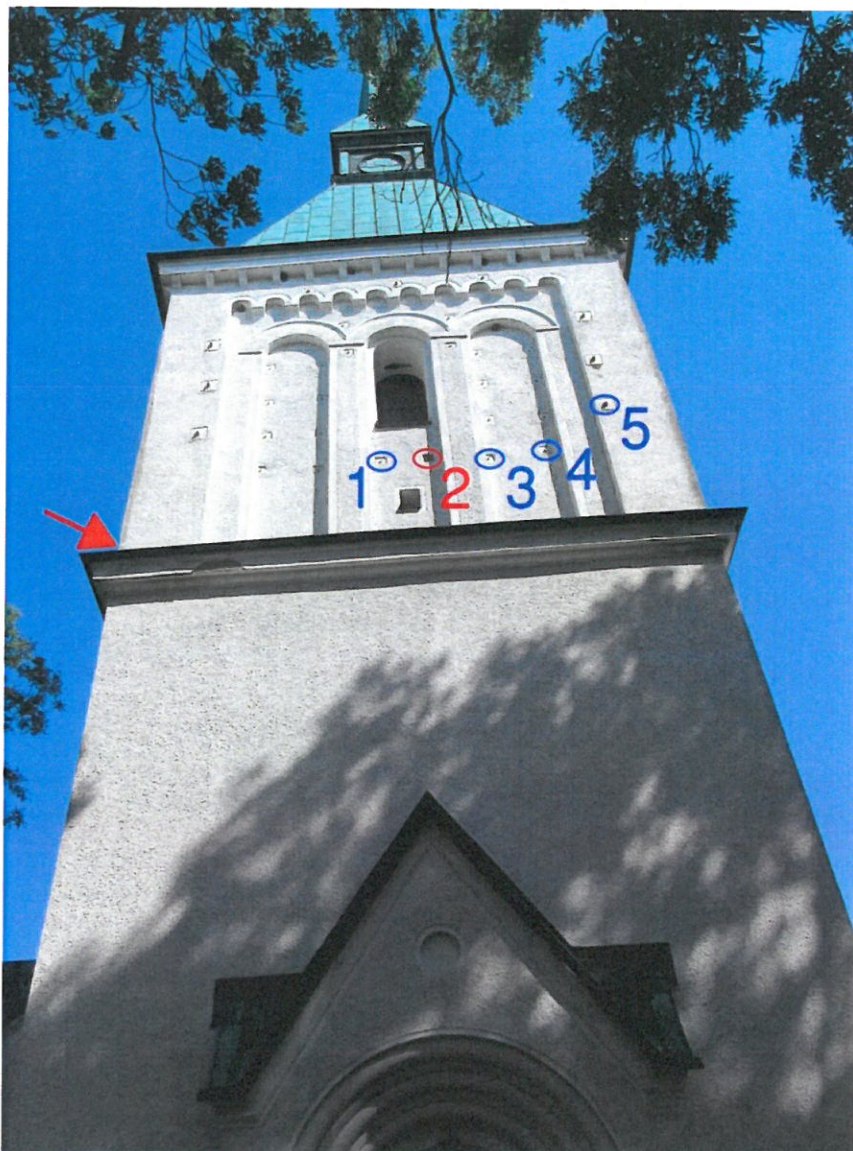
Bild 3. Översikt av fasad mot väst.

Konstruktionen undersöktes på insidan av tornet. Bild 3 visar ungefärlig nivå för betongbjälklaget med stålbalkar (röd pil) samt där betongpågjutningen på insidan av väggarna börjar. Röd ring visar ankarjärn som lossnat från fasaden. Blåa ringar visar övriga ankarjärn som kontrollerades vid synen.

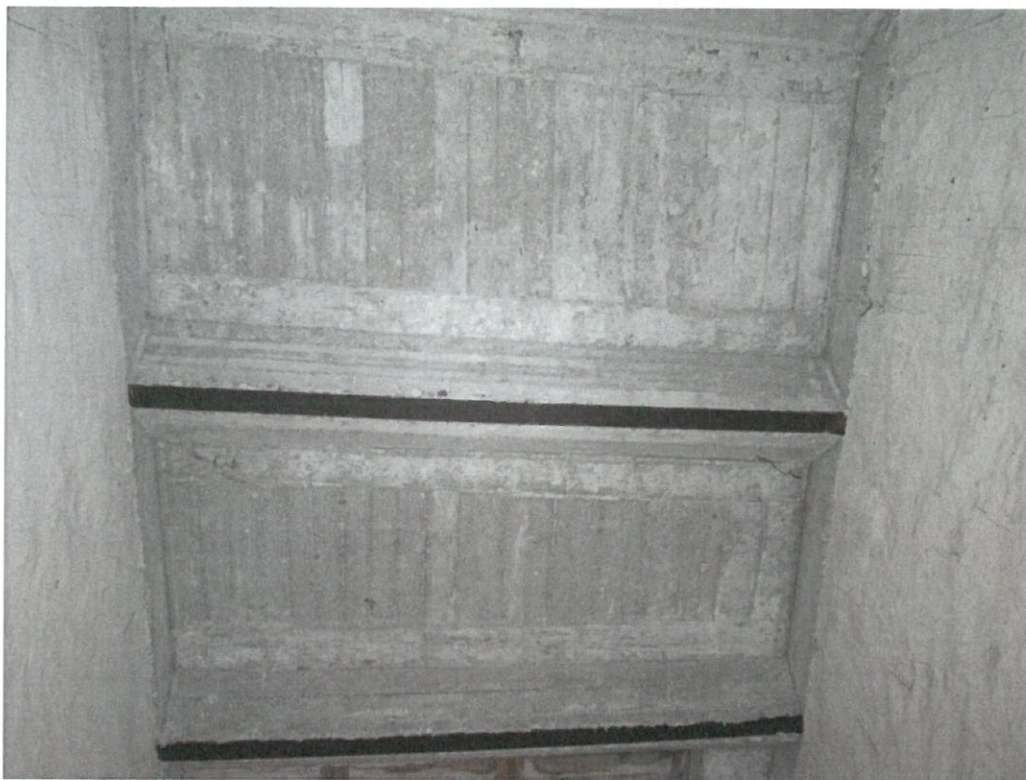
Bild 5. Undersida betongbjälklag i torn.

Bild 5 visar undersidan av betongbjälklaget upp mot tornets övre del. Väggarna här är beklädda med bevarat kalkputs vilket tydligt skiljer sig från ytan från den rivna gjutform som syns avbildat på våningen ovanför, se bild 6. Detta styrker spektionerna att den förstärkande betongväggen börjar först på denna våning och kombineras med punktutsatta ankarjärn, som från utsidan sett är belägna endast ovan betongbjälklaget. Inga infästningspunkter från ankarjärnen har lokaliserats på insidan av tornet, vilket tyder på att järnen är ingjutna till betongväggen. Därför har inte de inre delarna av ankarjärnen kunnat inspekteras vid denna syn.

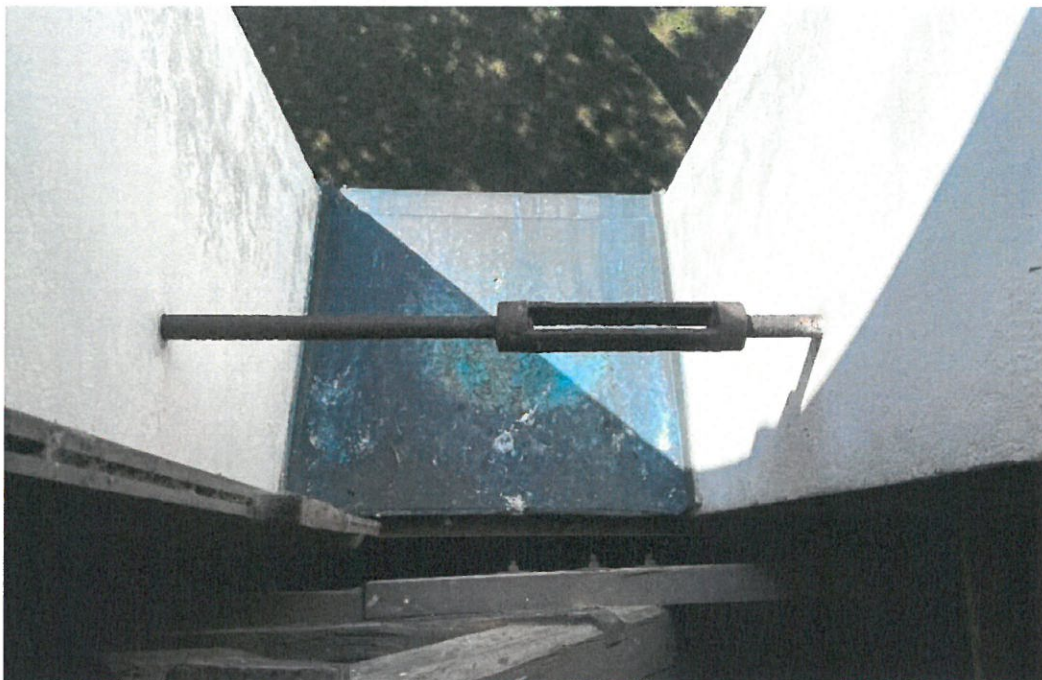
Bild 16. Förankring för genomgående ankarjärn.

I denna öppning förankras även de genomgående ankarjärnen från gavlarna på den norra och södra sidan till varandra i en typ av vantskruv, bild 16.

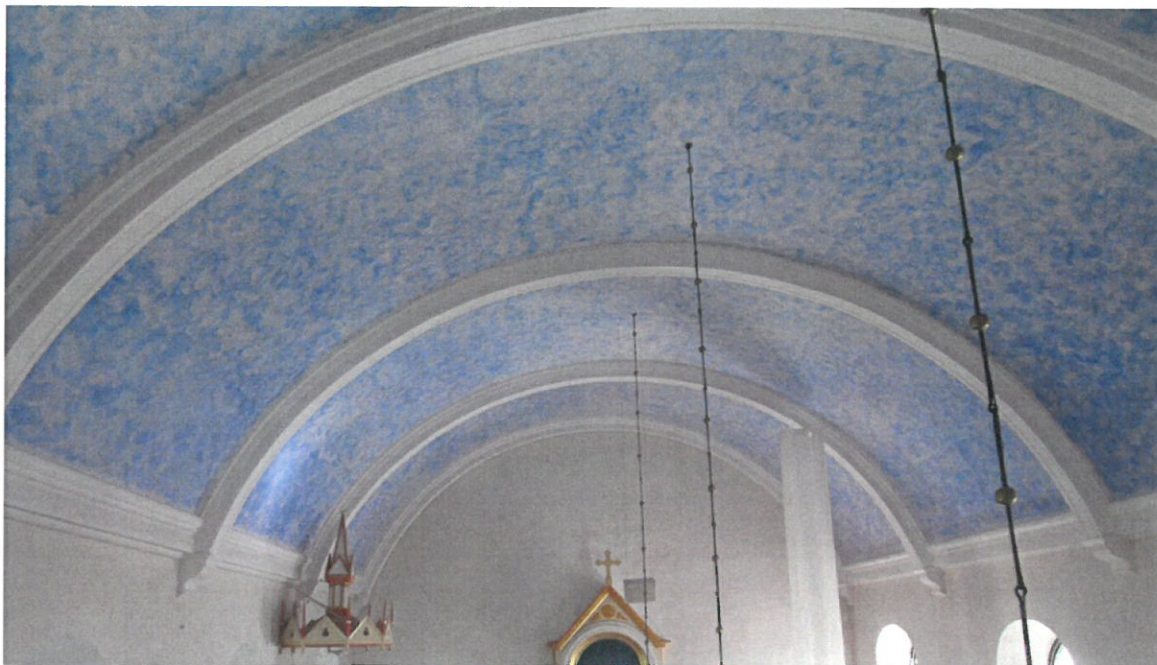
Bild 20. Bågformade putsade takbalkar.

Inne i kyrkan finns bågformade takbalkar som sträcker från långsida till långsida, bild 20. Dessa uppfördes med stor sannolikhet i samband med breddningen av kyrkan år 1823. Det har uppkommit sprickor i dessa balkar som undersökts närmare vid synen, se bild 21. Ett provhål togs vid en ände av en balk som visade 20mm kalkputs med en bakomliggande träkonstruktion. Undersidan av balken är klädd med en 3mm plywood. Det konstateras att det är putsen som har spruckit längs dessa balkar. Sprickorna är både längsgående och tvärgående balkarna. Anledningen kan vara p.g.a. rörelser och sättningar i konstruktionen.
