Vård- och underhållsplan  
Södra Sallerups kyrkogård  
2025-01-31

**Södra Sallerups kyrkogård**

## **Vård- och underhållsplan**

Datum: 2025-01-31

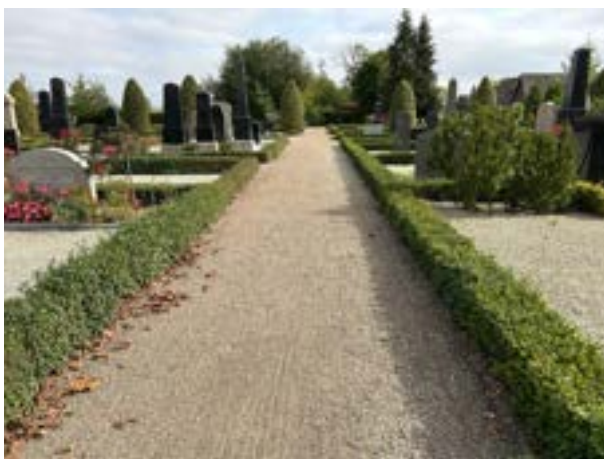
Grusgångarna är generellt i god kondition och med bra framkomlighet, förutom gången innanför kyrkogårdsmuren i öster som är bitvis lös och porös. Utmed vissa partier är andelen mull hög, vilket ger högre ogräsinväxt. Inblandning av ljusare grus från gravytor förekommer på flera platser. Gångarna inom utvidgningen från 1975 utgör tydligt undantag från övrigt gångsystem, här har gångarna fått växa igen med mossor och lägre ogräs.

Grusgång norr om kyrkan.

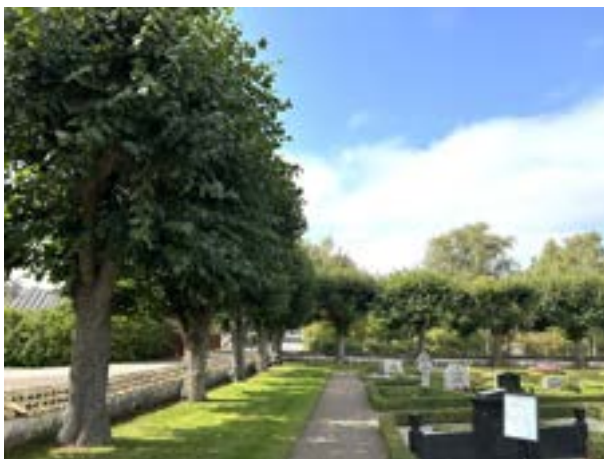
Svampkroppar har fallit ner från de hamlade lindarna och de behöver därför hållas under särskild uppsikt för att tidigt upptäcka eventuella försämringar i vitalitet. Det är också viktigt att den kontinuerliga hamlingen av lindarna fortsätter så att deras form och värden bibehålls. Asken längs kyrkogården östra sida har tidigare blivit toppkapad, men skjutit nya skott som numera bildar en krona.

*Knuthamlade lindar i väster.*

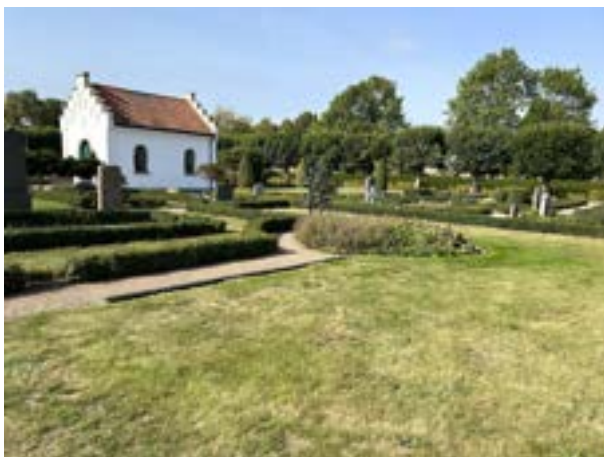
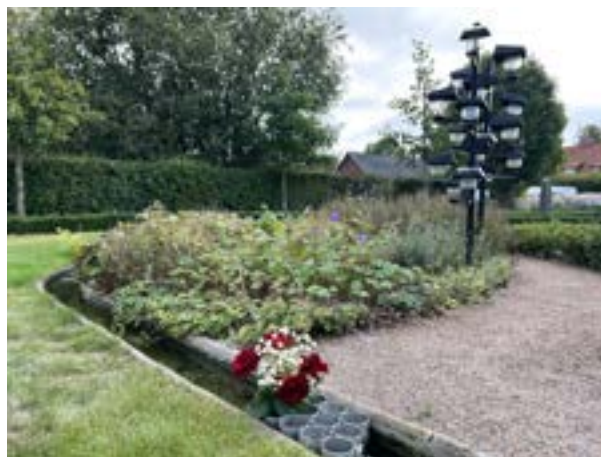
Minneslunden som helhet är i god kondition. Utifrån ett tillgänglighetsperspektiv har den dock vissa begränsningar med vashållarna mycket lågt placerade och den smala gången begränsar rörelse med rullstol eller barnvagn.

Minneslunden med smyckningsplats och perennrabatt.

Äldre foton visar tidigare högre vegetation med en stor cypress. Idag upplevs platsen som väldigt öppen och genom att tillföra lite högre vegetation skulle denna kvalité kunna återskapas och samtidigt ge platsen både skugga och skydd.

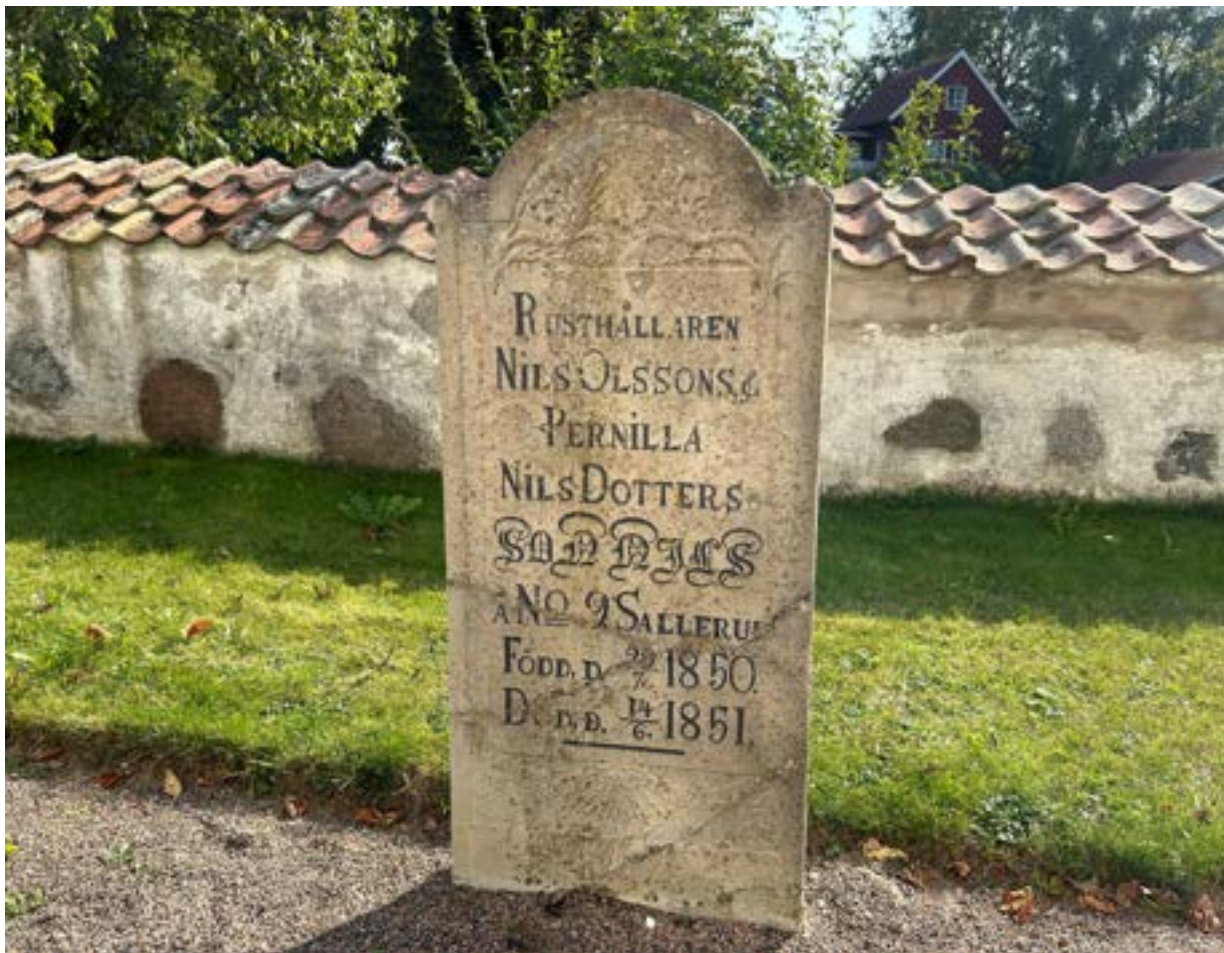
Äldre gravvård med ifylld text.

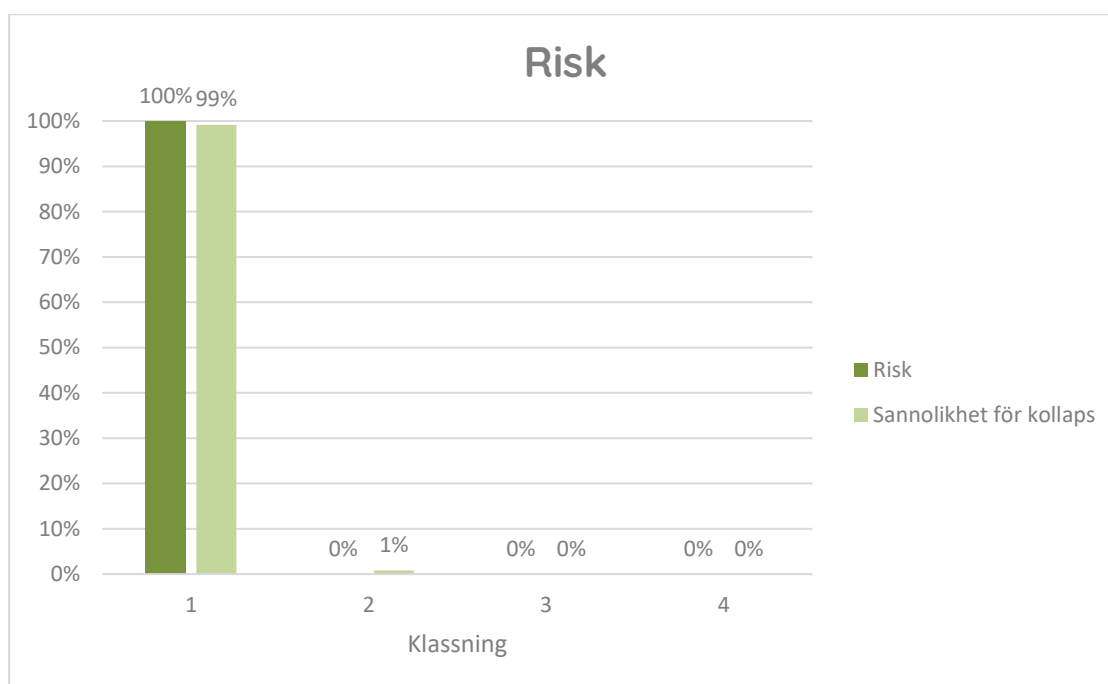
Figur 6. Andelen träd fördelade på risk eller sannolikhet för kollaps.

För att kunna säkerställa både besökares och anställdas säkerhet är det viktigt att ge en bedömning av trädens riskklass. Risk anges på en skala från 1 (*Låg risk*) till 4 (*Mycket hög risk*). Inga av träden hade en förhöjd risk (Figur 6).

När det till sist gäller sannolikhet för kollaps, som anges enligt 1 (*Låg sannolikhet för kollaps*) till 4 (*Mycket hög sannolikhet för kollaps*), hade ett av träden en förhöjd sannolikhet för kollaps (klass 2) (Figur 6). Den förhöjda sannolikheten för kollaps berodde på döda grenar, som kan åtgärdas med beskärning.

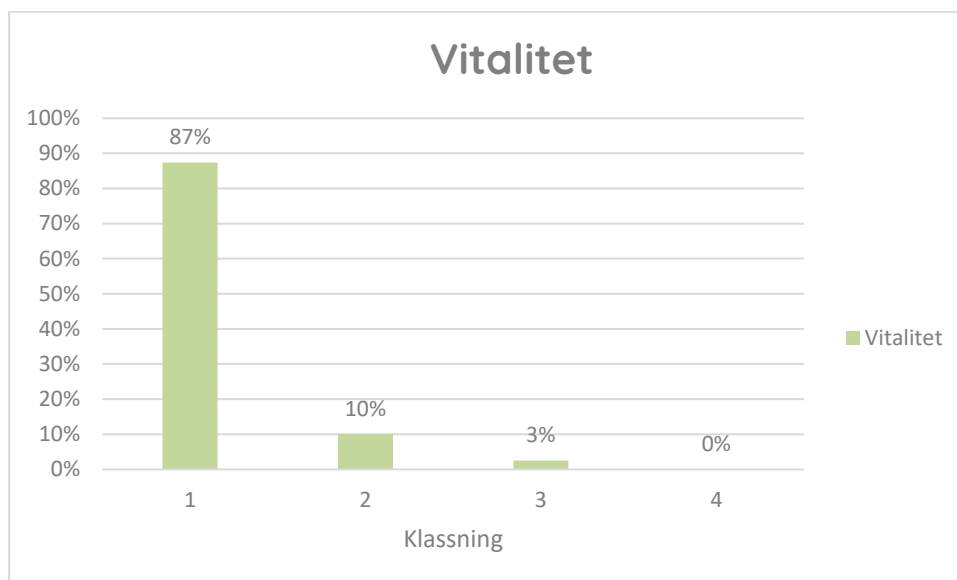
Figur 7. Vitalitetsfördelningen på kyrkogården.

En viktig del i trädens kondition är trädens förmåga att hantera stress, vilket anges som trädens vitalitet. Vitaliteten ger en inblick i hur väl träden presterar och därmed även hur de klarar av den aktuella ståndorten. Vitalitet anges på en skala från 1 (*God vitalitet*) till 4 (*Mycket dålig vitalitet*). 97 % av träden återfanns i de två högsta vitalitetsklasserna (1 och 2) (Figur 7).
