# **Blomsterkiosken, Östra kyrkogården, Malmö**

# **Vård- och underhållsplan för Blomsterkiosken, Östra kyrkogården, Malmö**

Rapport 2024:22

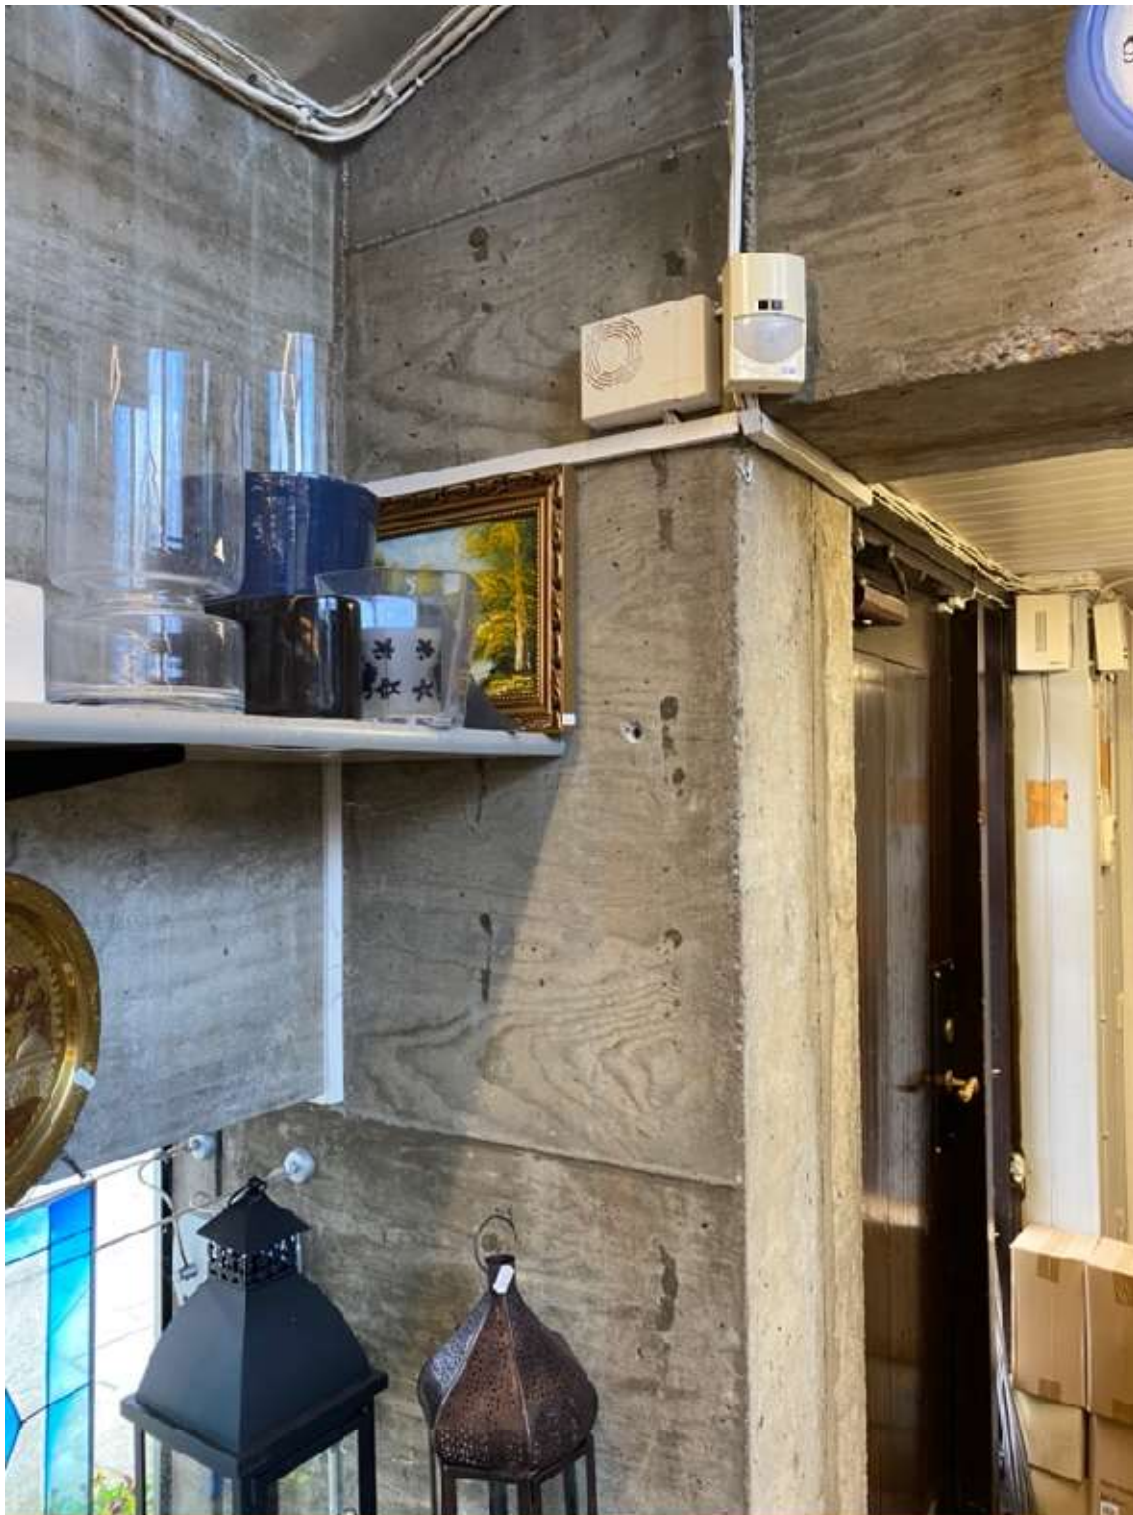
Figur 36 Betongväggarna är, likt exteriört, gjutna mot plywoodskivor. Här synd plywoodmönstret tydligt.

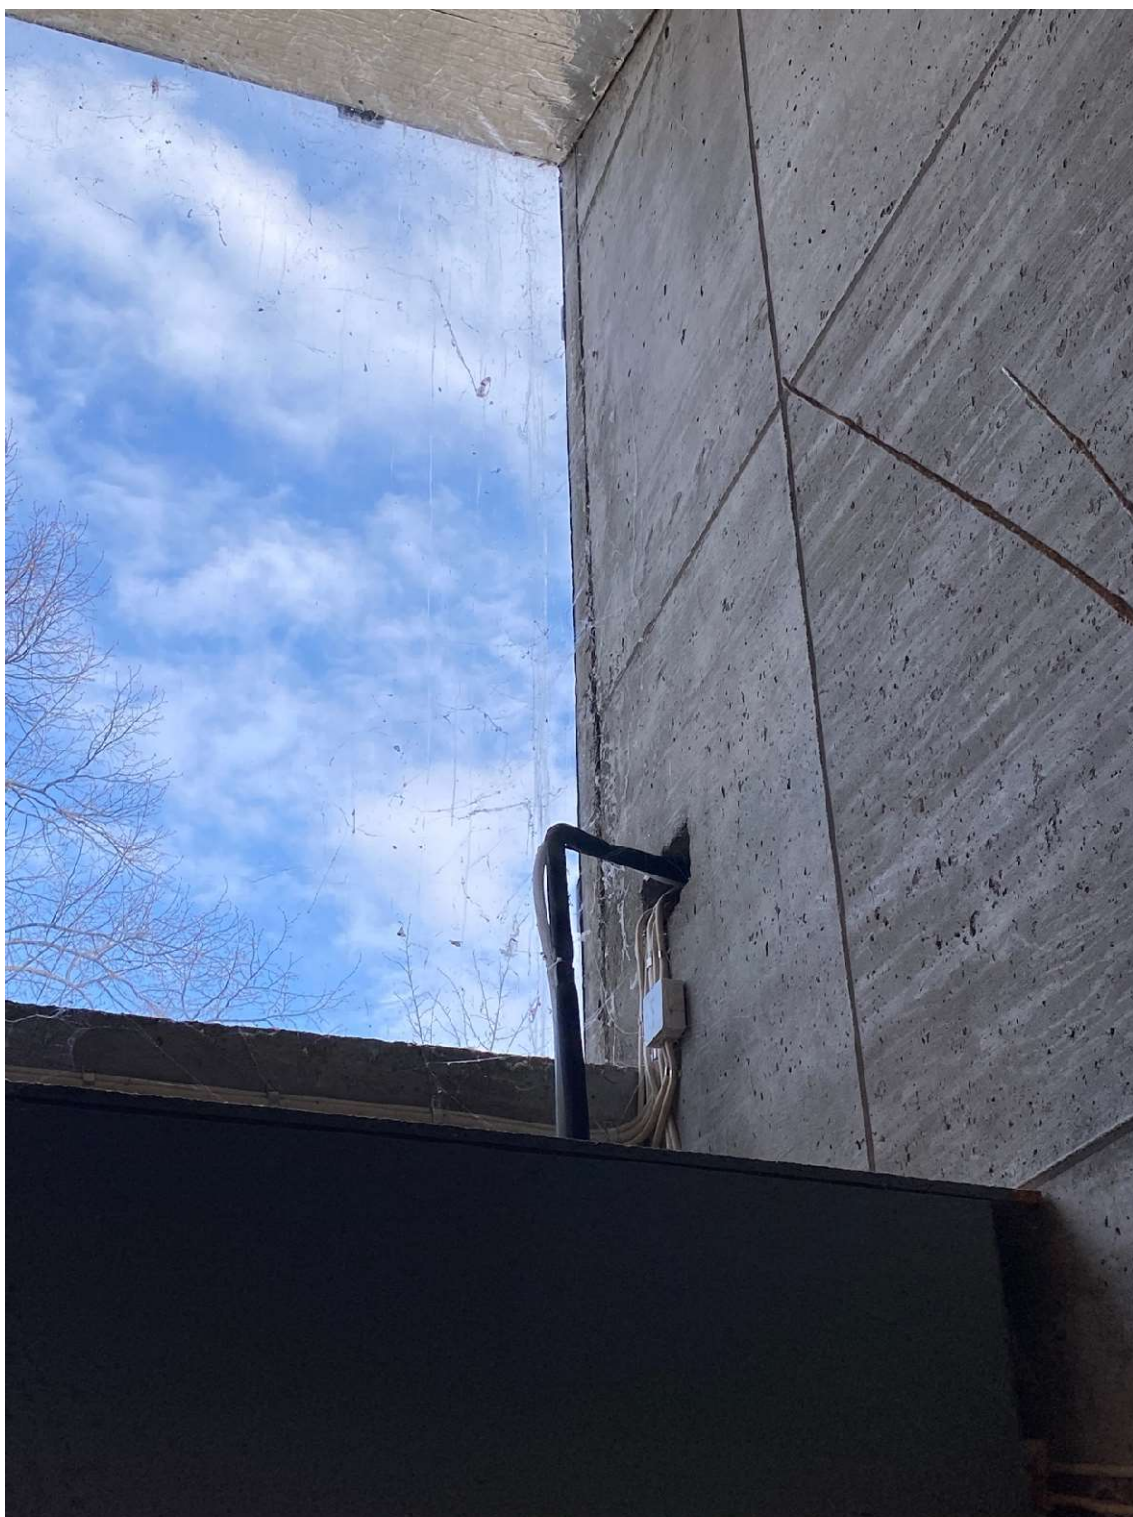
Figur 39 Närbild av fönsterparti åt norr. Rör/ledningar till blomsterkyl placerad längs butikslokalens norra vägg. Här syns även den upphöjda fogen tydligt.

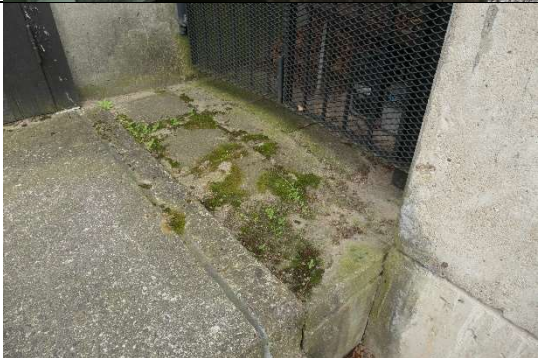
| Åtgärdsbehov- Blomsterkiosken, 1969 års byggnad | | |
|---|---|---|
| Dålig vattenavledning vid hörn mellan tillbyggnad och gamla delen. | | 1 |

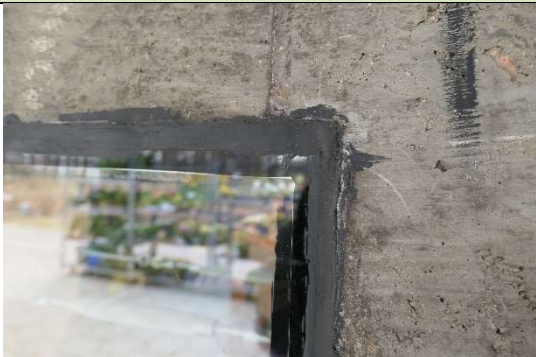
| Åtgärdsbehov- Blomsterkiosken, 1969 års byggnad | | |
|---|---|---|
| Olika färg finns på mjukfogen mellan glas och betong. Ursprunglig färg bör tas fram. | | 3 |

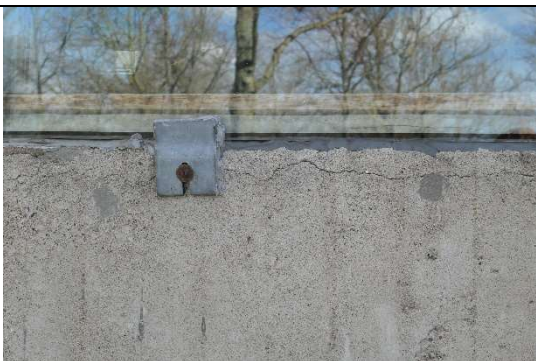
| Åtgärdsbehov- Blomsterkiosken, 1969 års byggnad | | |
|---|---|---|
| Allmänt<br><br>Uppsprucken betong intill fönster. | | 2 |

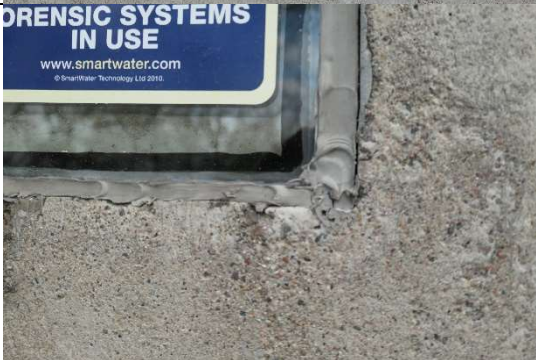
| Åtgärdsbehov- Blomsterkiosken, 1969 års byggnad | | |
|---|---|---|
| Kletigt utförda mjukfogar. | | 3 |

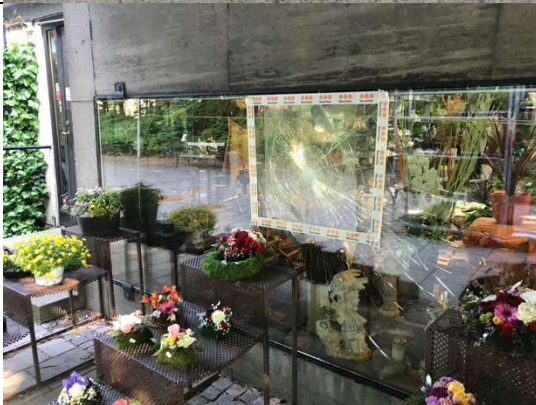
| Åtgärdsbehov- Blomsterkiosken, 1969 års byggnad | | |
|---|---|---|
| Krossad ruta. | | 1 |

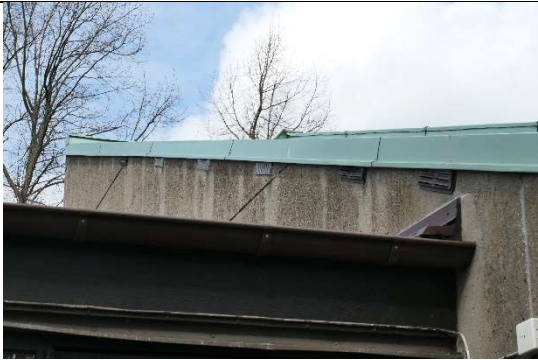
| Åtgärdsbehov- Blomsterkiosken, 1969 års byggnad | | |
|---|---|---|
| Ventilationsöppningar har olika utseende. | | 3 |

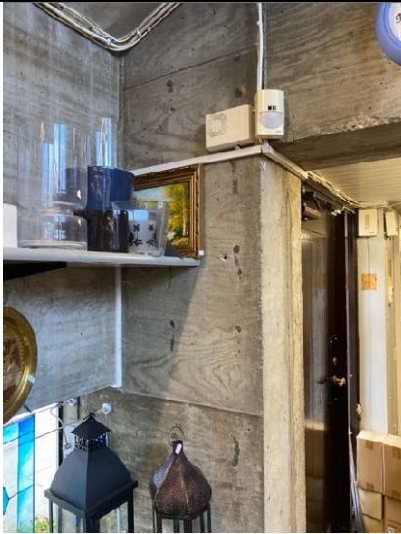
| Åtgärdsbehov- Blomsterkiosken, 1969 års byggnad | | |
|---|---|---|
| <b>Innervägg</b><br><br>På västra väggen där tillbyggnaden tar vid finns hål efter infästning med plugg. | | 3 |

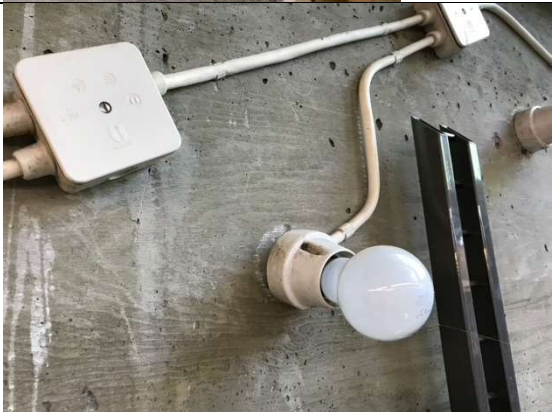
| Åtgärdsbehov- Blomsterkiosken, 1969 års byggnad | | |
|---|---|---|
| <p>Belysning- elinstallation formgiven av Sigurd Lewerentz</p> <p>Lös lampsockel på västra väggen i butikslokalen. Bör fästas snarast.</p> | | 1 |

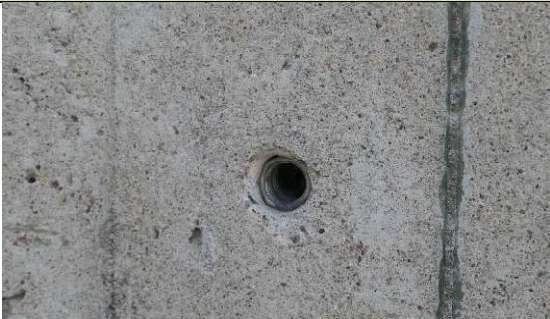
| Åtgärdsbehov - Blomsterkiosken, 1979 års tillbyggnad | | |
|---|---|---|
| Skruvhål synligt i norra fasaden. Ej ifyllt med bruk. | | 3 |

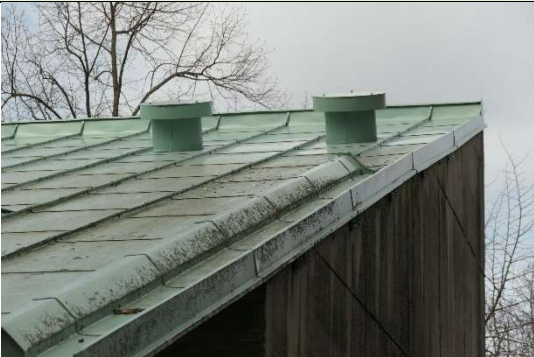
| Åtgärdsbehov - Blomsterkiosken, 1979 års tillbyggnad | | |
|---|---|---|
| Takets högfalsar är ej nedknackade som på originaltaket. | | 3 |

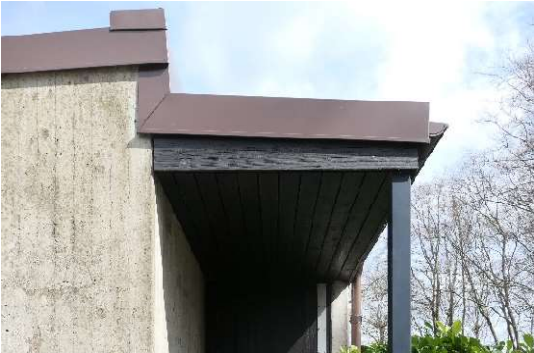
| Åtgärdsbehov - Blomsterkiosken, 1979 års tillbyggnad | | |
|---|---|---|
| Vindskiva av plåt<br><br>Plåten har ett grovt och standardiserat utförande som inte följer byggnadens taklinje. | | 3 |

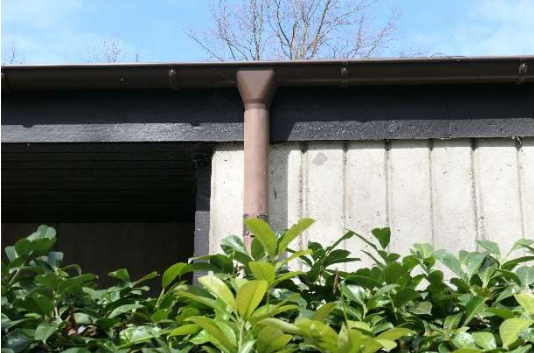
| Åtgärdsbehov - Blomsterkiosken, 1979 års tillbyggnad | | |
|---|---|---|
| Vattenavledning i brunmålad plåt.<br><br>Plåten har åldrats olika i stuprör och hängrännor. Plåten är brunfärgad till skillnad från plåten på 1969 års byggnad som är grönmålad. | | 3 |

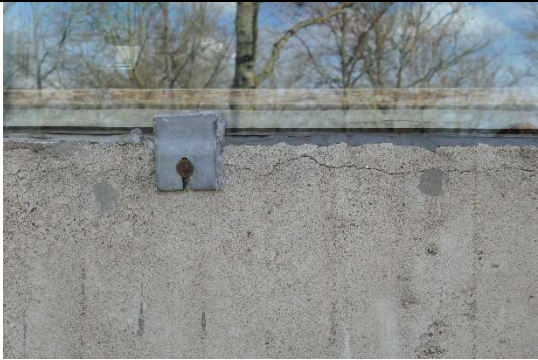
| Åtgärdsbehov - Blomsterkiosken, 1979 års tillbyggnad | | |
|---|---|---|
| Uppsprucken betong intill fönster. | | 2 |

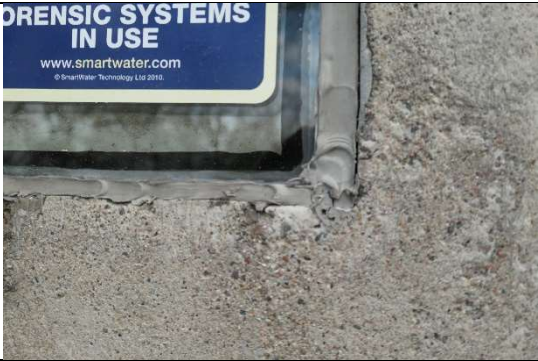
| Åtgärdsbehov - Blomsterkiosken, 1979 års tillbyggnad | | |
|---|---|---|
| Kletigt utförda mjukfogar. | | 3 |

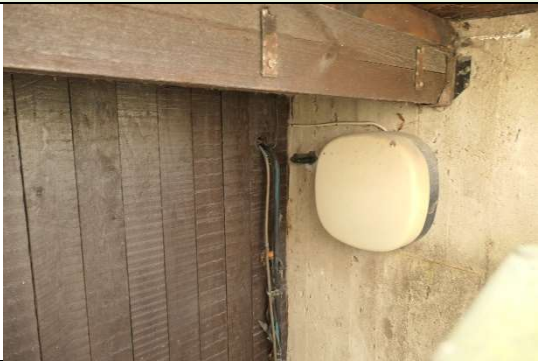
| Åtgärdsbehov - Blomsterkiosken, 1979 års tillbyggnad | | |
|---|---|---|
| Eldragningar i norra nischen ligger oskyddade. | | 2 |

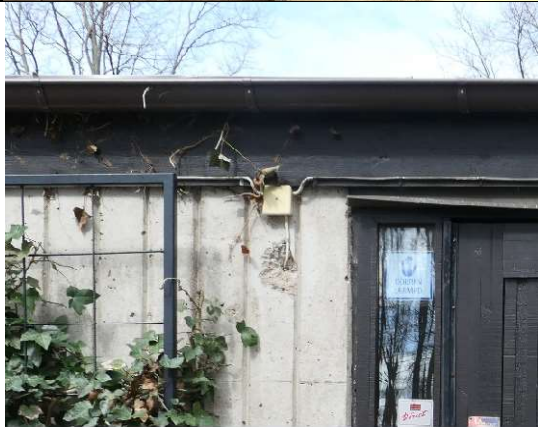
| Åtgärdsbehov - Blomsterkiosken, 1979 års tillbyggnad | | |
|---|---|---|
| Gulnad plast i utedosor. Eldragning genom betongfasaden har skadat fasaden och har ej lagats i. | | 2 |

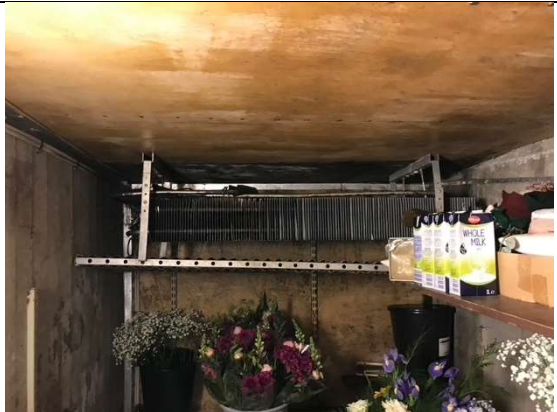
| Åtgärdsbehov - Blomsterkiosken, 1979 års tillbyggnad | | |
|---|---|---|
| Konvektor i kylrum på korridorens norra sida. Missfärgning ovan konvektor vilket bör undersökas för att kunna utesluta skada. | | 1 |
