Statusbesiktning 2022
Uppåkra Kyrka
Uppåkra församling

Inledning

I Statusbesiktningen ingår kyrkobyggnaden ut- och invändigt, fast inredning, inventarier samt installationer.

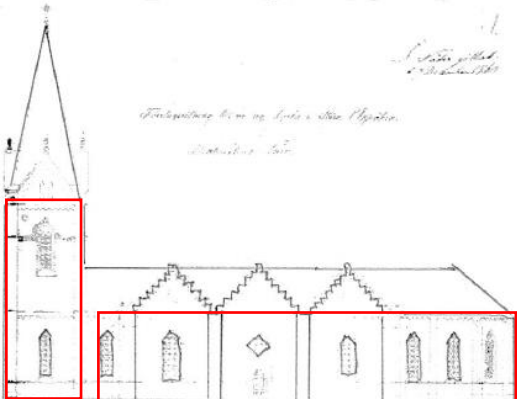
BYGGNADSDEL	KOMMENTARER	FOTO	ÅTGÄRD	PRIO
<p>FASADER ÖVERSIKT</p>

BYGGNADSDEL	KOMMENTARER	FOTO	ÅTGÄRD	PRIO
Torn, Väst	<p>Fogarna i fasaden är generellt i gott skick men vittrade fogar finns på utskjutande delar såsom listverk. Avslagna hörn och trasiga tegelstenar förekommer även.</p> <p>Skadebilden finns förekommande i varierande omfattning runt hela tornet.</p>

Lättåtkomliga stenar fastsättes löpande. Mer svåråtkomliga stenar får åtgärdas vid liftarbete eller vid en yttre renovering av fasaderna.	0
Torn, Norr	Se kommentar angående tornets västra fasad. Skadebilden finns förekommande i varierande omfattning runt hela tornet.	---	Kontakta sakkunnig för åtgärdsförslag	2
Torn, Öst	Se kommentar angående tornets västra fasad. Skadebilden finns förekommande i varierande omfattning runt hela tornet.	---	Kontakta sakkunnig för åtgärdsförslag	2

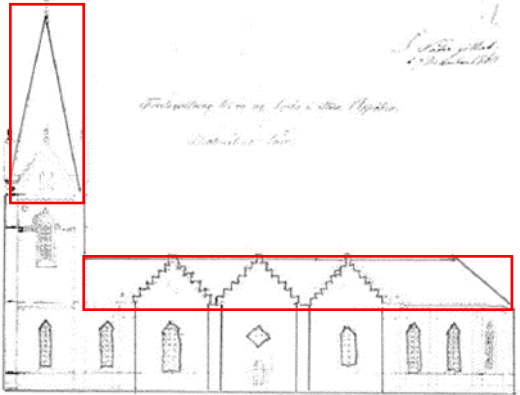
<p>Lämplig lösning för att tätta sprickan bör utföras snarast.</p> <p>Undersök lagning eller byte av solbänkar.</p>	<p>1</p> <p>2</p>
TAK ÖVERSIKT

BYGGNADSDEL	KOMMENTARER	FOTO	ÅTGÄRD	PRIO
Långhustak	Trappgavlarnas plåtavtäckningar rostar.

Åtgärdas vid nästa yttre renovering.	0
Kortak	---	---	---	---
INVÄNDIGT				
Generellt	Interiört är kyrkan i gott skick med undantag för vissa smärre torrsprickor på pelare samt färgflagning och saltutfällningar i varierande omfattning på ytterväggar och då främst i vapenhuset. Då kyrkan

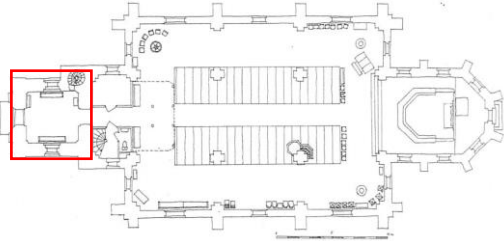
BYGGNADSDEL	KOMMENTARER	FOTO	ÅTGÄRD	PRIO
	<p>historiskt haft omfattande fuktproblem bör denna typ av skador hållas under uppsikt och eventuellt utredas vidare.</p> <p>Klimatet inne i kyrkan hålls stadigt kring 19 grader då mycket verksamhet sker i Uppåkra kyrka.</p>			
<p>VAPENHUS ÖVERSIKT</p>

BYGGNADSDEL	KOMMENTARER	FOTO	ÅTGÄRD	PRIO
Vapenhus	Vertikala torrsprickor i entrédörr	 	Ingen åtgärd.	0

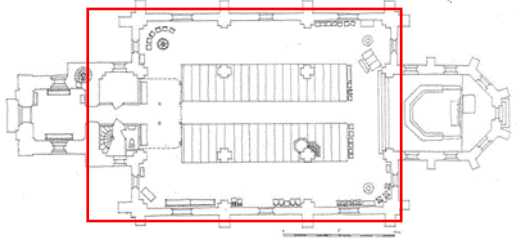
Kyrkan har historiskt haft återkommande fuktproblem. Kontakta sakkunnig för skadeanalys och råd.	3
LÅNGHUS ÖVERSIKT

BYGGNADSDEL	KOMMENTARER	FOTO	ÅTGÄRD	PRIO
Långhus	Vertikala torrsprickor i läktarpelare.

Konsultera målerikonserverator om åtgärd. Skadebilden föranleder inga direkta åtgärder	3

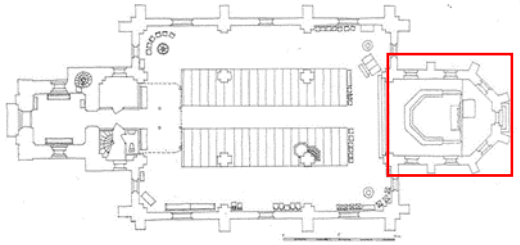
BYGGNADSDEL	KOMMENTARER	FOTO	ÅTGÄRD	PRIO
KOR ÖVERSIKT

Kor	Missfärgning, svärtning och fuktfläckar förekommer i varierande omfattning på väggarna nedre delar.

Kyrkan har historiskt haft återkommande fuktproblem. Kontakta sakkunnig för skadeanalys och råd vid förvärrad skadebild.	3

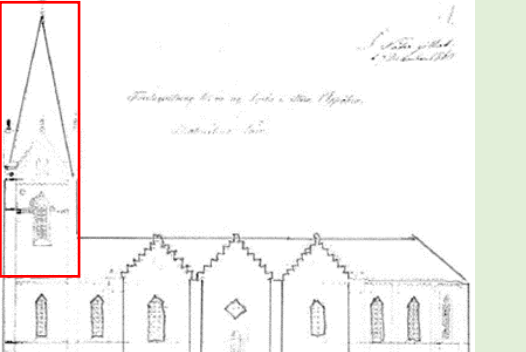
Långhusvind	---	---	---	---
Korvind	---	---	---	---
TORN ÖVERSIKT

BYGGNADSDEL	KOMMENTARER	FOTO	ÅTGÄRD	PRIO
Plan 2	Färgen och putsen flagnar. Tidigare ej åtgärdad brist ur Vård- och underhållsplan (2005).

<p>Då åtgärder inte vidtagits gällande dessa ytor är det svårt att avgöra om skadebilden förvärrats. Ytorna hålls under uppsikt. Kontakta sakkunnig för skadeanalys och råd vid förvärrad skadebild.</p>	0
