Statusbesiktning 2022
Knästorps Kyrka
Uppåkra församling

Statusbesiktning	år 2022	Sida 3/55
Uppåkra församling	Knästorps Kyrka	Dnr

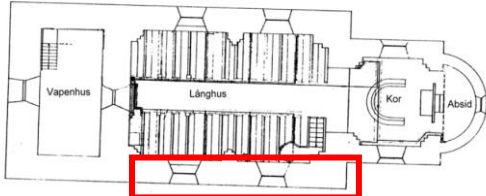
Långhusfasad, söder	Sprickor i takfoten på långhusets södra fasad.

<p>Sprickor hålls under uppsikt och om skadebilden förvärras kontaktas sakkunnig för åtgärdsförslag.</p> <p>Sprickorna som ej är akuta lagas vid nästa fasadrenovering.</p>	0

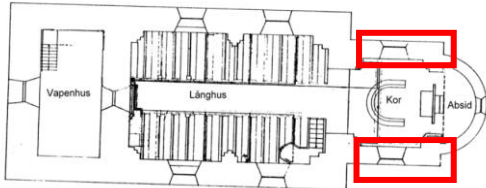
BYGGNADSDEL	KOMMENTARER	FOTO	ÅTGÄRD	PRIO
<p>Korfasad, söder</p> <p>Korfasad, norr.</p>	<p>Spricka i fönstervalv</p> <p>---</p>

<p>Hålls under uppsikt. Om skadebilden förvärras kontaktas sakkunnig för åtgärdsförslag.</p> <p>Ej akuta sprickor lagas vid nästa fasadrenovering.</p>	<p>0</p>
<p>TORNFASADER ÖVERSIKT</p>

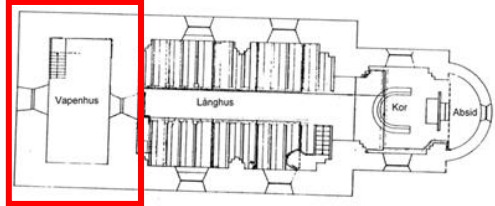
BYGGNADSDEL	KOMMENTARER	FOTO	ÅTGÄRD	PRIOR
Tornfasad, söder	---

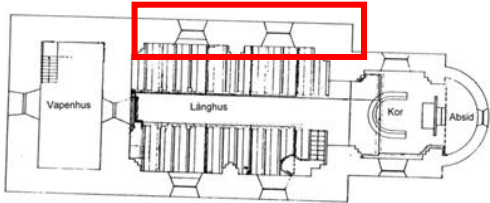
<p>Långhusfasad, norr</p>	<p>Putssläpp i takfoten samt spricka från takfot ner till vänster om fönstervalv.</p>

<p>Sprickan hålls under uppsikt. Vid förvärrad skadebild kontaktas sakkunnig för förslag till utredning och åtgärd.</p> <p>Ej akut spricka åtgärdas vid nästa fasadrenovering.</p>	<p>0</p>

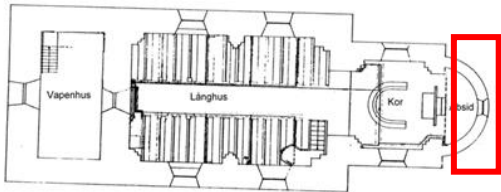
<p>Absidfasad</p>	<p>Missfärgningar, bom i puts samt putssläpp vid sockel.</p>

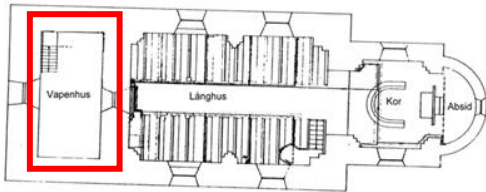
<p>Vapenhus</p>	<p>Entrédörr. Begynnande röta i karmens understycke.</p>

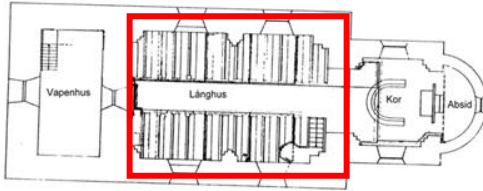
BYGGNADSDEL	KOMMENTARER	FOTO	ÅTGÄRD	PRIO
Långhus	Saltutfällning, färgflagnig och materialbortfall förekommer allmänt, men främst på nedre delen av väggarna. Många av skadorna är äldre och dokumenterade(2006). Norrvägg.

För utredning och lämplig åtgärd rådfrågas sakkunnig angående skadebesiktning och klimatutredning.	3

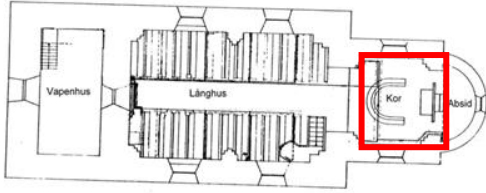
BYGGNADSDEL	KOMMENTARER	FOTO	ÅTGÄRD	PRIO
Kor	Svartning förekommer i fönsternischer. Norrläge

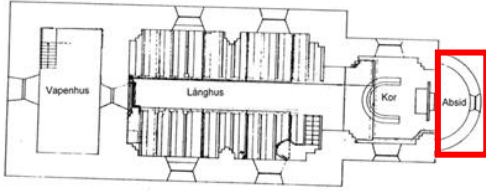
BYGGNADSDEL	KOMMENTARER	FOTO	ÅTGÄRD	PRIO
Absid	Putssläpp, sprickbildning samt svärtade väggar förekommer på väggar.	 	Sprickor och putssläpp hålls under uppsikt och sakkunnig kontaktas för skadebesiktning och åtgärdsförslag	1

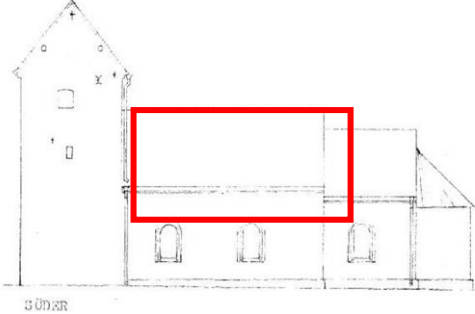
BYGGNADSDEL	KOMMENTARER	FOTO	ÅTGÄRD	PRIO
Vind över Långhus	Äldre fuktfläckar på underbrädningen till innertaket.

Hålls under uppsikt och om fuktfläckarna förvärras eller nya uppkommer så kontaktas sakkunnig för åtgärdsförslag.	0

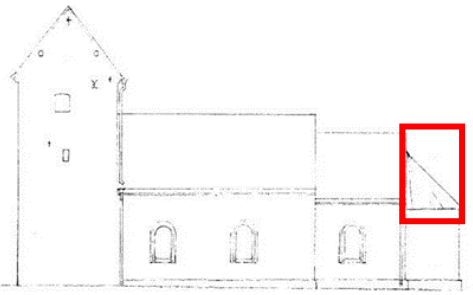
BYGGNADSDEL	KOMMENTARER	FOTO	ÅTGÄRD	PRIO
Absidvind	Spricka i valvet mellan absid och kor.

Sprickan hålls under uppsikt och sakkunnig rådfrågas för vidare åtgärd	0

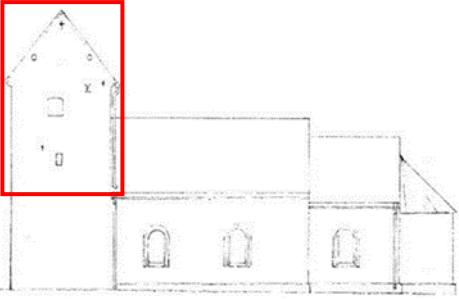
<p>--</p>	<p>--</p>
<p>Plan 1</p>	<p>Vertikal spricka som överensstämmer med motsvarande spricka på fasadens utsida.</p>		<p>Se separat rapport från Danewids Ingenjörbyrå. Skadebesiktning bör utföras för att kunna föreslå adekvata åtgärder.</p>	<p>1</p>
