Statusbesiktning 2022
Görslövs Kyrka
Uppåkra församling

Inledning

I Statusbesiktningen ingår kyrkobyggnaden ut- och invändigt, fast inredning, inventarier samt installationer.

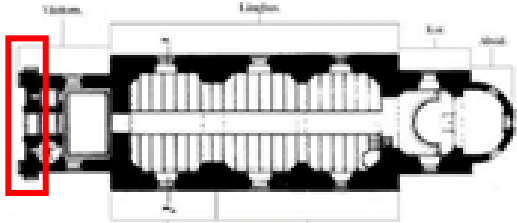
BYGGNADSDEL	KOMMENTARER	FOTO	ÅTGÄRD	PRIOR
	brunnarna snabbt översvämmas vid regn.			
FASADER				
TORNFASAD VÄSTER ÖVERSIKT

BYGGNADSDEL	KOMMENTARER	FOTO	ÅTGÄRD	PRIO
Tornfasad, väster	<p>Sprickbildning från listverk under tornluckor vidare ner genom rosettfönster.</p> <p>Sprickor finns dokumenterade i tidigare underhållsplan(2006)</p>

<p>Hålls under kontinuerlig uppsikt.</p> <p>Invänta resultat av fuktundersökning innan vidare undersökningar/åtgärder vidtas</p>	3

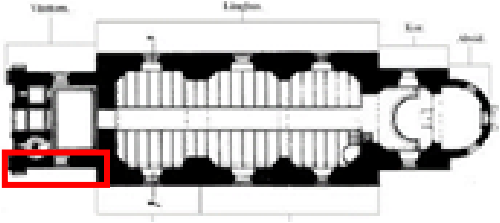
Grundstenen behöver riktas och mellanliggande fogar kompletteras för att undvika ytterligare inträngande fukt utifrån.	2
TORNFASAD SÖDER ÖVERSIKT

BYGGNADSDEL	KOMMENTARER	FOTO	ÅTGÄRD	PRIO
Tornfasad, söder	Spricka, färgflagning samt putssläpp på fönsterbänk och fasad.

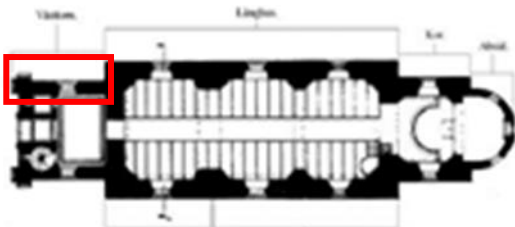
BYGGNADSDEL	KOMMENTARER	FOTO	ÅTGÄRD	PRIO
<p>TORNFASAD NORR ÖVERSIKT</p>

<p>Tornfasad, norr</p>	<p>Grundsten har rört sig och skapat sprickor i listverk.</p>

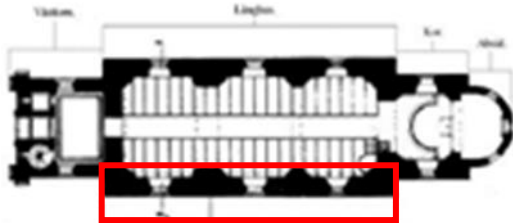
Invänta resultat från fuktutredning innan skadebesiktning/åtgärd vidtas.	2
LÅNGHUSFASAD SÖDER ÖVERSIKT

BYGGNADSDEL	KOMMENTARER	FOTO	ÅTGÄRD	PRIO
Långhusfasad, söder	Allmän missfärgning, putssläpp, fuktutslag samt sprickbildning.

Invänta resultat från fuktutredning innan åtgärd vidtas.	2

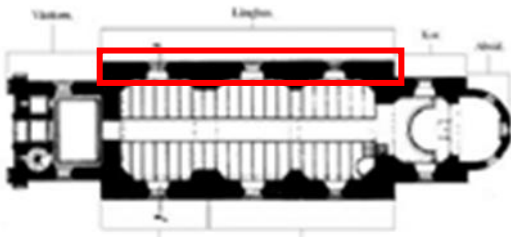
<p>Fullständig undersökning och åtgärdsutlåtande av dagvattensystemet krävs snarast.</p>	1
<p>LÅNGHUSFASAD NORR ÖVERSIKT</p>

BYGGNADSDEL	KOMMENTARER	FOTO	ÅTGÄRD	PRIO
Långhusfasad, norr	<p>Spricka från takfot ner genom fönstervalv. Samtliga långhusfönster uppvisar liknande skador.</p> <p>Tidigare dokumenterad skadebild(2006)</p>

<p>Hålls under uppsikt. Vid förvärrad skadebild kontaktas sakkunnig konstruktör.</p>	0

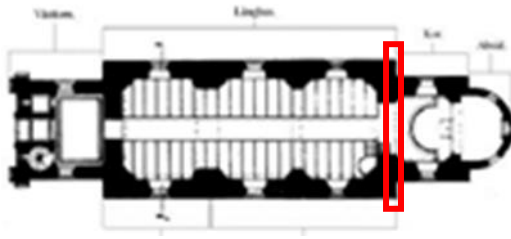
Invänta resultat från fuktutredning innan åtgärd vidtas.	2
LÅNGHUSFASAD ÖSTER ÖVERSIKT

BYGGNADSDEL	KOMMENTARER	FOTO	ÅTGÄRD	PRIO
Långhusfasad, öster	Spricka och putssläpp vid takfotsplåt.

Åtgärdas i samband med nästa yttre renovering.	3
KORFASAD SÖDER ÖVERSIKT

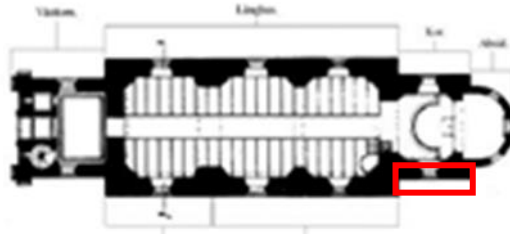
BYGGNADSDEL	KOMMENTARER	FOTO	ÅTGÄRD	PRIO
Korfasad, söder	<p>Rost på plåt mellan fotplåt och taklist. Skadebilden ser liknande ut på korfasadens norra sida.</p> <p>Tidigare dokumenterad skadebild(2006)</p>

<p>Plåten bör ses över och undersökas avseende eventuella läckage.</p> <p>I övrigt åtgärd vid nästa yttre renovering.</p>	<p>1</p> <p>3</p>
<p>KORFASAD NORR ÖVERSIKT</p>

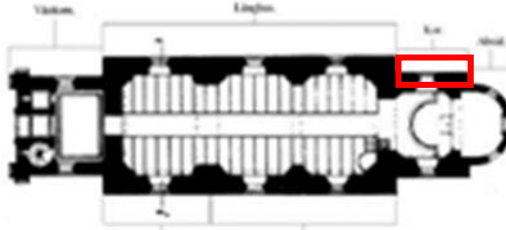
BYGGNADSDEL	KOMMENTARER	FOTO	ÅTGÄRD	PRIO
Korfasad, norr	Spricka från takfot ner i fönstervalv. Tidigare dokumenterad skada (2006)

Hålls under uppsikt och vid förvärrad skadebild kontaktas sakkunnig för utredning och åtgärdsplan.	0
ABSIDFASAD ÖVERSIKT

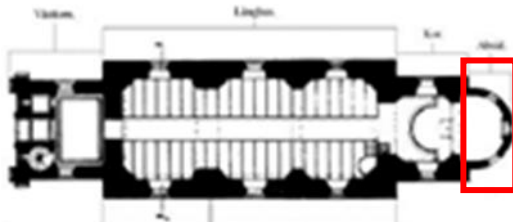
BYGGNADSDEL	KOMMENTARER	FOTO	ÅTGÄRD	PRIO
Absidfasad	Grundsten har flyttat sig med sprickbildning som följd. Äldre dokumenterad skada(2006) som återfinns runt hela absidens sockel.	 	<p>Kontakta sakkunnig för åtgärdsutlåtande om skadorna förvärras.</p> <p>Åtgärd vid nästa yttre reovering</p>	<p>0</p> <p>3</p>

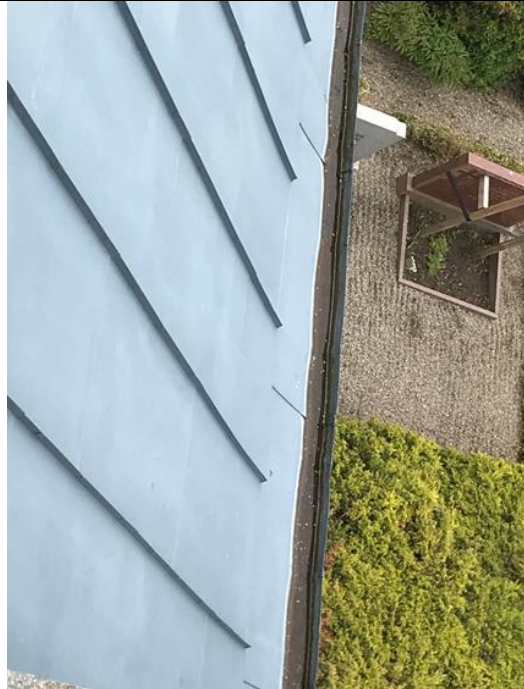
BYGGNADSDEL	KOMMENTARER	FOTO	ÅTGÄRD	PRIO
Långhustak, norra takfallet	Stillastående vatten i hängränna på långhustakets södra takfall. Fallet på hängränna verkar otillräckligt för att leda bort vattnet.

Plåtslagare som har erfarenhet av kyrkobyggnader kontaktas för åtgärdsförslag.	1
Kortak, södra takfallet	--		--	--

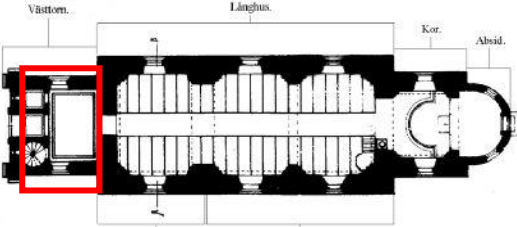
BYGGNADSDEL	KOMMENTARER	FOTO	ÅTGÄRD	PRIO
	Rost på fönster samt sprickbildning i valv och bågar är också tydliga.			
VAPENHUS ÖVERSIKT

Vapenhus	Väggarnas färg flagar kraftigt, uppvisar bom i putsen och saltsprängningar. Är del av den äldre dokumenterad skadebild som finns i stora delar av vapenhuset. Se Vu-plan (2006) för redogörelse.

Invänta resultat från fuktutredning innan åtgärd vidtas.	2

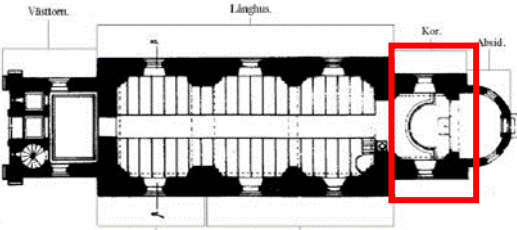
BYGGNADSDEL	KOMMENTARER	FOTO	ÅTGÄRD	PRIO
<p>KOR ÖVERSIKT</p>

<p>Kor</p>	<p>Fuktutslag och putssläpp. Södervägg.</p> <p>Tidigare dokumenterad skadebild(2006). Oklart om detta förvärrats utifrån tidigare bildmaterial.</p>

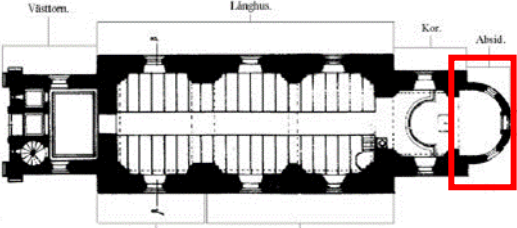
BYGGNADSDEL	KOMMENTARER	FOTO	ÅTGÄRD	PRIO
<p>ABSID ÖVERSIKT</p>

<p>Absid</p>	<p>Putssläpp och fuktskador på vägg och kvadermålning. Tidigare dokumenterad skadebild (2006)</p>

<p>Invänta resultat från fuktutredning innan åtgärd vidtas.</p>	<p>1</p>

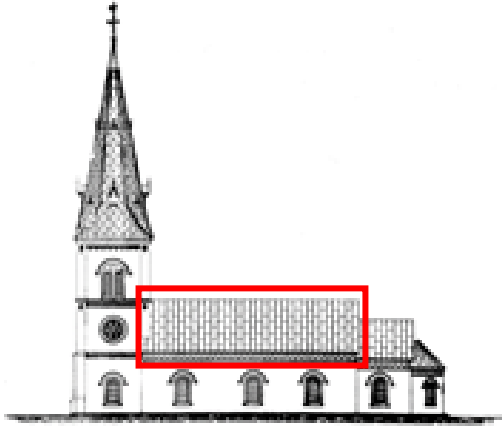
BYGGNADSDEL	KOMMENTARER	FOTO	ÅTGÄRD	PRIO
LÅNGHUSVIND ÖVERSIKT

BYGGNADSDEL	KOMMENTARER	FOTO	ÅTGÄRD	PRIO
Långhusvind	Kalkvittring på valv ovan långhus.

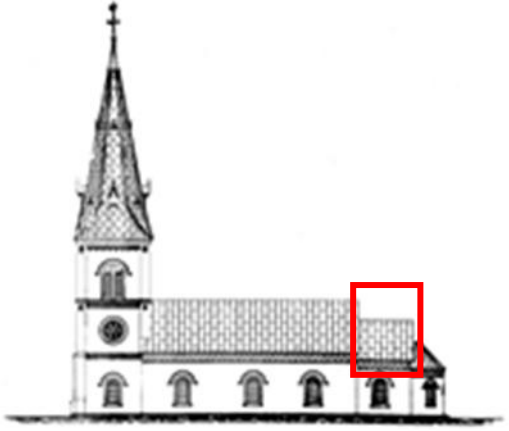
BYGGNADSDEL	KOMMENTARER	FOTO	ÅTGÄRD	PRIO
KORVIND ÖVERSIKT

BYGGNADSDEL	KOMMENTARER	FOTO	ÅTGÄRD	PRIO
Korvind	Fuktfläckar på underbrädningen intill gavel mellan kor och absid.

Hålls under uppsikt för att upptäcka pågående läckage.	3

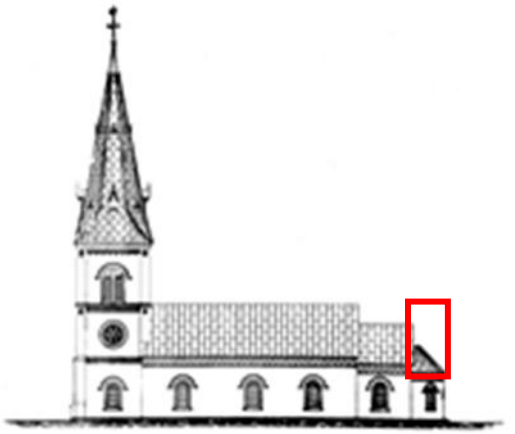
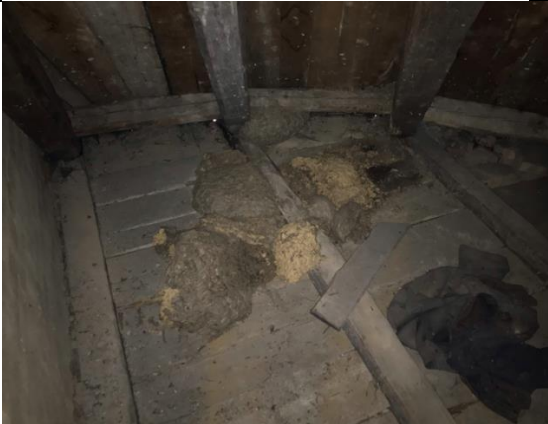
BYGGNADSDEL	KOMMENTARER	FOTO	ÅTGÄRD	PRIO
<p>ABSIDVIND ÖVERSIKT</p>

<p>Absidvind</p>	<p>Bråte på absidvind, däribland gamla getingbon.</p>

<p>Getingbon städas bort. Vid städning av vindsutrymme ska försiktighet iaktas för att inte skada eventuella föremål av värde.</p>	<p>1</p>

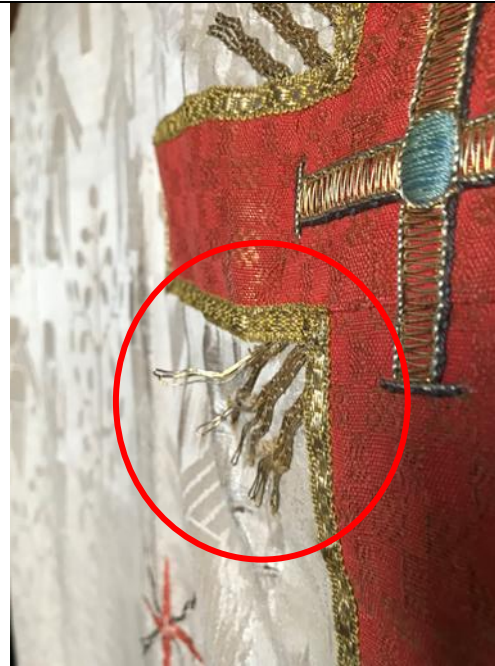
Vit mässhake

Guldbroderier har lossnat från dekor.

Enligt utlåtande från Stiftantikvarie Heikki Ranta 2021-07-07 så bör mässhaken användas sparsamt innan den åtgärdats.

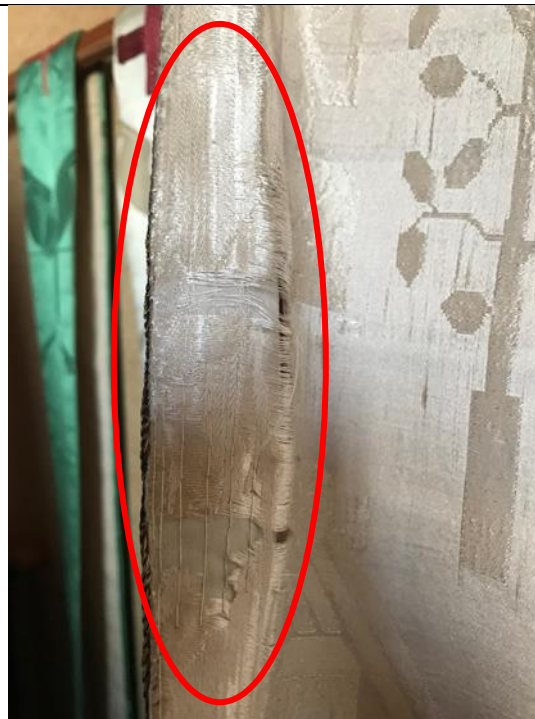
Vit mässhake

Slitageskador på sidenstycket innanför kantsömmen.

Enligt utlåtande från Stiftantikvarie Heikki Ranta 2021-07-07 så bör mässhaken användas sparsamt innan den åtgärdats.

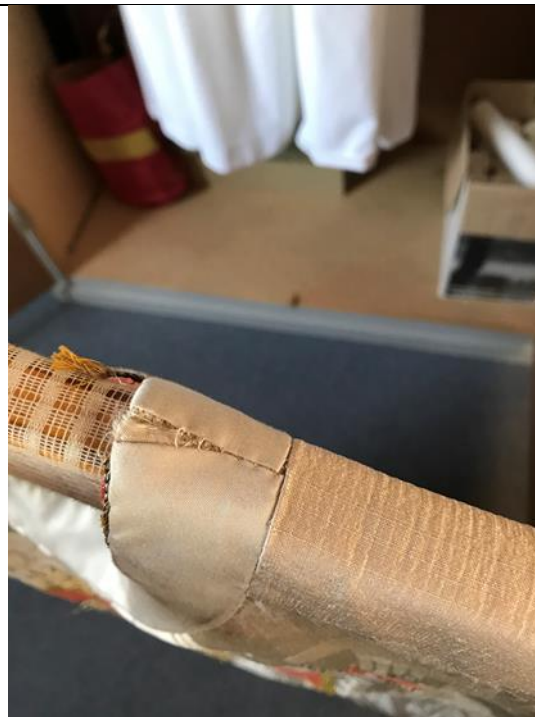
Vitt mässhake

Sömmen i kragen har lossnat.

Enligt utlåtande från Stiftantikvarie Heikki Ranta 2021-07-07 så bör mässhaken användas sparsamt innan den åtgärdats.

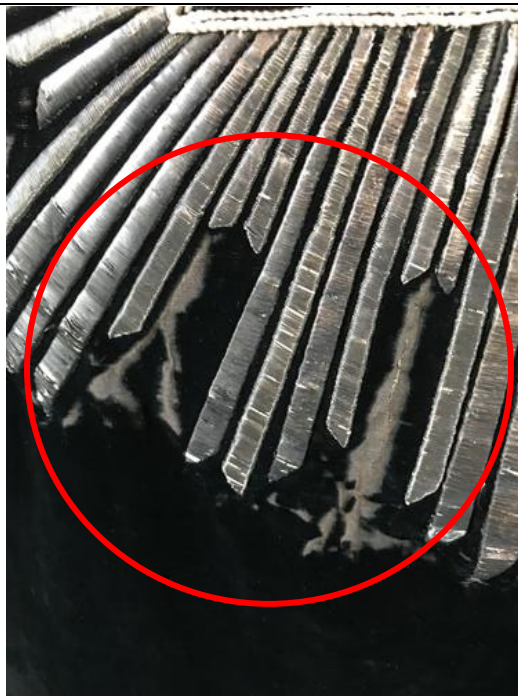
Svart mässhake

Sammetstycke uppvisar slitageskador och skador i silvertråden.

Enligt utlåtande från Stiftantikvarie Heikki Ranta 2021-07-07 så bör mässhaken inte användas. Liggande förvaring bör ombesörjas snarast då mässhaken tagit skada av hängande förvaring.
