Statusbesiktning 2022  
Särslövs Kyrka  
Uppåkra församling

### **Inledning**

Fastighetsbeteckning: Särlov 19:1

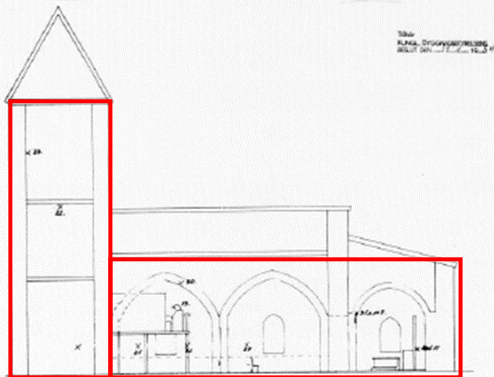
<b>FASADER ÖVERSIKT</b>

BYGGNADSDEL	KOMMENTARER	FOTO	ÅTGÄRD	PRIO
Tornfasad, väster	Silikatfärgen har släppt på trappgavlar.

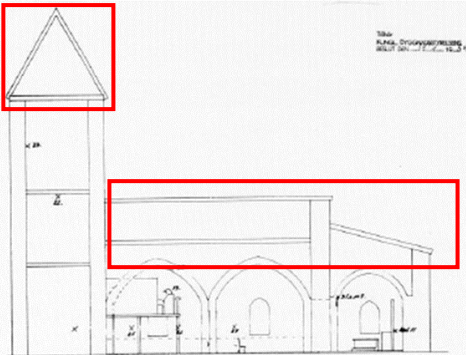
BYGGNADSDEL	KOMMENTARER	FOTO	ÅTGÄRD	PRIOR
<b>TAK ÖVERSIKT</b>

Torntak, samtliga takfall	---	---	---	--
Långhustak, södra takfallet	Plåttaket har släppt från underliggande läkt och vidare från underlaget (högbenen) på takstolarna.

Plåten bör omedelbart fästas och skadebesiktning ske.	1

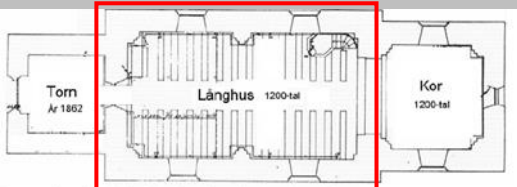
Lösning för att minimera inträngande vatten bör sökas.	2
<b>LÅNGHUS ÖVERSIKT</b>

BYGGNADSDEL	KOMMENTARER	FOTO	ÅTGÄRD	PRIO
Långhus	Rinnmärken förekommer under fönster på grund av inträngande vatten vid fönsterbågar. Norr.

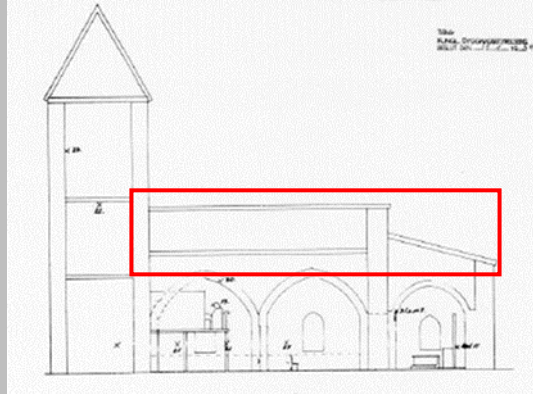
Konservator med erfarenhet av liknande föremål bör utföra skadebesiktning och åtgärdsprogram.	3
VINDAR ÖVERSIKT

BYGGNADSDEL	KOMMENTARER	FOTO	ÅTGÄRD	PRIO
Vind över långhus	Rötskadad läkt förekommer på södra takfallet samt fuktfläckar på valvens ovansida. Troligen läcker regn in mellan plåtens falsar.	 	<p>Läkt bör bytas ut när nytt tak läggs.</p> <p>Skador från inträngande vatten bör minimeras så gott det går.</p> <p>Skadebesiktning och nyläggning bör planeras snarast.</p>	1
