KNÄSTORPS KYRKA

Uppåkra församling
Lunds stift, Skåne län

Underhållsplan
2006-10-27

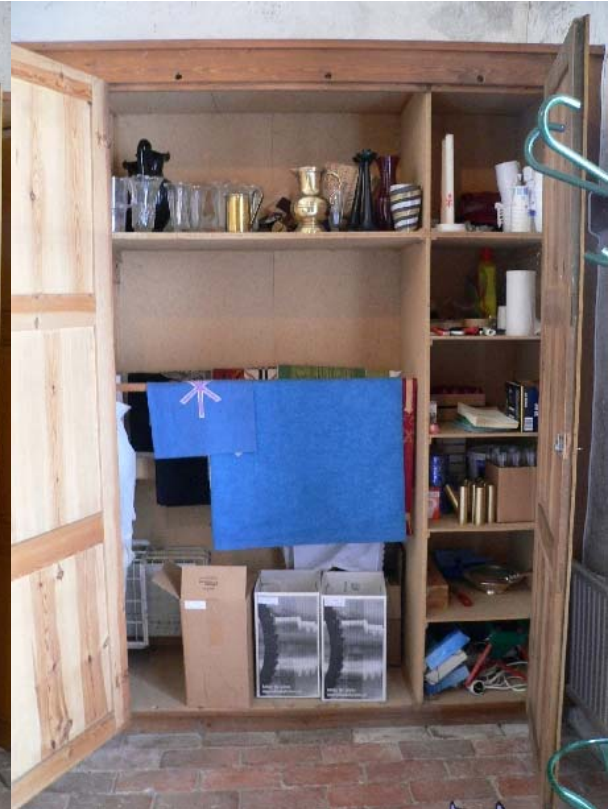
Textilskåpet i vapenhuset.

Skadebeskrivning och åtgärdsbehov	Tidpunkt
Stearinljusen i textilskåpet bör flyttas då stearin har en tendens att locka till sig skadedjur som möss.	Omgående
Oljemålningarna på altaruppsatsen är nedstänkta med stearinljus. Rutinen för släckning av ljus bör ses över och målningarna rengöras av en målerikonserverator.	0-5 år
Fläckar förekommer på mässhake nr 1. Översyn av textilkonserverator.	0-5 år
Slitage, smuts och skador i tyg i linning och axelpartier förekommer på mässhake nr 4. Översyn av textilkonserverator.	0-5 år
Predikstolskläde nr 3 uppvisar hål och fläckar på fodret. Översyn av textilkonserverator.	0-5 år

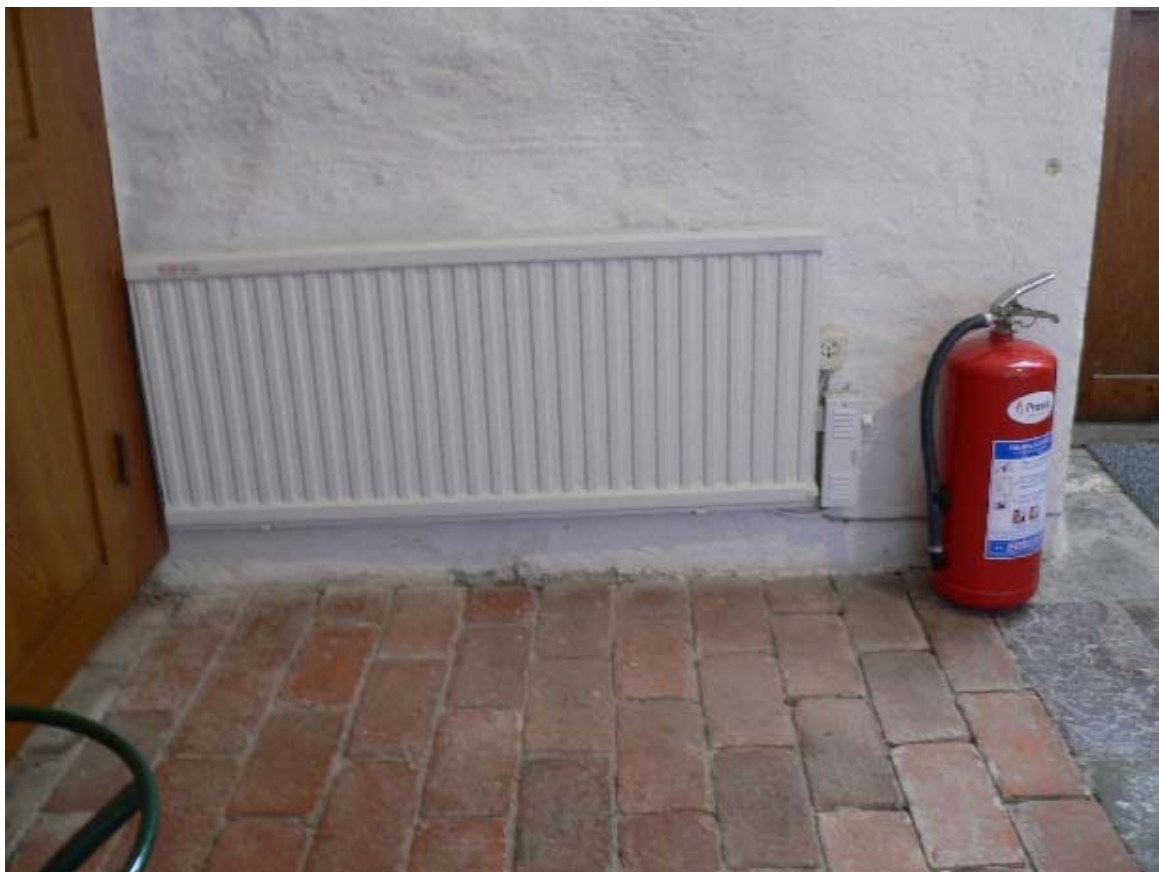
Kyrkan värms upp med radiatorer för direktvärmade el. Här en av bänkvärmarna i långhuset.

Skadebeskrivning och åtgärdsbehov	Tidpunkt
<p>För en effektiv energireglering rekommenderas en ny regleranläggning med fler givare utspridda i kyrkorummet samt utegivare.</p> <p>Bänkvärmelementen bör med hänsyn till åldern noga isoleringsprovas om fortsatt drift skall ske med ny regleranläggning.</p> <p>Huvudcentralen för el saknar beteckning, huvudledningsschema och delvis gruppschema.</p>	0-5 år

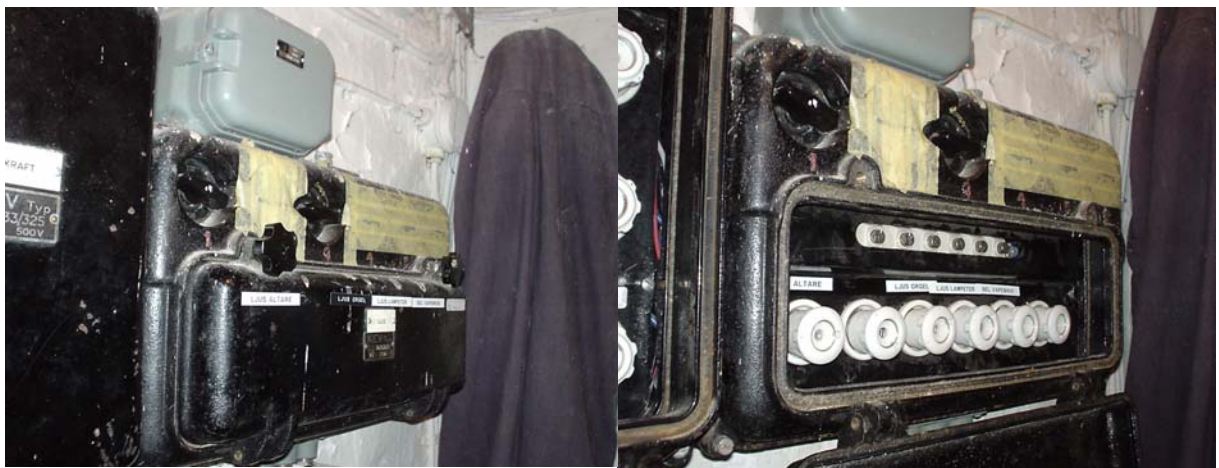
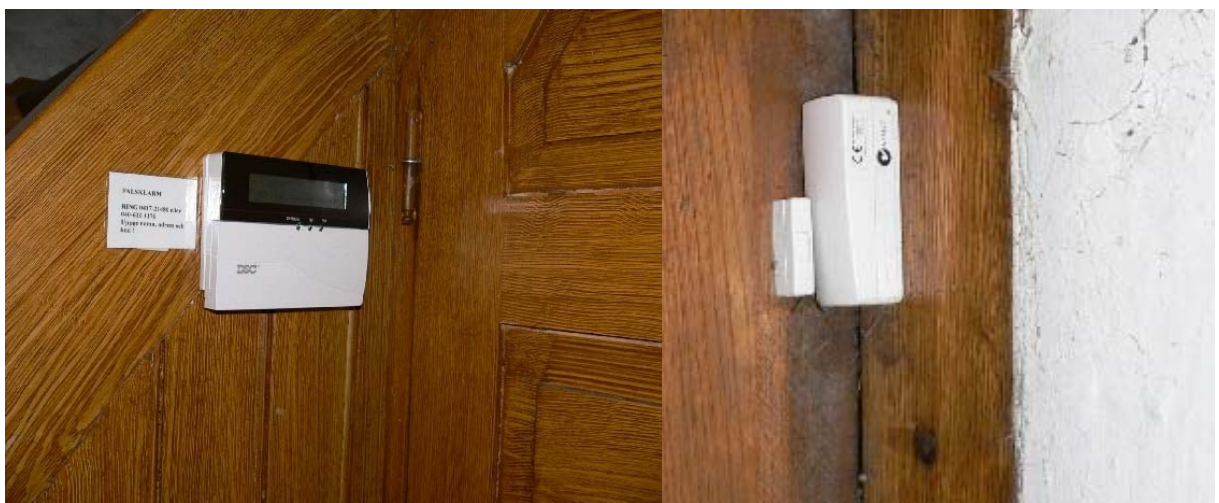
El-centralen i vapenhuset.

<p>Centralen och utgående gruppledare saknar skydd av jordfelsbrytare, vilket rekommenderas, både för ökat personskydd och även som skydd mot brand i el-anläggningen.</p> <p>Byte och modernisering av el-anläggningen i sin helhet rekommenderas inom en period på 5 år, dels för ökat säkerhet, dels för bättre kontroll och styrning av belysning och värme.</p>	0-5 år
<p>Centralmörkning saknas för el-central i tornet. Centralkapslingen är något rostangripen, och tillträdesförhållanden är besvärliga. Belysningen i tornet var vid besiktningstillfället ur funktion.</p> <p>Belysning är undermålig i tornkammare och klockrum, även om den hade fungerat. Belysning saknas i vindsutrymme över långhus. Komplettering bör utföras.</p>	0-5 år

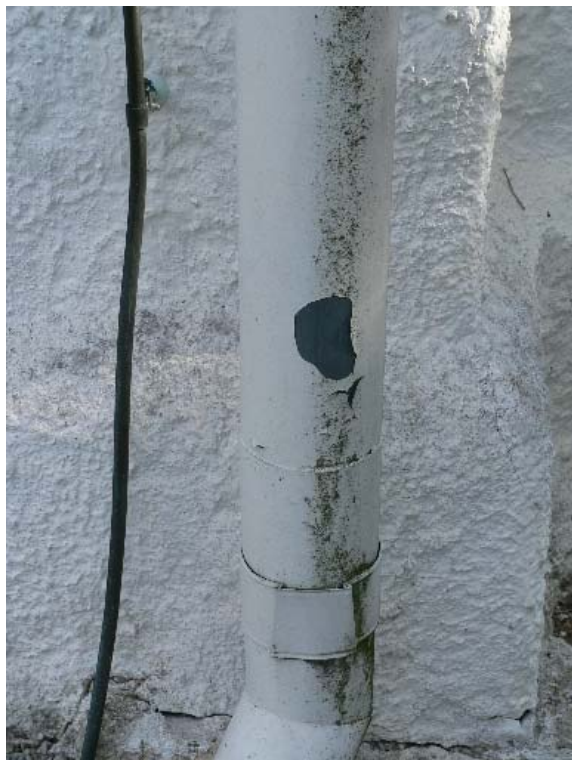
Smärre färgflagnig förekommer på stuprören.

Skadebeskrivning och åtgärdsbehov	Tidpunkt
Anslutningen mellan absidtak och korets vägg bör putslagas.	Omgående
Absidens takfotsbräda är rötskadad (mot norr). Skadade delar byts ut.	0-3 år
Mindre färgflagning förekommer på stuprören som är i behov av målning.	0-3 år
Västporten har en mindre rötskada som bör lagas. Båda portarna är i behov av målning.	0-3 år

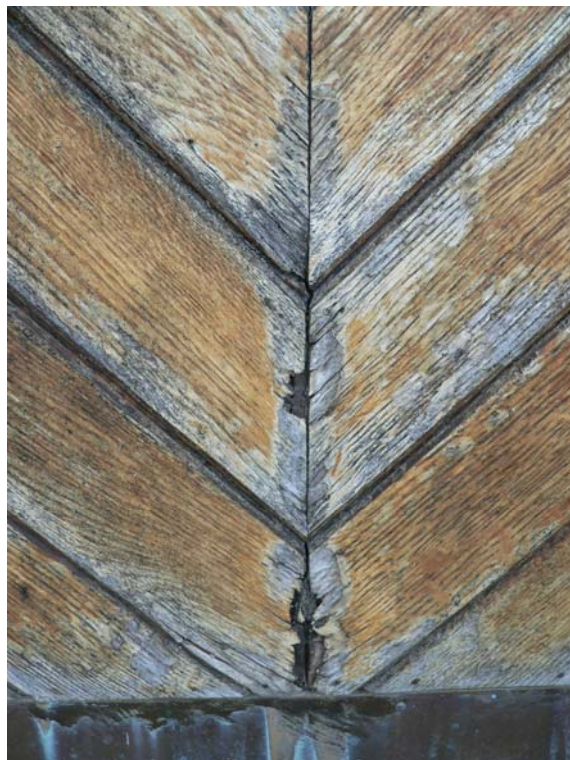
Rötskada i västporten.

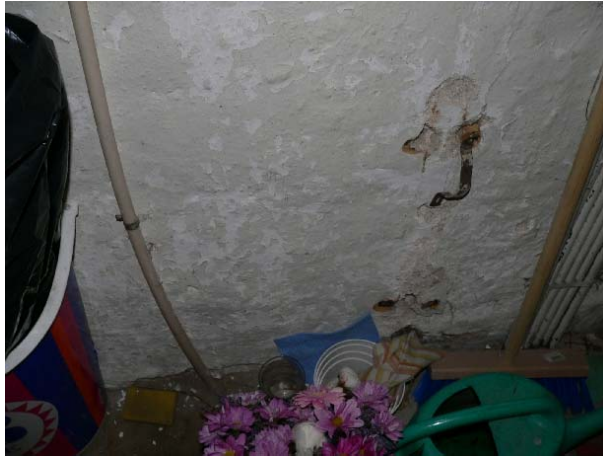
Färgflagnig av väggar i el-centralen i vapenhuset.

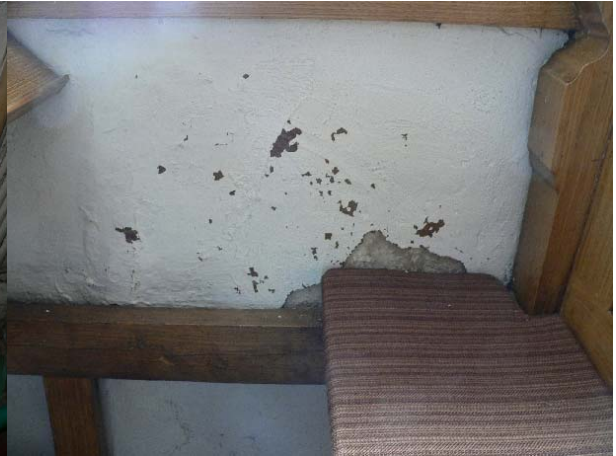
Färgflagnig och putsbortfall i den nedre delen av väggarna i långhuset.

Knästorps kyrka är invändigt allmänt i behov av en renovering. Partier med färgflagning, bom, saltutfällningar och materialbortfall förekommer allmänt, främst i den nedre delen av väggarna. Sprickbildningar av olika omfattning förekommer allmänt, mest omfattande i långhus och absid. Svartning av väggar, hål efter infästningar och slitage förekommer också allmänt.

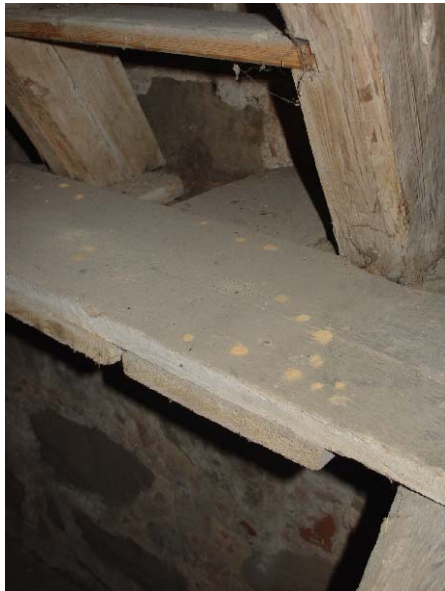
Borrmjöl efter angrepp av strimmig trägnagare på trappa mellan 1:a tornrummet och klockrummet.

Skadebeskrivning och åtgärdsbehov	Tidpunkt
Rötskadad inbrädning på absidvinden i absiden undersöks i samband med regn för att utröna eventuellt läckage.	Omgående
Tegelgolv i vapenhus och långhus är i behov av fogkomplettering.	0-3 år
Kraftig färgflagning förekommer på undersidan av läktaren som är i behov av ommålning.	0-5 år
Väggarna i elcentralen (vapenhuset) samt ovan radiatorerna i koret är målade med en oljefärg, vilken flagnar kraftigt. Ommålning rekommenderas.	0-5 år
Innerdörr och dörrkarm i absiden är i behov av målning.	0-5 år
Borrmjöl efter strimmig trägnagare är synligt på trappan i det 1:a tornrummet samt på golvet och inspektionsramp i klockrummet. Kontroll av skadedjursbekämpare.	0-5 år

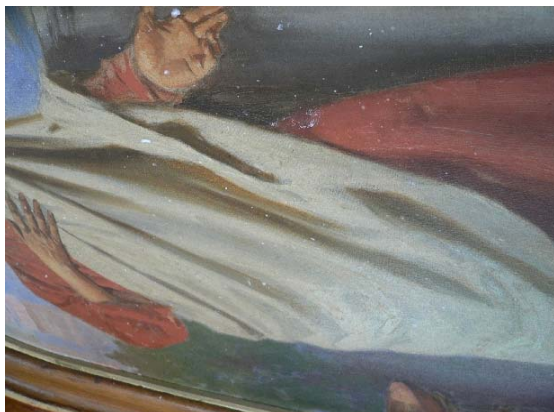
Stearinfläckar förekommer på altaruppsatsens oljemålningar.

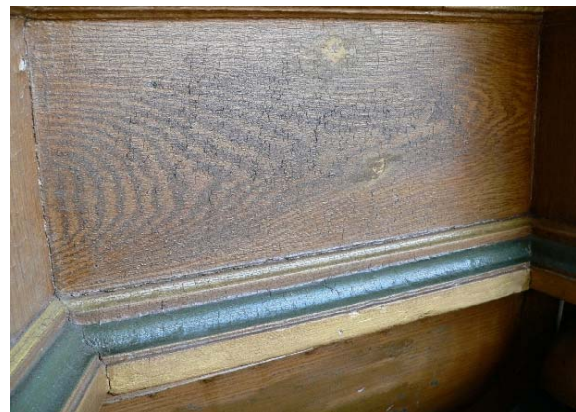
Mindre färgflagning och krackelering av färgytan är synligt på predikstolen mot söder.
