**Uppåkra kyrka,
Uppåkra församling
Lunds stift, Skåne län
Underhållsplan**

Underhållsplan för Uppåkra kyrka

2. Förord

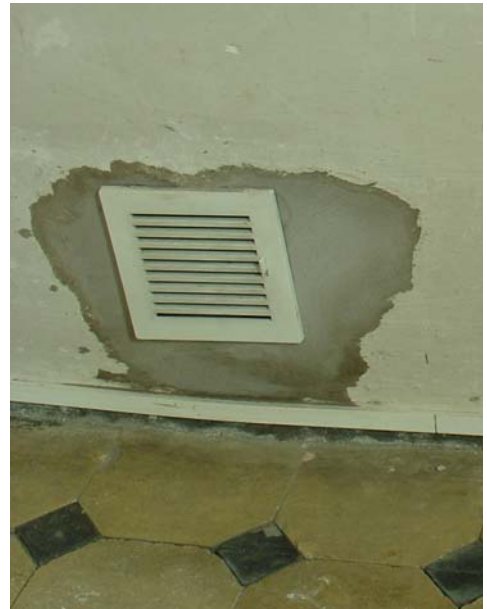
50. Invändigt är ventilerna utformade på ett mindre lämpligt sätt.

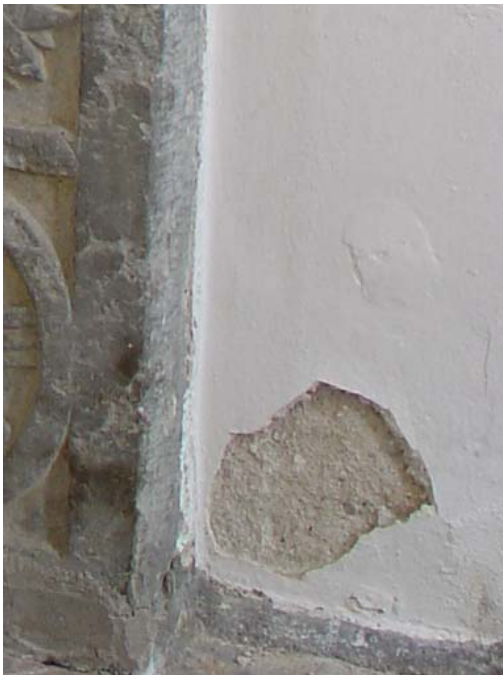
87. Ett av flera putsbortfall, troligen orsakat av saltsprängning. Bild från vapenhuset.

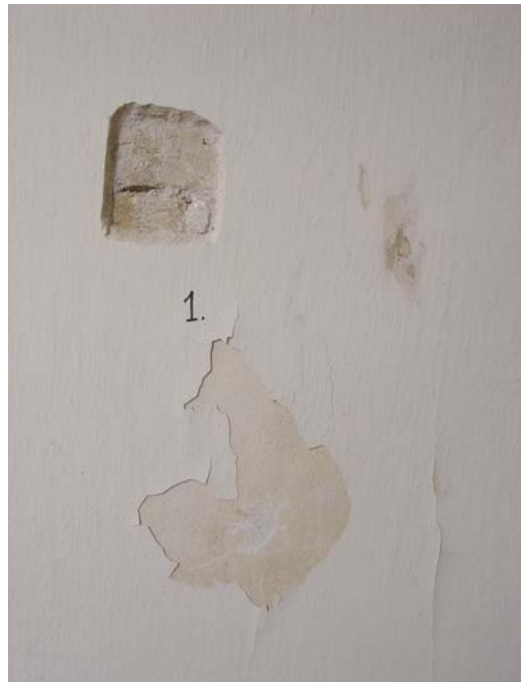
88. Färgflagnig och hål efter färgprovtagning i valvbågen mellan vapenhus och kyrkorum.

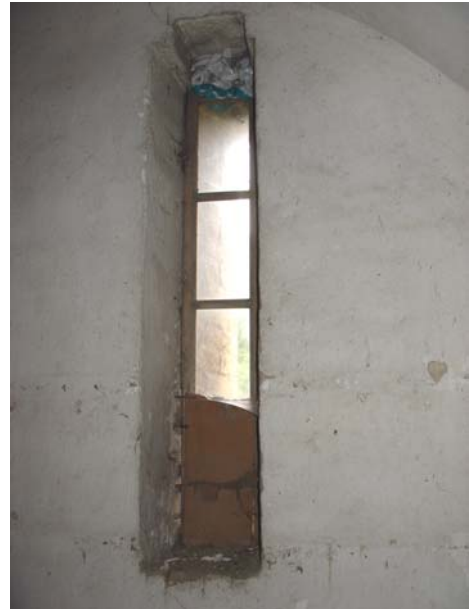
94. Tornrummets fönster mot norr är provisoriskt lagat med plastpåse och masonit.

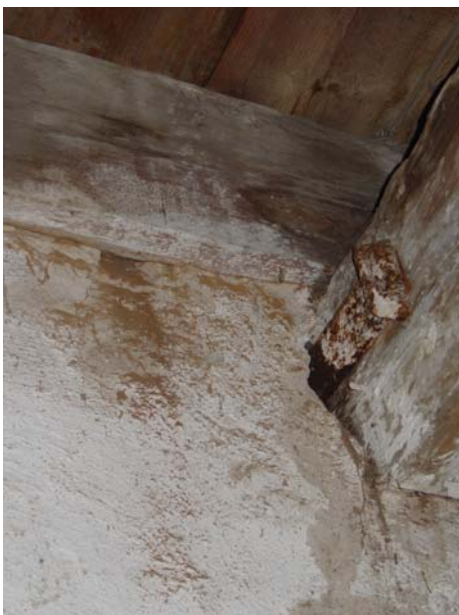
95. På västväggen syns ett rödbrunt pulver som bör undersökas för att utesluta hussvampsporor.
