## Trädplan Älmhults kyrkogård

med häckvegetation

*Preliminär handling 2021-11-30,*

Inventering och dokumentation utförd av: Josefine Pettersson Olsson, Landskapsingenjör MSc, Begjuta AB.

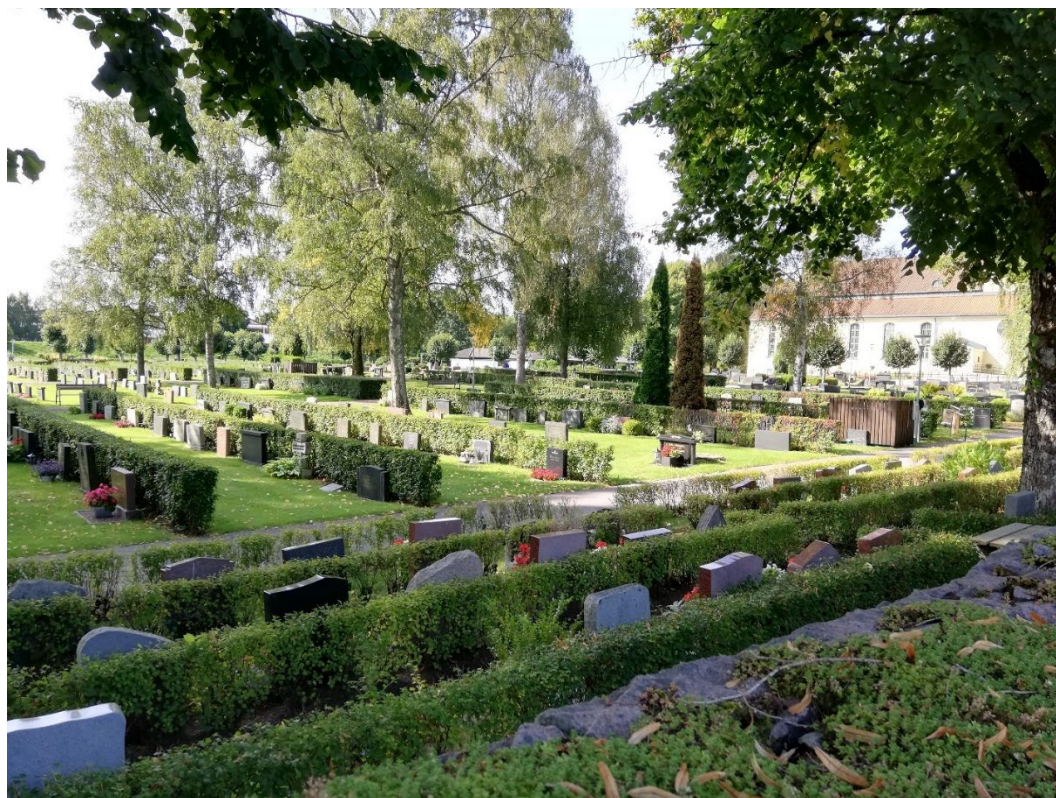
*Bild 3, Vy över kv. U, G från gångbanan norr om kyrkogården*

Trädkransen är från kyrkogårdens anläggande. Träden bedöms vara av både skogslind och europeisk/parklind. Träden är friväxande. Några har skador och uppvisar tecken på risker som medför att en fördjupad besiktning bör utföras. Det är eftersträvaransvärt att ha träden kvar.

I några träd krävs beskärning av döda grenar för att minska risken av fallande grenar på gångtrafikanter under trädkronorna. Även avlastningsbeskärning föreslås för att minska risken för knäckta grenar.

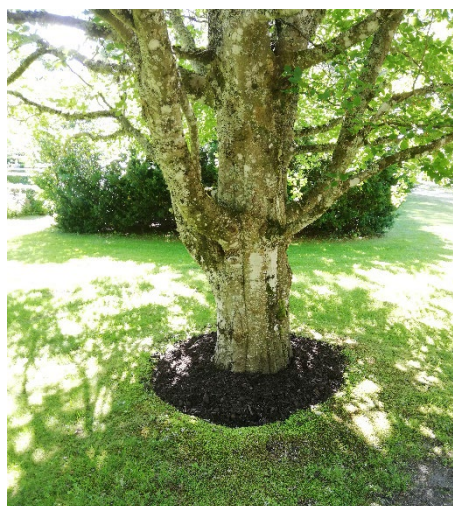
*Bild 19 Bra exempel på mulchning av äldre träd på kyrkogård (Sigelhults begr. plats, Uddevalla)*

Gödsling kan ske med långtidsverkande gödselstavar alt. kväverik gödning på våren, försommaren. Med ökad andel mulching av täckbark eller perennplanteringar under träden ges också mer näring samt en minskad avdunstning av markfukt. Viss risk för kvävebrist vid nedbrytning av täckbark som kan behöva kompenseras.
