**MEDELTIDA
KALKPUTS &
KALKMÅLNINGAR**

**PÅ KYRKVINDAR
I LUNDS STIFT**

Bjuvs kyrka

Statusbedömning av kalkmålningar och kalkputs på
långhus- och korvind

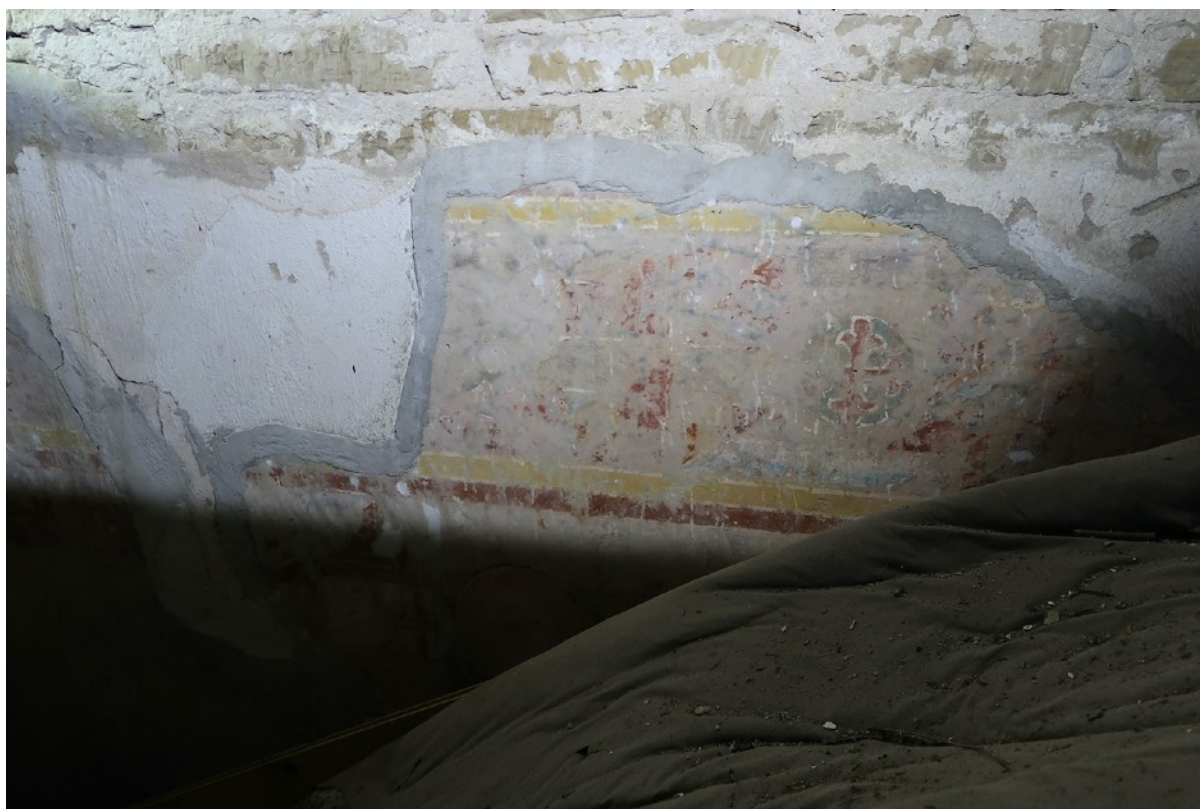
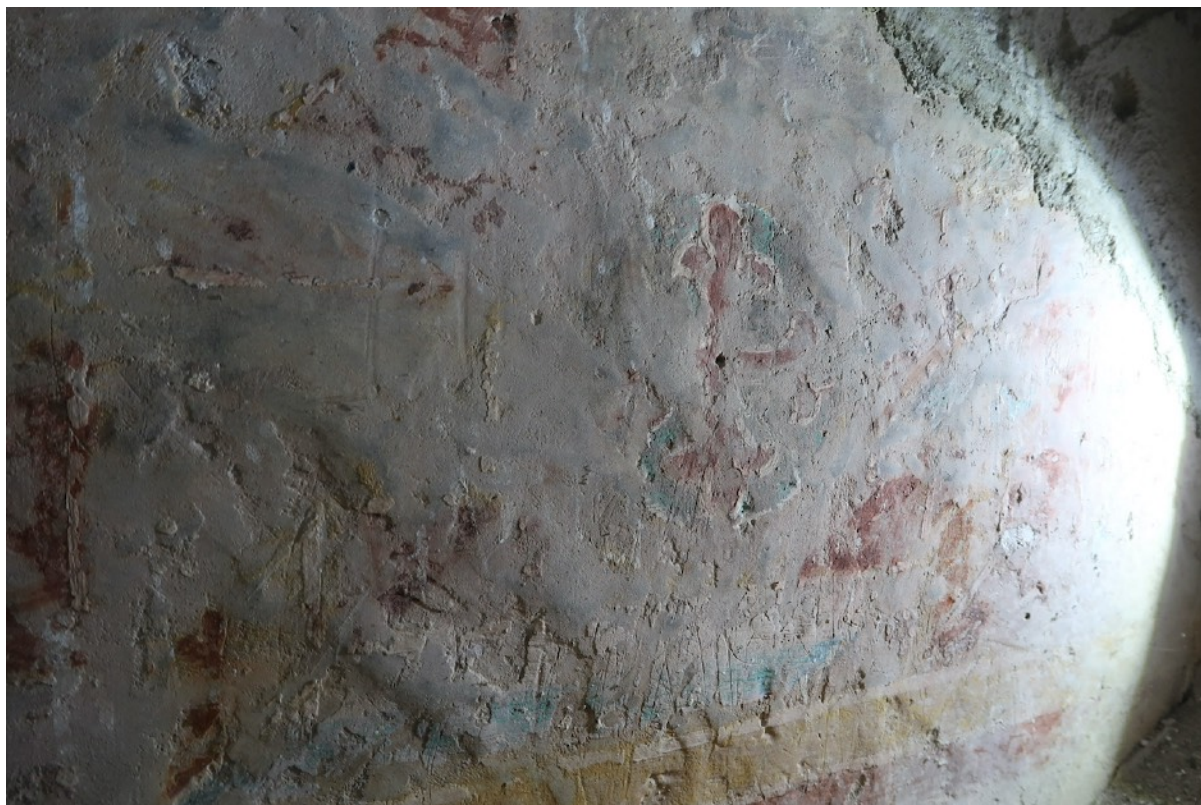
Ytan visar ristmärken både i färsk och hårdare puts. Intressant är att observera de många ristningar som befinner sig i själva målningsskiktet.

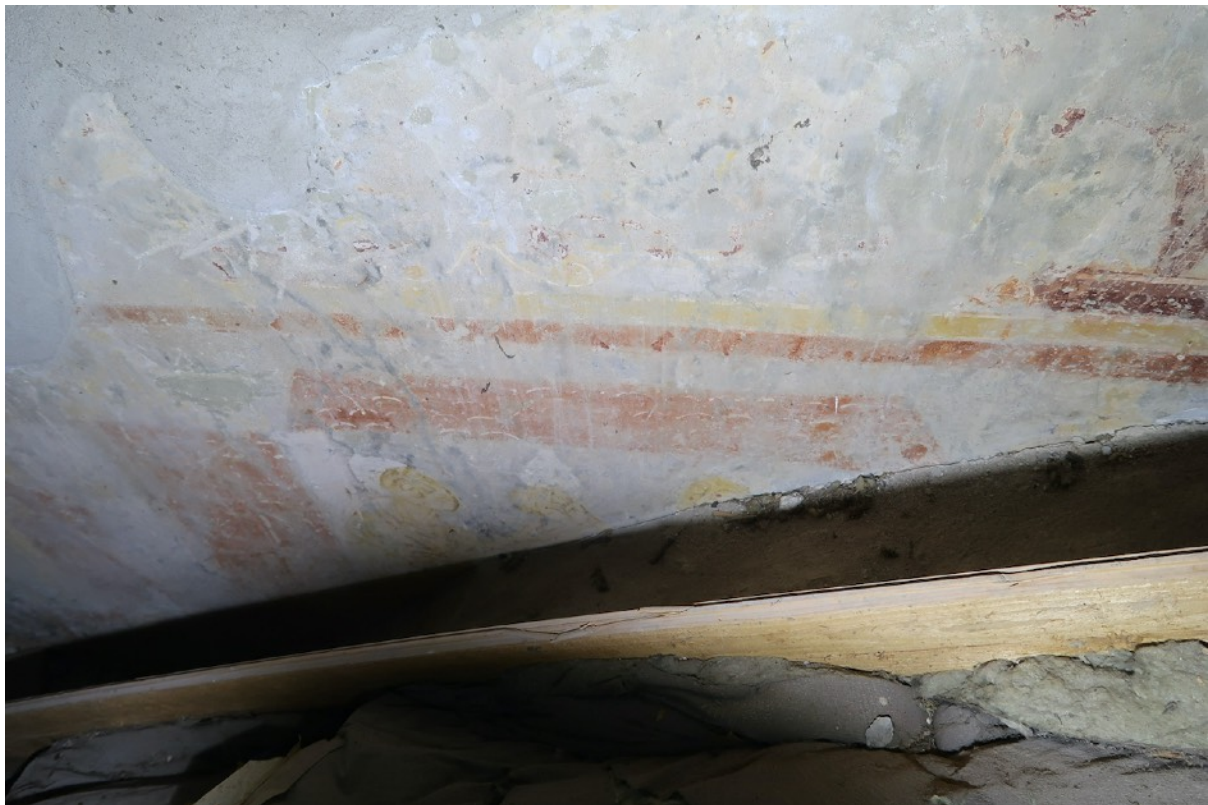
Scenen med de tre kungarna på norra korväggen.
