Dalby kyrka  
Lunds stift, Skåne län

Statusbedömning av kalkputs på långhusvind och  
sidogalleri  
20200603

Dalby kyrka besöktes 20200603 inom ramen för stiftsprojektet Medeltida kalkputs och kalkmålningar på kyrkvindar i Lunds stift.

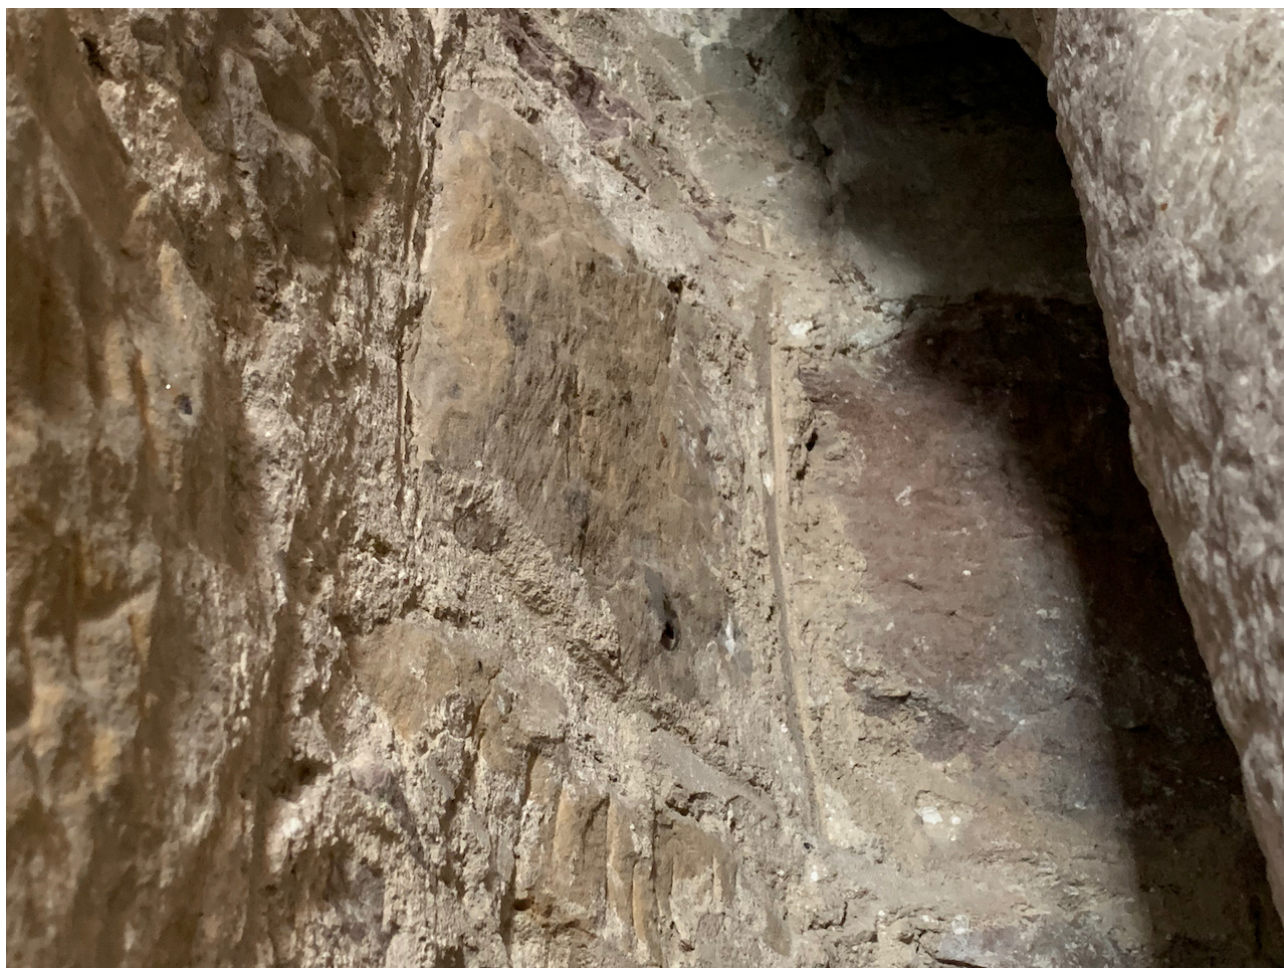
Det förekommer putsrester med en röd/rostig färg. Det är svårt att säga utifrån de enskilda rester som finns, men troligen rör det sig om en missfärgning snarare än rena pigmentspår.

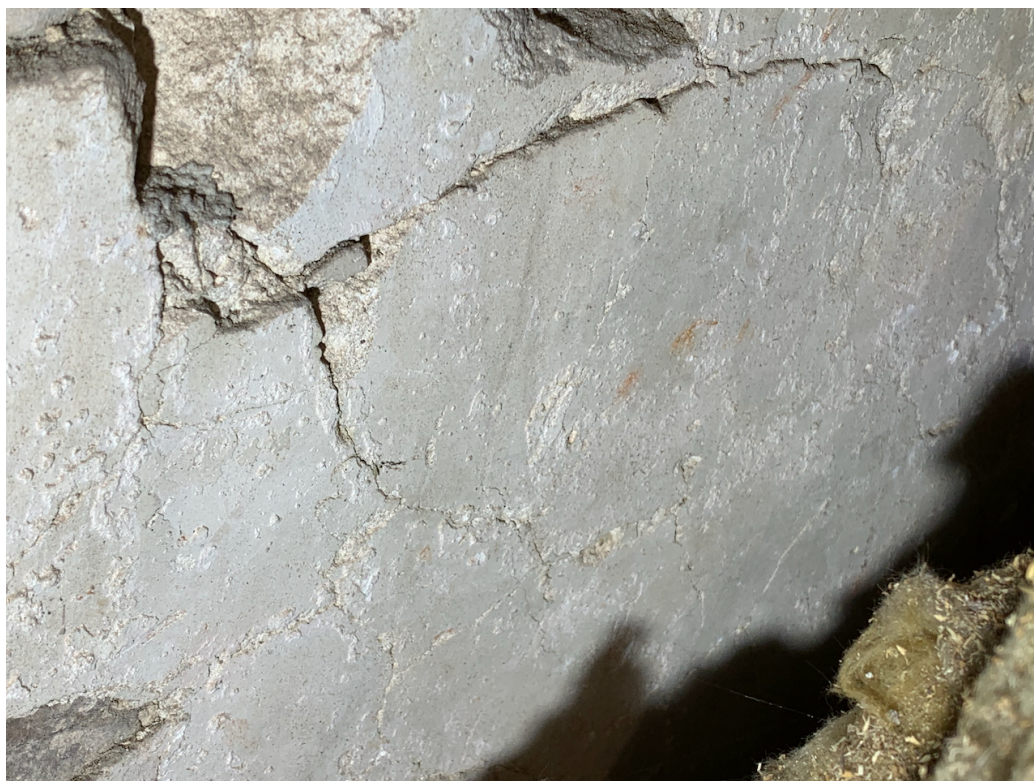
Kalkputsen är lagd i ett skikt, dvs enskiktsputs. Ytan är mycket slät och det förfaller ligga en kalkning på den slätt bearbetade ytan.

Ytputsen är tydligt påförd från höger till vänster. Putsen är uppsprucken i den sedvanliga upptorkningskrackleringen. På vissa ställen släpper putsskiktet från murverket, men överlag så sitter ytputsen bra. Tjockleken varierar mellan 1-3/4 cm.

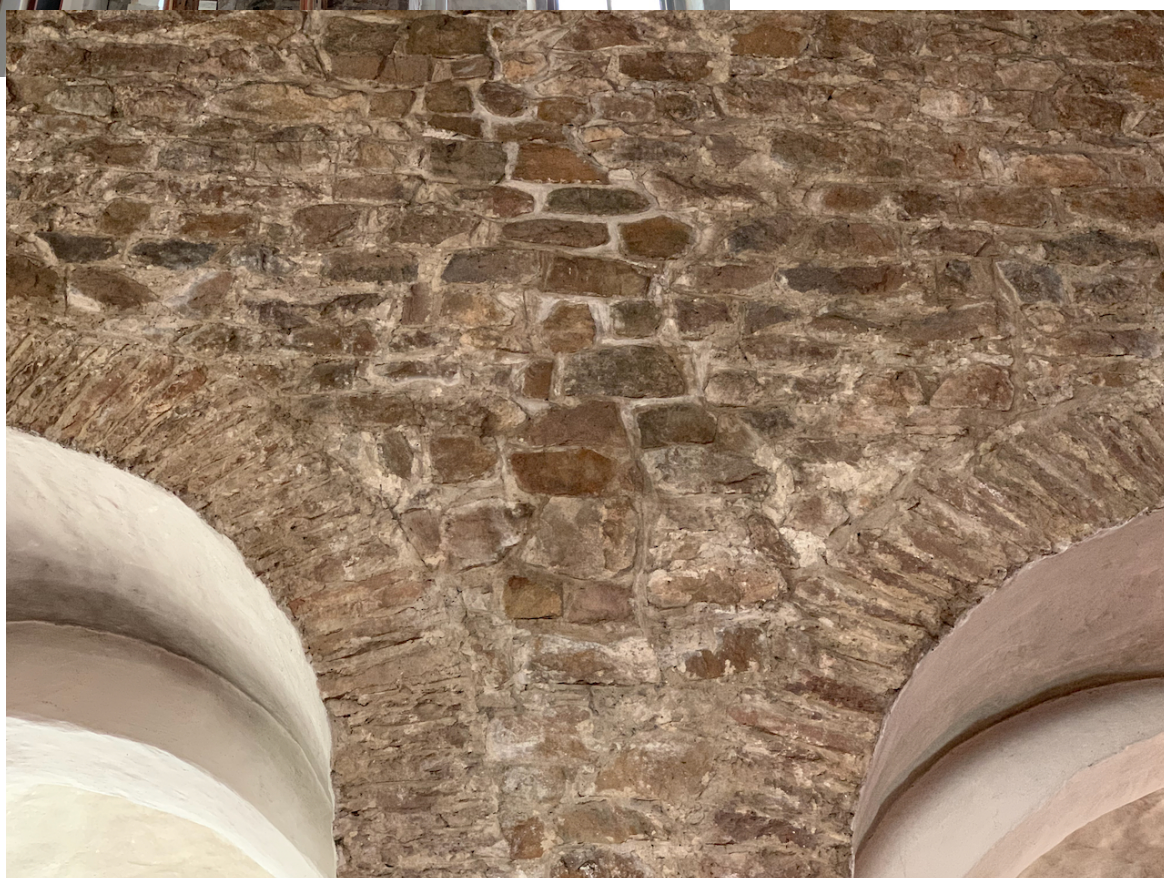
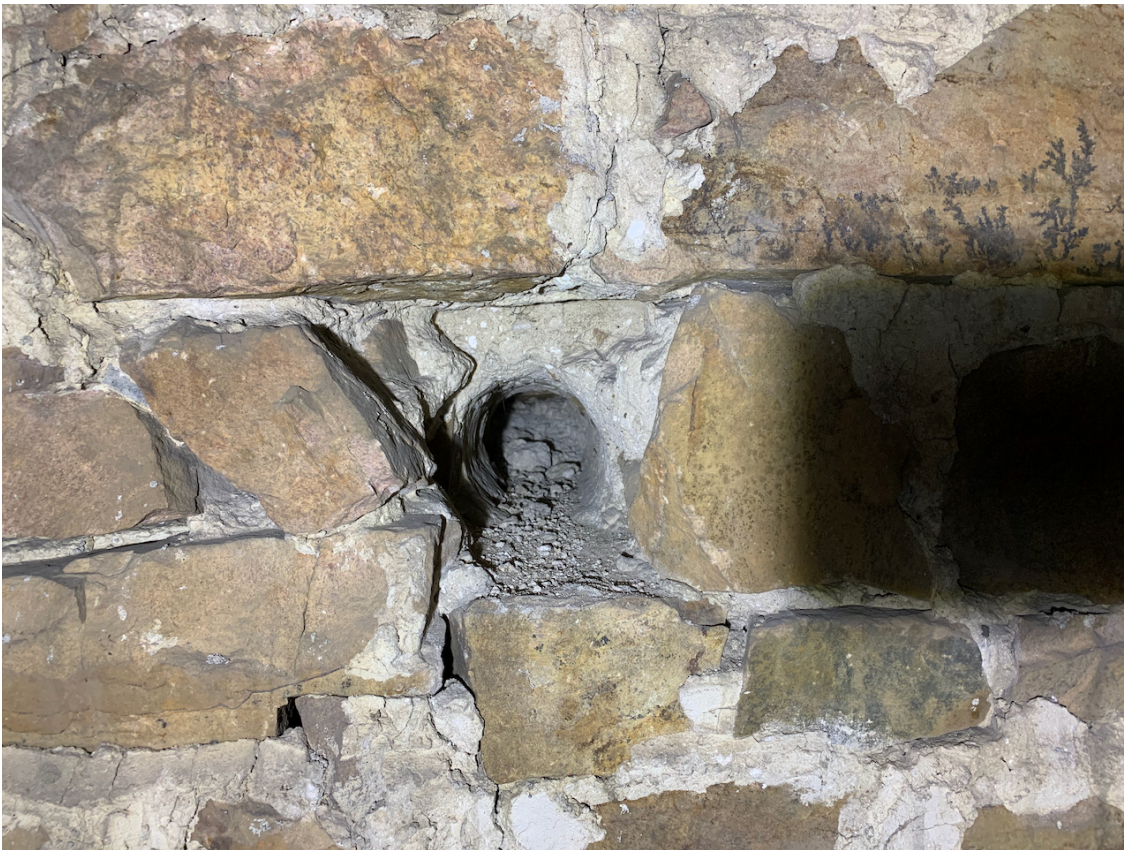
De markerade fogarna syns även tydligt inne i kyrkorummet på den södra väggen i långhuset.

På södra sidoskeppet in i muren mot långhuset förekommer hål efter byggnadställningen i trä som använts vid arbetena.

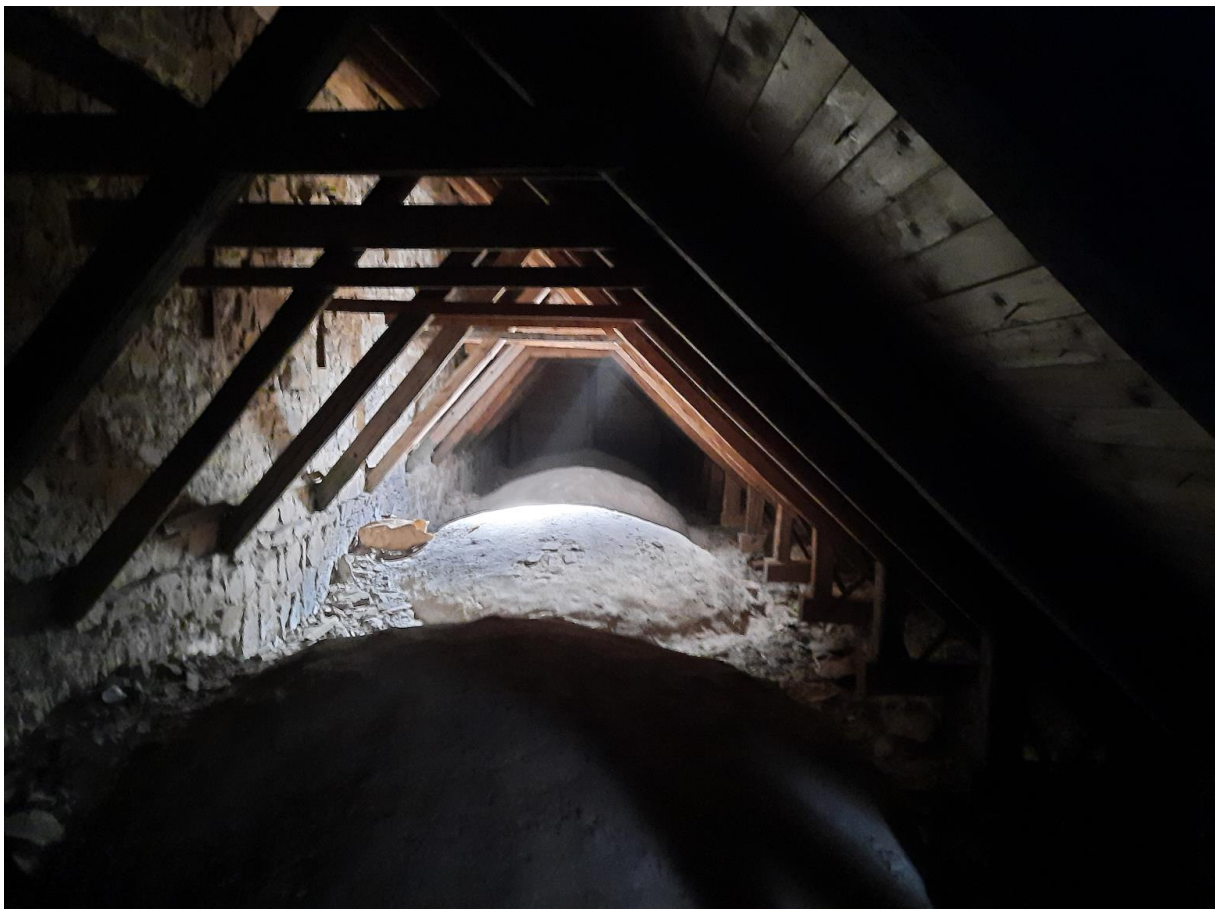
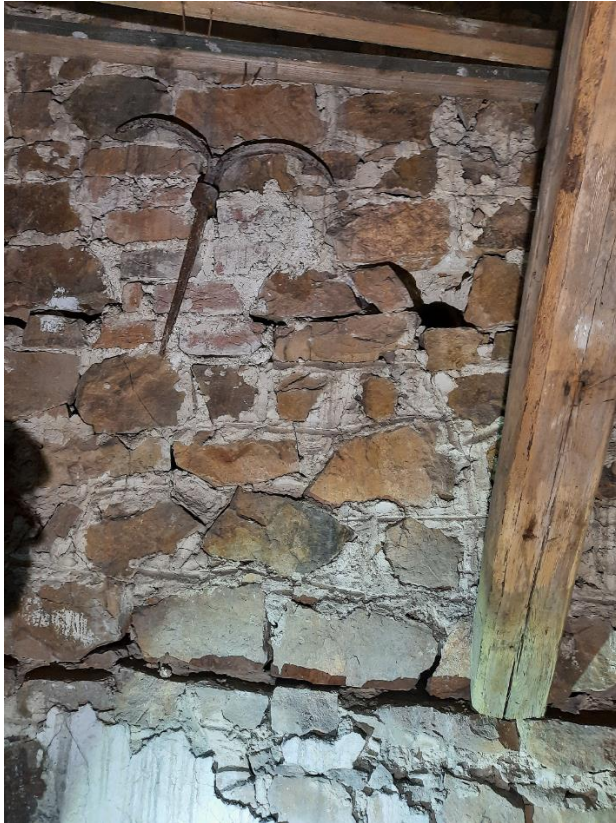
Ursprungligt fogbruk (mitt 1000-tal). Gulvit nyans, fin ballast och tät. Ristat i fogarna, troligen med metallverktyg när putsen var relativt fuktig. Ristningar i fogarna synliga i väggar med originalyta även i kyrkorummet. Nedan mikroskopbilder av fogbruket.

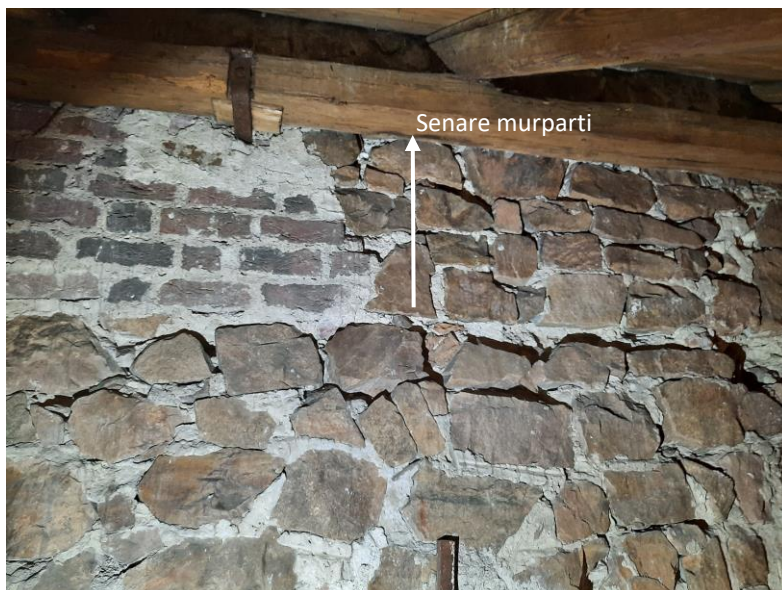
Galleriets valv är slagna med helsten och är troligen 1200-tal. På väggen mot kyrkorummet finns en senare uppförd mur för att höja sidoskeppstaken vid något tillfälle. På senare partier saknas ristningen i fogarna som karaktäriserar de äldre partierna.

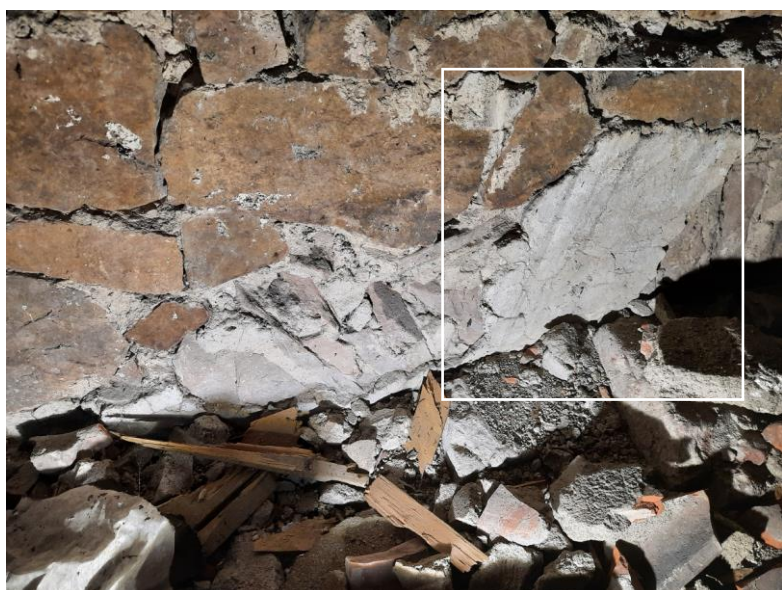
Vitaktigt enskiktsputs, ojämn tjocklek mellan 6 till 15 mm.

Glättad yta med bearbetningsspår. Torkningssprickor som pekar på hög andel kalk mot ballast.

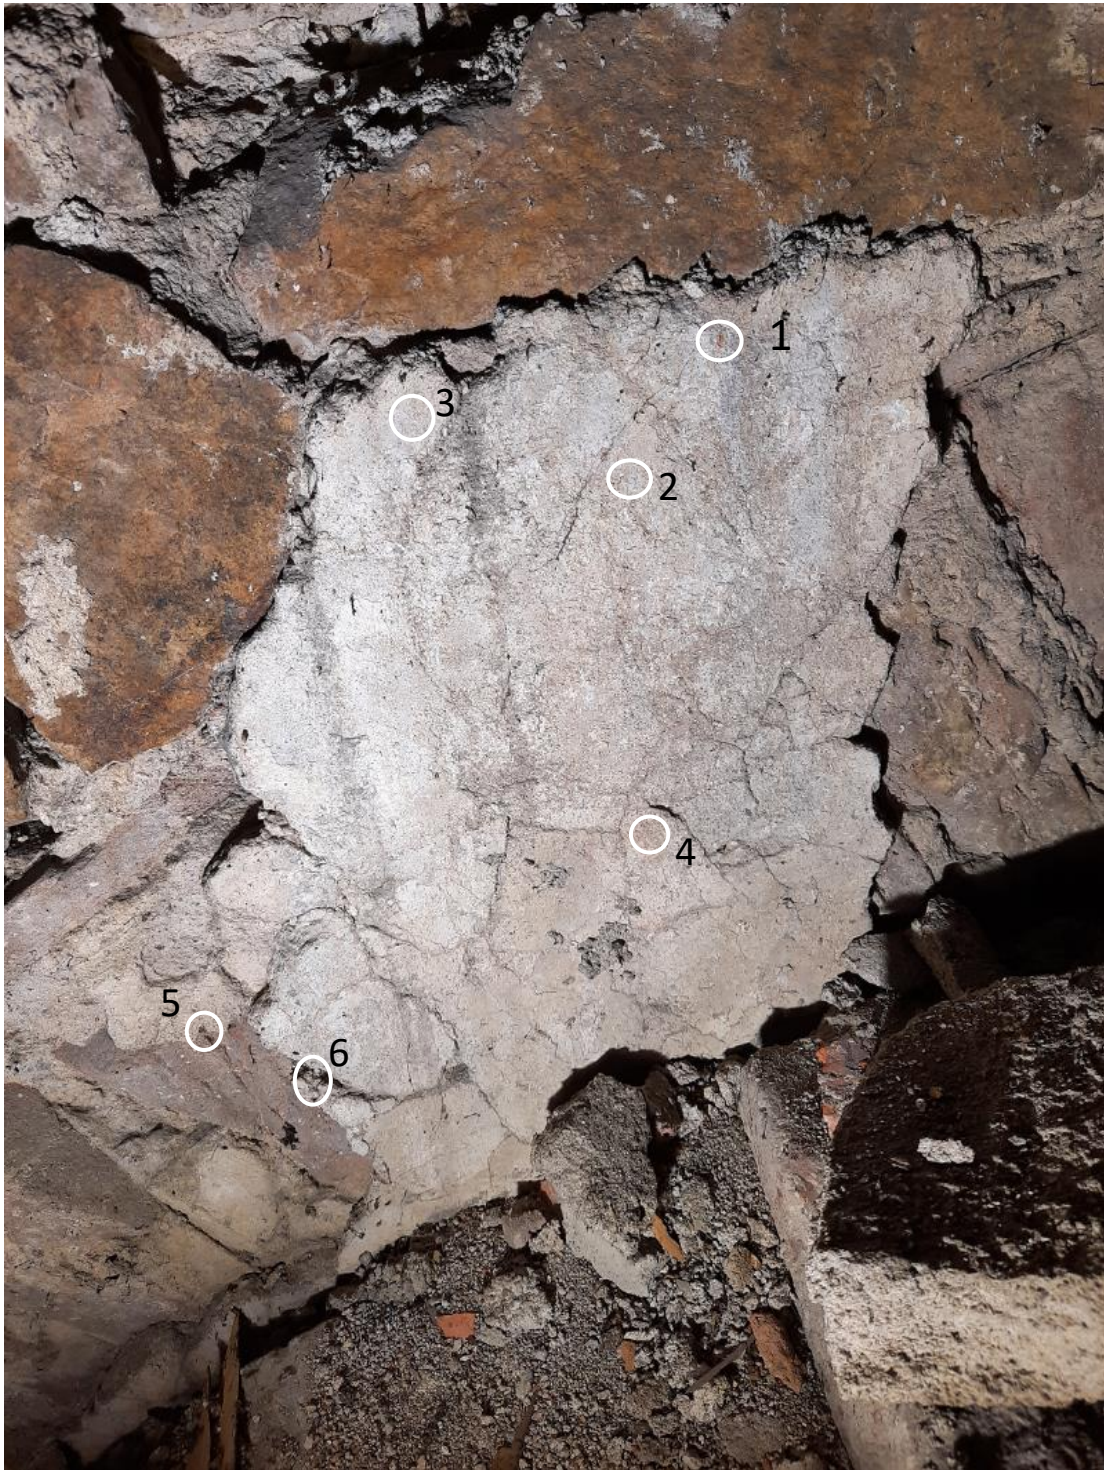
Område undersökt med USB-mikroskop.

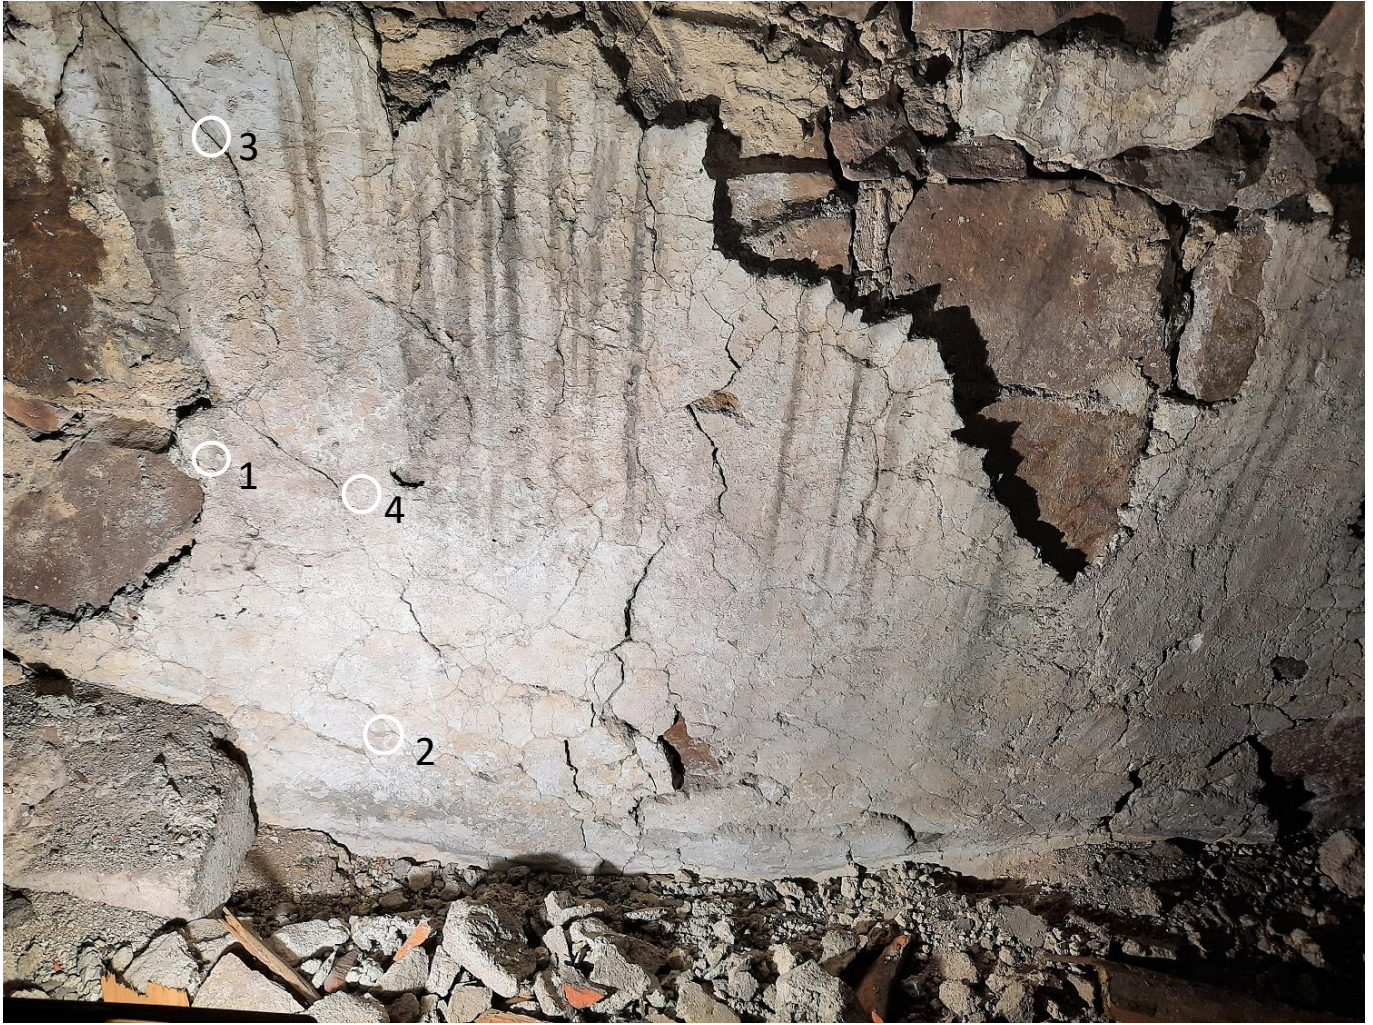
1. Ytputs med rest av gråaktigt skikt.
