# Lövö kyrka utvändig renovering 2022

# Lovö kyrka utvändig renovering 2022

Under 2022 genomgick Lovö kyrka en omfattande utvändig renovering. Skador i fasader och tak åtgärdades och takavvattningen förbättrades för att minska behovet av framtida underhåll. Syftet var att för lång tid säkerställa fasadens och takets funktion samtidigt som kyrkans estetiska och historiska värden bevarades. Arbetet projekterades av konsulter specialiserade på äldre byggnader och utfördes av entreprenörer med gedigen kompetens om traditionella material och hantverk.

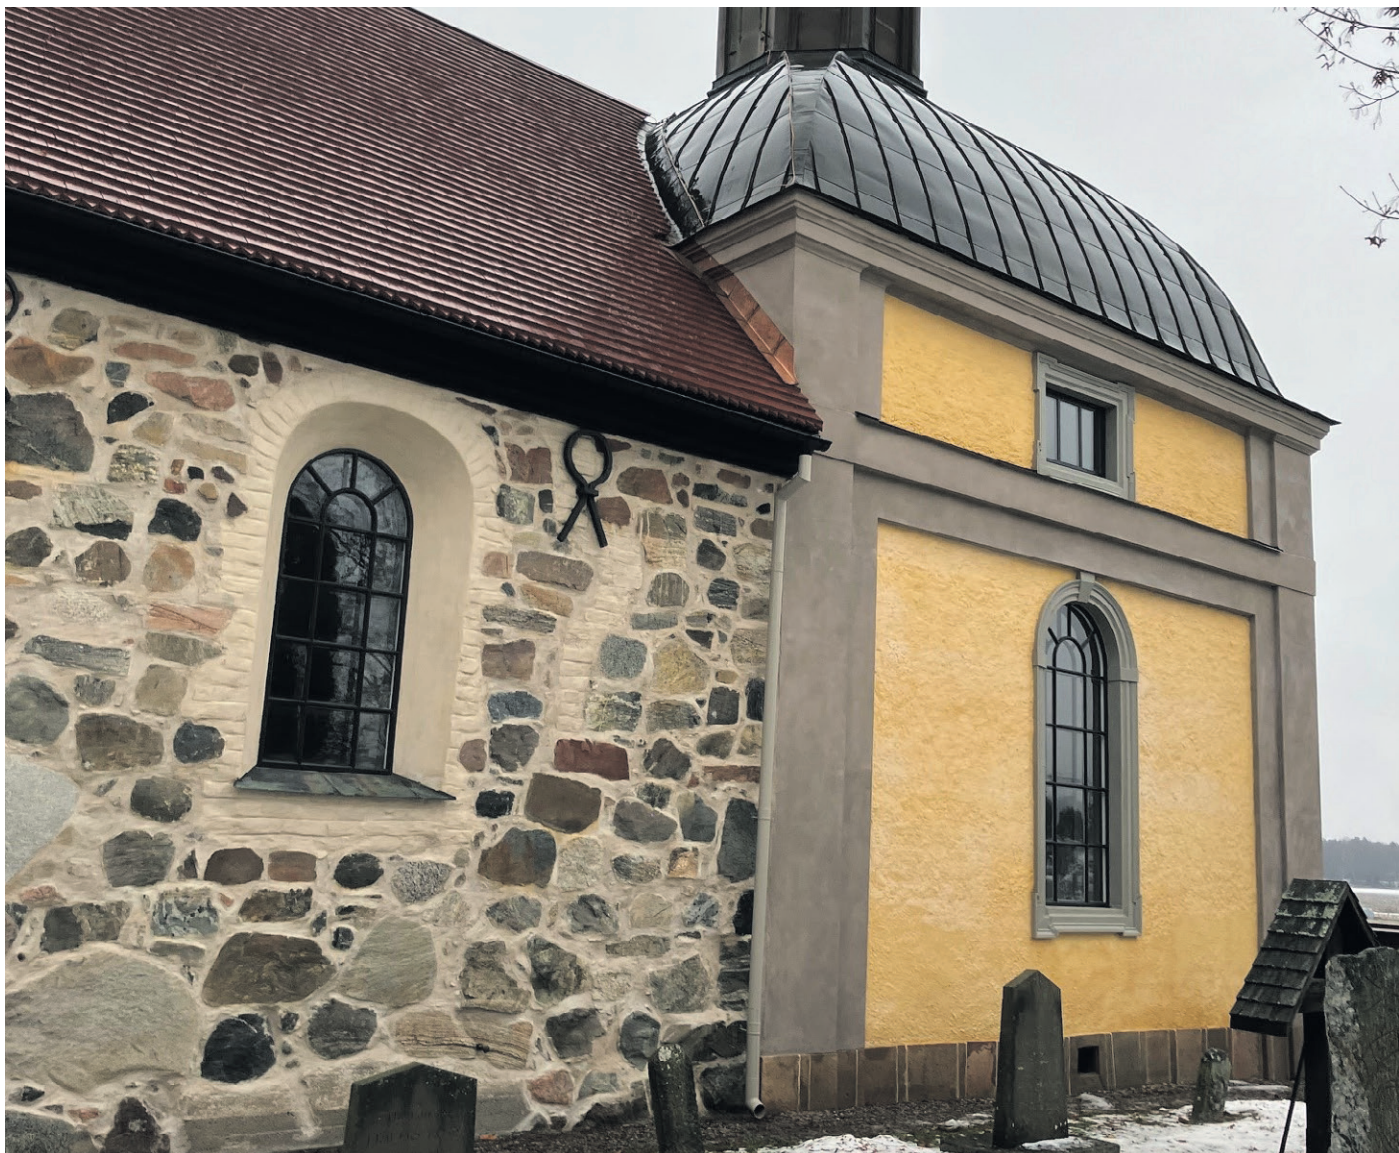
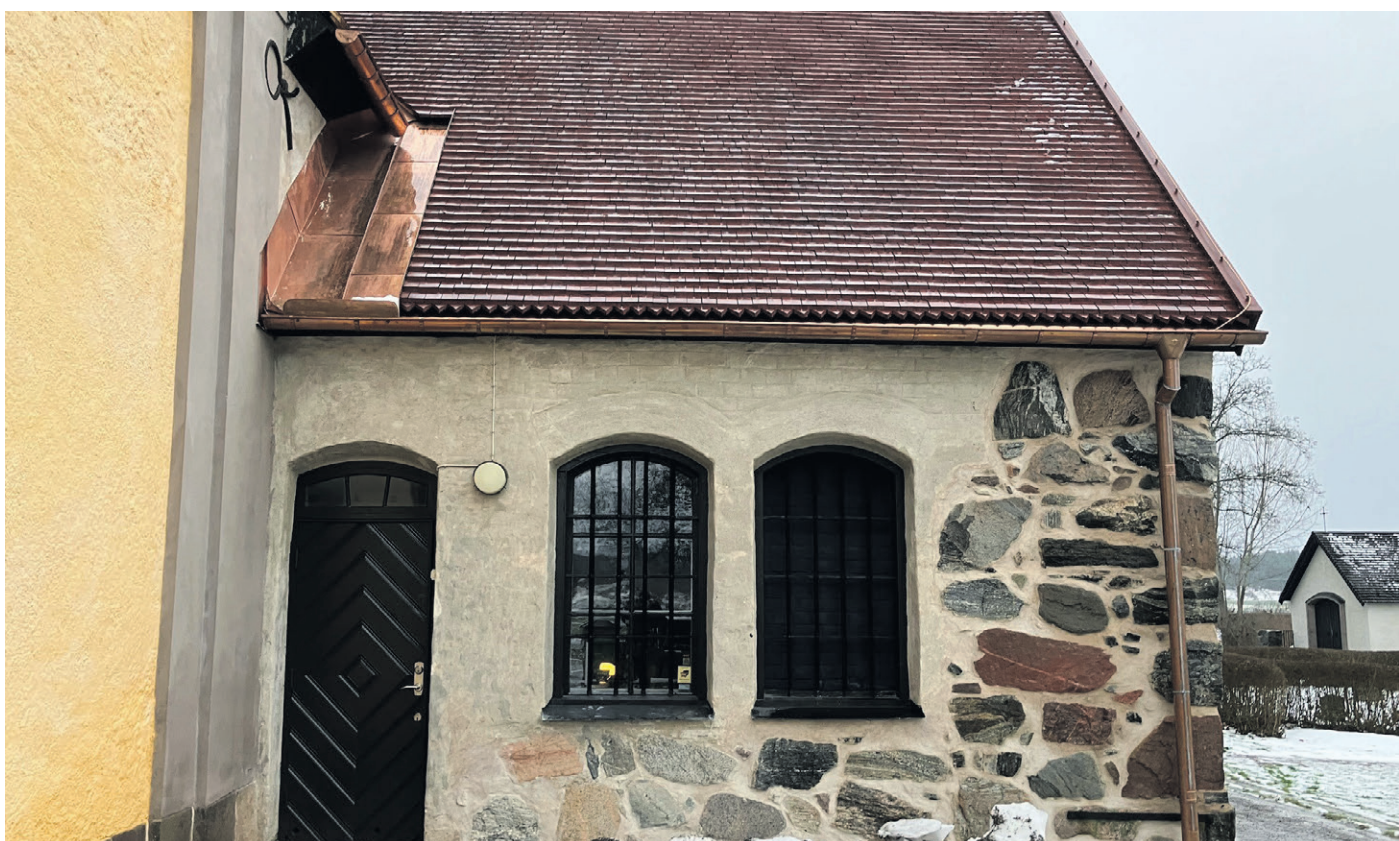
Inför renoveringen av Lovö kyrka besiktigades kyrkans åskskydd. Besiktningen visade att det befintliga åskskyddet hade brister både när det gäller åskledare och jordning. För att värna kyrkan för framtiden beslutade pastoratet därför att installera ett helt nytt åskskydd.

Det nya åskskyddet omfattar ny åskledare i koppar, ny jordning samt nedgrävning av rostfri ledare runt kyrkan. Larm, värmestyrning, belysning på kyrkogården samt övrig tekniska installationer har fått nytt eller förbättrat åskskydd.
