Bevarande- och Utvecklingsplan

ASKIMS NORRA KYRKOGRÅRD

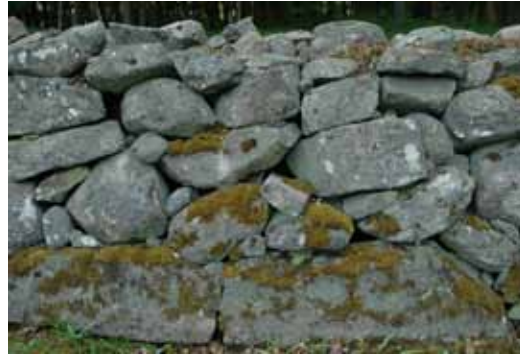
Den äldre delen av kyrkogården omgärdas av en bitvis ganska hög kallstensmur. Muren är lokalt mycket instabil och kalvar ur. En del av muren åt söder har lagts om.

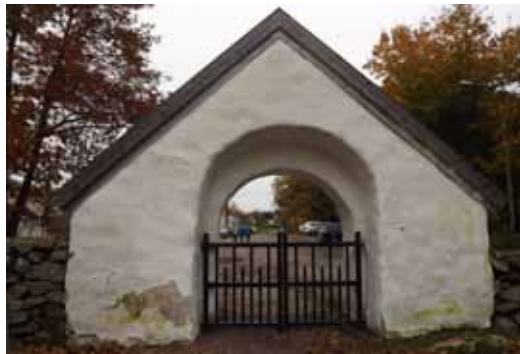
I muren finns två stigportar som utgör de två huvudentréerna. De har försetts med grindar i trä, svartmålade. Stigportarna putsades enligt muntlig källa om för ett par år sedan men har stora skador med organisk påväxt, bom samt färg och puts som faller av i stora bitar.

Stigporten åt öster.

Det är av högsta vikt att bevara och underhålla stigportarna. Enligt uppgift renoverades dessa relativt nyligen men båda portar har idag kraftiga skador i form av puts- och färgavsläpp. Stigportarna är i stort behov av varsam restaurering. Garantitiden för den förra entreprenaden bör kontrolleras vad gäller arbete och material, kanske kan detta göras om kostnadsfritt.

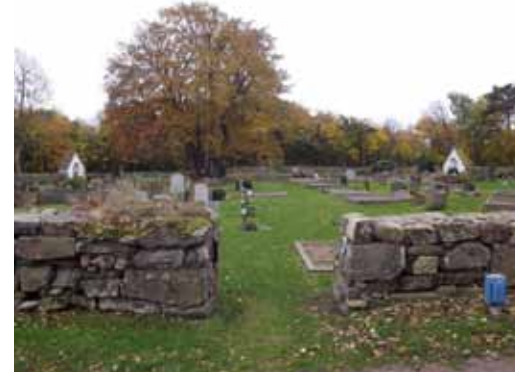
Muröppning mellan nya och gamla kyrkogården.

Muröppningen mellan den nya och gamla kyrkogården skall kompletteras med en grind i samma stil som övriga.

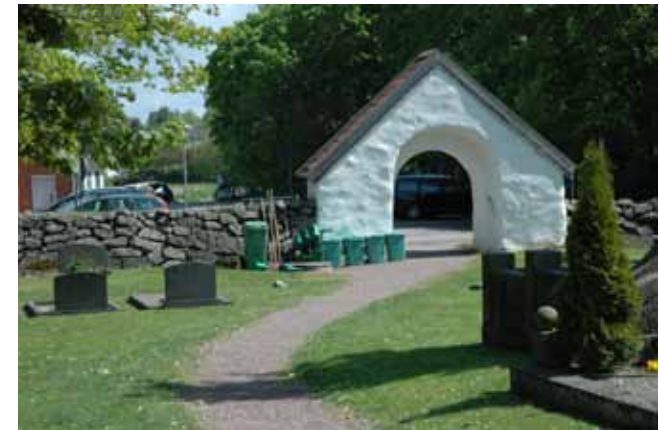
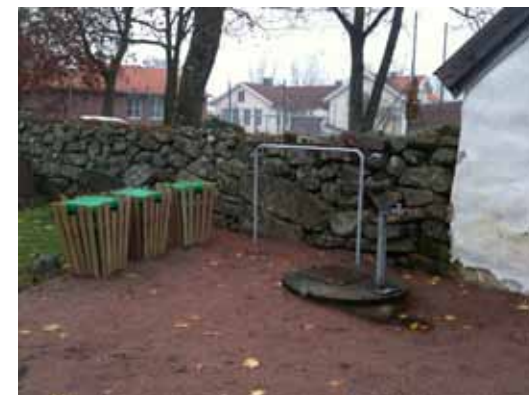
Servicesationerna har samlats upp och organiserats under tiden inventeringen pågick, här är före och efterbild vid den östra stiporten. Enligt förslaget i bou´n kan man med enkla medel höja intrycket ytterligare.

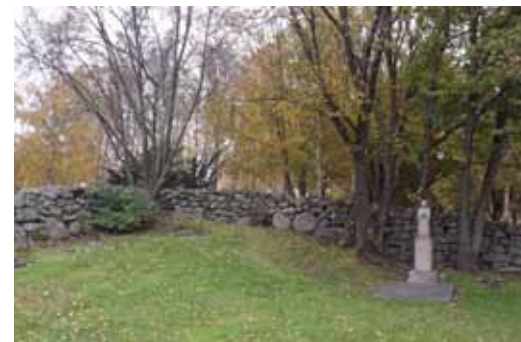
Det nordvästra hörnet vid kvarter 9 (D) består av troligen självsådda träd och en viss obalans råder när det gäller växtligheten. Träden utgörs av arterna rönn, skogsalm och fågelbär. Invid grav nr 940 (B) växer en vårtbjörk. Här skulle en förändring behövas; en översyn av växtmaterialet för att kunna uppnå en mer harmoniskt resultat. Förslagsvis tas de självsådda träden skogsalm och två stycken fågelbär samt vårtbjörken ned. Rönnen kan bevaras eftersom den har en sådan naturlig och förhållandevis bra placering i miljön.

Det norra hörnet i kvarter 9 bör planeras med nytt växtmaterial.

En utvecklande idé vore att plantera två grupper (pendanger) i kvarterets centrala del med lägre flerstammiga träd och en tät undervegetation. I övrigt saknar den gamla delen platsmöjligheter för ny etablering av växtmaterial och kvarter 9 är det område som alltjämt har en yta kvar att använda för detta ändamål.

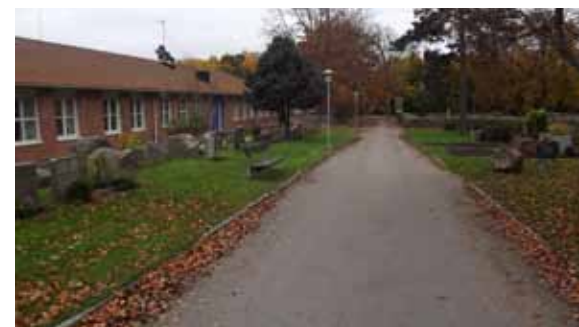
En ny markläggning på vägen i kombination med pollare skulle få ner hastigheten och öka intrycket av att man befinner sig på en kyrkogård.

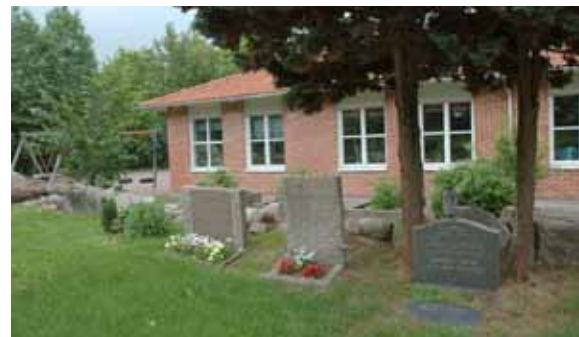
I den östra delen av den nya kyrkogården (F) råder en mycket ovärdig situation när det gäller placeringen av gravplatser alldeles intill en mycket larmande skolgård. Dessutom likt en refug i en gatumiljö, skärs dessa gravar av från övriga kyrkogården av en tillfartsväg till Mikaelsskyrkan. Den påtagligt larmande skolgården stör högst anmärkningsvärt lugnet och friden vid dessa gravplaster. Här krävs en ordentlig insats för att uppnå ett mer tillfredsställande resultat. En utveckling vore att man dels stensatte tillfartsvägen med exempelvis gatsten av bohusslänsk granit längs den sträcka som passerar gravarna. Samtidigt sätts pollare upp på ömse sidor för

Gravplatser intill skola.

Bakom ryggen på gravstenarna och som avskiljning mot skolgården planteras en häck av bok eller avenbok. Fördelen med dessa arter är att de behåller sina blad (brunfärgade) över vintern, vilket skapar en gynnsam avgränsningseffekt året om och ett mentalt bullerskydd. Olika typer av barrväxter såsom idegran, thuja eller cypress kan också vara ett alternativ. Det finns även häckväxter som kallas för ”färdig häck”, vilket innebär att man kan köpa ett äldre växtmaterial och på så sätt få ett mer färdigt resultat direkt.

Alternativt eller i kombination med växter sätts ett staket eller spaljé upp som är ljusgenomsläppligt.

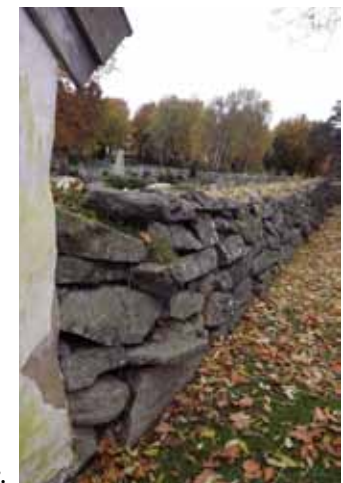
De gamla stegen i muren vid den östra stigporten sitter partiellt löst och behöver ses över och justeras, förankras. De är en unik detalj i kyrkogårdsmiljön.

"Trappeg" i mur.

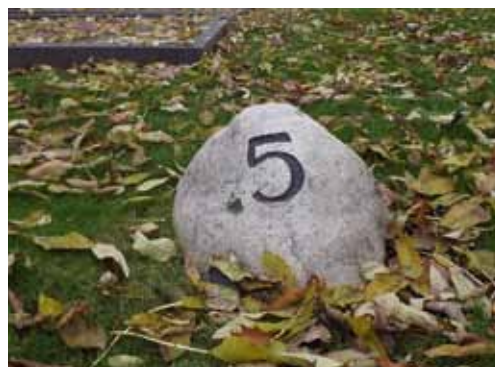
Istället för kvartersskyltar finns det stenar liggande i mark ingraverade med kvartersnummer, vilket ger ett fint och naturligt intryck. Stenarna hade vid första inventeringstillfället sjunkit ner i marken och siffrorna syntes inte. Vid senare besök var detta åtgärdat, det är viktigt att denna tillsyn görs löpande.

Kvartersten.
