Bevarande- och Utvecklingsplan

ASKIMS SÖDRA KYRKOGRÅRD

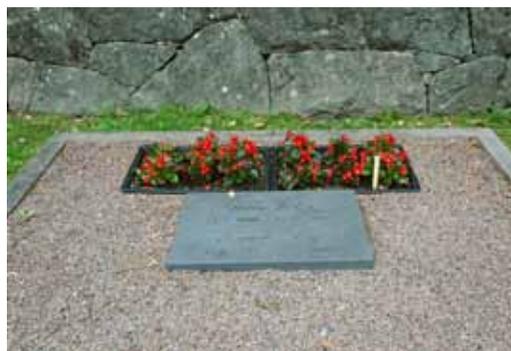
Detalj av grav 19, kvarter 4, återanvänd ram med ny sten.

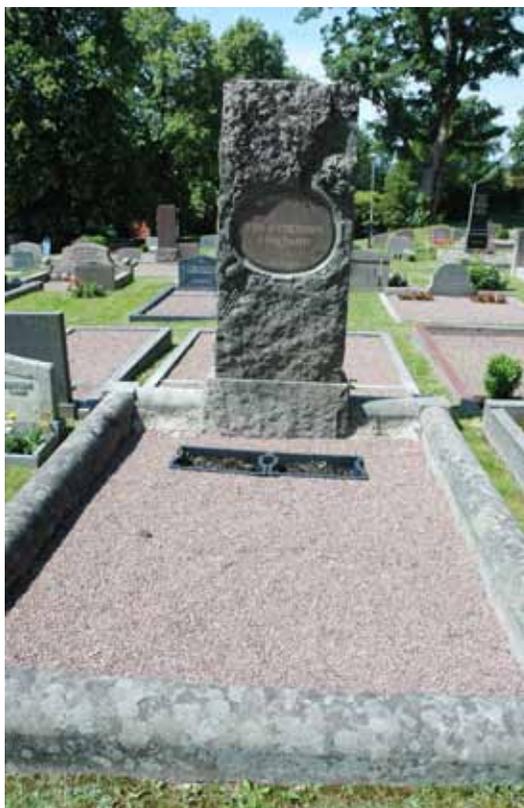
Grav 71 i kvarter 1, typiskt exempel på monumental, grovhuggen granitvård från början av 1900-talet.

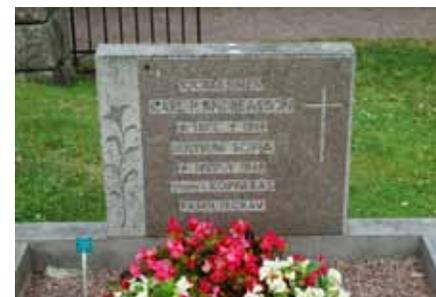
Pikhuggen 1930-talssten i röd granit med blankpolerad inskriptionsyta. Kvarter 1 nr 141.

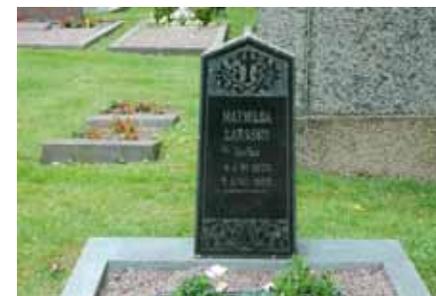
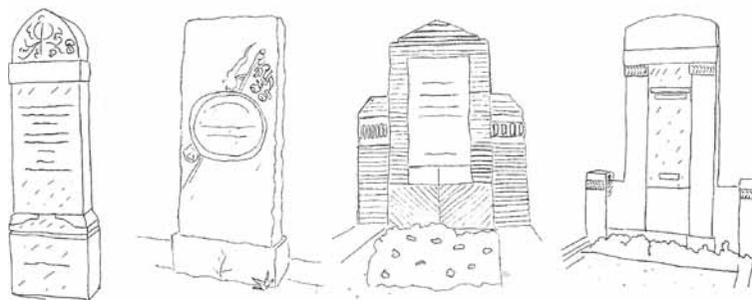
Monumentala gravvårdar från tiden runt sekelskiftet 1900. De återfinns i kvarter 1, nr 107, kvarter 1, nr 71, kvarter 2 nr 38 respektive kvarter 1 nr 10.

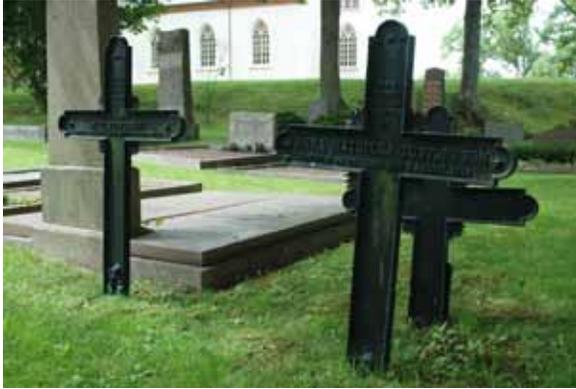
I kvarter 2 i det nordöstra hörnet står tre gjutjärnkors placerade i en grupp. I västra delen av kvarter 1 i närheten av gången står också ett järnkors.

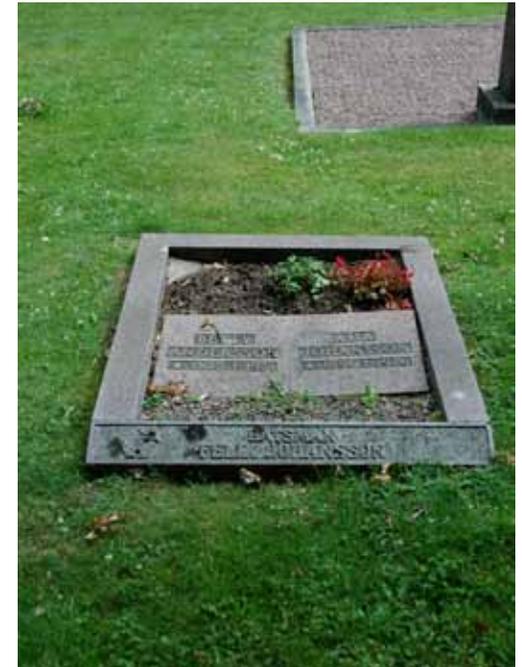
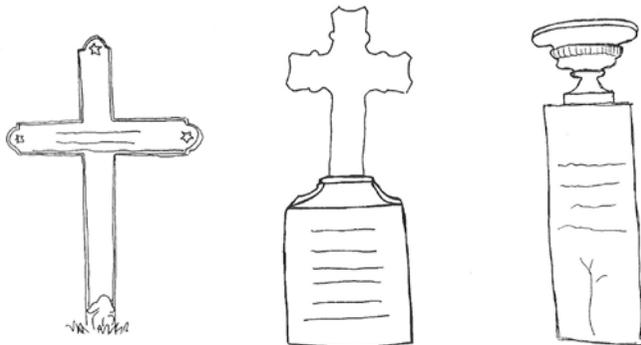
Illustration av de äldsta gravstenarna på Askim södra kyrkogård. De återfinns i kvarter 2, nr 3, kvarter 2, nr 34 samt nr 52.

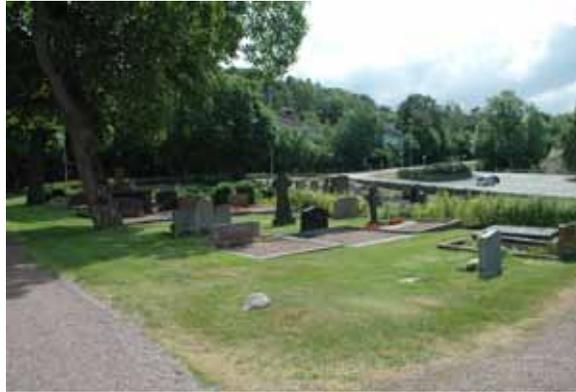
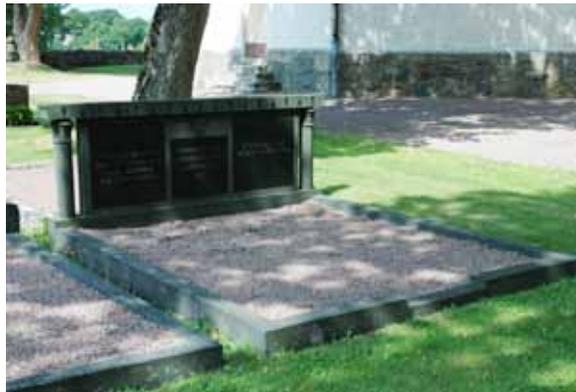
Ovan; vy över kvarter 3, nedan grav nr 16 från 1930-talet i kvarter 3.

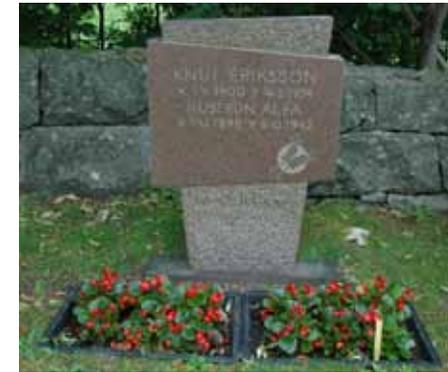
Exempel på modern grav med individuell utformning. Kvarter 4, nr 15.

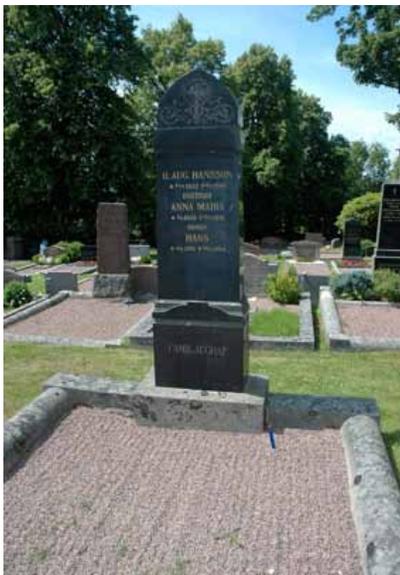
KVARTER 1 GRAV 107 (KULTURGRAV)

Karaktärisering: Stående, svart blankpolerad sten med mjukt spetsigt avslut. Överdelen är dekorerad med inhugget kors och girlanger. Gravvården är indelad i tre partier, mellandelen har inhuggen inskription som är förgylld. Nedersta delen är fint utmejslad. Rundad stenram fylld med grus.

Kulturhistoriskt värde och status: En av de äldsta gravvårdarna på kyrkogården, samtida med kyrkogårdens tillkomst. Gravstenen är unik på kyrkogården med sin form och stilrena monumentalitet. Upptagen som kulturgrav: ska ej återupplåtas.

Skador och åtgärdsbehov: Alg- och mosspåväxt samt smutsad. Bör rengöras.

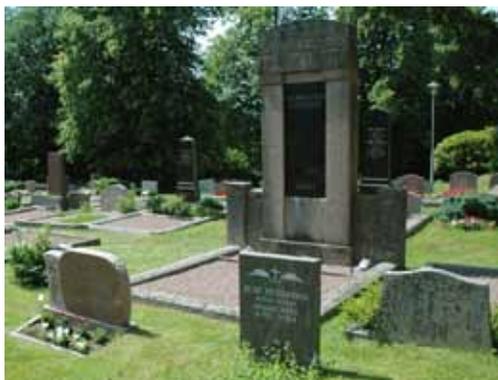
KVARTER 1 GRAV 110 (KULTURGRAV)

Karaktärisering: Troligen den högsta stenen på kyrkogården av granit med pikhuggna sidopartier som pilastrar och bågformat överparti med inhuggna dekorationer. Även inhuggna detaljer i form av trekanter på pilastrarna. Inskriptionsyta av blankpolerad, svart sten. Lätt rundad överdel på ramen, fullt med grus.

Kulturhistoriskt värde och status: En av de mest monumentala och troligen den högsta gravvården på kyrkogården. Tidstypisk utformning från början av 1900-talet, miljö- och karaktärskapande på kyrkogården. Upptagen som kulturgrav: ska ej återupplåtas.

Skador och åtgärdsbehov: Lavpåväxt och smutsad. Bör rengöras.

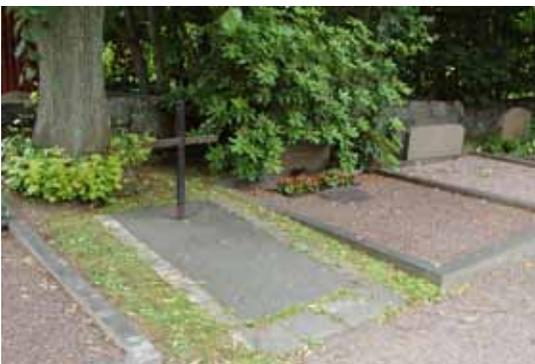
KVARTER 4 GRAV 10 (KULTURGRAV)

Karaktärisering: Liggande häll, troligen av skiffer, kantad av mindre kvadratiska stenar på långsidorna samt en större häll i nederkant. I stenens överdel är ett enkelt kors monterat.

Kulturhistoriskt värde och status: Utmärker sig på kyrkogården med sin form och med korset av järn. Miljö- och karaktärskapande på kyrkogården. Upptagen som kulturgrav: ska ej återupplåtas.

Skador och åtgärdsbehov: Lavpåväxt och mycket gräspåväxt kring gravstenen. Järnkorset är allvarligt skadat av rost och färgbortfall. Vissa stenar är lösa. Gravvården bör rengöras från påväxter och underhållas från markväxter, lösa stenar bör korrigeras och förankras. Järnkorset rengöras från löst sittande färg och rost och målas.

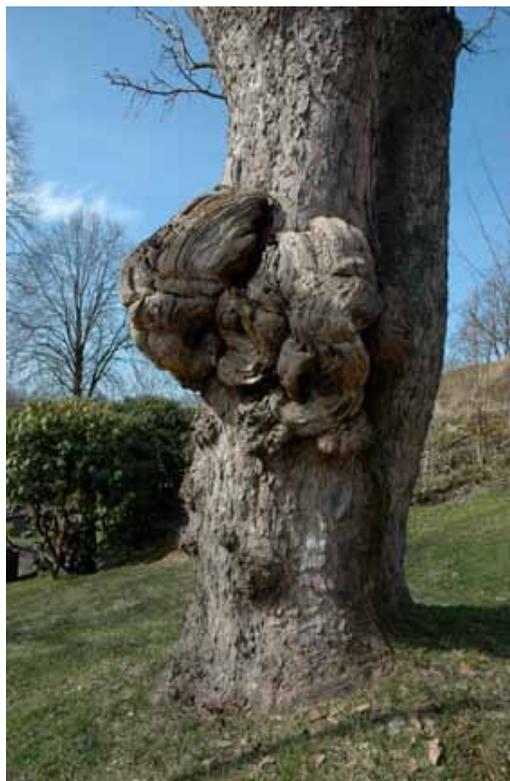
En ståtlig tysklönn med en stor utväxt, den står intill trappan upp till kyrktomten. Utväxten beror på kvalster som angriper och stimulerar till en kraftig celledelning hos trädet.

I övrigt är det typiskt för tysklönnen att "ömsa" bark - ofta ligger det bark nedanför trädet vilket är helt normalt.

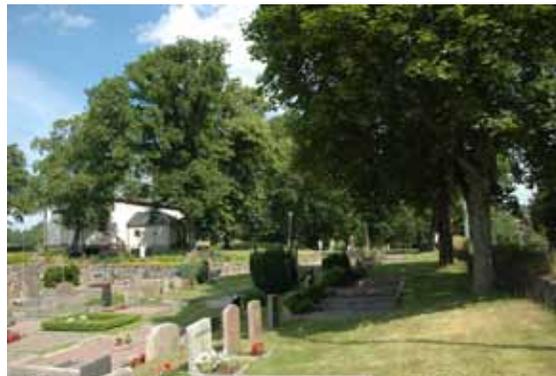
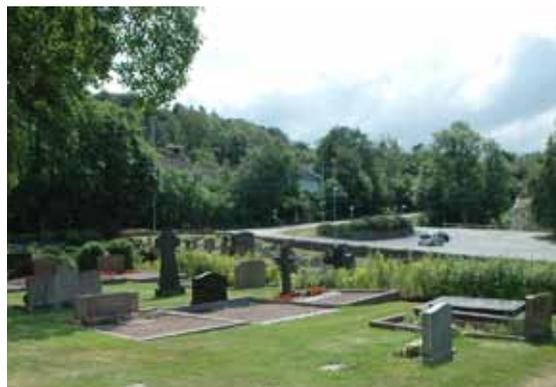
Buxbom har alltid varit en vanligt förekommande planterad vegetation i anslutning till enskilda gravar på kyrkogårdar. Idag är det inte lika vanligt. På Askims södra kyrkogård finns det två gravvårdar idag som är omgärdade av buxbomhäckar. Det finns ett stort frågetecken kring att etablera buxbom idag på grund av att en aggressiv svampsjukdom som angriper plantor i hela landet.

Vänster; avsaknad av trädkrans mot p-platsen i söder, trädkrans längsmed kyrkogården åt öster samt måbärshäck.

Nedan: Växande buxbom i kvarter 2.

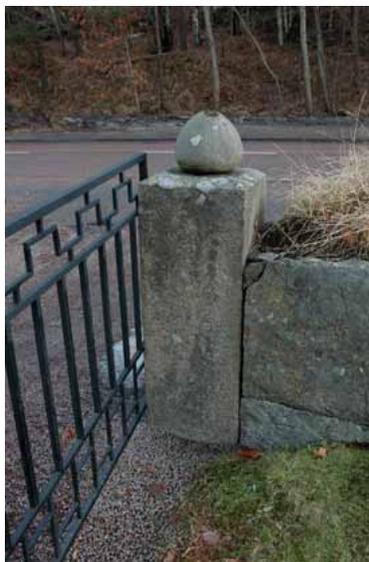
Detalj av grind och grindstolpe vid entrén i öster.

Kyrkogården nås via entréer i murens östra, södra respektive västra del. Vid varje entré finns järngrindar. Huvudentrén är försedd med en fin tvådelad grind med handtrycke invid kraftiga kvadratiskt formade uppmurade stolpar med en flack stenhäll ovanpå. Grinden är i relativt gott skick med lokala rostangrepp. I öster sitter också en tvådelad smidesgrind med lite kantig utformning i dekoren. Grindstolparna består av kvadratiskt stående uthuggna block krönt av en rundad, toppig sten. I väster finns en avhängd enkelgrind lutad mot murens baksida. Den är i sämst skick av kyrkogårdens grindar.

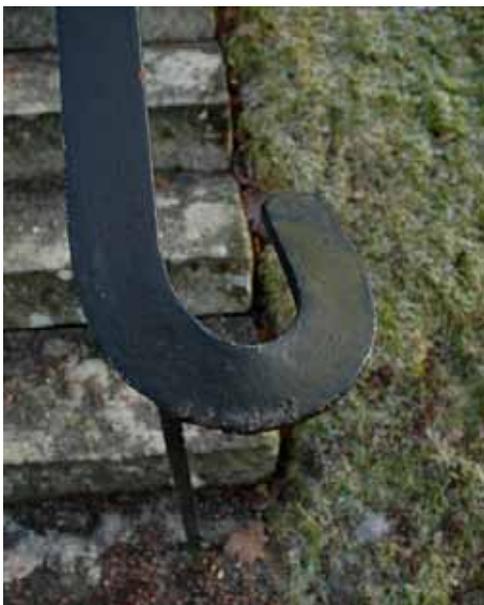
Detalj av tappräcke.

Trappans steg har på vissa ställen satt sig och trappan är lokalt lite sned. Den är försedd med smäckra handledare i smide. Räckets har lokala rostskador och viss algpåväxt. Ett likadant tappräcke finns i trappan från huvudentrén upp till kyrktomtens södra del.

Trappräcken bör renoveras så all rost tas bort och behandlas.

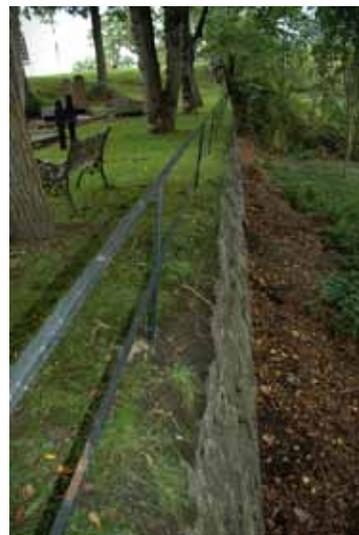
Järnräcke mot skogspartiet i norr.

Invid branten åt norr finns idag ett smäckert järnräcke. Räckets är i mycket dåligt skick och är även ur säkerhetssynpunkt inte bra.

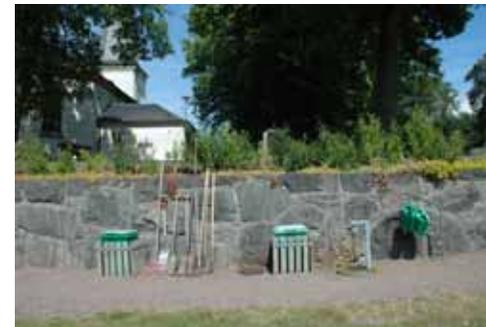
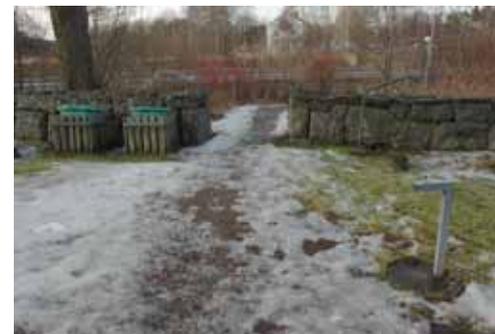
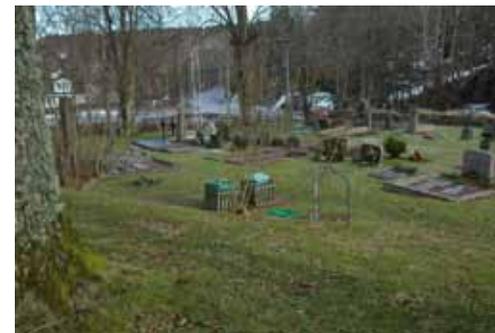
Det finns tre stycken servicestationer på kyrkogården. De är mycket enkelt utformade med vattenutkast, ställning för vattenkannor och redskap, se bilderna nedan, från ovan: A, B och C.

Formklippta och låga häckar runt platserna bör anläggas för att dölja de mindre vackra elementen. Serviceplatsen längs muren mellan kvarter 1 och 3 (station A) bör tas bort och istället flyttas till entrén vid parkeringsplatsen. Dagens placering är trång och förfulande mot den stiliga muren.

Serviceplatserna kan utformas på ett mer estetiskt och praktiskt sätt, se också vårt förslag under vegetationsdelen. De kan samlas ihop och koncentreras på ett bättre sätt med upphängningsanordning och sortering, de är samtliga ganska utspridda vid varje station.

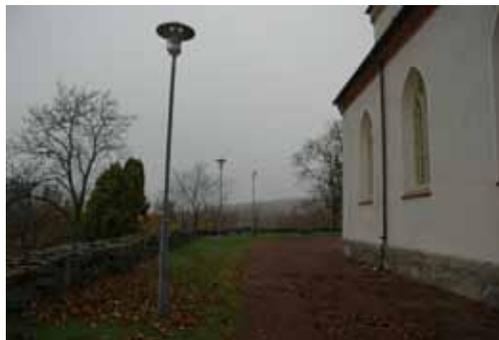
Kyrkogården belyses med hjälp av parkarmaturer som är monterade på en galvaniserad fyra meters standardstolpe bestyckade med Natrium ljuskällor. De har en dålig färgåtergivning och ger ett gulorange sken som förvränger färgerna. Armaturens verkningsgrad är låg och är dessutom bländande i vissa vinklar.

Befintliga stolpar kompletteras och målas med en RAL kulör, t ex en grå/grön kulör som lättar upp intrycket av dem men samtidigt smälter in i miljön. Detta för att markera kyrkogården och vara avvikande från gatan och gångstråk.

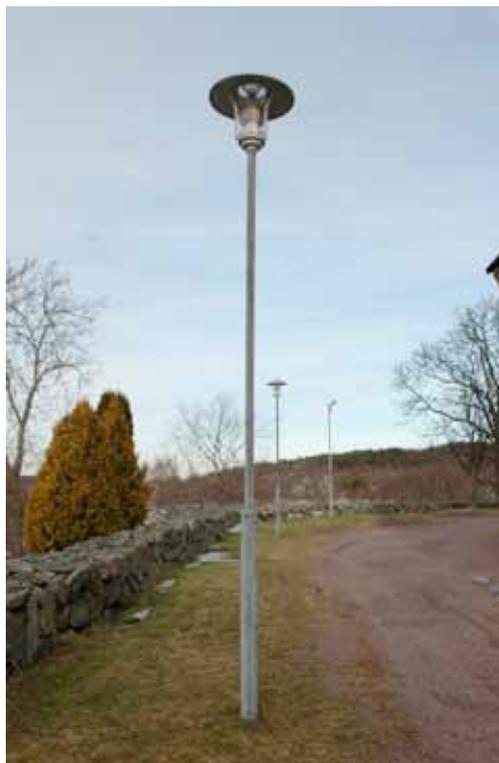
Befintliga belysningsstolpar, den åt höger är försedd med strålkastare.

Kyrkan belyses med tre st strålkastare av typen Tyco 20. De är bestyckade med metallhalogen som ge ett varmvitt sken; ljuset har bra färgåtergivning, dock är belysningen inte dimensionerad helt bra. Kyrkans vita väggar behöver mycket lite direkt ljus för att synas. Det starka ljuset som är idag skapar hårda kontraster, skuggor blir svarta och taket blir osynlig. Fasadbelysningen har stor vikt för trygghetskänslan på kyrkogården och den bör göras på ett behagligare sätt.

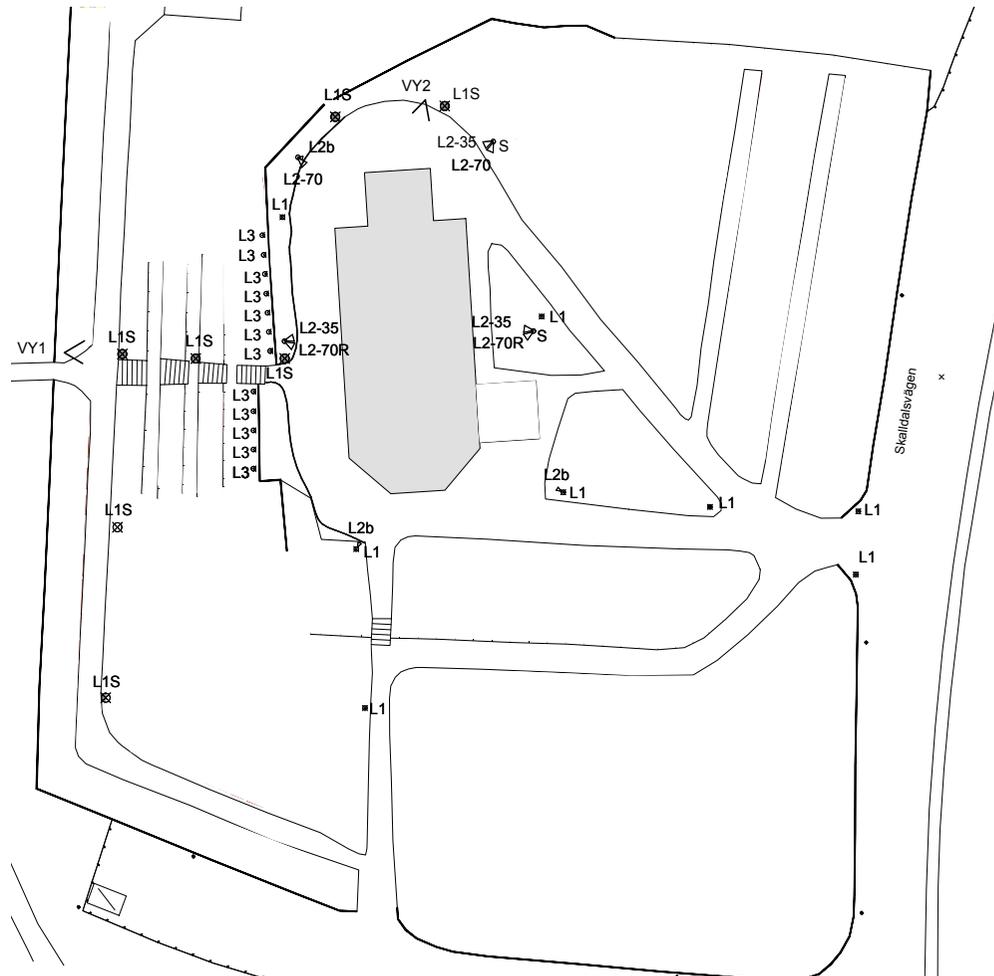
Illustrationsplan Utveckling belysning

Illustration av belysning från kyrkogårdsentrén i väster med trappa och varmt ljus på kyrkofasaden samt kallt strålände på taket.
