Bevarande- och Utvecklingsplan

VÄSTRA FRÖLUNDA KYRKOGÅRD

Göteborgs kyrkogårdsförvaltning
2009-01-15

ARCHIDEA AB
VARBERGSGATAN 12
412 65 GÖTEBORG

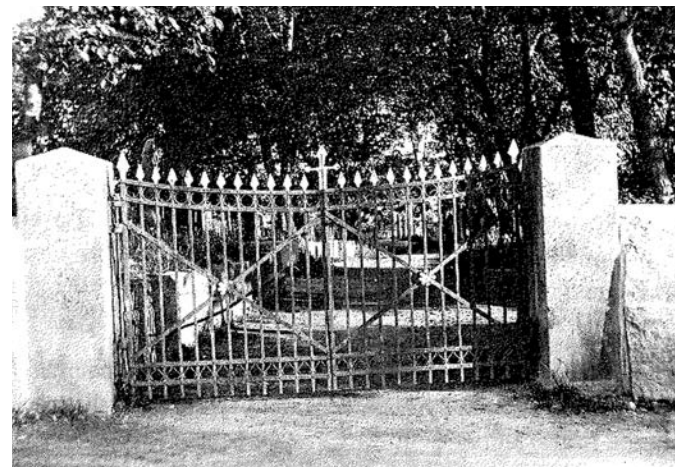
Den äldre grinden vid norra entrén, är idag utbytt mot en annan. (Kulturhistorisk inv. 1999).

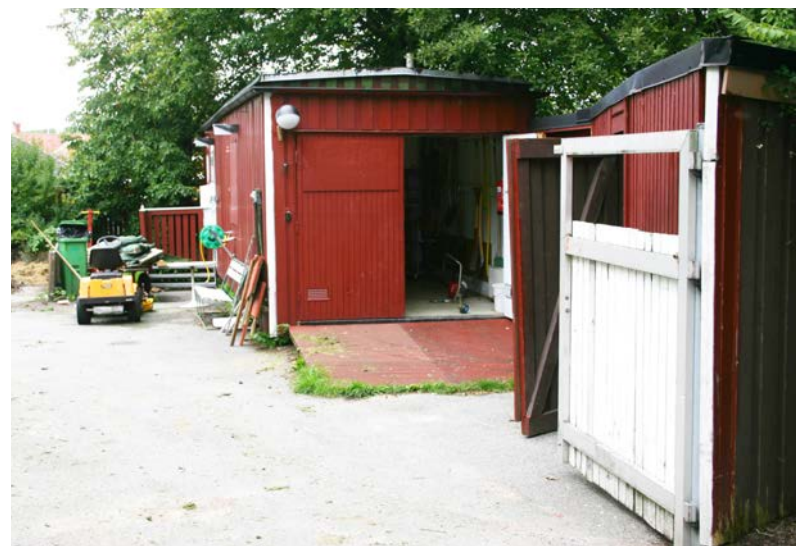
Nuvarande ekonomibyggnader, ska ersättas av nya.

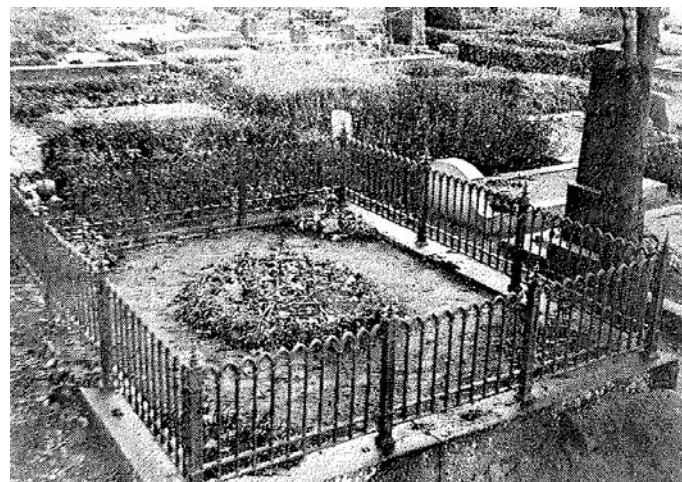
Graven efter Olof Claeson, ligger vid platsen för den gamla kyrkan. Planteringen och järnstaketet finns inte kvar. I bakgrunden ser man många buxbomshäckor som förr var vanliga inslag på kyrkogården. I dag finns ett fåtal kvar. (Kulturhist. inv. 1999).

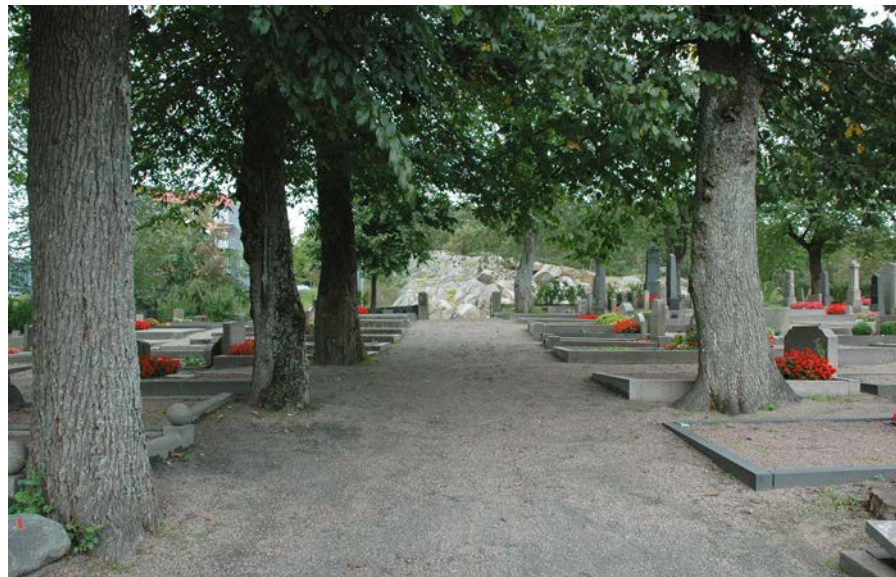
Kring den gamla kyrkogården finns rester av den gamla trädkransen av alm, dels som tidigare nämnt längs den norra sidan, men också längs den västra sidan. Här finns också rester av en almällé som går från grinden i norra muren och in mot mitten. Tyvärr lär inte almarna stå kvar länge till på grund av almsjukan.

De resterande träden i den gamla almällén

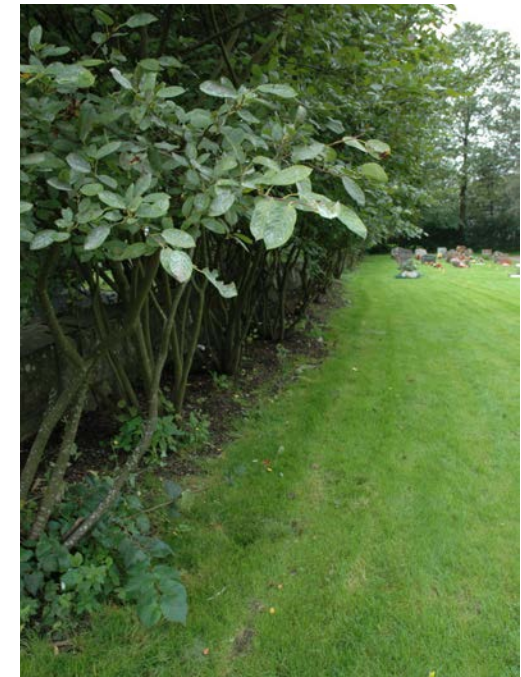
Den södra sidan består av en slänt med en stödmur och en rad av små praktrönnar som inte verkar ha haft någon god tillväxt.

Trädkransens södra sida med prakthäggmispel

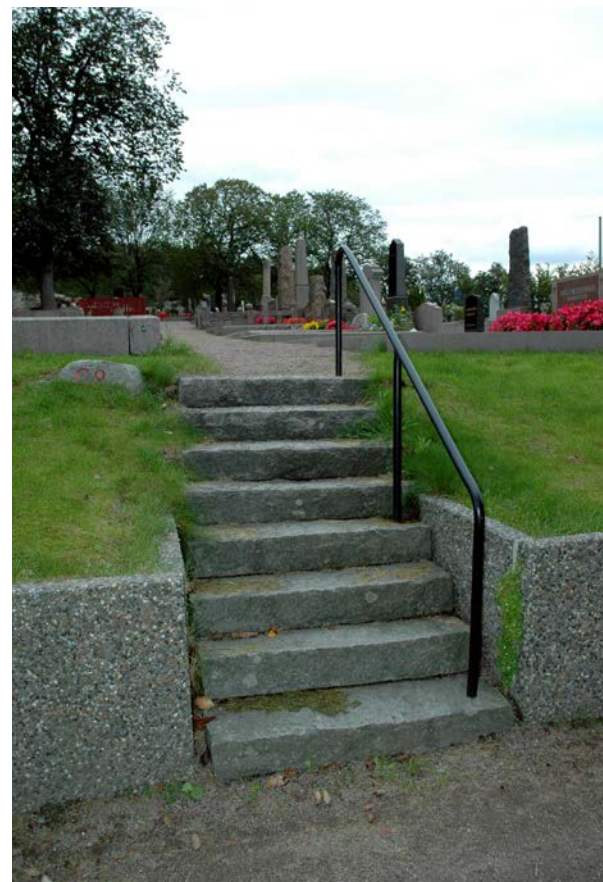
Kyrkogårdens enda trappa. Se även sjöstensmuren.

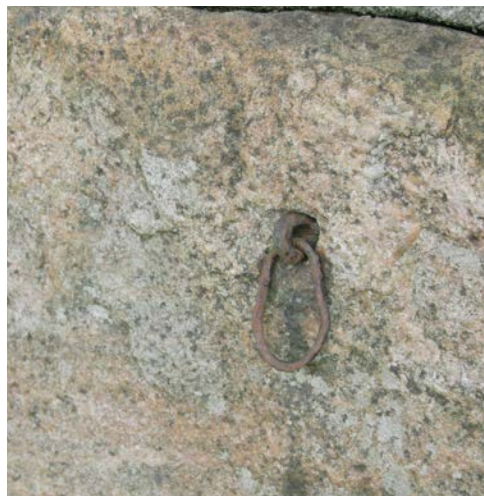
En av de sällsynta järnringarna, användes för besökarnas hästar, finns bevarade längs den norra muren.

Vid eventuellt framtida renoveringsprojekt av murarna bör betongövertäckningen avlägsnas. Övertäckningen kan binda fukt i muren och orsaka frostsprängningar, ur ett estetiskt perspektiv är det också önskvärt att muren inte täcks av betong. Det är dock viktigt att de mycket sällsynta järnringarna som finns längs den norra murens yttersida bevaras.
